**ANÁLISE DE DESGASTES EM BROCAS HELICOIDAIS DE AÇO RÁPIDO (HSS)  
TRATADAS COM CONDICIONADOR DE METAIS.**

Monografia apresentada a Universidade Federal Rural do Semi-Árido como requisito para obtenção do título de Bacharel em Engenharia Mecânica.

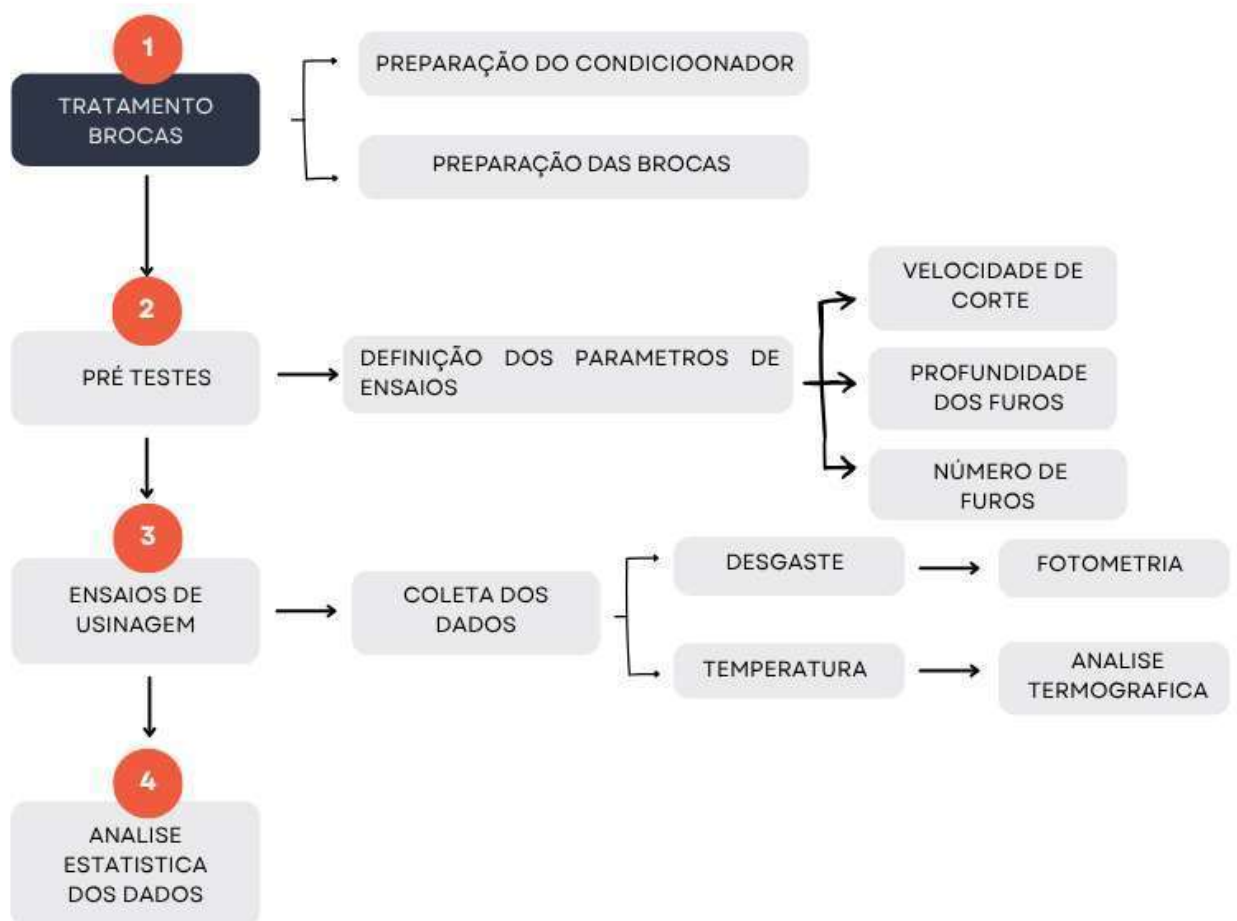
Figura 4: Fluxograma

Com base nos objetivos estabelecidos para este trabalho, foi elaborado um fluxograma, Figura 4, com o intuito de apresentar de forma clara e objetiva a metodologia adotada na pesquisa.

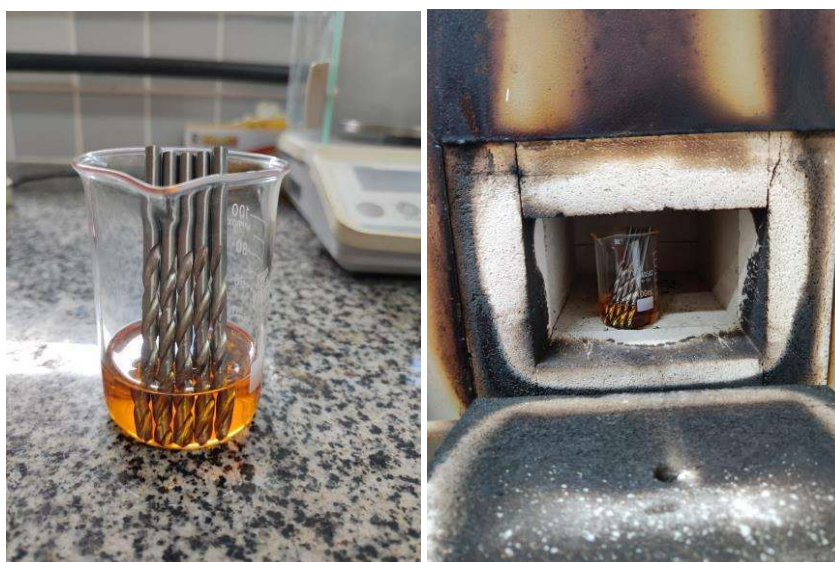
Figura 5: Tratamento das brocas

Quatro brocas foram tratadas com o condicionador de metais Militec-1, onde o tratamento consistiu na imersão das pontas das brocas no produto, dentro de um Becker, onde o condicionador imergiu aproximadamente duas vezes a profundidade do furo, seguida de aquecimento em forno Mufla com a temperatura de 80°C por 30 minutos em atmosfera ambiente, Figura 5. As faixas de temperatura e de tempo foram escolhidas com base na literatura (SILVA, 2014).

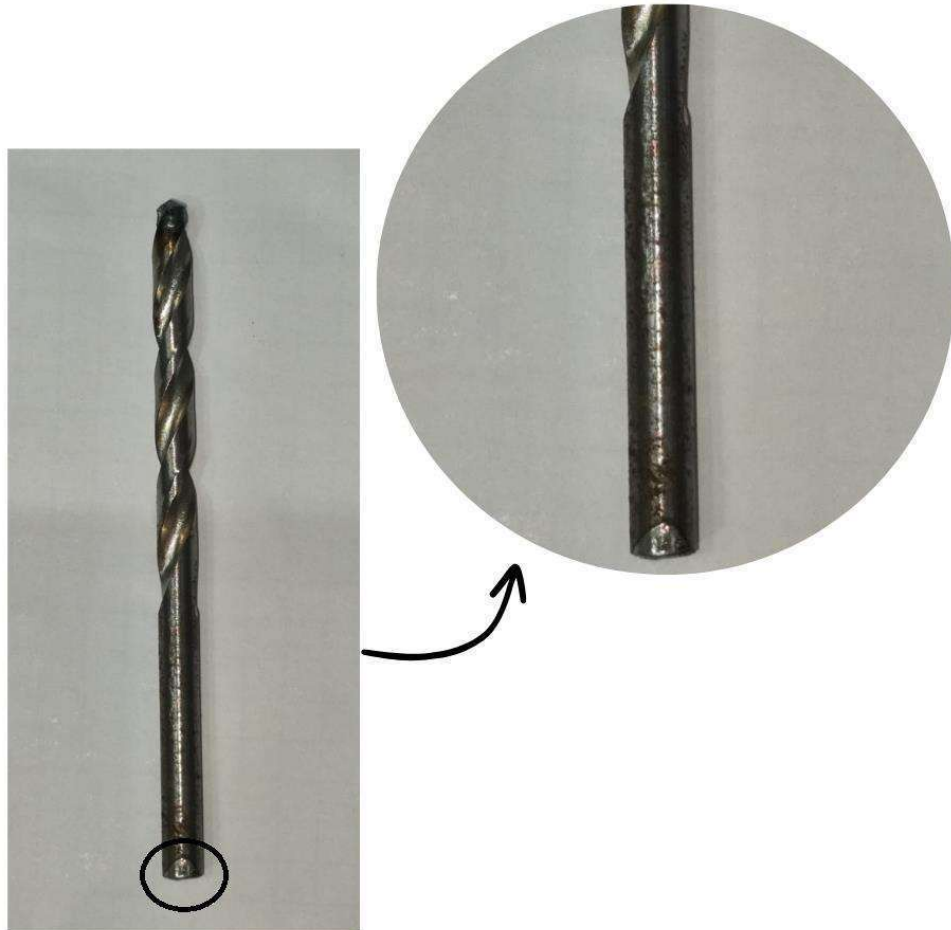
Figura 6: Marcação visual das arestas

foi realizada uma marcação no corpo de cada broca com o auxílio de uma caneta elétrica, traçando uma linha paralela a uma das arestas principais.

A aresta de corte adjacente à marcação foi padronizada como aresta 1, enquanto a oposta, sem qualquer marcação, foi denominada aresta 2. Esse procedimento simples, porém, fundamental, permitiu distinguir com clareza as regiões analisadas ao longo dos ensaios, evitando erros na sequência de medições e contribuindo para a confiabilidade e rastreabilidade dos dados coletados.

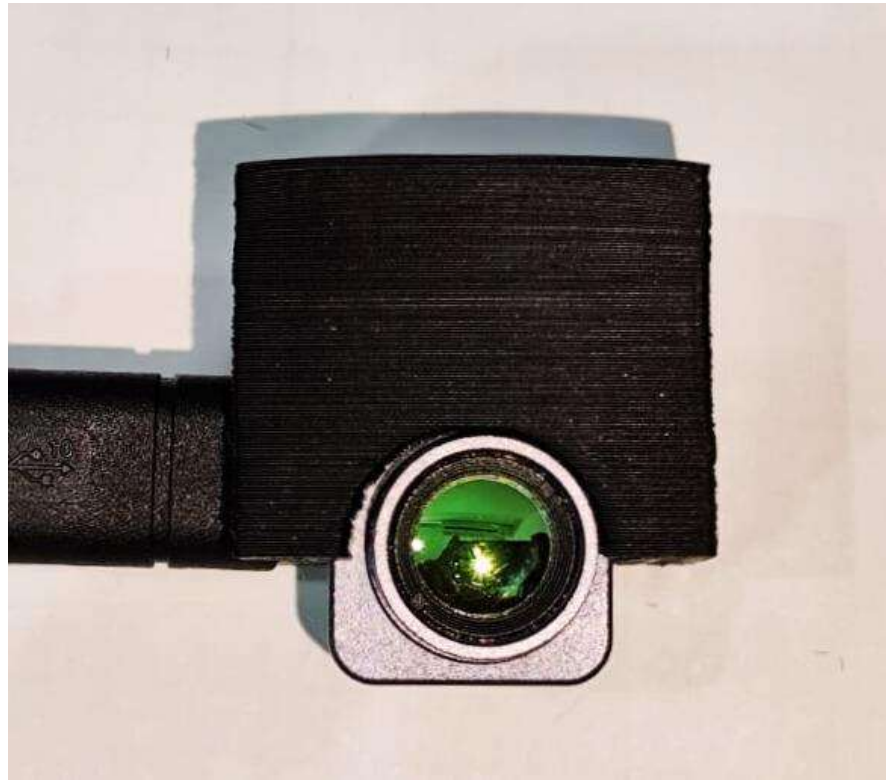
Figura 9: Câmera termográfica

Já a câmera termográfica foi posicionada acima do corpo de prova, próxima à região de corte da broca, para capturar as variações de temperatura após o processo de furação. Essa câmera foi acoplada a um suporte em 3D, Figura 9, confeccionado de modo que seu encaixe garantisse uma posição plana e estável sobre o corpo de prova, permitindo a obtenção de imagens térmicas com boa definição e reprodutibilidade.
