UNIVERSIDADE FEDERAL RURAL DO SEMI-ÁRIDO  
CENTRO MULTIDISCIPLINAR DE CARAÚBAS  
DEPARTAMENTO DE CIÊNCIA E TECNOLOGIA  
CURSO DE BACHARELADO EM CIÊNCIA E TECNOLOGIA

**TEOR DE SAIS SOLÚVEIS NO SOLO E NOS AGREGADOS DA CONSTRUÇÃO  
CIVIL NA CIDADE DE ALMINO AFONSO/RN: ESTUDO DE CASO.**

Monografia apresentada a Universidade Federal Rural do Semi-Árido como requisito para obtenção do título de Bacharel em Ciência e Tecnologia.

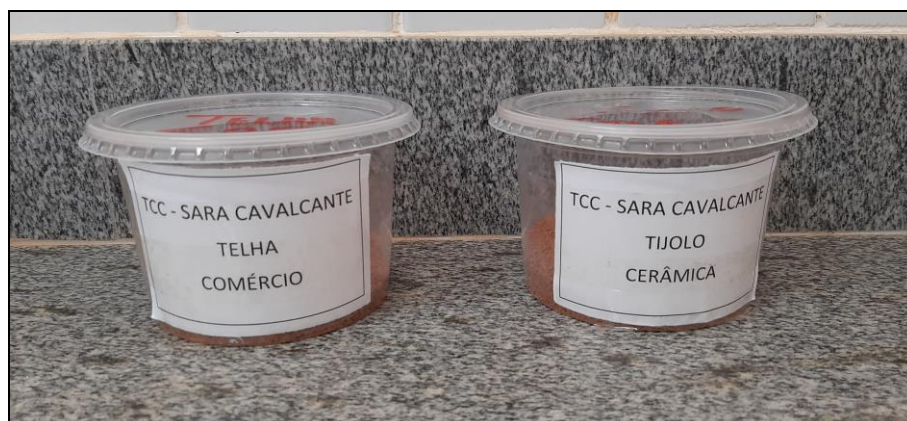
Figura 6 – Amostra de tijolo e telha.

No caso dos tijolos e telhas, inicialmente foram quebrados com auxílio de um martelo para posteriormente serem levados a máquina de abrasão Los Angeles, afim de serem triturados, em seguida também foram peneirados e armazenados com as devidas identificações, como mostra a figura 6.

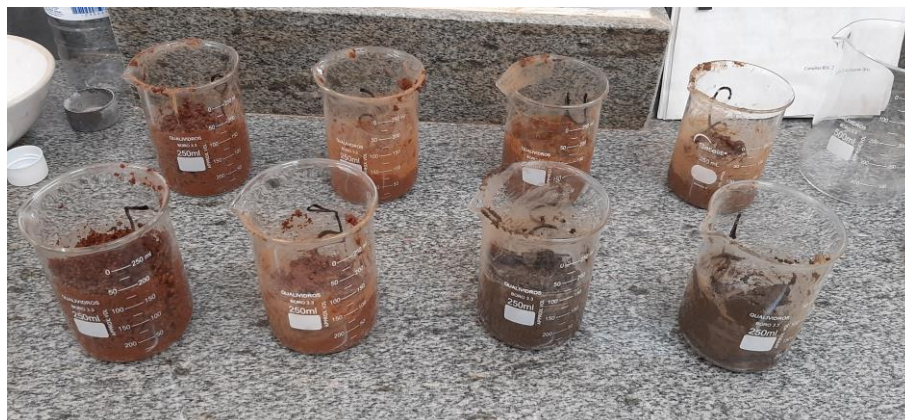
Figura 8 – Amostras em repouso.

Para determinação da condutividade elétrica (CE) foi preparada uma solução com 100 g de material e 25 ml de água destilada, posteriormente agitou-se a mesma com o auxílio de um bastão de vidro e em seguida ficou em repouso durante quatro horas, como exposto na figura 8.

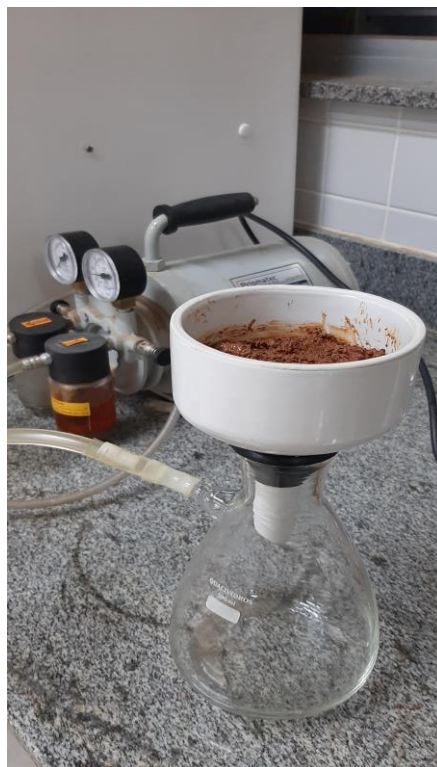
Figura 9 - Aplicação da sucção e coleta do filtrado.

Após o período em repouso, o substrato saturado foi transferido para um funil de buckner contendo papel filtro e adaptado a um kitassato de 500 ml para aplicação de sucção (Figura 9).
