**EQUIPAMENTOS DE SEGURANÇA UTILIZADOS NA CONSTRUÇÃO CIVIL:  
ESTUDO DE CASO EM DUAS OBRAS NO MUNICÍPIO DE MOSSORÓ-RN**

Monografia apresentada a Universidade Federal Rural do Semi-Árido como requisito para obtenção do título de Bacharela em Engenharia Civil.

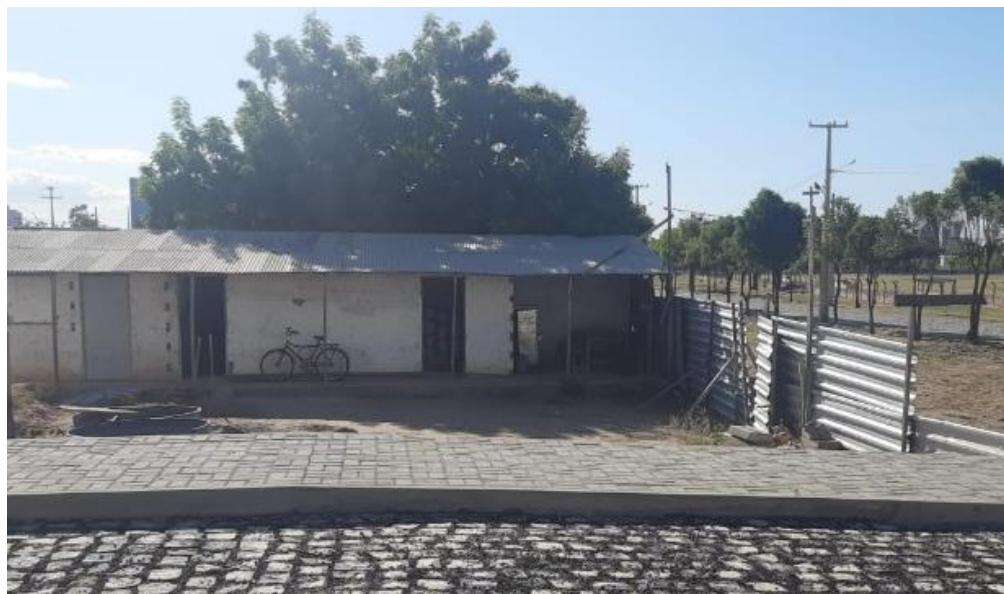
Nesta categoria foi observada a presença de tapumes e galerias, aterramento elétrico e calhas para a retirada de entulho. Dos itens mencionados, constatou-se a existência somente de tapumes na obra da empresa A, que isolavam parte da obra das demais edificações, como mostrada na Figura 13. Já na obra da empresa B, não foi visualizado nenhum tapume ou galeria. Portanto, para essa medida foi atribuído 10,00 pontos para a empresa A e 0,00 na empresa B.

Figura 13 - Tapume instalado na obra da empresa A  
Fonte: Autoria própria (2023).

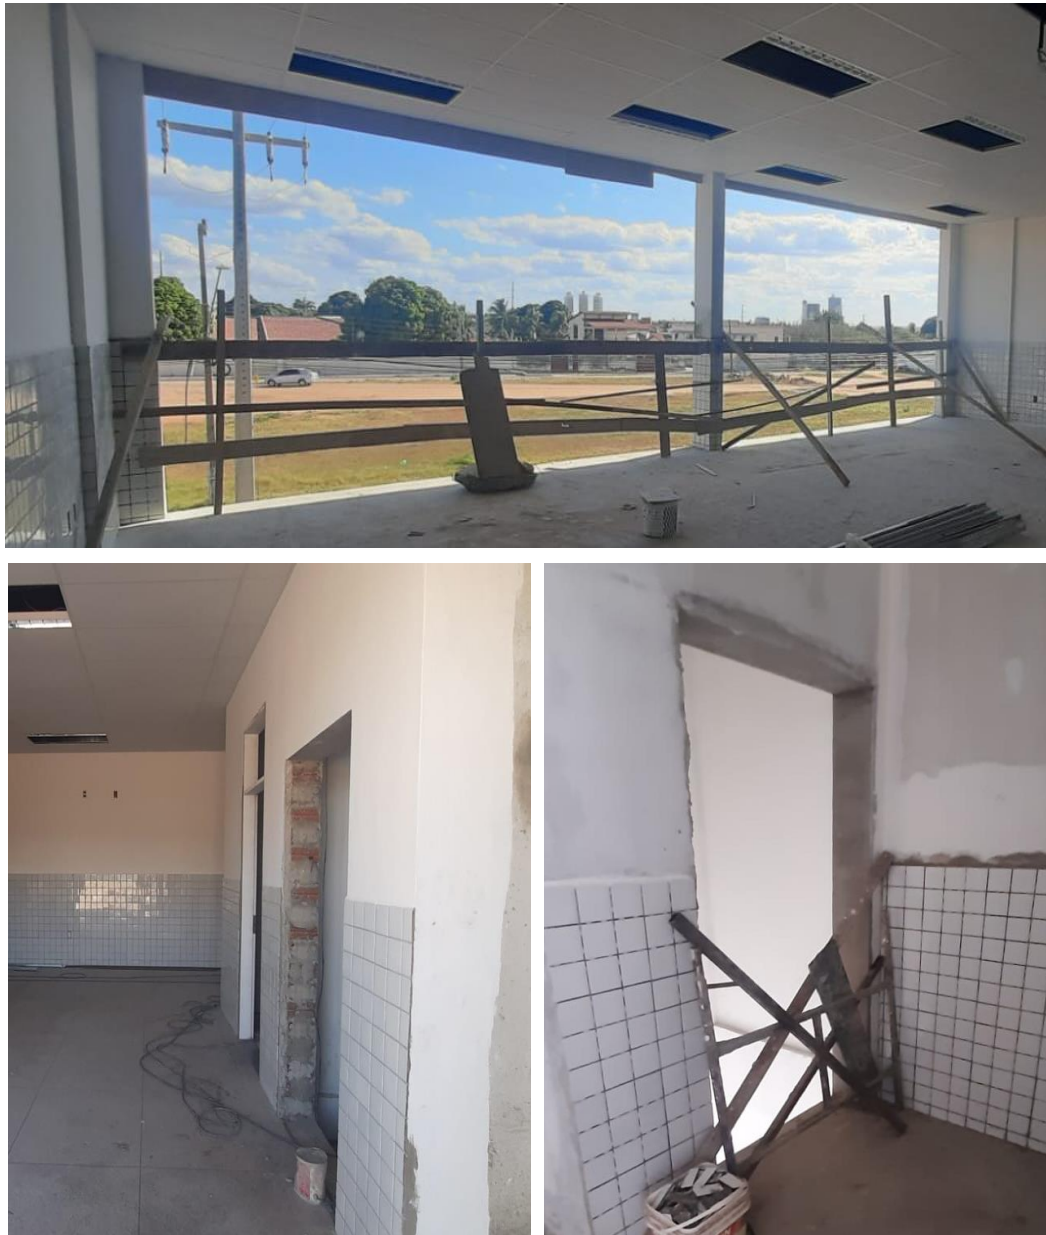
Com relação às proteções contra quedas de altura, percebeu-se que na obra da empresa A (Figura 14) embora existisse estruturas que visavam realizar a proteção contra quedas, estas não estavam conformes, pois não apresentavam adequado isolamento da área, não dispunham de telas de proteção, como também não estavam adequadamente fixados, consequentemente não assegurando totalmente a inibição dos riscos. Desse modo, optou-se por atribuir a

pontuação 5,00, já que a medida de proteção existia, entretanto não estava instalada de maneira adequada.

Figura 14 - Medidas contra queda de altura instalado na empresa A  
Fonte: Autoria própria (2023).

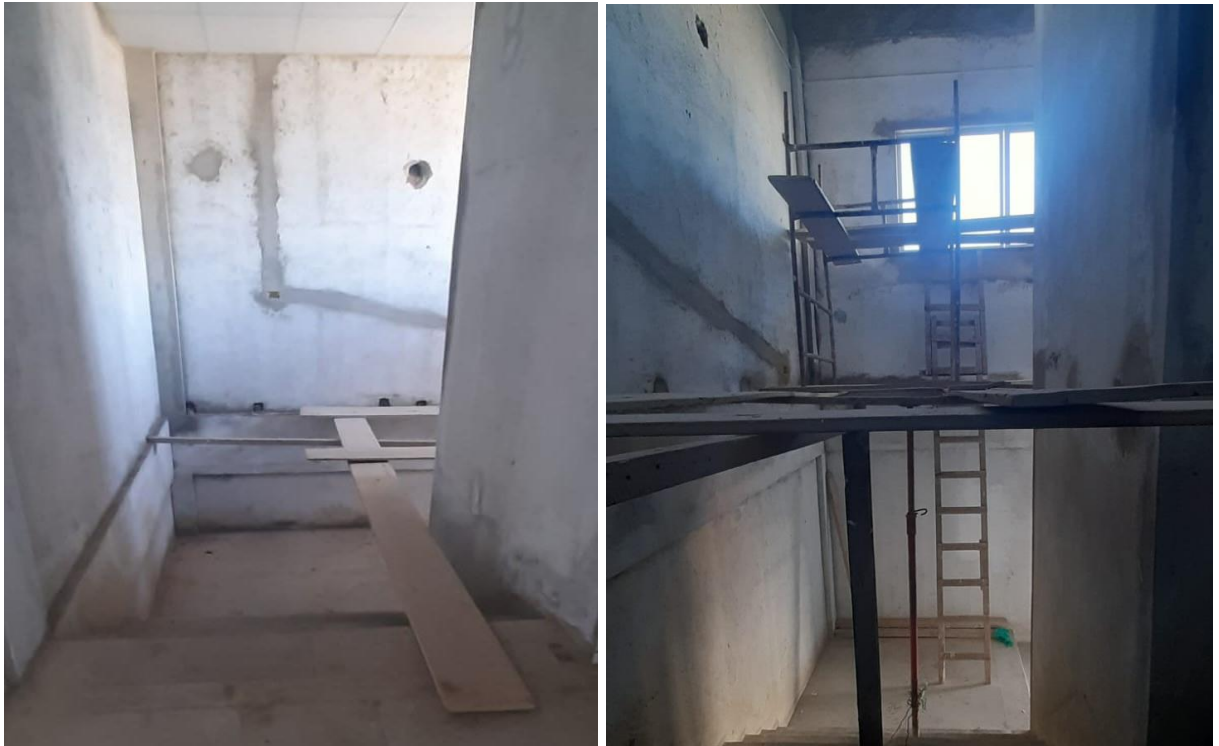
O andaime se apresentava bastante inadequado para condições seguras de trabalho em altura, sendo este apoiado de maneira improvisada por estruturas de madeira e uma escora metálica. Ademais, este não possuía forração completa no piso de trabalho. Não existia o emprego da proteção de guarda-corpo e rodapé em todo seu perímetro, assim como não existia cabo guia para instalação do cinto de segurança (Figura 15). Portanto, os itens presença de guarda-corpo em andaime e cabo guia para cinto de segurança obtiveram nota 0,00.

Figura 15 - Andaimos para trabalho em altura instalado na empresa A  
Fonte: Autoria própria (2023).
