UNIVERSIDADE FEDERAL RURAL DO SEMI-ÁRIDO  
PRÓ-REITORIA DE GRADUAÇÃO  
DEPARTAMENTO DE ENGENHARIAS E TECNOLOGIA  
BACHARELADO EM ENGENHARIA CIVIL

**Diagnóstico da drenagem urbana da cidade de Pau dos Ferros-RN**

Monografia apresentada a  
Universidade Federal Rural do Semi-Árido  
como requisito para obtenção do título de  
Bacharela em Engenharia Civil.

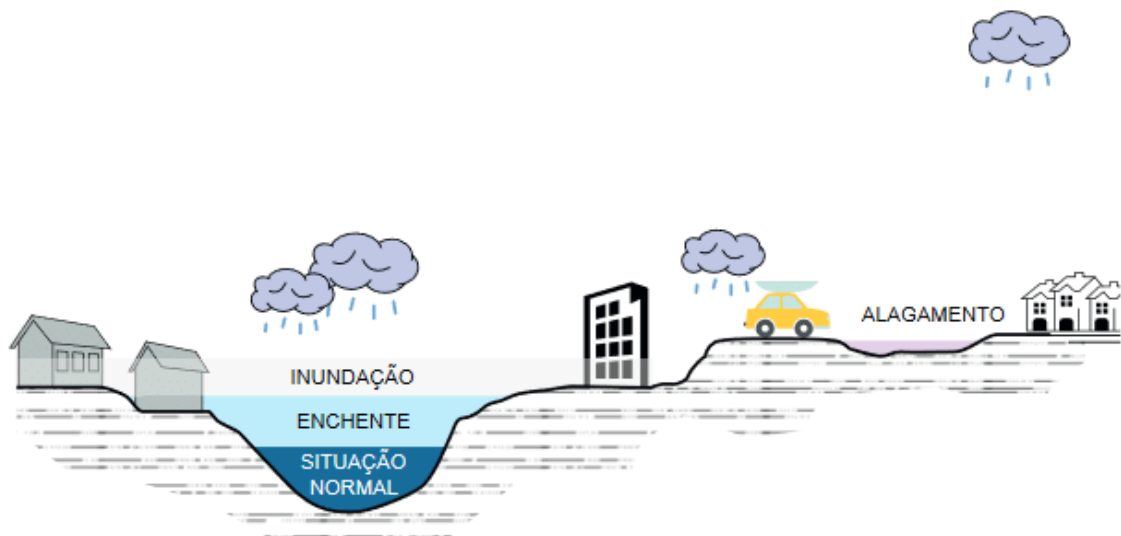
Figura 1 - Representação dos fenômenos de alagamento, enchentes e inundação.

A Figura 1 apresenta, de maneira esquemática, as diferenças entre inundação, alagamento e enchente, termos frequentemente usados como sinônimos, mas que possuem características distintas.

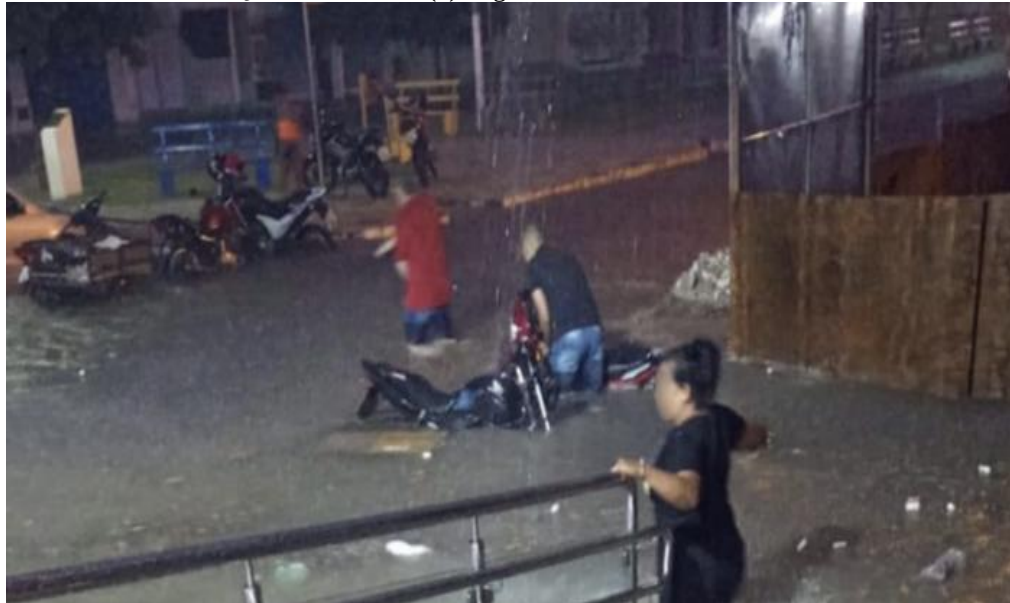
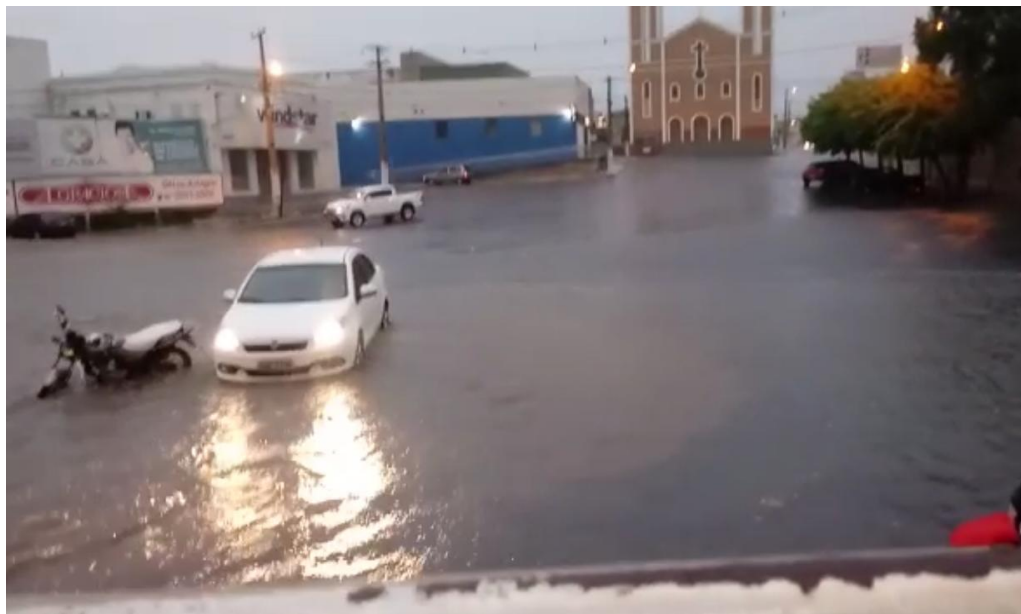
Figura 12 - Alagamento em área urbana após episódio de precipitação intensa (a) trecho frente ao supermercado Queiroz, Centro e (b) largo da cultura trecho central.

A Figura 12, que representa o ponto 05 do mapa de localização, mostra dois registros de alagamento noturno ocorridos em frente ao supermercado Queiroz: o primeiro em 23 de abril de 2022 (a) e o segundo em 26 de janeiro de 2019 (b). A água ultrapassou o nível das calçadas, os veículos ficaram parcialmente submersos. A área central da cidade conhecida como largo da cultura, se encontrava alagada, com acúmulo de água ocorrido pelo volume de água excedente à capacidade de infiltração do solo e da infraestrutura urbana, com o tráfego altamente comprometido. O fato evidencia a gravidade da situação, indicando a insuficiência do sistema de microdrenagem para escoar o volume de água pluvial. Esse tipo de ocorrência compromete diretamente a segurança da população e a funcionalidade do espaço urbano.

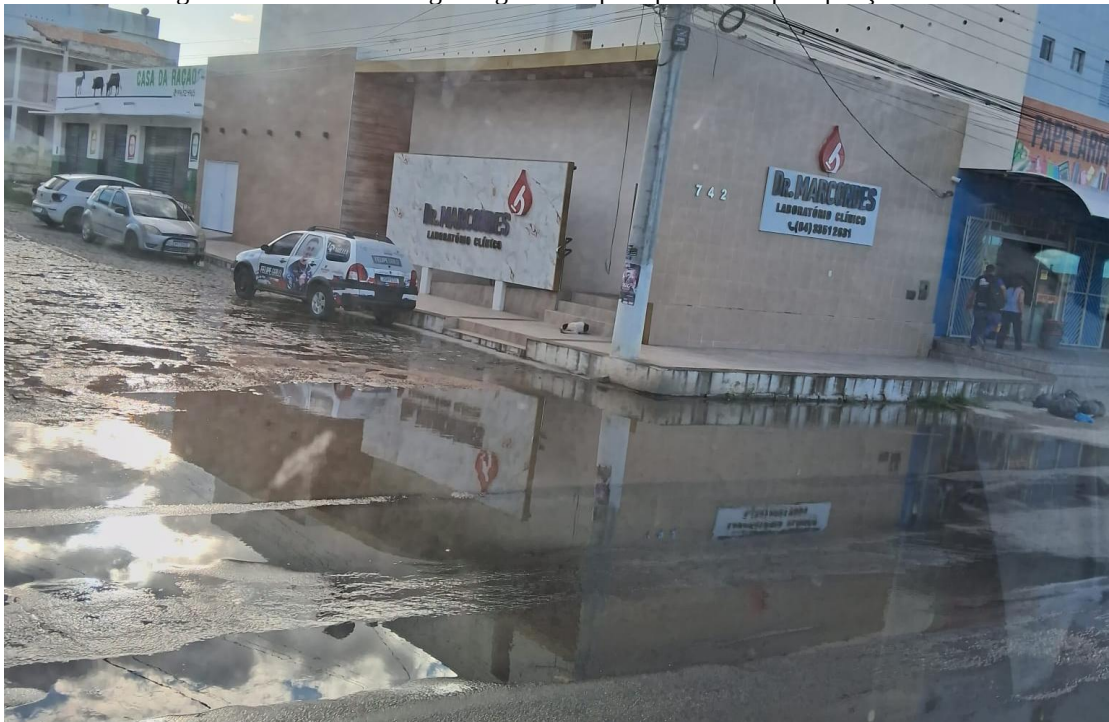
Figura 13 - Acúmulo de água registrado após episódio de precipitação leve.

A Figura 13 ilustra um empoçamento significativo ocorrido próximo ao posto Shell, situado na avenida Independência (ponto 01), registrado em 23 de junho de 2025, causado por uma precipitação leve (chuva fraca), caracterizada por observação visual no dia, e que resultou no acúmulo de água nesta região. Em episódios de chuvas mais intensas, esse alagamento se torna ainda mais severo e agravante, comprometendo a mobilidade urbana desse trecho.

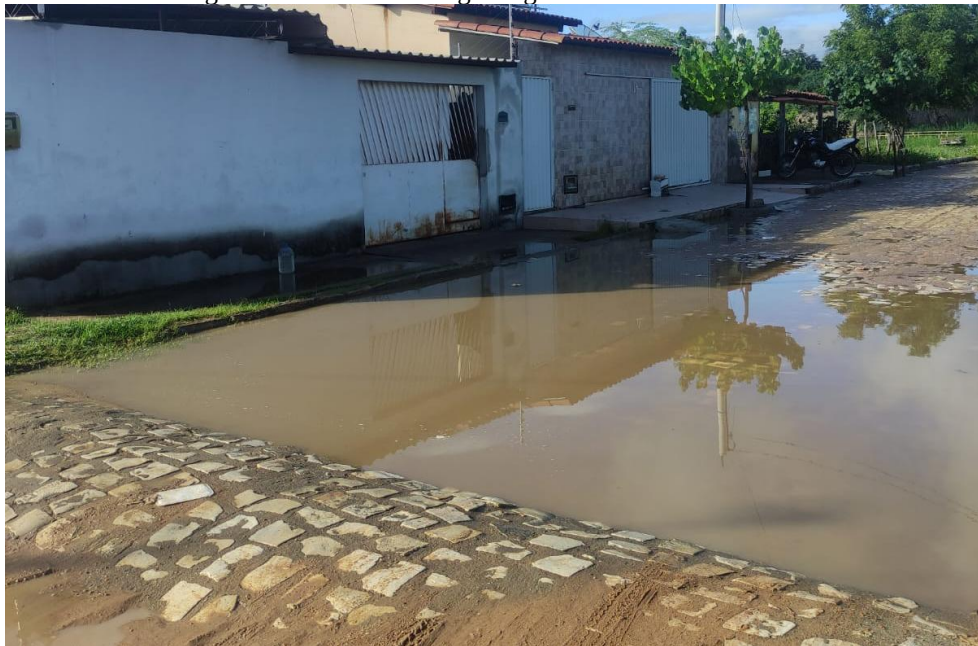
Figura 14 - Acúmulo de água registrado no bairro Carvão.

A Figura 14 ilustra uma situação de acúmulo de água no cruzamento da Rua João Henrique da Cunha e Rua Benedito Fernandes Sampaio, localizada no bairro Carvão, em decorrência da alteração no posicionamento de uma lombada e a negligência com a drenagem de águas pluviais no planejamento e execução.

A nova localização da estrutura interferiu negativamente no escoamento superficial, resultando na concentração de água junto à calçada de uma residência, mesmo em eventos de chuva de baixa intensidade. A ausência de dispositivos de microdrenagem na área agrava o problema, aumentando significativamente o risco de alagamentos e de invasão de água no interior do imóvel durante precipitações mais intensas. Isso demonstra que pequenas mudanças na infraestrutura urbana impactam significativamente no sistema de drenagem superficial.

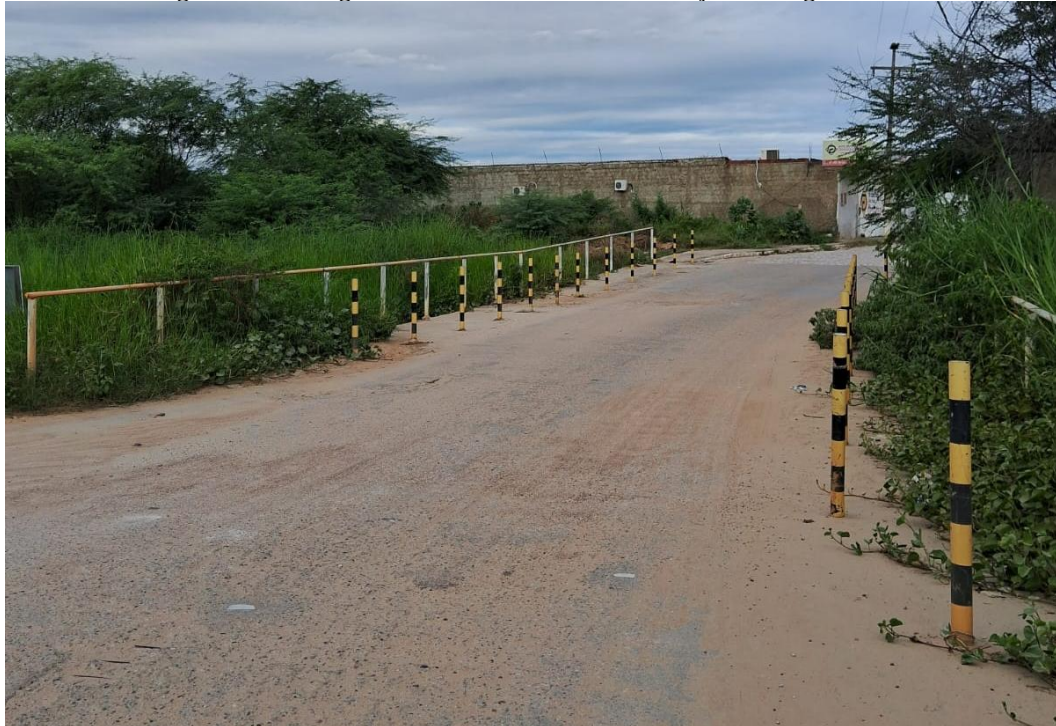
Figura 15 - Passagem molhada no bairro Carvão sujeita a alagamentos.

As passagens molhadas localizadas nos bairros Carvão (ponto 08) e São Geraldo (ponto 06), mostradas nas Figuras 15 e 16, apresentam acúmulo significativo de água durante os períodos chuvosos, comprometendo a segurança e dificultando a locomoção da população nesse trecho devido ao grande fluxo de água que passa sobre a estrutura.

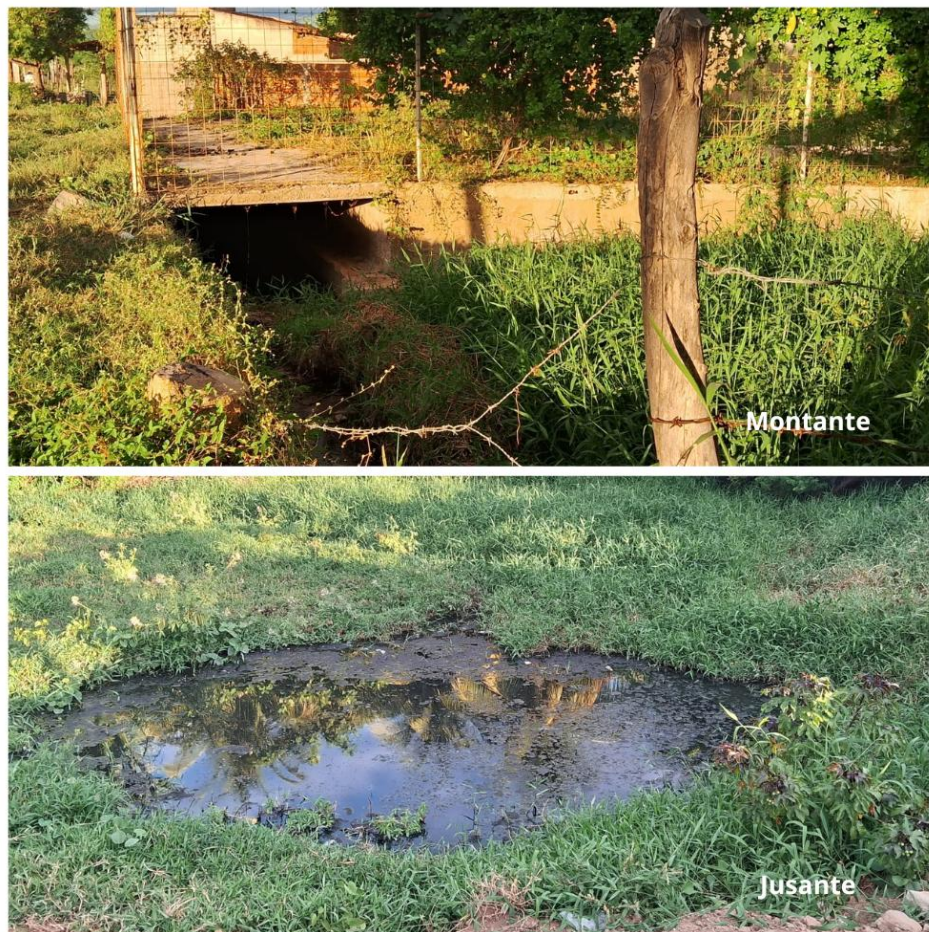
Figura 19 - Galeria com vegetação e acúmulo de esgoto.

Nas proximidades do trecho evidenciado na Figura 19, ao lado da RN-177, pode-se observar na parte superior da imagem, o acúmulo de vegetação e obstruções no ponto de captação de água pluvial da galeria, o que evidencia a ausência de manutenção adequada do sistema de drenagem. Na porção à jusante, verifica-se a presença de água estagnada, possivelmente decorrente de um escoamento parcial ou deficiente, com indícios de contaminação por esgoto, ilustrando também as deficiências existentes no sistema de esgotamento sanitário.

Essa situação explicita a necessidade de intervenções estruturais e operacionais que assegurem o pleno funcionamento da infraestrutura de drenagem pluvial, de modo a evitar alagamentos, riscos sanitários e impactos negativos à saúde da população que reside no entorno dessa área.

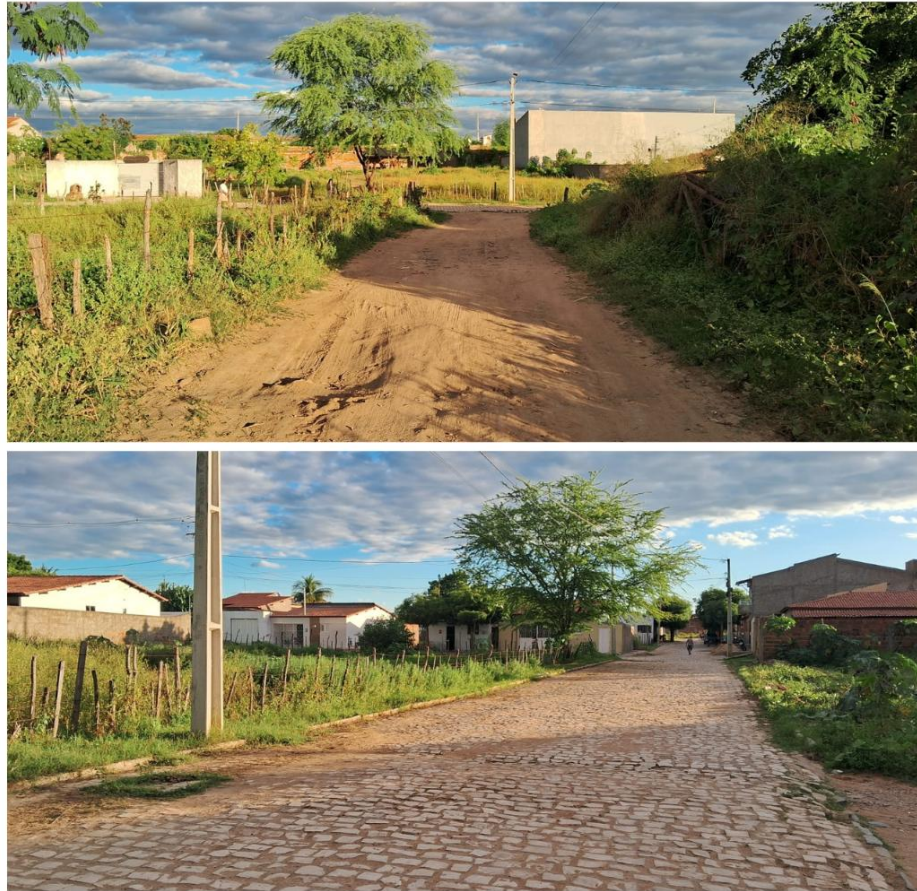
Figura 20 – Pontos de alagamento no bairro Riacho do Meio.

Ainda no bairro Riacho do Meio, relatos de moradores apontam o trecho apresentado na Figura 20 como um dos pontos mais críticos durante os períodos de chuva (ponto 11). De acordo com informações passadas em conversa com alguns moradores, o acúmulo de água é tão significativo que inviabiliza totalmente a passagem de pedestres e veículos, comprometendo a mobilidade local. A lâmina d'água se estende por toda a via não pavimentada e alcança inclusive o trecho com pavimentação, evidenciando a ocupação de áreas vulneráveis a alagamentos e a precariedade da infraestrutura urbana.

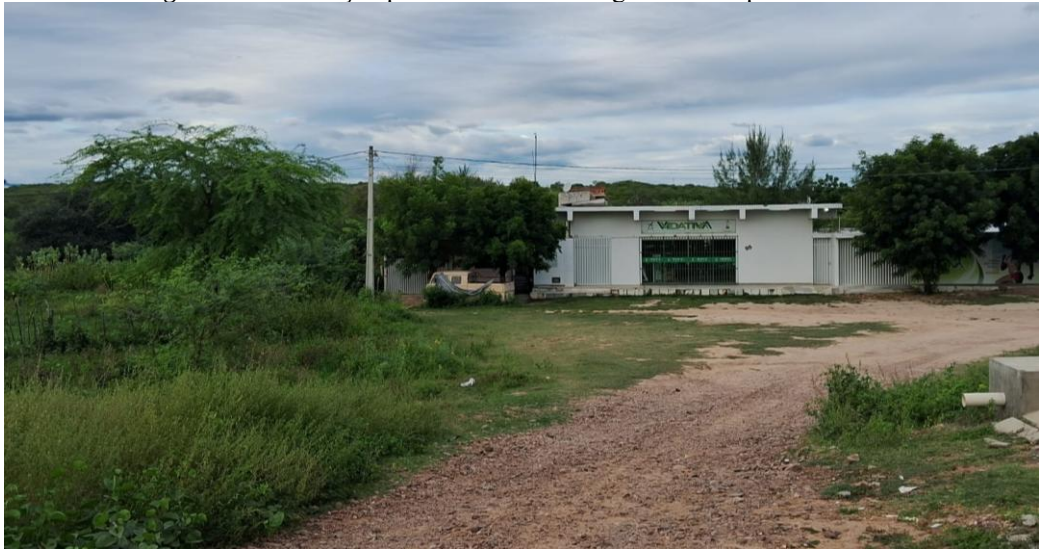
Figura 21 - Edificação próxima ao curso d'água do rio Apodi-Mossoró.

Outro caso que evidencia a ocupação irregular de áreas inadequadas e de forma desordenada é mostrado na Figura 21, que apresenta uma edificação localizada em área próxima ao curso d'água do Rio Apodi no bairro São Geraldo, com aproximadamente 150 metros de distância. A imagem evidencia a presença de construções em áreas de risco potencial, sujeitas à inundação, e situadas próximas da faixa de preservação permanente.

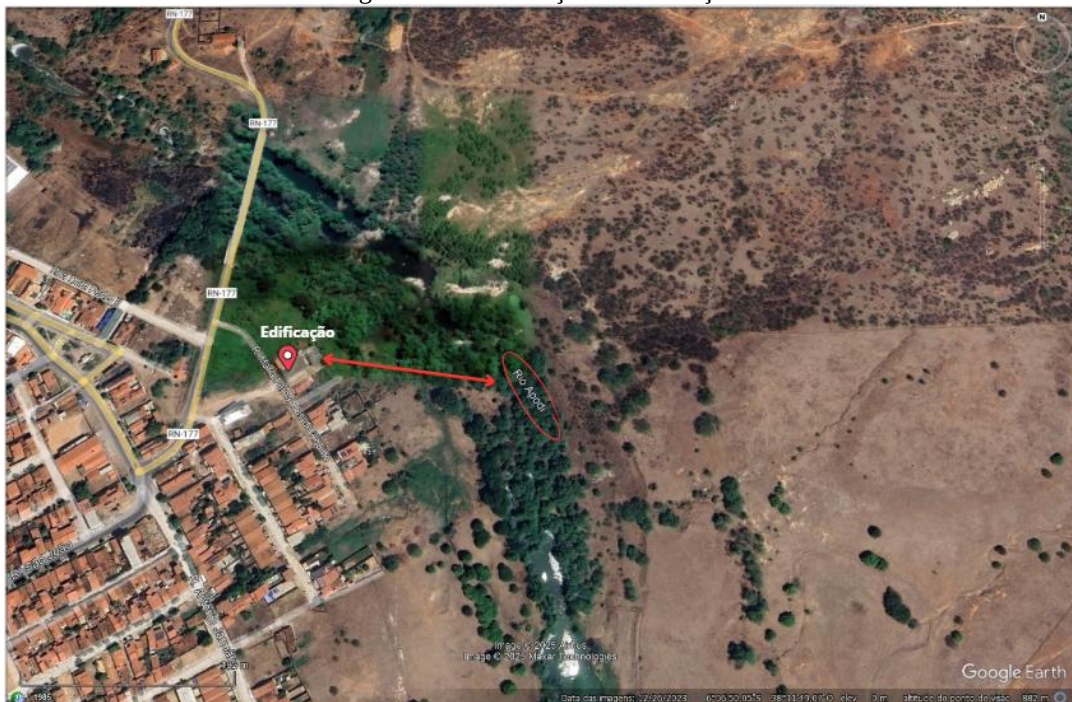
Figura 22 - Localização da edificação.

Essa ocupação próxima ao leito do rio, como mostra a Figura 22, pode comprometer a integridade ambiental da área e evidencia a necessidade de um controle mais rigoroso no uso e ocupação do solo, especialmente em regiões de sensibilidade ecológica e vulnerabilidade hidrológica como a apresentada.

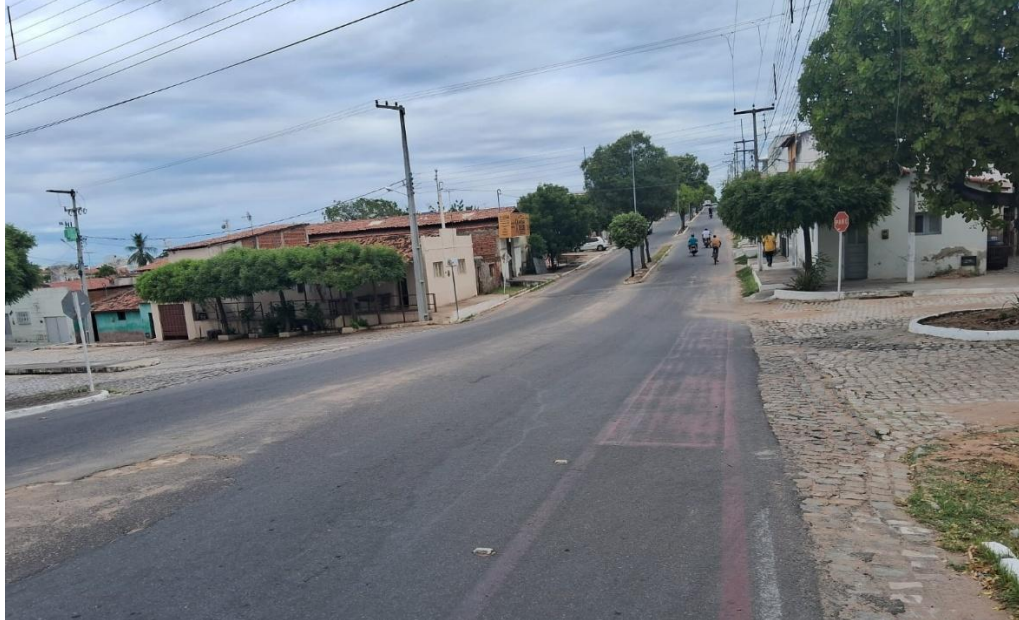
Figura 23 - Ponto de alagamento cruzamento Joaquim Torquato com a 25 de março.

A Figura 23 mostra uma área de acúmulo de água no cruzamento entre as ruas Joaquim Torquato e 25 de março (ponto 10). O trecho apresenta baixa topografia, o que contribui para o acúmulo, associado à presença de elementos de drenagem insuficientes para atender à demanda local.

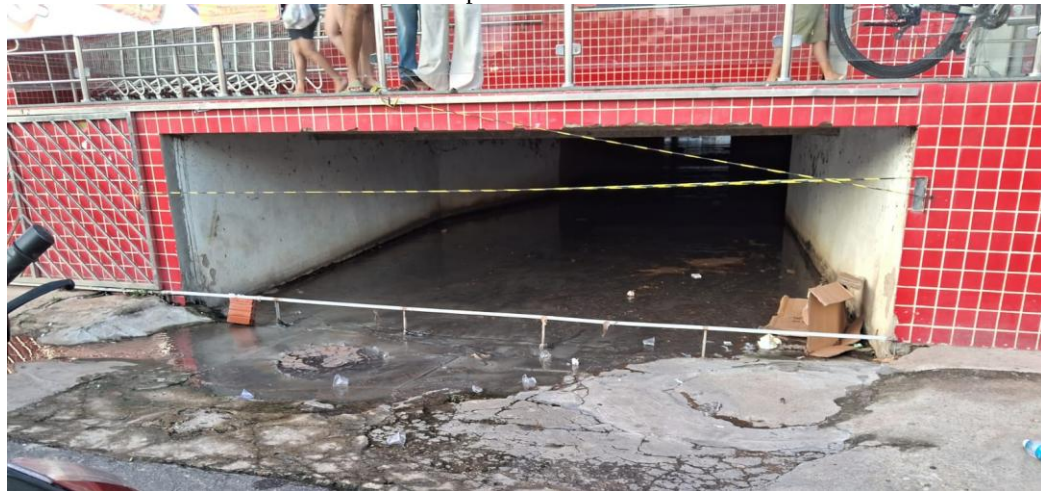
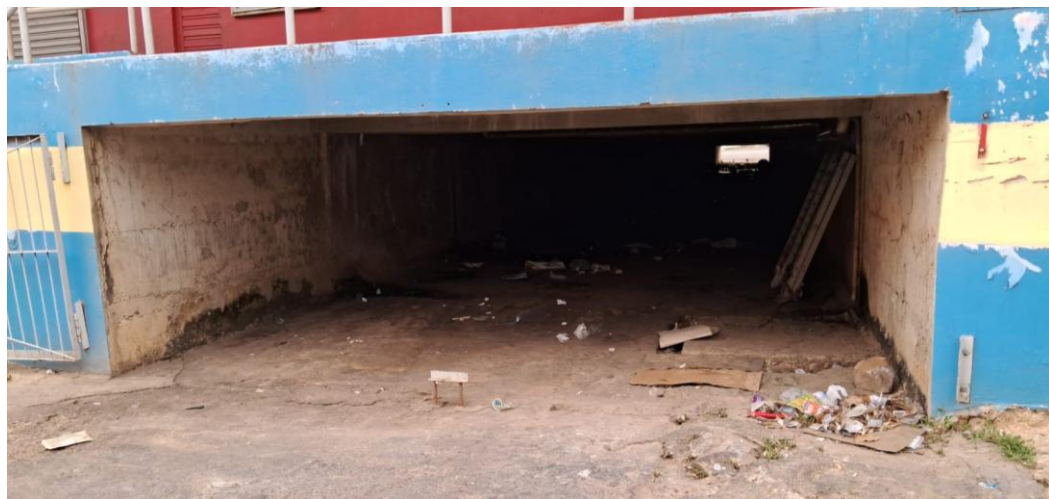
Figura 24 - Galeria de drenagem pluvial localizada sob o supermercado Queiroz: (a) vista frontal e (b) vista posterior.

Por meio da Figura 24, pode-se observar o acúmulo de resíduos sólidos na parte frontal da galeria, enquanto a estrutura localizada na parte posterior apresenta um nível ainda mais acentuado de degradação, com grande quantidade de lixo e evidentes sinais de infiltração nas paredes o que pode comprometer o funcionamento da infraestrutura e gerar a contaminação de corpos d'água adjacentes através do escoamento superficial.

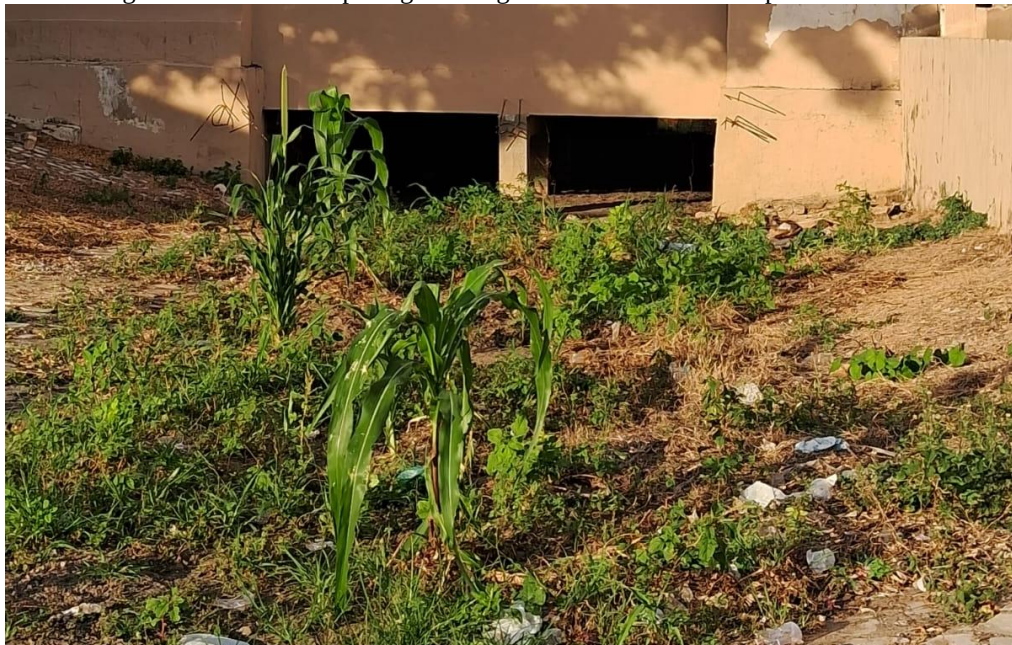
Figura 26 - Galeria de passagem de água com destino ao rio Apodi-Mossoró.

Ainda na mesma avenida, observa-se a presença de outra galeria pluvial situada nas proximidades do posto Shell, que diferentemente da anterior, apresenta sinais visíveis de descuido e falta de manutenção. A estrutura encontra-se parcialmente encoberta por vegetação e resíduos sólidos, o que pode comprometer significativamente sua capacidade de escoamento, além de representar um potencial foco para a proliferação de vetores de doenças e a degradação ambiental da área.

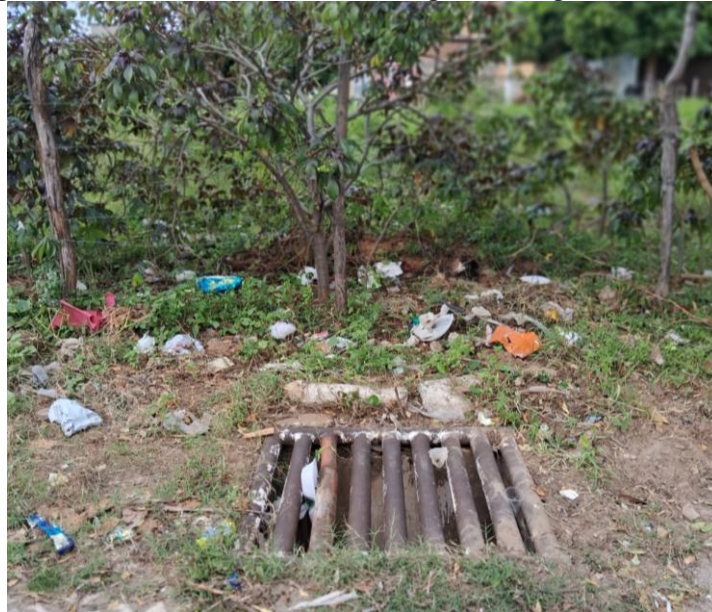
Figura 27 - Boca de lobo na rua Desembargador Licurgo Nunes.

A Figura 27 mostra a presença de um elemento de drenagem situado na rua Desembargador Licurgo Nunes, bairro São Benedito, onde evidencia-se uma interferência acentuada de resíduos sólidos nas grades da boca de lobo, comprometendo sua eficiência e agravando problemas já existentes nessa área.

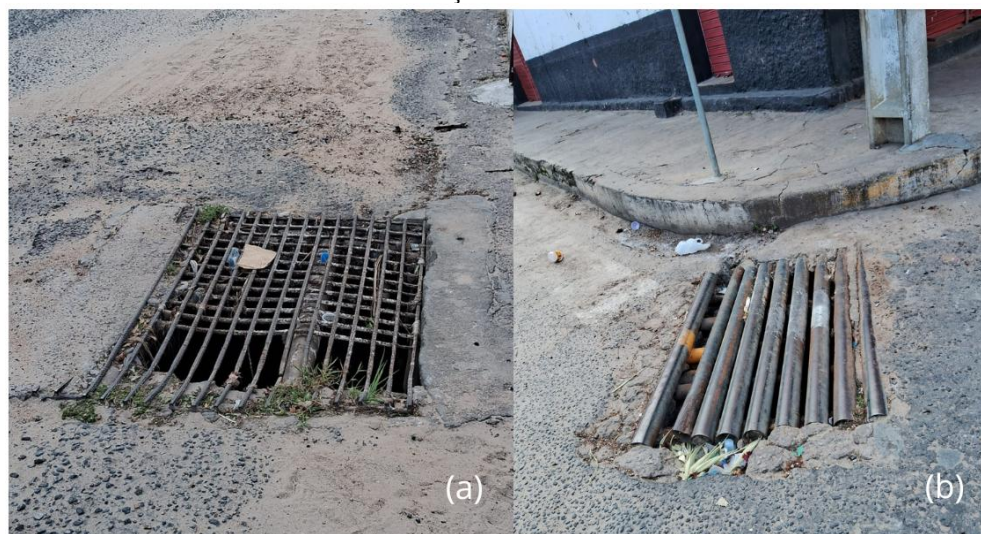
Figura 28 - Bocas de lobo (a) boca de lobo na Avenida Getúlio Vargas e (b) boca de lobo na Avenida Francisco Marçal.

Na Figura 28 mostra-se a presença de elementos de drenagem na região central, próximo ao açougue público e área onde ocorre a feira livre.

De modo geral, o elemento predominante de drenagem urbana da área estudada além das galerias são as bocas de lobo, que possuem grades com barras de diâmetros de 12.54mm e 88.47mm como mostra a Figura 28 (a) e (b), e pequenas aberturas, o que limita o escoamento das águas pluviais. Além disso, a microdrenagem é complementada por guias e vias pavimentadas, porém, sem a presença de sarjetas, o que faz com que o escoamento ocorra livremente pelas ruas, conforme o (Pau dos Ferros, 2014).

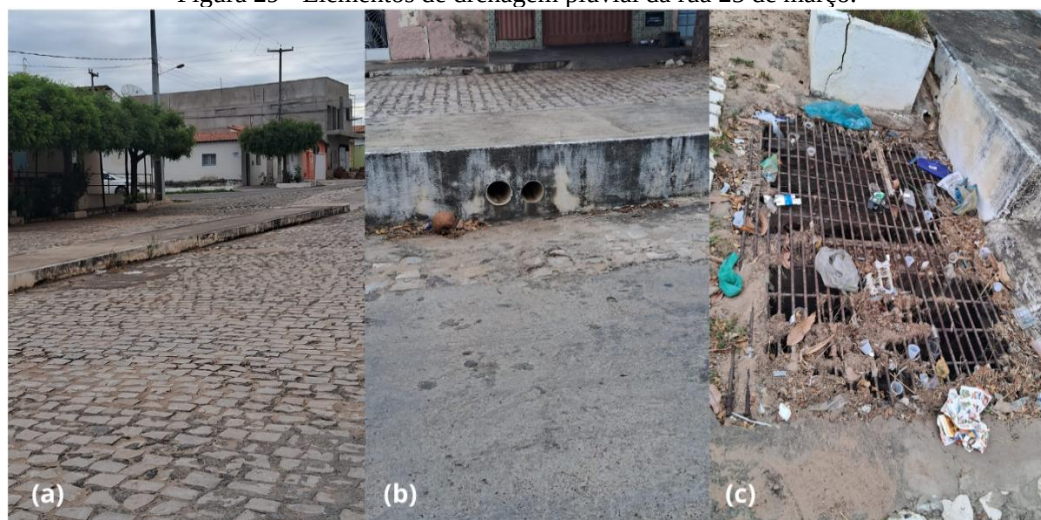
Figura 29 - Elementos de drenagem pluvial da rua 25 de março.

A Figura 29 mostra diferentes componentes do sistema de drenagem pluvial urbana da Rua 25 de março.

Observa-se a presença de um canteiro central elevado (Figura 29a), que atua como uma ilha de separação entre as vias e também como barreira física para direcionamento do escoamento superficial da água da chuva. Essa estrutura tem como objetivo conduzir a água até o ponto de captação e evitar o acúmulo nas ruas. Além disso, identificam-se dois tubos circulares em PVC (Figura 29b) que funcionam como condutores de água, transferindo de um lado para outro da via, direcionando-a até uma boca de lobo com grelha metálica (Figura 29c), a qual se encontra parcialmente obstruída por resíduos sólidos, comprometendo a eficiência do sistema de drenagem.
