UNIVERSIDADE FEDERAL RURAL DO SEMI-ÁRIDO  
CAMPUS CARAÚBAS  
DEPARTAMENTO DE CIENCIA TECNOLOGIA  
CURSO BACHARELADO EM CIÊNCIA E TECNOLOGIA

**ESTUDO DO TEOR DE SAIS NOS AGREGADOS MIÚDOS  
COMERCIALIZADOS NA CHAPADA DO APODI-RN.**

Monografia apresentada a  
Universidade Federal Rural do  
Semiárido como requisito para  
obtenção do título de Bacharel em  
Ciência e Tecnologia.

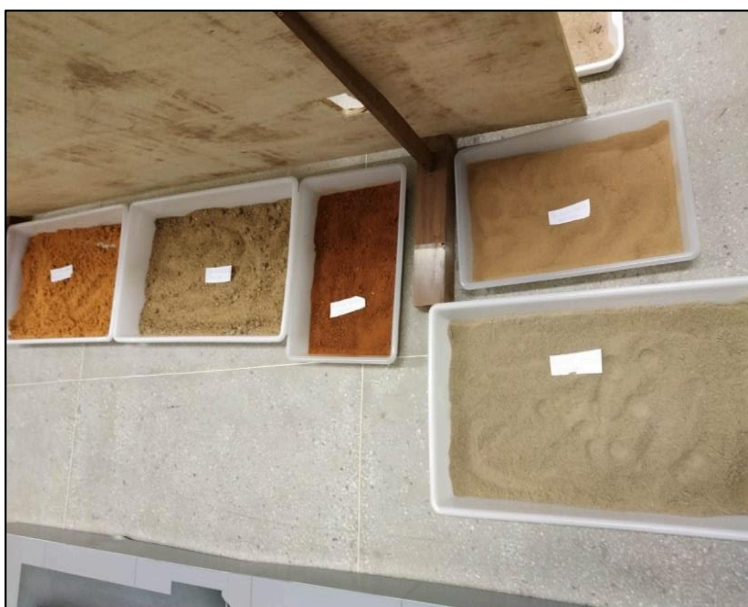
Figura 2.a: Amostras dos agregados miúdos em bandejas de plástico coletados na Chapada do Apodi –RN

Para realização dos ensaios, as amostras de agregados miúdos foram colocadas em bandejas de plástico (como mostra a figura 2.a e 2.b) para secar ao ar livre durante vinte e quatro horas, após isso, foram destorroadas como indica o manual da EMBRAPA (1997) e por fim foram colocadas e identificadas em recipientes plásticos, como mostra a figura 3.

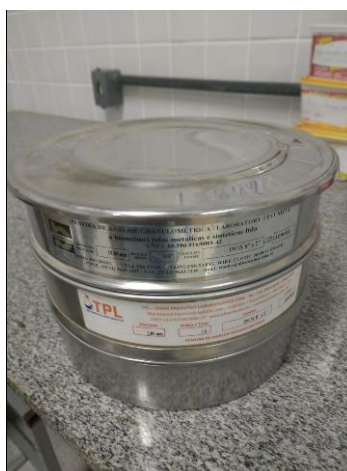
Figura 4: Peneiras de análise granulométrica utilizadas

Em seguida foram pesadas 700 g de cada amostra de agregado miúdo e peneiradas nas peneiras de análise granulométrica com malha 19mm e 2mm (como mostra a figura 4). O manual da EMBRAPA (1997) sugere que fosse utilizada a peneira de malha 20mm, porém não tinha nos laboratórios do Campus Caraúbas, logo foi utilizada a peneira de malha 19mm. Para realização dos ensaios foi utilizado o material que passa na peneira de 2mm, como sugere o manual da EMBRAPA (1997).

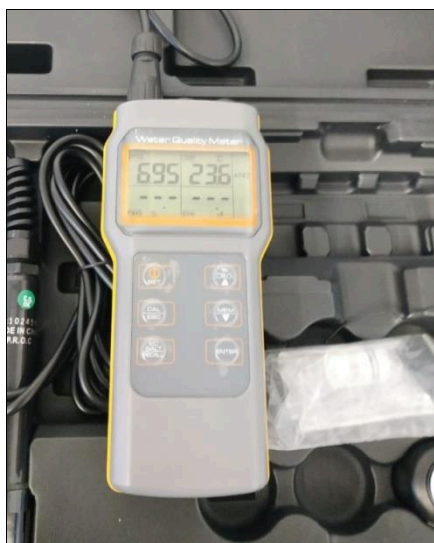
Figura 5: Medidor portátil multiparâmetro

Para realização dos ensaios foram utilizados copos plásticos de 50 ml e 180 ml, bastão de vidro, proveta de 50 ml, béquer, medidor portátil multiparâmetro (como mostra a figura 5), funil buckner, papel filtro comum, bomba a vácuo, kitassato, água destilada, amostras de agregados miúdos coletadas, balança, solução padrão de 146,9  $\mu\text{S}/\text{cm}$ , solução padrão pH 4,00, pH 7,00 e pH 10,00.

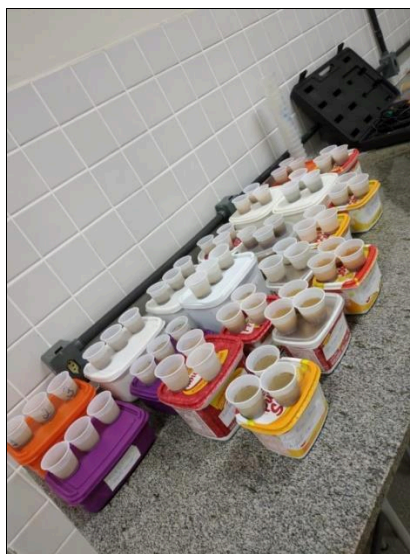
Figura 7: Extração para determinação do pH

Com a ajuda do bastão de vidro agitou-se a amostra e logo após a mesma foi deixada em repouso por uma hora, como podemos ver na figura 7 abaixo.

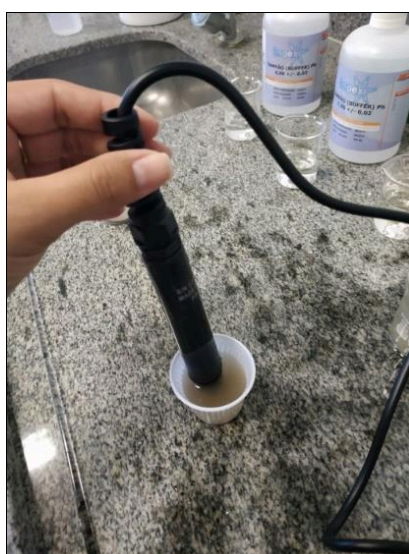
Figura 8: Medição do pH

Durante o repouso da amostra, calibrou-se o medidor portátil multiparâmetro com as soluções padrões de pH 4, 7 e 10. Após o período de uma hora, agitou-se novamente a solução e foi mergulhado na mesma o medidor multiparâmetro (como mostra a figura 8), realizando assim a leitura do pH. Esse procedimento foi realizado com as demais amostras e cada uma foi feita em triplicata.

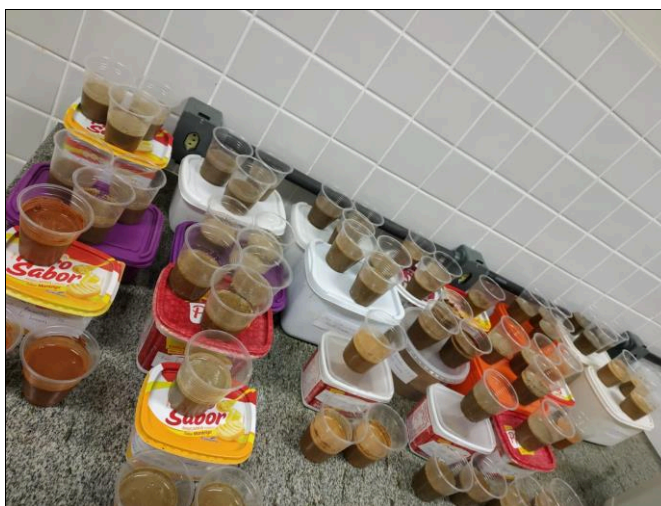
Figura 9: Solução utilizada para determinar a Condutividade Elétrica-CE

Para o ensaio de condutividade elétrica (CE), foram utilizados copos plásticos de 180 ml, em seguida, pesaram-se 100 g de cada amostra de agregado e com uma proveta de 50 ml adicionou-se entre 25 ml e 45 ml de água destilada (como mostra a figura 9), houve essa variação, pois, eram agregados diferentes e de acordo com o manual EMBRAPA (1997) a massa do solo deveria apresentar aspecto brilhante ou espelhante, à medida que a água era adicionada a amostra era amassada com bastão de vidro, logo após, deixou-se a amostra em repouso durante quatro horas. Todo procedimento foi realizado em triplicata.

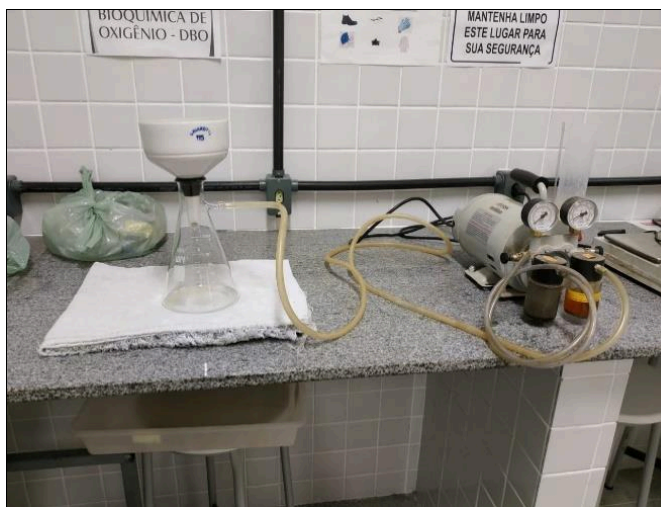
Figura 10: Equipamento utilizado para filtrar o extrato

Para dar procedimento a análise, liga-se o medidor portátil multiparâmetro com antecedência, e em seguida, a leitura do equipamento é aferida com a solução padrão  $146,9 \mu\text{S/cm}$ . Depois de decorrido às quatro horas, os extratos são colocados no aparato, como mostra a figura 10, e logo após, são transferidos para béqueres de 10 ml para que assim, o equipamento multiparâmetro realizasse a medida da CE. Evidencia-se ainda que os resultados obtidos variam de acordo com a temperatura do ambiente onde são realizadas as medições.

A cada leitura realizada, a célula (parte do equipamento multiparâmetro que realiza as medidas) é lavada com água destilada, como indica o Manual da EMBRAPA, para que assim não haja distorção nos resultados. As leituras foram obtidas em  $\mu\text{S}/\text{cm}$ , no entanto, os resultados serão expressos em  $\text{mS}/\text{cm}$ , visto que os dados utilizados para comparação são dados em  $\text{dS}/\text{m}$ , e estas unidades são equivalentes, logo,  $1 \text{ mS}/\text{cm} = 1 \text{ dS}/\text{m}$ . A Tabela 3 é resultado de estudos realizados por Cavins *et al.*, 2000, in Gruszynski apud 2002, e foi utilizada, para auxiliar na avaliação quanto ao teor de sais.
