# IMPACTOS DA EROSÃO COSTEIRA E DO AVANÇO DO MAR NA INFRAESTRUTURA DE ICAPUÍ – CE

**Resumo:** A erosão costeira e o avanço do mar são fenômenos que representam um desafio crescente para as comunidades litorâneas. O presente estudo, tem como objetivo descrever os impactos causados pela intensificação da erosão costeira no município de Icapuí, localizado no litoral leste do Ceará. Através de uma análise documental e levantamento de informações, buscou-se compreender os efeitos dessas mudanças sobre as estruturas construídas próximas à orla, como residências, comércios, escolas e vias de acesso, além de discutir as medidas emergenciais adotadas pelo poder público municipal após o decreto de situação de emergência. Os resultados evidenciam a extensa perda de infraestrutura e habitabilidade, o comprometimento de acessos e serviços essenciais, e profundos impactos socioeconômicos e psicossociais na comunidade local. Consta-se que a vulnerabilidade da região é acentuada pela ausência de planejamento urbano adequado e de políticas públicas preventivas. Assim, ações integradas para mitigação dos danos são urgentes, ressaltando a necessidade de políticas públicas que aliem a engenharia cost

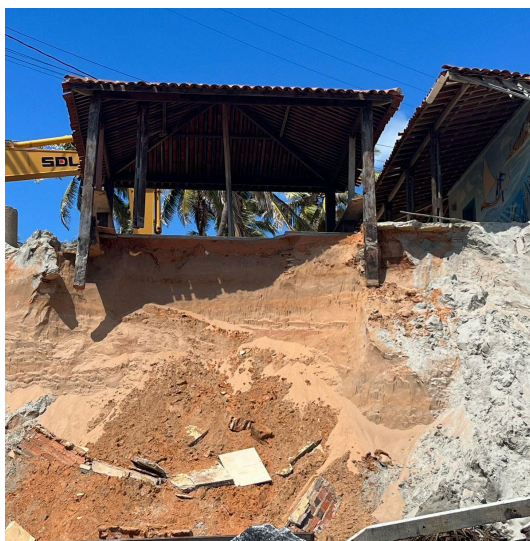
Os resultados desta pesquisa evidenciam de forma contundente a gravidade dos impactos da erosão costeira e do avanço do mar nas infraestruturas e na habitabilidade do município de Icapuí, Ceará. O avanço implacável do mar sobre a linha da costa manifesta-se diretamente na destruição de edificações e na exposição de suas estruturas de fundação, antes protegidas por uma faixa de areia. A Figura 2 ilustra vividamente essa realidade em Peroba, mostrando uma construção severamente comprometida, com suas paredes laterais desaparecidas e o solo subjacente erodido, deixando os pilares do telhado expostos sobre um aterro instável.

Figura 2. Estrutura danificada na Praia de Peroba. (Autoria própria)

Os impactos observados transcendem os danos puramente físicos. A destruição de casas e comércio (como visto nas Figuras 2 e 3) resulta em perdas socioeconômicas significativas, incluindo deslocamento de famílias, desemprego e impactos na economia local baseada no turismo e na pesca [4]. Além disso, a constante ameaça do avanço do mar e a perda do patrimônio construído e cultural geram impactos psicossociais profundos nas comunidades, afetando o bem-estar e a saúde mental dos moradores, conforme evidenciado em estudos sobre desastres socioambientais [12].

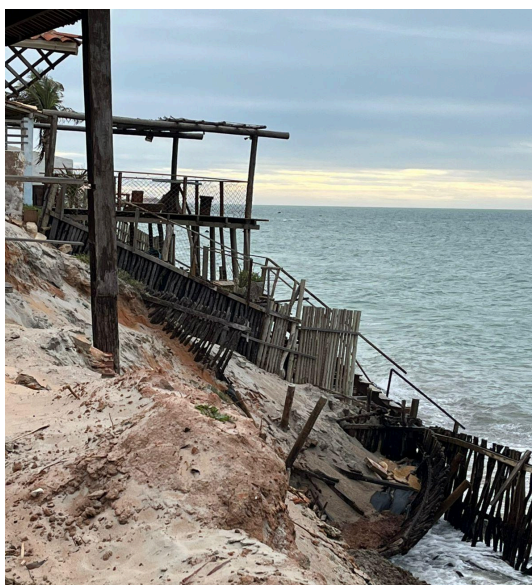
De forma semelhante, a Figura 3 expõe a precariedade de outra estrutura de madeira à beira-mar, com seus suportes inferiores dramaticamente minados pela ação das ondas, revelando a extensão da perda de base e a vulnerabilidade intrínseca de construções não adaptadas à dinâmica costeira. Essa vulnerabilidade é acentuada pela ocupação desordenada de áreas costeiras [6]. A perda de terreno e a instabilidade das encostas arenosas são amplamente evidentes.

Figura 3. Estrutura de madeira com fundações comprometidas na Praia de Peroba. (Autoria própria)

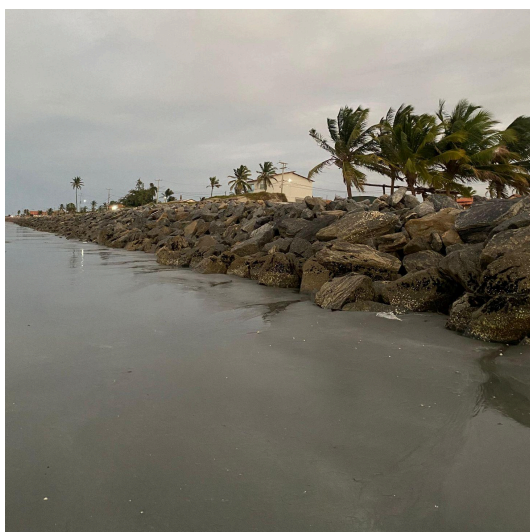
Diante do cenário de degradação, medidas de engenharia costeira, majoritariamente de proteção foram implementadas em diversas áreas, incluindo a Praia de Barreiras (Figura 7), onde um trecho da orla foi executado um extenso enrocamento (barreira de pedras) com o objetivo de proteger as propriedades costeiras e o calçadão. Embora tais estruturas ofereçam uma defesa imediata contra o avanço das ondas, sua eficácia a longo prazo e os possíveis impactos na dinâmica sedimentar adjacente são objeto de constante debate na engenharia costeira [7].

Figura 7. Enrocamento construído para proteção costeira na Praia de Barreiras. (Autoria própria)

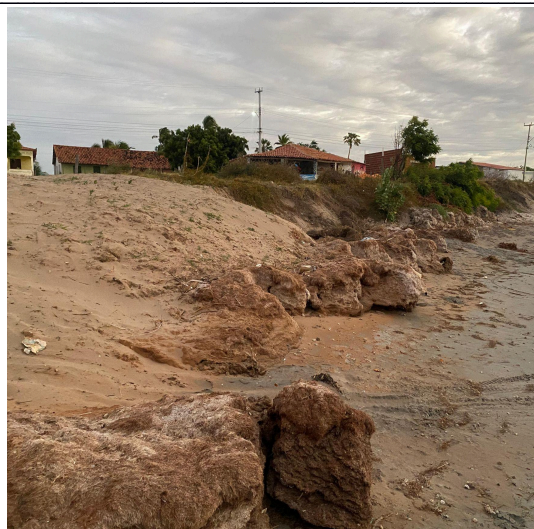
Mesmo com essas proteções, em alguns trechos da praia de Barreiras, ainda revela a presença de encostas arenosas expostas à erosão (Figura 8), evidenciando que a intervenção não é uniforme ou totalmente eficaz em todas as áreas, com rochas soltas na base, indicando processos de desmoronamento. Para a mitigação desse fenômeno, um plano de bioengenharia de solos que combina revegetação com espécies nativas, uma estratégia prática e sustentável que se alinha aos princípios de preservação dos sistemas dunares é essencial. Essa abordagem é reforçada pela utilização de técnicas como a hidrossemeadura, que acelera a cobertura vegetal em áreas vulneráveis, e o uso de paliçadas para reter a areia transportada pelo vento, criando um ambiente mais propício ao crescimento da vegetação [13].

Figura 8. Encosta arenosa exposta à erosão em trecho da Praia de Barreiras. (Autoria própria)
