**ESTUDOS INICIAIS DO PROCESSO CORROSIVO EM QUADRA  
POLIESPORTIVA DE ZONA RURAL NA CIDADE DE PORTALEGRE-RN**

Trabalho de Conclusão de Curso  
apresentado à Banca Examinadora do Curso  
Ciência e Tecnologia, da Universidade  
Federal Rural do Semi-Árido em cumprimento  
às exigências legais como requisito parcial à  
obtenção do grau de Bacharel em Ciência e  
Tecnologia.

A presente pesquisa, consta análise do processo corrosivo em uma quadra poliesportiva no Sítio Bom Sucesso, na zona rural do município de Portalegre-RN. Esse município, localiza-se na mesorregião Oeste Potiguar, tendo estimativa populacional de 7.906 habitante no ano de 2020 e, área territorial de 110,054 km<sup>2</sup>, segundo IBGE (2020).

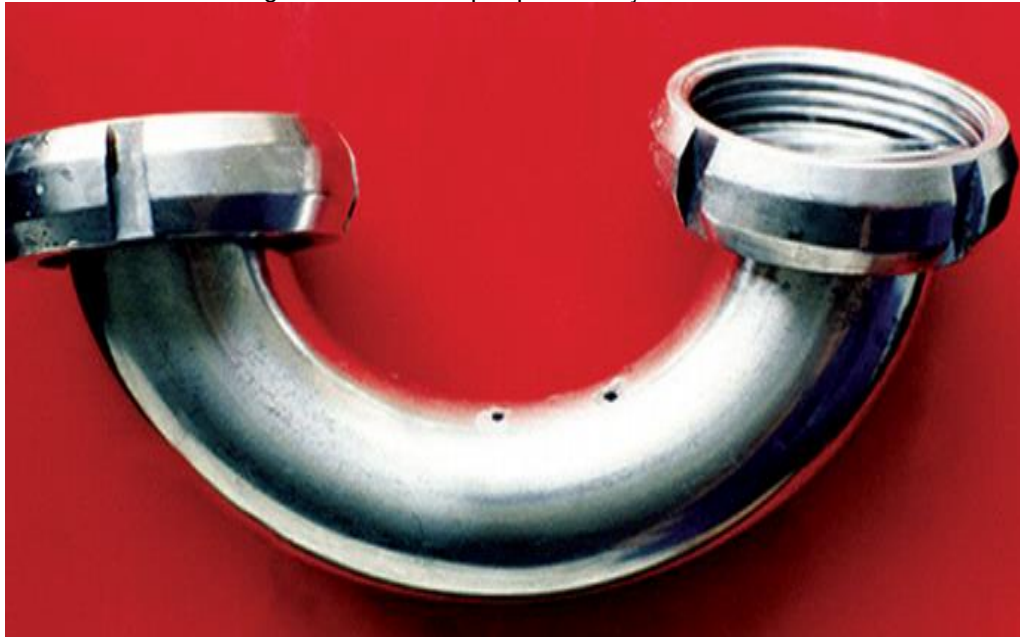
Figura 4: Corrosão por pite em aço inoxidável.

A corrosão por pites, também denominada corrosão puntiforme, se apresenta na forma de pequenos orifícios em superfícies metálicas. Esses orifícios, são caracterizados, principalmente, por possuírem profundidade superior ao diâmetro (GENTIL, 1996). Esse tipo de processo é mostrado na Figura 4.

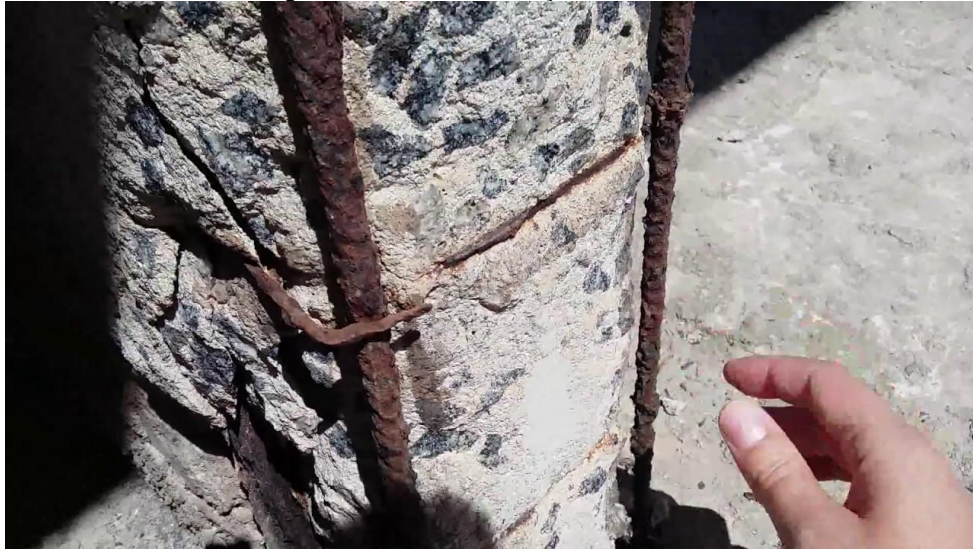
Figura 7: Corrosão do aço no concreto.

O desgaste do aço presente no concreto é outro tipo de corrosão. Sendo que, isso pode ser provocado de duas maneiras principais: quando há deterioração do concreto diminuindo a proteção física do concreto ao aço e, quando se tem alteração do pH do concreto, o que afeta a formação do filme passivador do aço. Ademais, ainda se tem fatores que influenciam na ocorrência desse tipo de corrosão, como: a má compactação do concreto, erro na distribuição entre as quantidades de água e cimento que vão compor o concreto, baixa resistência do concreto à penetração de água e dióxido de carbono (RIBEIRO et al., 2015). O desgaste do aço no concreto pode ser percebido na Figura 7.

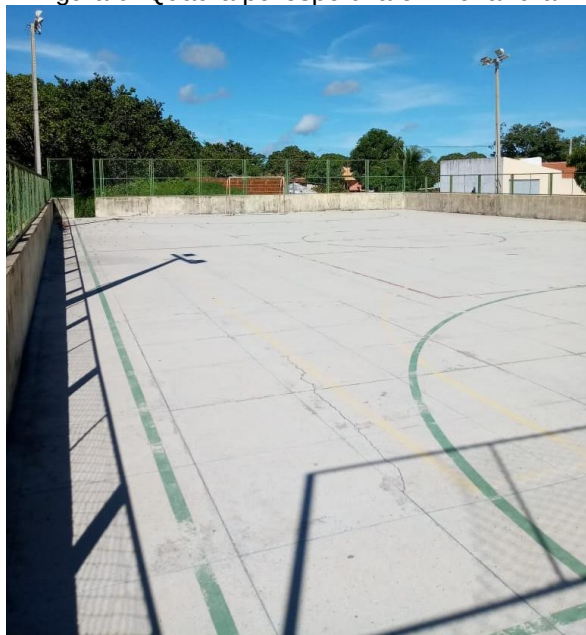
Figura 9: Quadra poliesportiva em zona rural.

Na Figura 9, tem-se a quadra poliesportiva situada na zona rural no município de Portalegre. A edificação é composta por estrutura metálica de ferro e exposta a fatores como: mudanças de temperatura e variações climáticas (exposta ao sol e a chuva). Ademais, variações de umidade ao longo do dia, que assim como as condições anteriores, contribuem para ocorrência do processo corrosivo (CALLISTER; RETHWISCH, 2012).

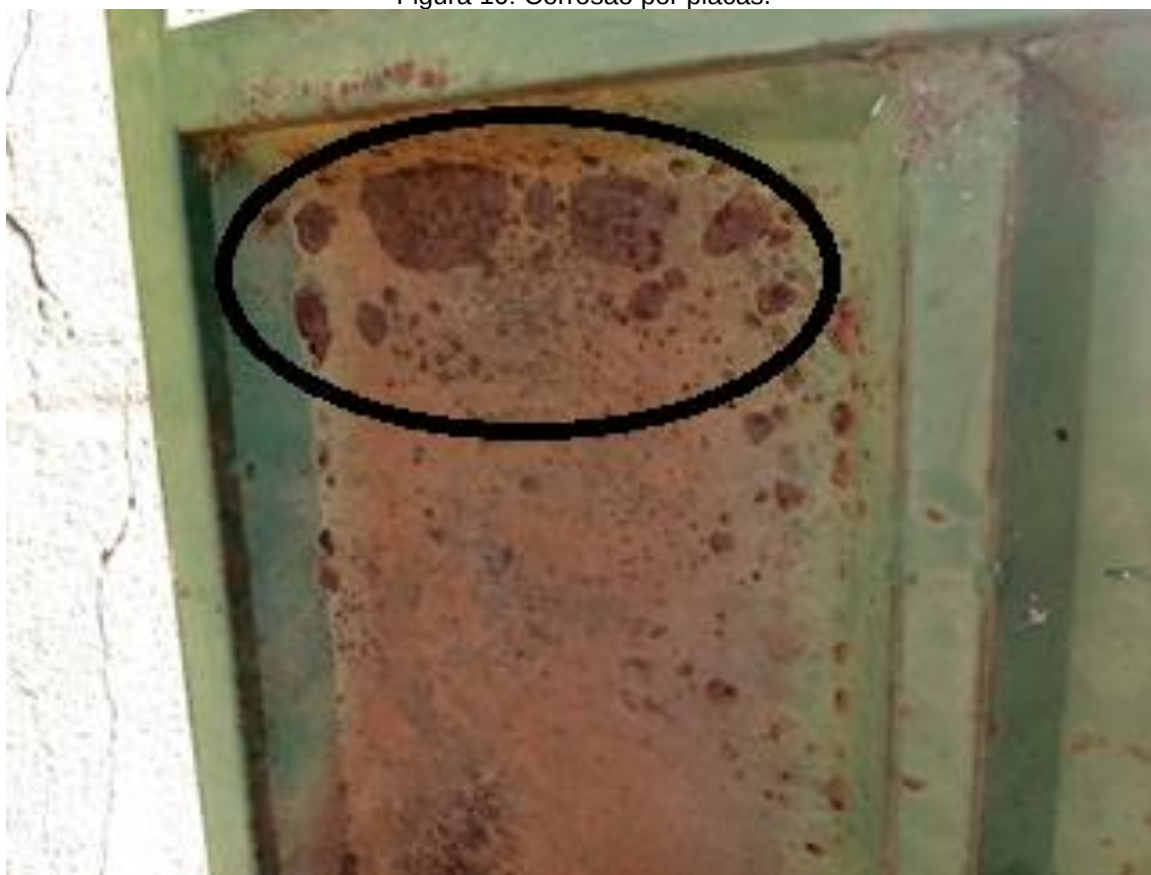
Figura 10: Corrosão por placas.

O processo corrosivo se manifesta de formas diferentes. O que vai determinar a forma com que esse processo acontece, vai ser o aspecto visual e o mecanismo de ataque da corrosão. Uma delas, pode ser observada na Figura 10.

Na corrosão por placas, o desgaste ocorre de forma mais acentuada em certas áreas do material metálico, não sendo uniforme, como acontece na corrosão uniforme. A região ilustrada na Figura 10 compõe parte de um dos portões de acesso à quadra poliesportiva. Essa região é exposta a mudanças de temperatura, sol e chuva, além de variações de umidade, o que gera um ambiente propício à ocorrência do que é observado (GENTIL, 1996).

Com base nos desgastes observados na estrutura da quadra poliesportiva, um procedimento que poderia ser utilizado para prevenção dos mesmos, ou até mesmo para correção destes, é a aplicação de tintas a base de resina poliuretânica. Tal procedimento apresenta resistência às intempéries e conserva a coloração à insolação. Além desse procedimento, a metalização também pode ser empregada na estrutura analisada, sendo um método utilizado tanto para prevenção, quanto para recuperação de estruturas corroídas.

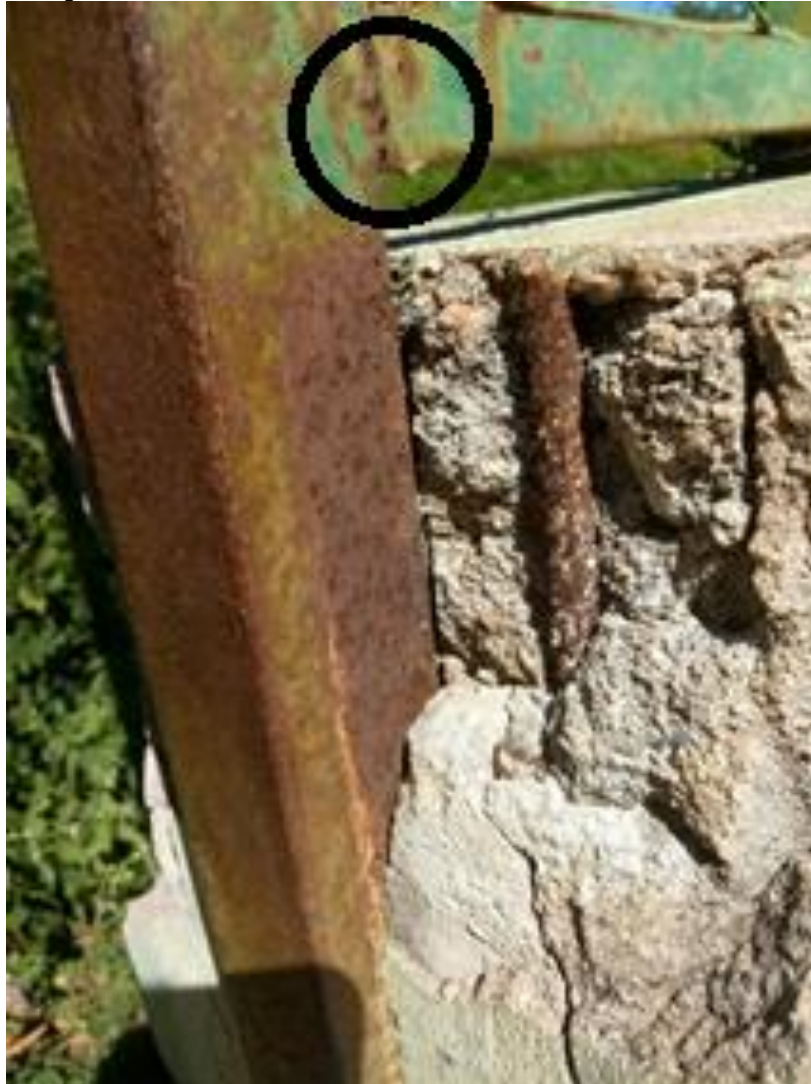
Figura 11: Corrosão no cordão de solda e no concreto armado.

Outro tipo de corrosão observado na quadra poliesportiva, pode ser visto na Figura 11, em que se tem a corrosão em torno do cordão de solda, do ponto de vista morfológico. Esse tipo de desgaste, como próprio nome sugere, acontece no cordão de solda de modo intergranular, entre os grãos da rede cristalina do material, podendo haver a falha em caso de solicitação mecânica. Além da corrosão em torno do cordão de solda, na Figura 11 ainda se percebe a corrosão do concreto armado (GENTIL, 1996).

O desgaste do concreto mostrado na Figura 11 fez com que o aço fosse acometido com a corrosão. A causa disso se deve ao fato de a barreira física que era proporcionada pelo concreto ter sido, parcialmente, degradada. Outro fator que contribuiu à corrosão do aço, foi a diferença de potencial entre as áreas da barra de aço, o que ocorre com aeração diferencial (já que parte do aço está exposta ao ambiente) e, variações de umidade, que ocorrem na região em que a quadra poliesportiva se localiza (RIBEIRO et al., 2015; SILVA, 2006).

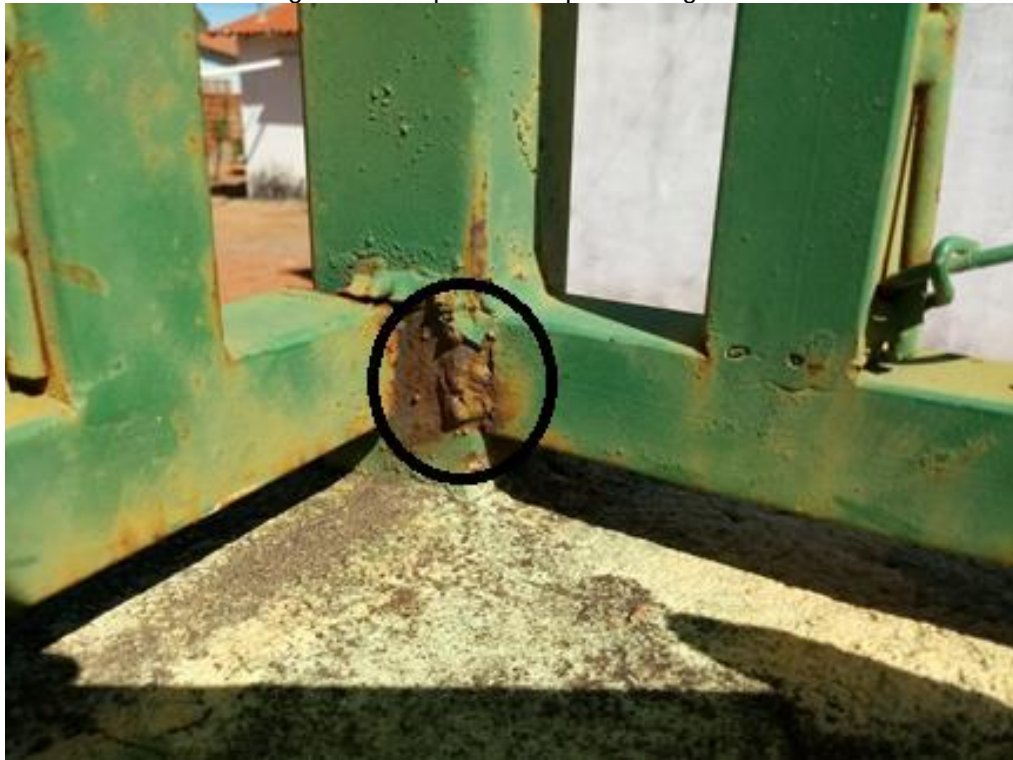
Figura 12: Empolamento pelo hidrogênio.

O empolamento pelo hidrogênio também foi observado na estrutura metálica analisada e pode ser visualizado na Figura 12. Nesse tipo de corrosão, se tem a entrada do hidrogênio atômico no material metálico, devido seu volume reduzido, que ao se deparar em um ambiente com vazios, se expande, indo para sua forma de gás hidrogênio. Com a ocorrência desse processo, há formação de bolhas, as quais originam o empolamento pelo hidrogênio. A incidência desse problema pode ter sido originada na fundição do material, tendo em vista, a maior solubilidade do hidrogênio durante essa etapa, havendo seu acúmulo nos vazios no período de resfriamento, com posterior diminuição de sua solubilidade em temperatura ambiente (GENTIL, 1996; SANTOS JUNIOR; BIEHL, 2014).

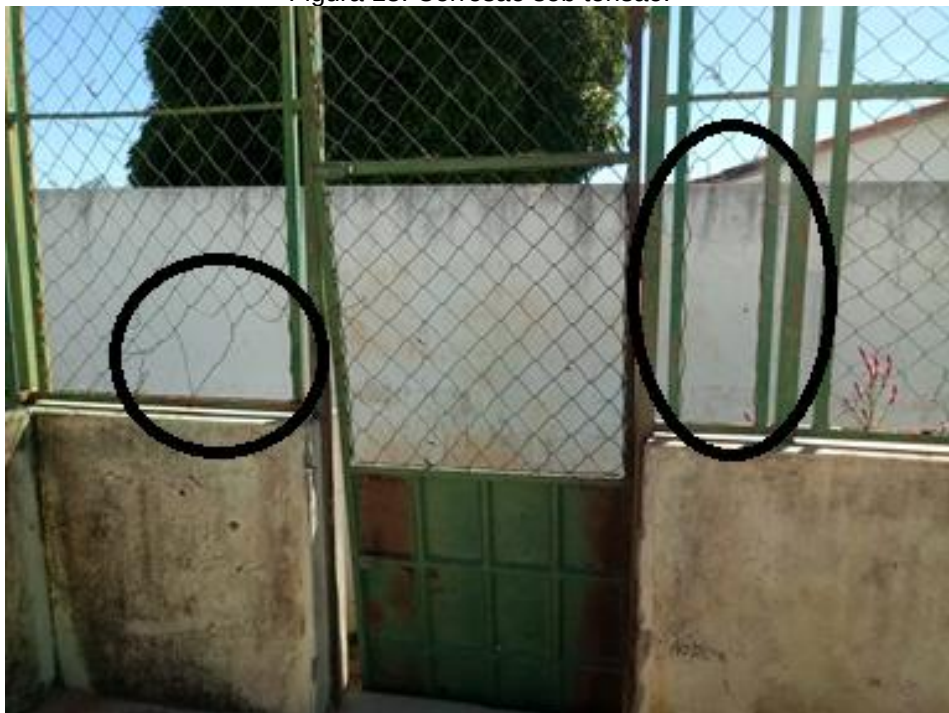
Figura 13: Corrosão sob tensão.

Outro tipo de corrosão observado na estrutura analisada, foi a corrosão sob tensão, a qual segue na Figura 13.

Esse tipo de corrosão também é denominado por trincamento por corrosão sob tensão. Ele é ocasionado pela consonância entre a presença de uma tensão de tração e um ambiente que favoreça a corrosão. A tensão de tração não precisa ser externa, para provocar o trincamento por corrosão, ela pode ser resultante de variações de temperatura e desigual contração do material. Na zona rural do município de Portalegre (onde a estrutura analisada se localiza), se tem variações de temperatura de mais de 10°C em um período de 24 horas, sendo que os percentuais de umidade também chegam a atingir 80,2%, ambiente que pode ser propício à corrosão sob tensão, por conta da variação de temperatura e, umidade que favorece a formação da película superficial que gera a corrosão eletroquímica (CALLISTER; RETHWISCH, 2012).
