## **BARREIRAS FÍSICAS NA ACESSIBILIDADE EM ESCOLAS PÚBLICAS: ESTUDO DE CASO EM UMA ESCOLA PÚBLICA DE ANGICOS/RN**

A metodologia compreende um estudo de caso sobre as condições de acessibilidade na Escola Municipal Espedito Alves no município de Angicos/RN.

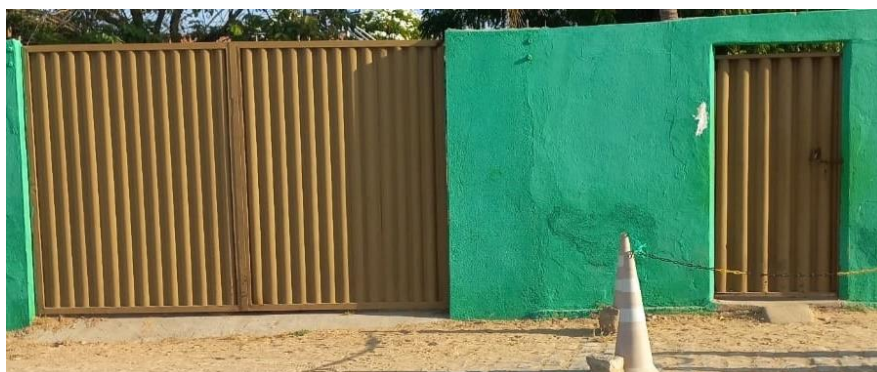
**Figura 2** – Acesso da entrada da escola

As visitas que foram realizadas na escola possibilitaram coletar os dados da pesquisa para analisar as possíveis barreiras arquitetônicas existentes na escola através da comparação do que existe na escola e o que é definido na norma da acessibilidade NBR9050/2020. Na Figura 2 tem-se o acesso a parte interna da escola através de dois portões sendo um de 0,80 m de largura e outro de 2,5 m.

No portão de 0,8m não tem rampa adequada, pois a rampa nesse portão é uma rampa de apenas 0,20 m de largura o que não acompanha a largura do portão todo impossibilitando uma pessoa em cadeira de rodas de acessar a escola. O acesso da pessoa com deficiência física ou de mobilidade reduzida só poderia acontecer pelo portão maior que tem largura de 2,5 metros que atende ao definido pela NBR9050/2020.

Entre as principais adequações físicas necessárias foram observadas: adequar as rampas da entrada da escola aumentando a largura de todas as rampas para no mínimo 1,20 metros, é necessário também adequar a rampa de acesso à quadra para que não se tenha degrau antes da rampa, colocar corrimão em todas as rampas de acesso aos espaços de convivência da escola, colocar piso tátil em toda escola, colocar as placas de identificação dos ambientes em braille, fazer as adequações necessárias no banheiro que é colocar a barra de apoio vertical e horizontal que estão faltando e também colocar nas pias as torneiras de fácil acionamento. É necessário também desobstruir os corredores de acesso as salas de aulas para deixar o ambiente mais livre e mudar o piso para um piso antiderrapante. Outro ponto importante é adquirir mobiliário adequado para as pessoas com deficiência.

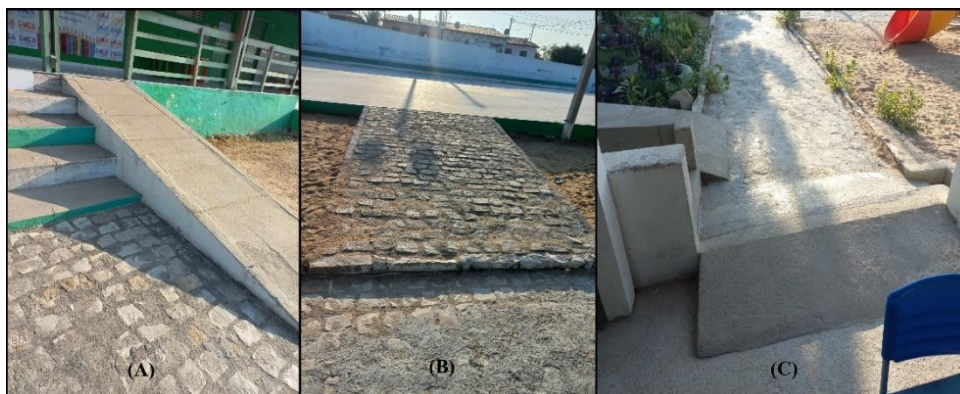
**Figura 3** – Acesso interno na escola para diferentes espaços. (A) salas de aula; (B) quadra de esportes; (C) refeitório.

O acesso interno na escola para os locais localizados em blocos diferentes que é o bloco de salas de aula (Figura 3-A), a quadra de esportes (Figura 3-B) e o refeitório (Figura 3-C) tem rampas de acessibilidade com pelo menos 1,10 metros de largura.

A rampa de acesso a quadra ficou acima do meio fio deixando uma elevação de 10 cm que dificultaria o acesso da pessoa com deficiência física (Figura 3-B) além de não ter em nenhuma rampa a presença de corrimão ao longo dessas rampas de acesso. Outro ponto importante é que na escola não tem em nenhum local com piso tátil necessário para direcionar o deficiente visual nos diversos caminhos entre os espaços de convivência da escola.

Além disso, de acordo com a NBR9050/2020 a largura mínima para as rampas de acesso deverá ser de 1,20 metros e a rampa mostrada na Figura 3-A que permite o acesso ao bloco de salas de aula da escola e ao prédio administrativo só tem 1,10 metros de largura.

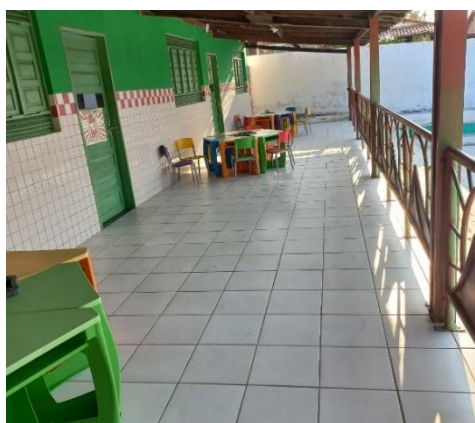
**Figura 4** – Corredores de acesso as salas de aula

Os corredores de acesso as salas de aula são amplos (Figura 4), porém tem mobiliário localizados nesse espaço que podem atrapalhar a circulação das pessoas com deficiências e também não tem piso tátil.

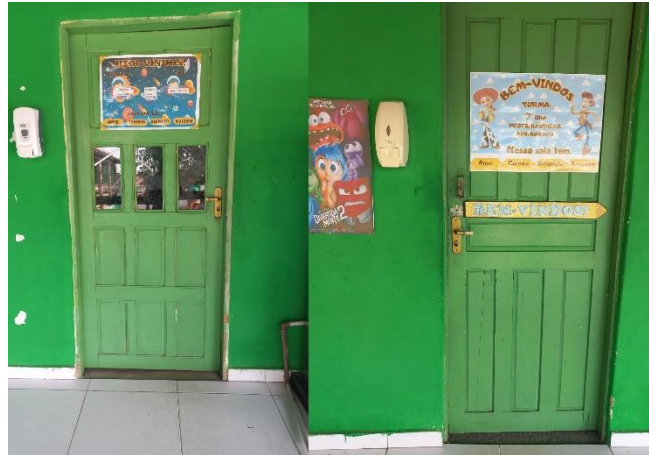
**Figura 5** – Postas das salas de aula

Com relação as portas das salas (Figura 5) todas as fechaduras são adequadas as pessoas com deficiência, pois são de fácil pegada e a largura das portas também são adequadas (0,80m), porém não tem a identificação das plaquinhas das salas em *braille*.

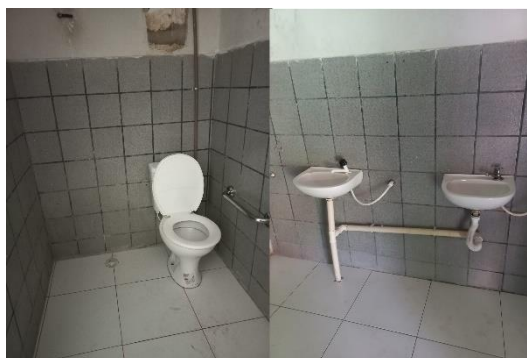
**Figura 6** – Banheiro acessível da escola

Referente aos banheiros, a escola tem um banheiro que define como um banheiro adaptado (Figura 6), porém é possível notar algumas irregularidades, tais como: não possui a barra vertical e só tem barra horizontal em uma das paredes o que deveria ter os dois tipos barra nas duas paredes que o sanitário fica em contato. Além disso, a altura válvula do sanitário é de 1,04 metros ficando além do permitido que é de no máximo 1,0 metro.

As pias do banheiro estão dentro da altura correta que é de no mínimo 0,75 metros e no máximo 0,85 metros, pois atualmente as pias tem uma altura de 0,80 metros, porém a

torneira da pia não é de fácil acionamento o que não se enquadra no estabelecido pela norma NBR9050/2020.

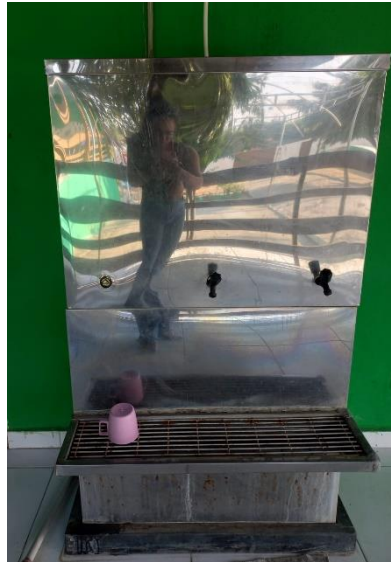
**Figura 7** – Bebedouro da escola

A Figura 7 mostra o bebedouro da escola em que todos os alunos têm acesso para beber água.

Através da Figura 7 pode-se perceber que a altura da torneira do bebedouro está de acordo com a norma NBR9050/2020, pois tem uma altura de 0,90 m o que é o mínimo estabelecido pela norma, porém a torneira do bebedouro não é de fácil acionamento e alunos com mobilidade reduzida e/ou com deficiência física vai ter dificuldade para beber água.

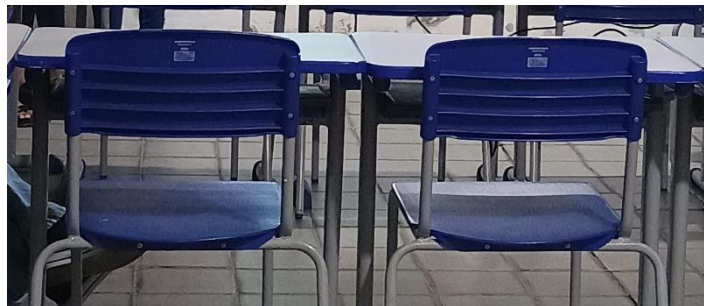
**Figura 8** – Mesas da sala de aula da escola

Referente ao mobiliário das mesas da sala de aula da escola (Figura 8) não tem mesa adaptada com as condições estabelecidas pela norma que é de 0,90 metros de largura e 0,75 metros de altura, pois as mesas que tem em todas as salas de aula tem largura de 0,60 metros e altura de 0,70 metros.
