## ESTUDO DE PATOLOGIAS CAUSADAS POR INFILTRAÇÕES EM PRÉDIO PÚBLICO NA CIDADE DE QUIXERÉ-CE

Andreza Araujo Santiago<sup>1</sup>, Jusciane da Costa e Silva<sup>2</sup>

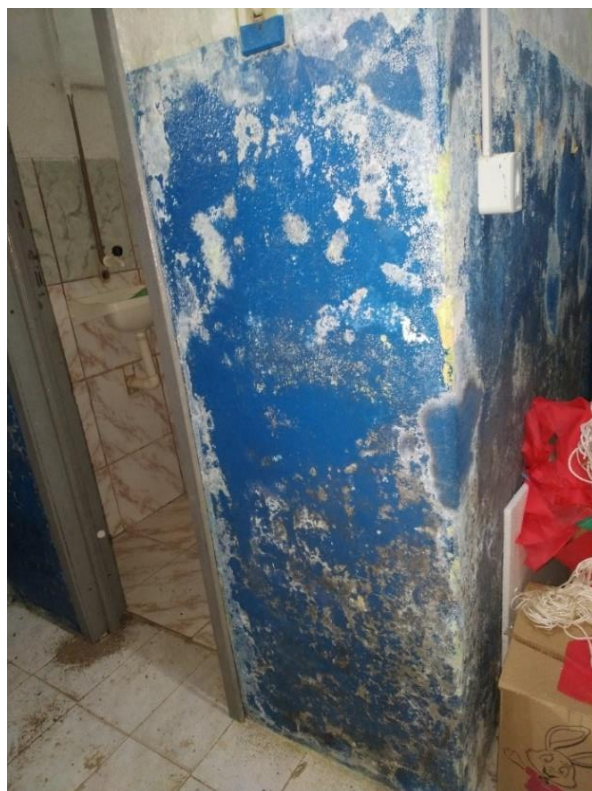
**Figura 4** – Parte externa da parede de um banheiro com a presença de mofo, eflorescência e mancha de bolor.

A Figura 4 mostra a parte externa da parede de um banheiro com a presença de mofo, eflorescência e mancha de bolor, causado pela umidade originária do banheiro. Uma forma de evitar tais patologias é aplicar, ainda durante a construção, impermeabilizantes nas paredes evitando assim a passagem de água e umidade pela estrutura, além da manutenção periódica após a conclusão da obra.

1. É necessário que primeiro o telhado seja ajeitado, tirando as goteiras, telhas quebradas e verificando se a cumeeira está em boas condições para evitar gotejamentos na laje;
2. Em seguida deve-se fazer reparos na alvenaria com o intuito de restaurar as fissuras, remover os sais causadores de criptoflorescência e refazer o que foi ocasionado pela degradação da argamassa e concreto;

Também será necessário a remoção da tinta e lavagem das paredes com produtos que matem e retirem os fungos que estão presentes causando o mofo e manchas de bolor, assim retirando também os sais causadores da eflorescência;

3. E por último, mas não menos importante, será necessário a aplicação de um bom impermeabilizante para evitar a aparição dessas patologias novamente.

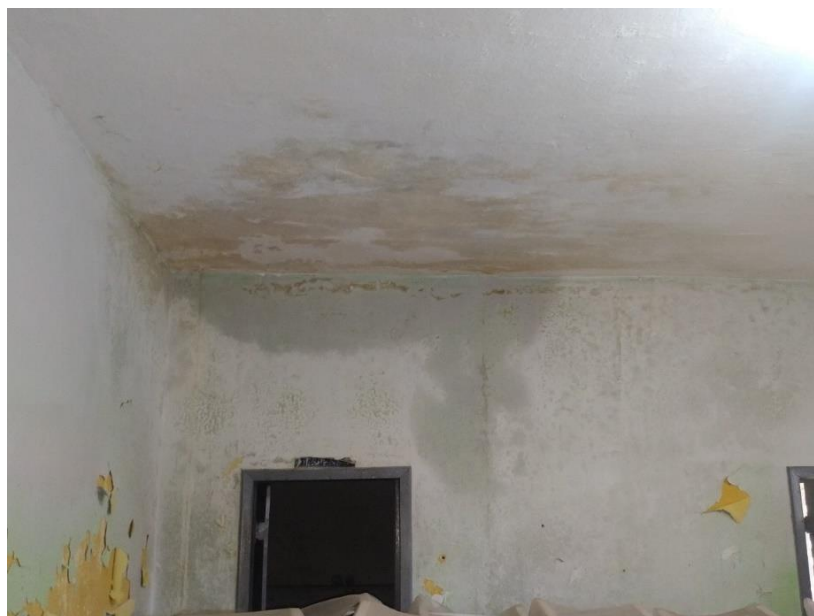
**Figura 5** – forro do prédio e a parede com infiltração.

Na Figura 5 observamos o forro do prédio e a parede com infiltração causada por vazamento de caixa d'água (ainda de alvenaria), o que permitiu a passagem da água pela laje, onde por falta de impermeabilização e falha na hora da construção ocasionou fissuras e consequentemente acúmulo de umidade, desencadeando também o mofo, mancha de bolor, eflorescência e deterioração. Para evitar esses problemas também deveria ter sido aplicado um bom revestimento impermeabilizante na hora da construção da caixa d'água, ou ter feito um reparo assim que observado o vazamento.

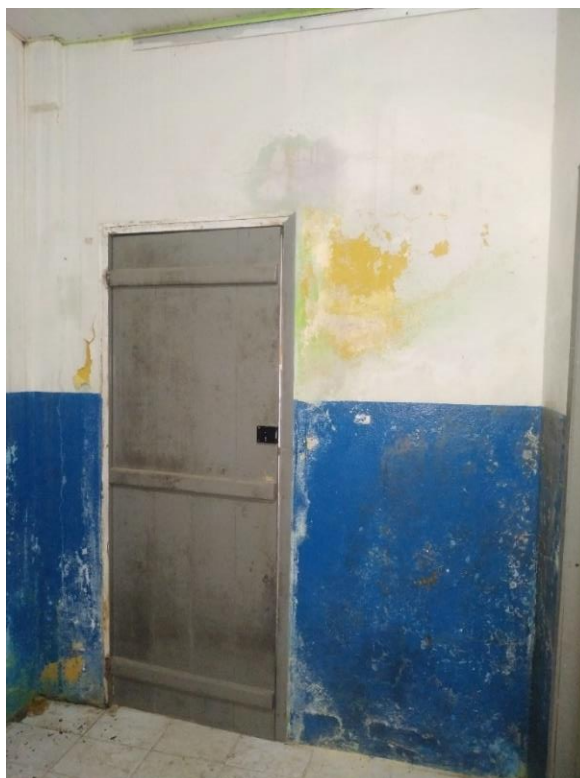
**Figura 6** – Parede com presença de mofo, eflorescência, fissura e mancha de bolor e deterioração.

A Figura 6 mostra uma parede com presença de mofo, eflorescência, fissura e mancha de bolor e deterioração. Notamos que o material desse forro é o PVC, o que facilita mais ainda a passagem da água que vem pelas goteiras presentes no telhado. É de fácil visualização as manchas de escoamento (vinda do teto) da água na parede, notando então que a presença de umidade nessa parede é devida tanto a falta de manutenção na cobertura o que ocasiona as goteiras, quanto por ser uma parede próxima ao banheiro.

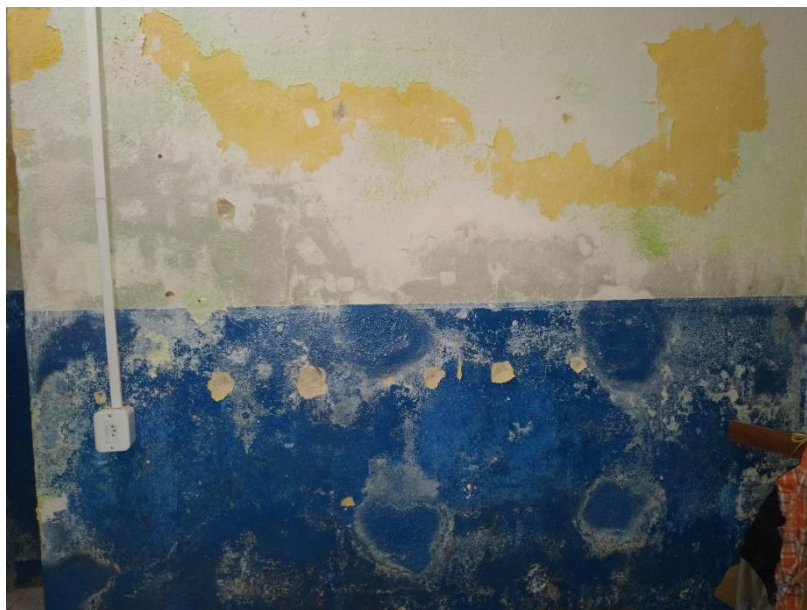
**Figura 7** – parede interna do prédio com mofo, eflorescência, mancha de bolor e deterioração.

A Figura 7 mostra uma parede interna do prédio com mofo, eflorescência, mancha de bolor e deterioração, ocasionado pelo escoamento da água da chuva vinda pelos cobogós existentes na parte superior desta parede. Depois de vários períodos chuvosos sem uma boa impermeabilização da parede e da não manutenção desse local, houve o acúmulo e proliferação de fungos ocasionando as patologias presentes.

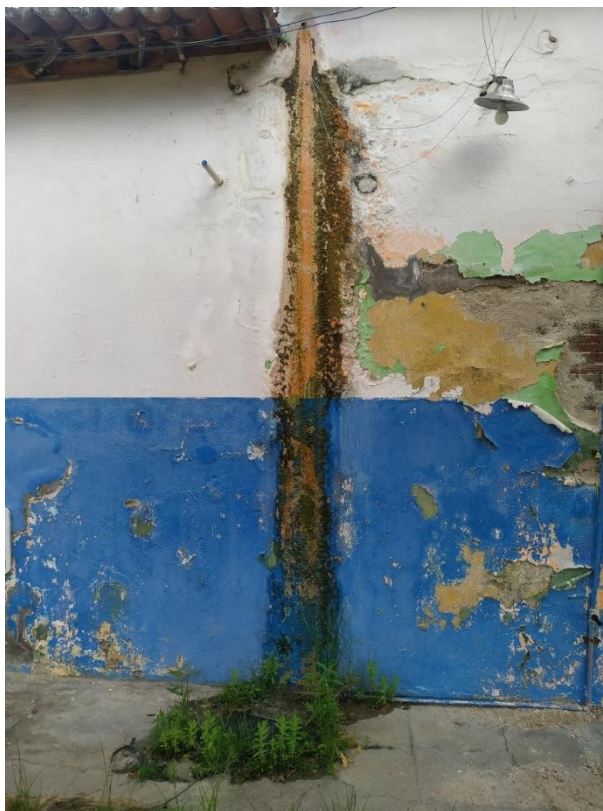
**Figura 8** – Parede na parte externa da construção, com várias patologias como mofo, eflorescência, criptoflorescência, fissura, degradação do concreto.

Na Figura 8 mostra uma parede na parte externa da construção, onde estão presentes várias patologias como mofo, eflorescência, criptoflorescência, fissura, degradação do concreto e argamassa, mancha de bolor e deterioração. Estas patologias são oriundas de vazamentos na parte superior da parede e também por agentes intempéricos (como ventilação, insolação, chuva), e como há à falta de impermeabilização, manutenção e limpeza, se tornou um ambiente ideal para o crescimento de fungos causadores desses problemas.
