UNIVERSIDADE FEDERAL RURAL DO SEMIÁRIDO  
CAMPUS CARAÚBAS  
BACHARELADO EM CIÊNCIA E TECNOLOGIA

**ESTUDO DOS FATORES QUE CAUSAM EFLORESCÊNCIA NAS  
RESIDÊNCIAS DA CIDADE DE CARAÚBAS/RN**

Monografia apresentada à Universidade  
Federal Rural do Semi-Árido  
(UFERSA), como exigência final para  
obtenção do título de Bacharel em  
Ciência e Tecnologia.

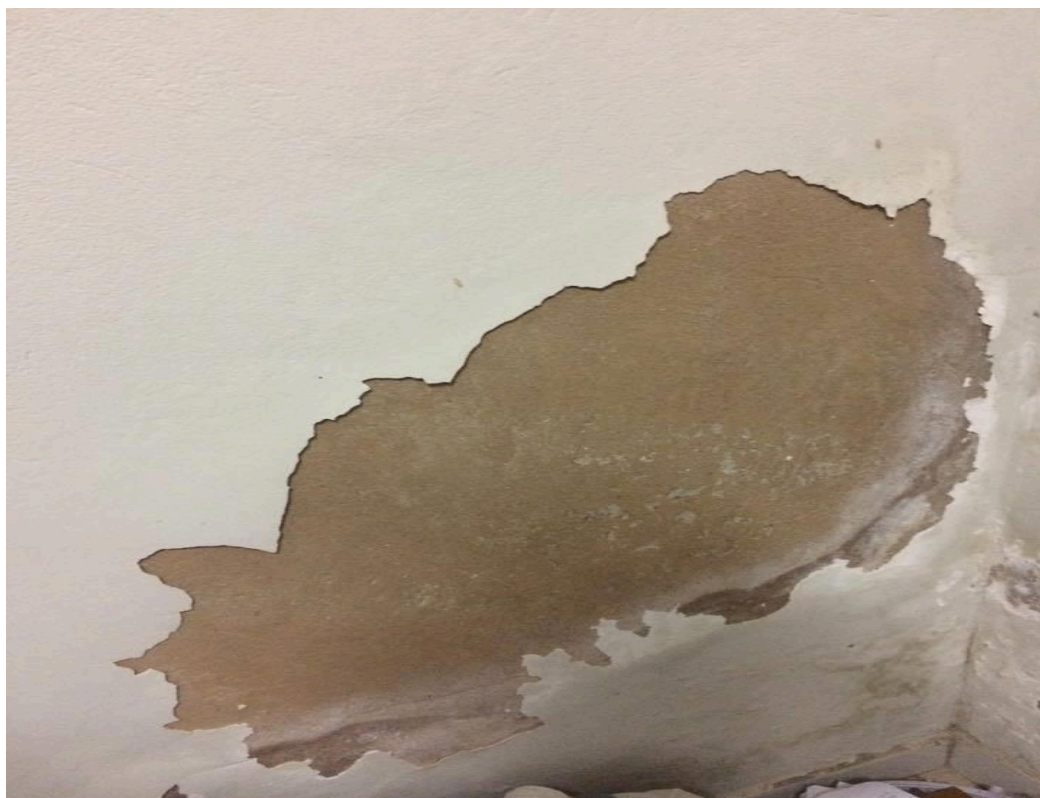
A eflorescência, segundo BAUER (2013) são conglomerados de sais formados na superfície do revestimento. Esses sais são provenientes do próprio material ou até mesmo do solo em que se encontra a construção.

Figura 1 – Parede degradada por eflorescência

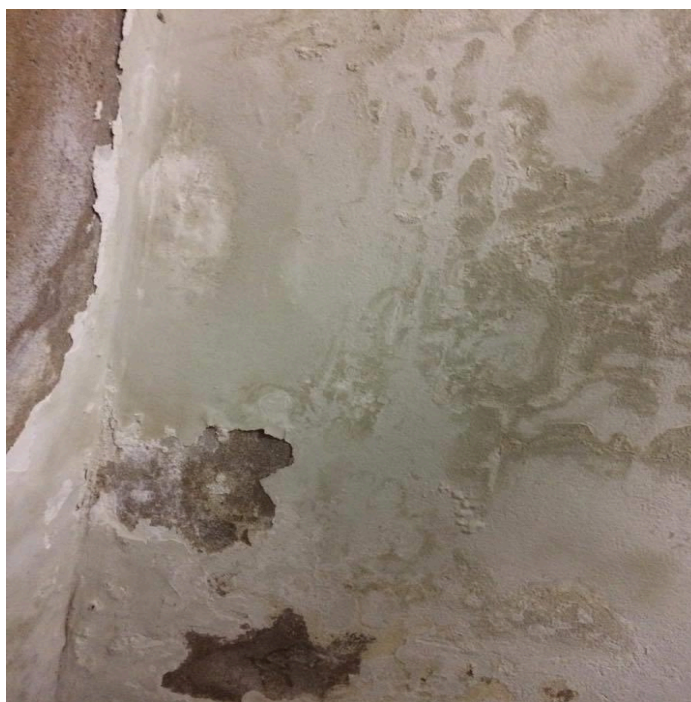
Os véus que surgem na eflorescência (Figura 2) são diferentes dos véus da criptoflorescência (ou subflorescência), por exemplo; patologia semelhante que ocorre sob a superfície da peça, já que a eflorescência age tanto sob a superfície da peça quanto na própria superfície. Eles podem ser classificados como véus de secagem, de secador e de forno. Para MENEZES *et al.* (2006) “os véus de secagem se formam durante a secagem ao ar livre de argilas ou peças cruas. A secagem, neste caso se produz pela ação do ar ‘limpo’, natural. Véus de secador se formam nas peças por ação de ar industrial – possivelmente contaminado (principalmente com gases sulfurosos). Os véus de secador, formados na superfície da peça, se consolidam no forno por ação de diversas reações e se transformam no que se chamam, véus de forno. Ressaltando que um mesmo véu de secador pode dá origem a distintos véus de forno, de acordo com a atmosfera e os ciclos térmicos utilizados na queima.”

Figura 2 – ‘véus’ ou crostas de sais

A degradação do substrato ocorre quando os véus finalmente estão completando o processo de cristalização, antes de chegarem a superfície. Como estão sujeitos a pressões superiores à pressão atmosférica no interior do substrato, os sais cristalizados vão ser expulsos de forma muito contundente, causando “bolhas” no revestimento.

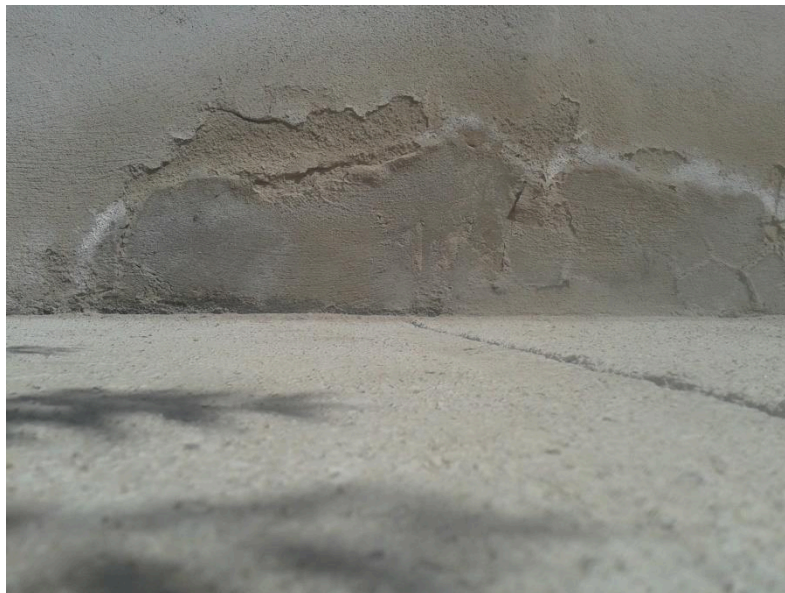
Como disse BAUER (2013), as eflorescências são depósitos de sais (conforme apresentado na Figura 3), geralmente alcalinos (sódio e potássio) e alcalinos terrosos (cálcio e magnésio).

Figura 3: Depósitos salinos sobre o revestimento.

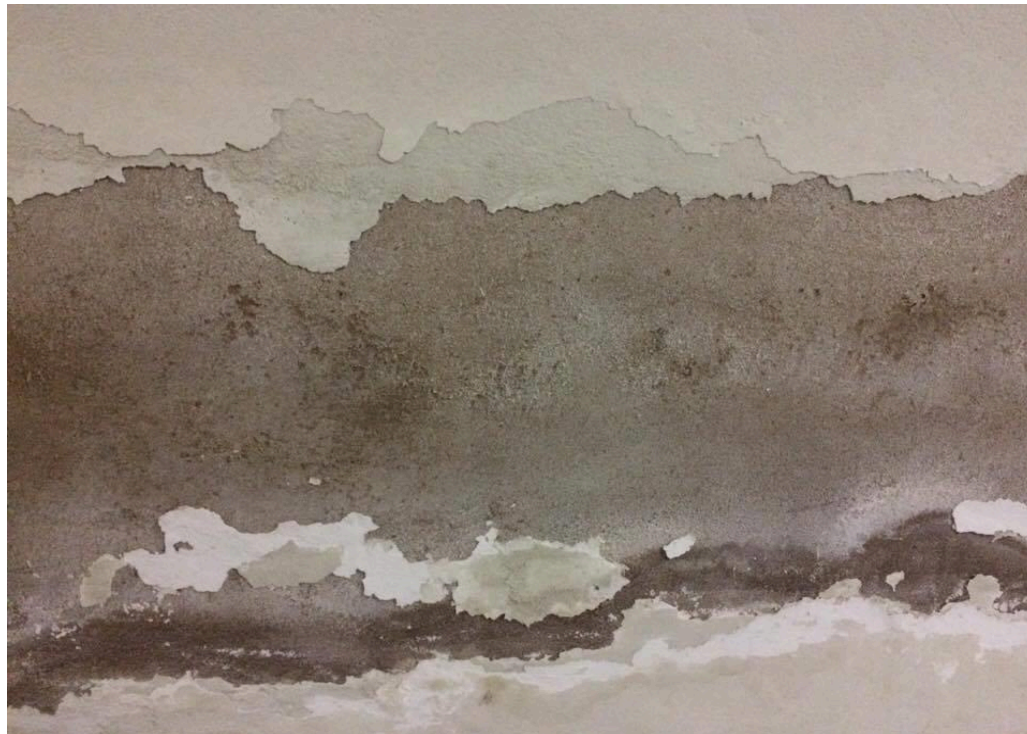
Como patologia estrutural e de revestimento de difícil tratamento, os danos causados pela eflorescência, se não cuidados rapidamente, podem ser extremamente nocivos à construção. Segundo MENEZES *et al.* (2006) “as eflorescências causam degradação microestrutural apenas nas regiões próximas à superfície, bem como a degradação estética no produto cerâmico. Os danos na aparência das construções intensificam-se quando há um contraste de cor entre os depósitos de sais e a alvenaria.”. Tal afirmação pode ser melhor visualizada na Figura 5.

Figura 5 – degradação causada pela eflorescência

Já que a eflorescência age degradando a estrutura e também o revestimento, é possível que esta venha a ruir, causando danos irreparáveis e estéticos. CORREIA (2003) afirma que “Os principais problemas relacionados com as eflorescências em fachadas são os efeitos inestéticos. Ainda assim, o processo de cristalização de sais à superfície de materiais porosos, tais como a cerâmica porosa e placas pétreas, podem originar tensões que conduzem à degradação e envelhecimento dos materiais de revestimento, por alteração das suas propriedades físico-químicas e mecânicas.”

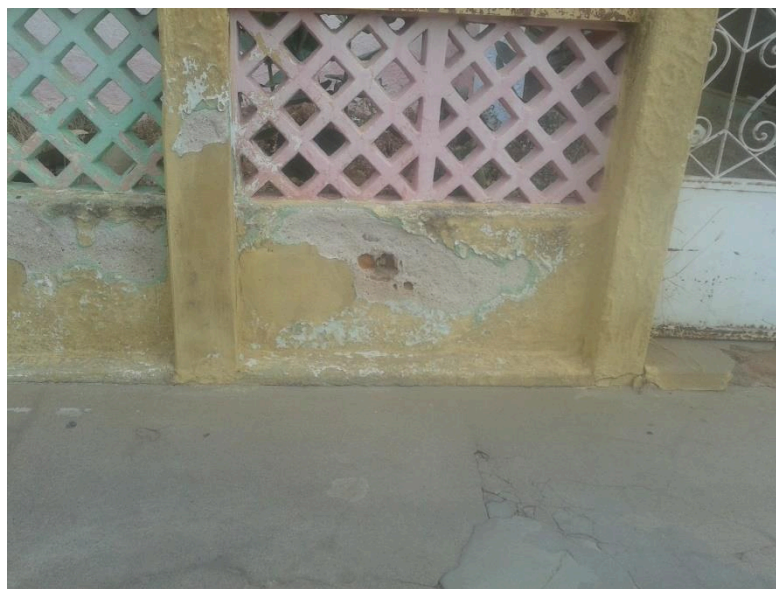
Mas, diferentemente da criptoflorescência (mostrada na Figura 6), que degrada os canais de poros do substrato, a eflorescência age principalmente entre o revestimento e a camada de tinta, causando, um inchamento e posterior degradação do substrato. Segundo GRANATO (2002) as eflorescências geralmente não causam problemas de solução difícil, a não ser pelo efeito estético. A ocorrência da eflorescência entre a pintura e o substrato atacará os componentes da camada de tinta, provocando seu deslocamento

Figura 6 - Criptoflorescência.

A deformidade no revestimento ocorre devido à cristalização dos sais posterior à evaporação da água. Como a eflorescência pode surgir tanto na superfície do substrato, quanto sob ela, podem ocorrer, segundo MENEZES *et al.* (2006) sem esforços mecânicos consideráveis na superfície. Mas quando a cristalização se dá no interior do material, ou seja, nos poros e na rede capilar, podem ser produzidos esforços mecânicos consideráveis. BAUER (2013) diz que “As eflorescências podem alterar a aparência da superfície sobre a qual se

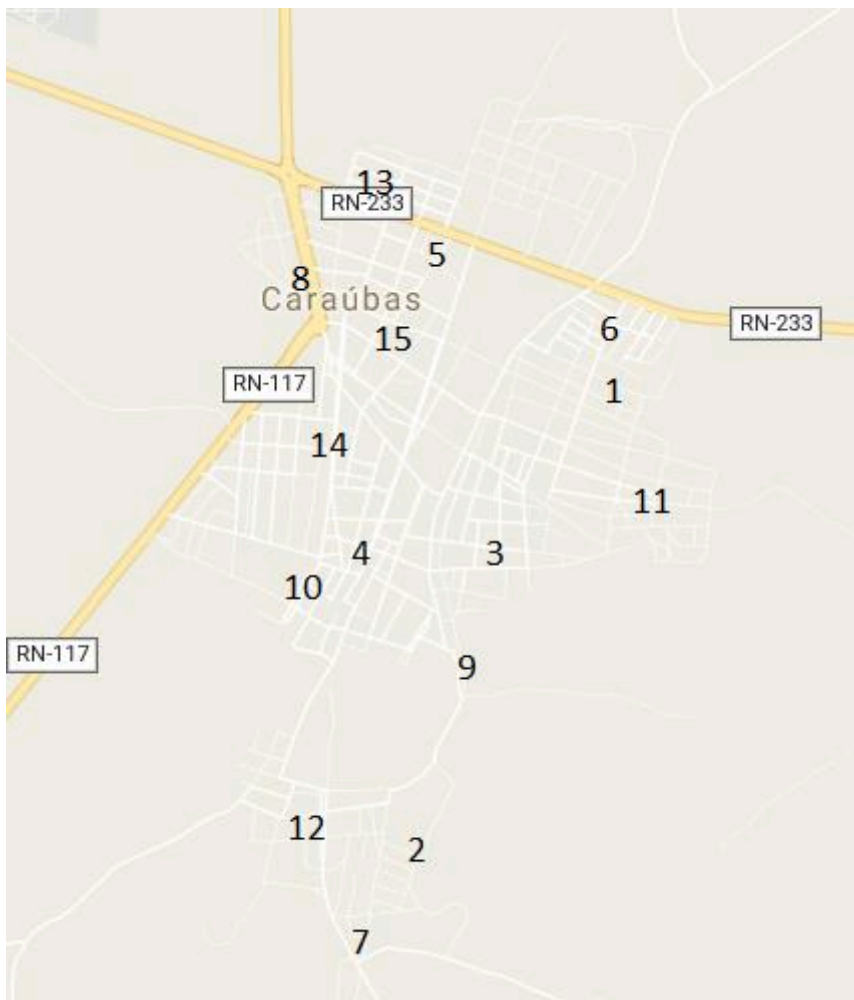
Figura 8: Mapa das ruas da cidade de Caraúbas / RN

A Figura 8 mostra os locais de onde foram coletadas as amostras de solo utilizadas na análise.

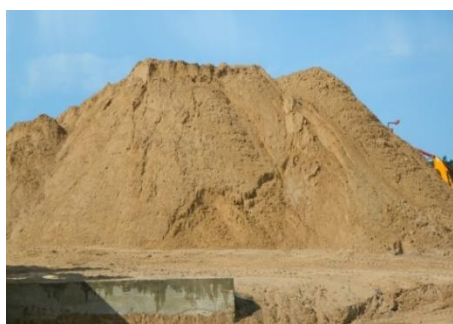
Figura 9a – Areia utilizada em construções

Afim de se obter uma resposta mais concreta sobre qual material causa a eflorescência na cidade, foram recolhidas amostras de 15 (quinze) diferentes localidades da cidade de forma aleatória, visando uma resposta concreta quanto a salinidade do solo da cidade, além de amostras do bloco cerâmico de furos, amostras de areia e um agregado de granulometria fina utilizado em revestimentos popularmente conhecido como ‘arisco’, comercializados (Figuras 9), bem como a água disponibilizada no abastecimento da cidade, visando um apanhado geral sobre a origem dos sais nas construções locais afetadas por essa patologia

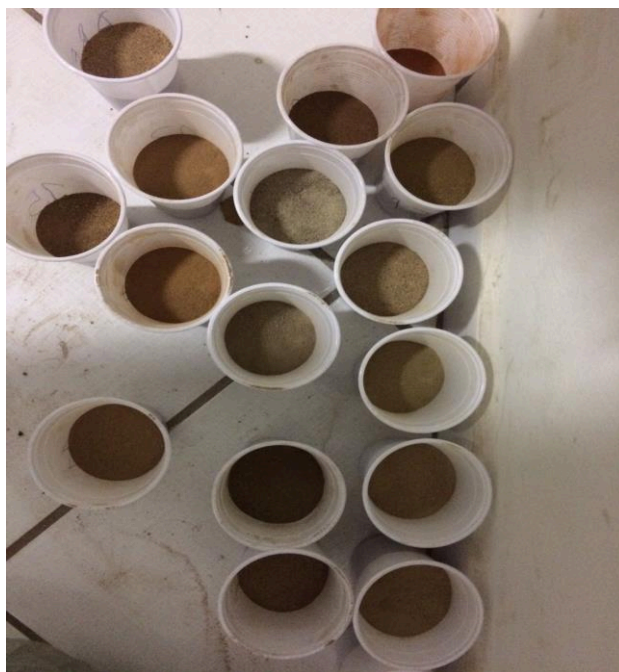
Após a coleta e armazenagem das amostras, o próximo passo é o preparo, que consiste em duas etapas: pulverização e peneiramento. A pulverização se faz necessária apenas na amostra de bloco cerâmico, a fim de garantir uma melhor solubilidade do material, aumentando sua superfície de contato. O peneiramento também aumenta a superfície de contato, diminuindo a granulometria das amostras e garantindo uma melhor homogeneização da solução e consequentemente, uma melhor diluição.

A Figura 10 mostra as amostras pulverizadas e peneiradas.

Figura 10 – Amostras de solo peneiradas e pulverizadas

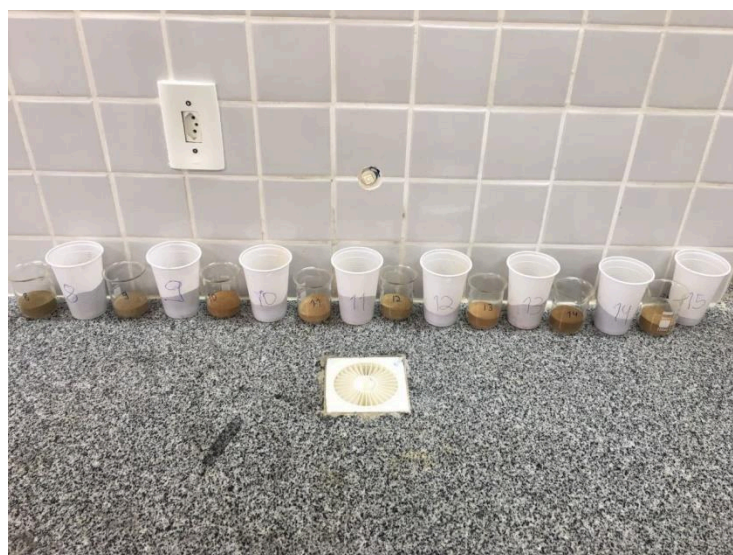
Preparadas as amostras, foram pesadas 50 g de cada material, conforme mostra as Figuras 11, para preparar a solução. Logo após este processo, as amostras são diluídas em água destilada, para que não haja contribuições dos sais presentes na água. A proporção utilizada do ensaio é de 1 (grama de solo): 1 (mililitros de água). Após a homogeneização do solo em água, foi levado ao banho maria, mostrado na Figura 12, para atingir a temperatura de 60 °C, visando uma melhor solubilidade dos sais presentes nas amostras de materiais.

Figura 11a – Preparação e pesagem das amostras

Figura 11b – Preparação e pesagem das amostras.

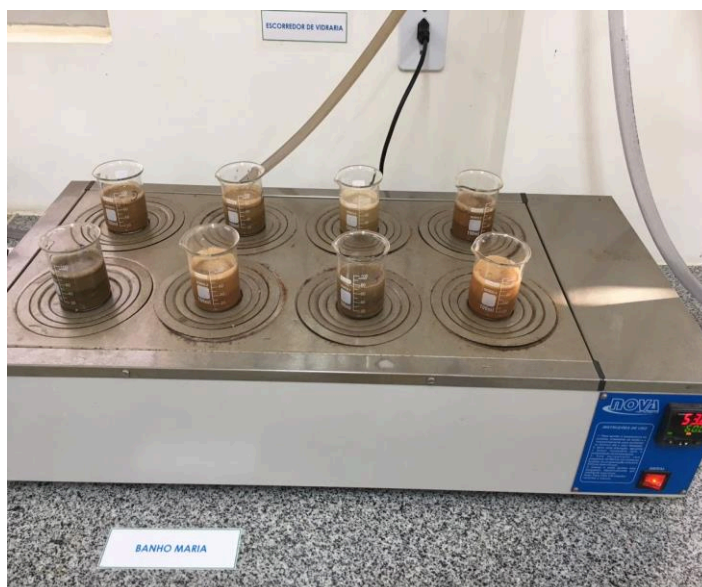
Figura 12 – Amostras em banho Maria.

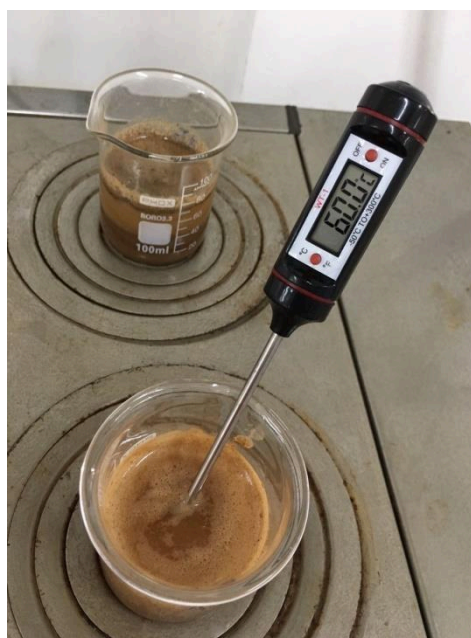
Usa-se um termômetro para verificar a temperatura e prosseguir com a análise, assim como feito na Figura 13.

Figura 13 - Verificação da temperatura.

Quando a temperatura da solução atinge a marca de 60 °C, a solução encontra-se devidamente diluída, pode-se realizar as medições, utilizando o condutivímetro de bancada.

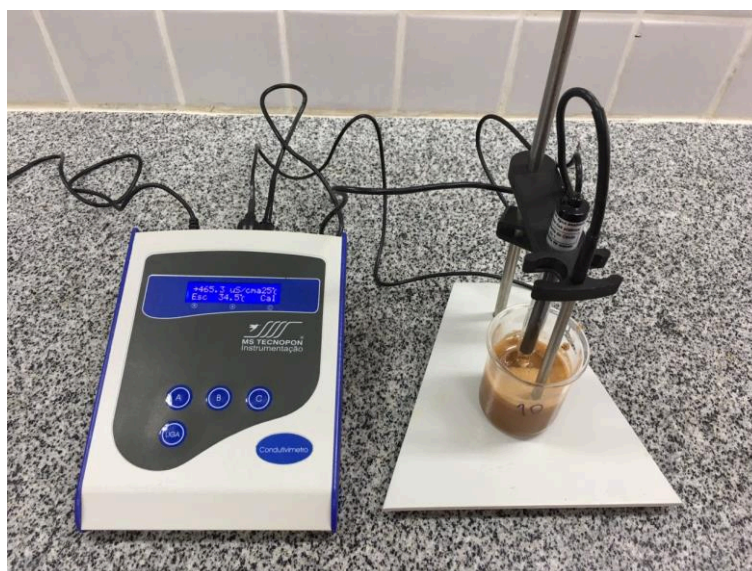
As Figuras 14 mostram os valores de condutividade de Figura 14a – água de abastecimento da cidade e Figura 14b – amostra 10 de solo

Figura 14b – Condutividade elétrica da amostra 10 de solo.
