**AVALIAÇÃO DA RELAÇÃO ENTRE A SEGURANÇA VIÁRIA E A  
MACROTEXTURA DE PAVIMENTOS ASFÁLTICOS URBANOS**

Trabalho de Conclusão de Curso  
apresentado à Universidade Federal Rural  
do Semi Árido – UFERSA, Campus  
Caraúbas, para a obtenção do título de  
Bacharel em Ciência e Tecnologia.

Este trabalho tem como finalidade avaliar a macrotextura de pavimentos asfálticos urbanos a fim de analisar a correlação entre a condição da macrotextura e a segurança viária na cidade de Caraúbas/RN.

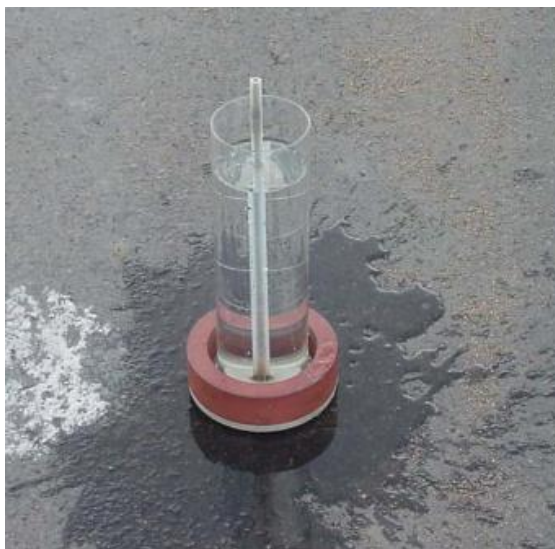
O ensaio de Drenabilidade tem como objetivo avaliar a capacidade que a macrotextura tem de drenar a água através dos canais da superfície de um pavimento. Nesse ensaio é utilizado um cilindro com um volume de água já conhecido e na parte inferior do cilindro é acoplado uma placa que fica em contato com o pavimento (Figura 8). O cilindro é preenchido com um volume de água já conhecido, a tampa que fica na parte inferior do cilindro é retirada e com auxílio de um cronômetro é medido o tempo que a água demora para escoar, encontrando a vazão.

Figura 8: Ensaio de Drenabilidade

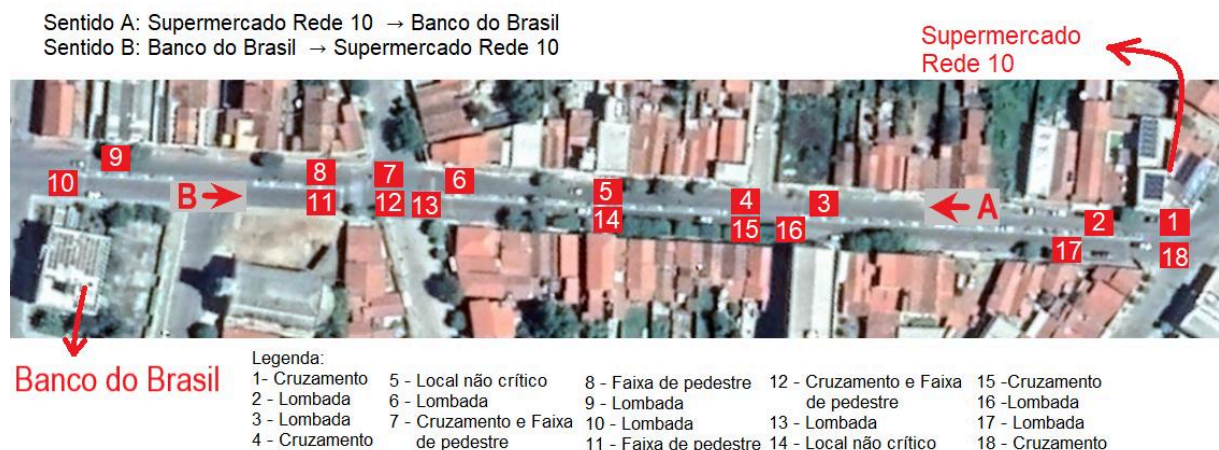
A Figura 14 apresenta os dezoito (18) pontos onde a coleta de dados foi realizada. Optou-se por avaliar diferentes pontos na mesma via a fim de minimizar a influência de diversos fatores, tais como a geometria da pista e o volume de tráfego que poderiam interferir nos resultados. Além disso, o trecho de via avaliado apresenta o mesmo tipo de revestimento asfáltico. Foram escolhidas zonas onde a ocorrência de conflitos de trânsito pode ser mais frequente, tais como nos cruzamentos, bem como regiões que podem ser afetadas por aceleração e frenagem, como por exemplo próximo as faixas de pedestre e das lombadas.

Figura 14: Pontos de análise

Para avaliar a macrotextura, foram realizados os ensaios de Mancha de Areia e Drenabilidade nos 18 pontos determinados na Figura 14, sendo que tanto a trilha de roda interna (eixo da via) quanto a trilha de roda externa (próximo da calçada) foram analisadas, totalizando 36 ensaios.

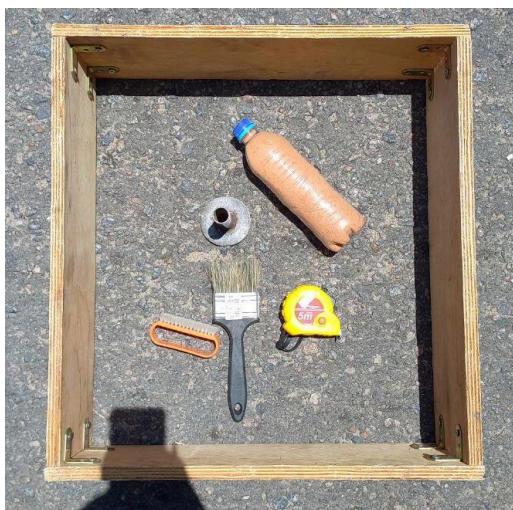
Para a realização do ensaio de Mancha de Areia, foi necessário fazer uma adaptação, visto a não disponibilidade do equipamento regido pela norma, entretanto todo a adaptação seguiu as recomendações da norma ASTM E 956-95 (2001). Inicialmente, foi adquirido uma amostra de areia de aproximadamente 15kg. Após isso, foi realizado no Laboratório de Mecânica dos Solos e Estradas da UFERSA/Caraúbas os procedimentos de lavagem e secagem como indica a norma. Em seguida, o material foi peneirado, separando os grãos passantes na peneira N°50 (abertura 0,297mm) e retidos na peneira N°100 (abertura 0,149mm). A Figura 15 apresenta os equipamentos utilizados na execução do ensaio em campo de Mancha de Areia em campo.

Figura 15: Ensaio de Mancha de Areia

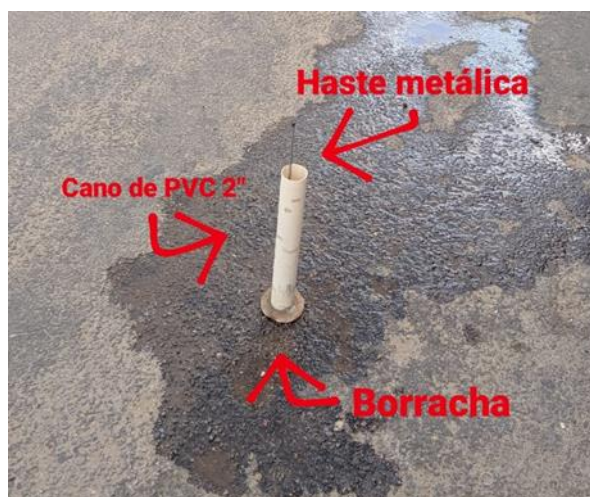
Tendo em vista a indisponibilidade do equipamento para a realização do ensaio de Drenabilidade, foi construído um próprio Drenômetro (Figura 16) seguindo as condições da norma ASTM E-2380-05 (2009). Na confecção, foi utilizado um tubo de

PVC de 2", uma tampa plástica juntamente com uma haste metálica que ficou presa em uma das extremidades do cano, tendo como função liberar o escoamento da água. Ademais, uma borracha de vedação foi utilizada na base do Drenômetro, com a finalidade de evitar o vazamento capaz de comprometer os resultados dos ensaios.

Figura 16: Ensaio de Drenabilidade

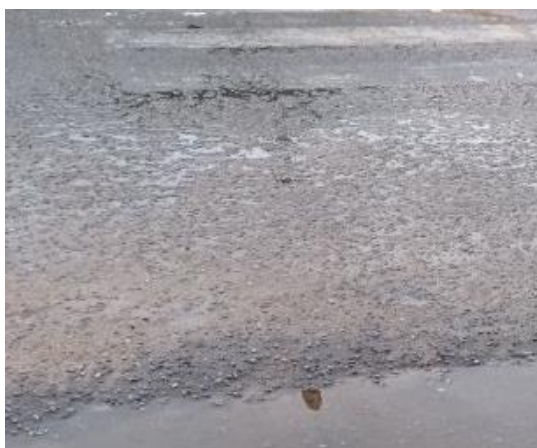
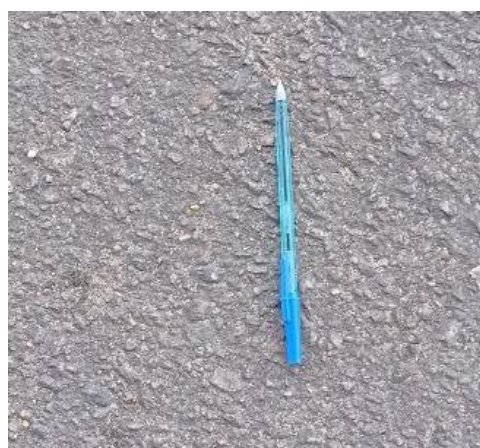
Outros fatores que podem ter influenciado os valores de macrotextura na trilha de roda externa são as intempéries e o acúmulo de água em dias chuvosos, o que foi observado no ponto 7 (Figura 18a), sendo este o local onde houve o maior valor de  $H_s$ . Por outro lado, o ponto 5 (Figura 18b), local situado em zona considerada não crítica, observou-se o menor valor de  $H_s$ .

Figura 18: a) Ponto 7, local que apresentou maior valor de macrotextura com grande acúmulo de água em dias chuvosos. b) Ponto 5, local que apresentou menor valor de macrotextura
