## FATORES CONDICIONANTES PARA A OCORRÊNCIA DE ENCHENTES NA CIDADE DE MOSSORÓ-RN

**RESUMO:** A cidade de Mossoró-RN já passou por grandes enchentes em seus períodos chuvosos, sendo um fenômeno pouco tratado no dia a dia, mas que traz muitos prejuízos para a população. Diante disso, este artigo tem como principal objetivo analisar os fatores condicionantes para a ocorrência de enchentes na cidade de Mossoró. Para a realização do presente trabalho, foram feitas pesquisas bibliográficas em livros, artigos científicos e reportagens, como também a obtenção de fotos em alguns bairros mais afetados. Através dos estudos, foi possível encontrar diversos fatores que podem influenciar na ocorrência de enchentes, entre eles, o processo de urbanização e impermeabilização do solo; a poluição nas ruas e no rio; e a falta de infraestrutura nos sistemas de drenagem. Algumas das medidas mitigadoras que podem ser colocadas em prática são: uma maior eficiência nas coletas de lixo; a construção de sistemas de drenagem urbana com uma melhor infraestrutura; e o desassoreamento do Rio Apodi.

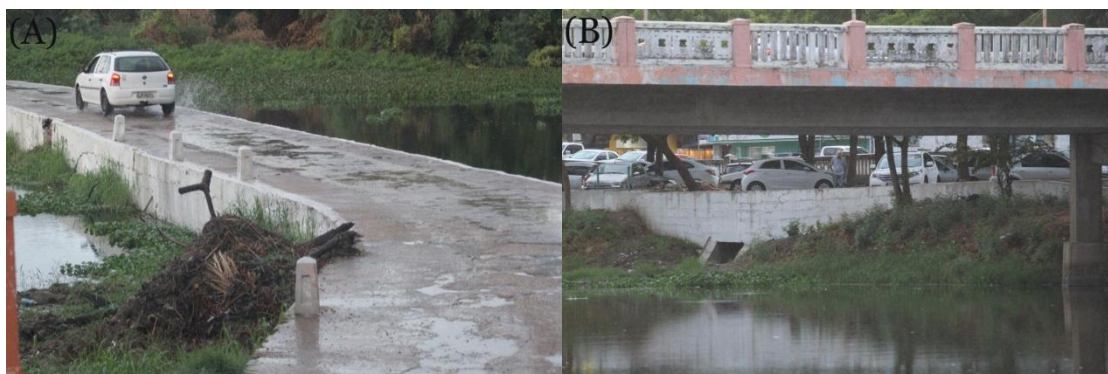
A retirada da mata ciliar (Figuras 4A e 4B) é constante em algumas partes do rio, o que pode trazer graves prejuízos para a população mossoroense, já que ela é capaz de protegê-lo da exposição de chuvas, e com sua ausência, a erosão e o processo de assoreamento ficam cada vez mais constantes, deixando-o mais raso e facilitando para a ocorrência de enchentes, pois a água não tem por onde infiltrar [17]. Além disso, as matas ciliares têm uma importância significativa para a saúde dos corpos hídricos, pois ela contribui para a manutenção dos sedimentos, dificultando a entrada de resíduos sólidos, assim como verificado por [16].

Figura 4. Retirada da mata ciliar para a construção de pontes. Fonte: Autoria própria (2020)

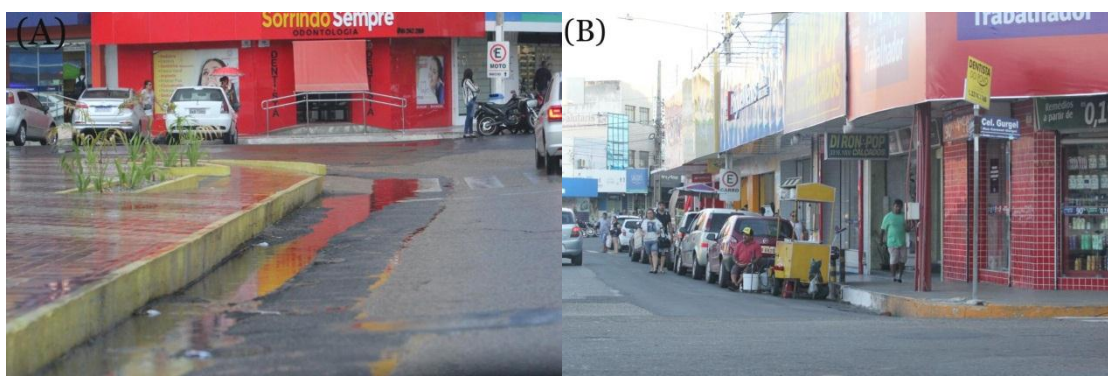
Pode-se perceber que a urbanização (Figuras 5A e 5B) é crescente nos últimos tempos, o que consequentemente causa a impermeabilização dos solos, pois a água não conseguirá infiltrar e irá escoar para o rio, aumentando seu nível e causando até mesmo inundações, além de que também pode contribuir para o assoreamento do rio através do transporte de resíduos sólidos.

É importante lembrar que a urbanização está cada vez mais agravando os eventos de cheias, mantendo uma relação direta entre a densidade urbana, a impermeabilização do solo e o aumento das enchentes, fato constatado no presente estudo, e corroborado com a literatura [19]. Em períodos de fortes chuvas, a área contida na Figura 5B fica completamente alagada, chegando a entrar água nas lojas e causar grandes prejuízos.

Figura 5. Processo de urbanização e impermeabilização do solo. Fonte: Autoria própria (2020).

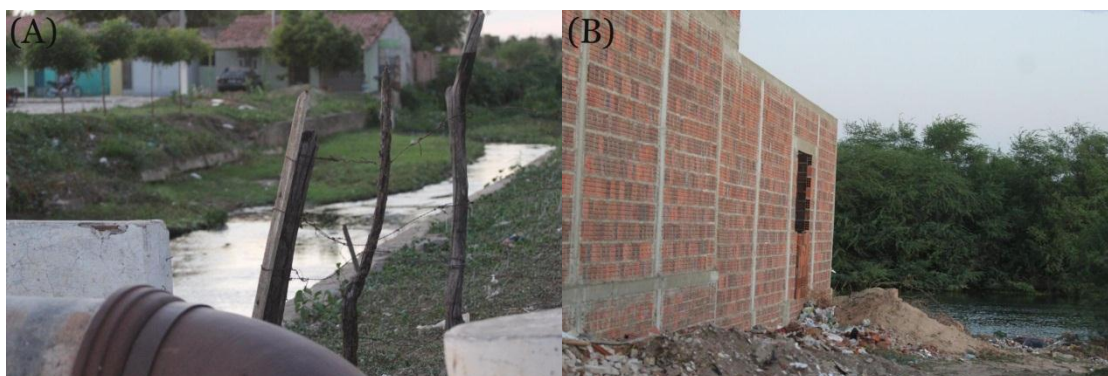
A ocupação em áreas de risco (Figuras 6A e 6B) pode ser um conjunto de diversos fatores citados anteriormente, pois engloba a retirada da mata ciliar, o processo de urbanização e a impermeabilização do solo, facilitando assim para a ocorrência de enchentes, e trazendo graves prejuízos aos moradores próximos do rio.

Além desses fatores, a ocupação desordenada no leito do rio e a impermeabilização do solo das bacias urbanas podem ocasionar inundações, o que causa grandes prejuízos à população [20]; e as áreas mais suscetíveis aos processos naturais, possuem uma capacidade menor para uma série de usos, sendo esses fatos mencionados por autores em outros estudos semelhantes [22].

Figura 6. Ocupações em áreas de risco a inundações. Fonte: Autoria própria (2020).

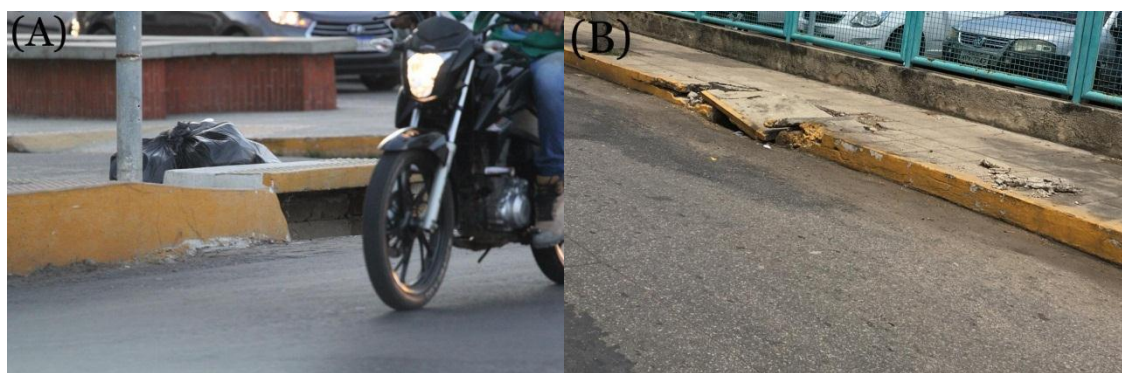
Vale ressaltar que a falta de infraestrutura nos sistemas de drenagem (Figuras 7A e 7B) também é um ponto encontrado capaz de influenciar na ocorrência de enchentes, pois com o aumento da população urbana, há o crescimento da produção de sedimentos, causando o assoreamento das canalizações de drenagem e diminuindo a capacidade de escoamento dos condutos, tal fato também foi mencionado por [9].

Um ponto que chama a atenção, presente na Figura 7A, é a questão de ter sacos de lixo ao lado de um desses bueiros. Mesmo estando prontos para serem recolhidos, a qualquer momento que se iniciasse uma forte chuva, não haveria condições de fazer sua coleta, tendo grandes chances de haver o entupimento dos bueiros e o impedimento da passagem de água.

Além da falta de infraestrutura, são poucos os bueiros distribuídos pela cidade, e quando são encontrados, estão em péssimo estado (Figura 7B).

Figura 7. Sistemas de drenagem urbana de baixa eficiência. Fonte: Autoria própria (2020).

- A construção de sistemas de drenagem com melhor infraestrutura, e uma maior distribuição em áreas mais vulneráveis a alagamentos;
- Estudos e planejamentos mais aprofundados sobre as áreas de risco a inundações;
- Maior eficiência nas coletas de lixo, como também a conscientização da população;
- Preservação da mata ciliar;
- Desassoreamento do Rio Apodi.
