# **ANÁLISE E DIAGNÓSTICO DAS CONDIÇÕES DE TRAFEGABILIDADE DO TRECHO DA BR-304 ENTRE LAJES/RN E FERNANDO PEDROZA/RN - UM ESTUDO DE CASO.**

- Realizar um diagnóstico das condições da rodovia do trecho da BR-304 entre Lajes e Fernando Pedroza, apontando os possíveis tipos de manifestações patológicas identificadas neste trecho da rodovia.

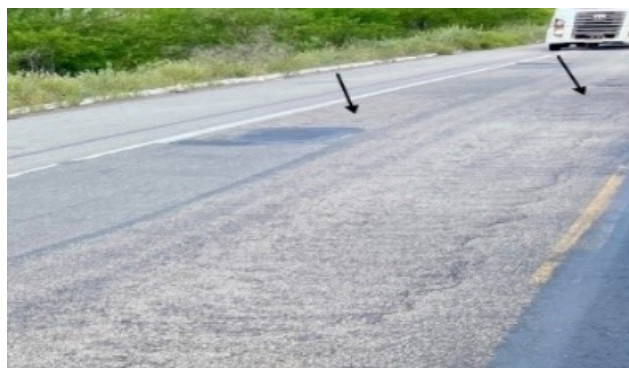
**Figura 3 – Desgaste (D)**

Desgaste (D), no trecho analisado, é possível observar diferentes causas que podem levar ao desgaste do pavimento asfáltico, como: falhas de adesividade ligante-agregado (stripping), problemas de dosagem, as variações climáticas. A combinação desses fatores pode acelerar o desgaste do pavimento, com isso, pode comprometer sua durabilidade e segurança. Uma representação dessas causas pode ser observada na Figura 3.

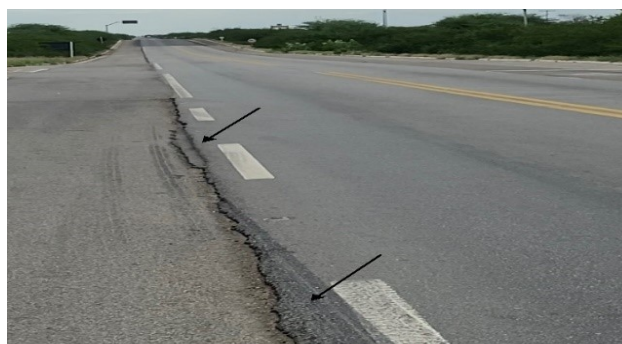
**Figura 4 – Escorregamento de massa (E)**

Escorregamento (E) conforme o trecho analisado, as principais causas que pode gerar o escorregamento de massa asfáltica, são por fluência decorrente de excesso de ligante. A figura 4 esboça o escorregamento encontrado no trecho.

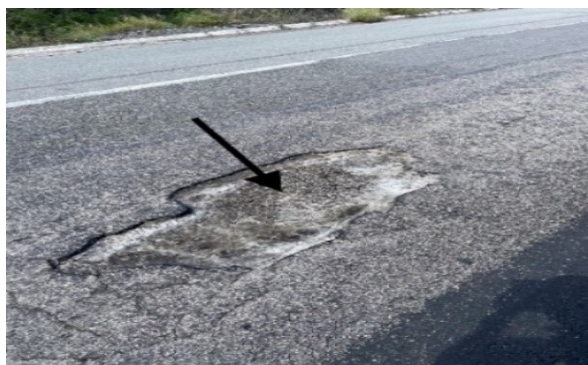
**Figura 6 – Panelas (P)**

Panelas (P) ou buracos ao longo de todo o trecho, foi uma das patologias mais identificadas. As prováveis causas desse defeito podem estar relacionadas a locais onde havia trincas interligadas no pavimento. Com a ação do tráfego e das intempéries, houve a remoção do revestimento asfáltico ou até mesmo de parte da base. A formação da panela será apresentada na figura 6.

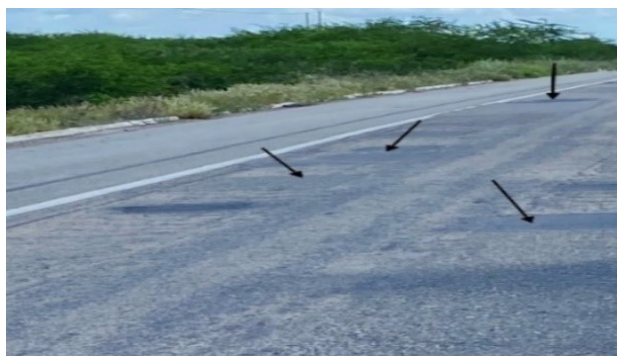
**Figura 7 – Remendos (R)**

O remendo (R) é a manifestação patológica mais identificada no trecho, suas prováveis causas estão relacionadas ao preenchimento de depressões ou panelas com massa asfáltica. Esses remendos podem ter sido aplicados como medida de reparo para corrigir áreas comprometidas pelo desgaste (D) e panelas (P). A figura 7 ilustra alguns remendos realizados no trecho.

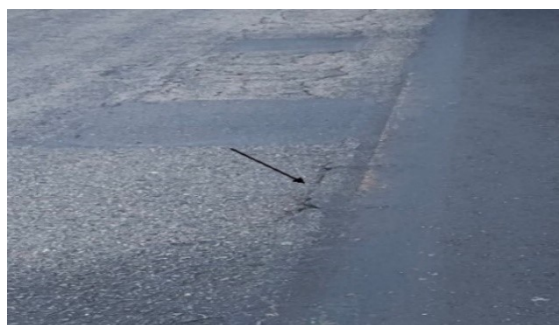
**Figura 8** – Trincas longitudinais curtas (TLC)

Trincas longitudinais curtas (TLC), também foi identificada no trecho analisado. As prováveis causas para o surgimento das trincas longitudinais curtas estão relacionadas a falhas na execução, na temperatura de compactação ou mesmo na dosagem da mistura asfáltica, o envelhecimento de ligante asfáltico pode contribuir. A figura 8 apresenta o esboço identificado no trecho.

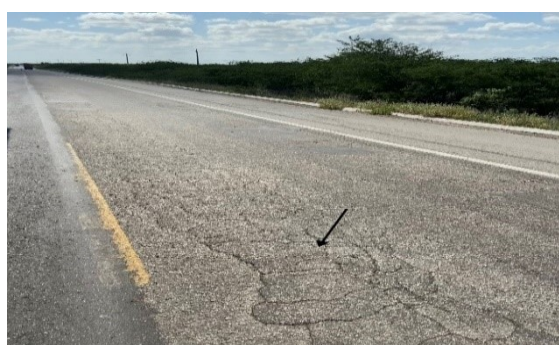
**Figura 9** – Trincas tipo couro de jacaré (J)

Trincas tipo couro de jacaré (J) também foram identificadas no trecho analisado. Essas trincas podem ser atribuídas a diversas causas, como a ação da repetição de cargas do tráfego, variações climáticas, o envelhecimento do ligante e perda de flexibilidade, seja pelo tempo de exposição ou pelo excesso de temperatura na usinagem. A figura 9 ilustra as trincas couro de jacaré no trecho.
