**UNIVERSIDADE FEDERAL RURAL DO SEMI-ÁRIDO**  
**CAMPUS CARAÚBAS**  
**DEPARTAMENTO DE CIÊNCIA E TECNOLOGIA**  
**CURSO DE CIÊNCIA E TECNOLOGIA**

**CARACTERIZAÇÃO QUALI-QUANTITATIVA DO SISTEMA DE ABASTECIMENTO  
DE ÁGUA NO MUNICÍPIO DE CAICÓ-RN**

Trabalho de conclusão de curso  
apresentado à Universidade Federal  
Rural do Semiárido - UFERSA, Campus  
Caraúbas, para a obtenção do título de  
bacharel em Ciência e Tecnologia.

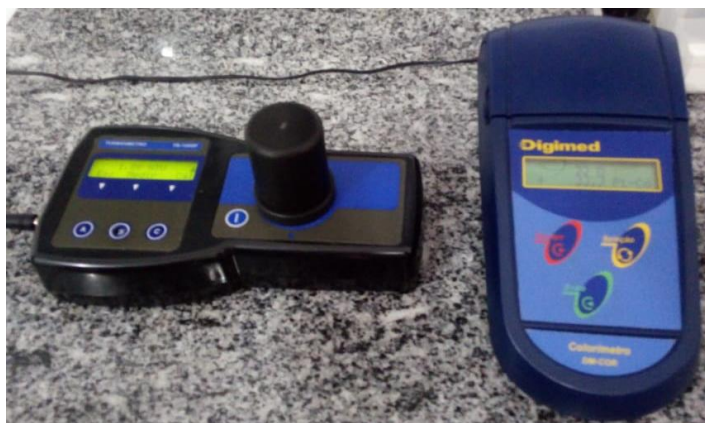
Figura 4 - Turbidímetro e colorímetro

Os aparelhos utilizados para as análises das amostras foram os seguintes, colorímetro pelo princípio da medição DPD (N,N-dietil-p-fenilendiamina), pHmetro o método é por meio de um eletrodo e um circuito potenciômetro, turbidímetro através do método de nefelométrico (Figura 4) e as análises microbiológicas foram feitas pelo método colilert.

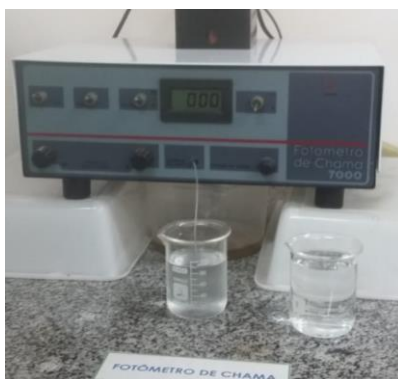
Figura 6 - Fotômetro de chama

Foram feitas também as análises de sódio, potássio, turbidez, cálcio e dureza total, o sódio e potássio foram obtidos através do fotômetro de chama, pelo método da espectrofotometria de absorção atômica (Figura 6) a turbidez no turbidímetro modelo DLT-WV da marca Del lab (Figura 7), cálcio, dureza total e magnésio foram determinados por meio de titulação.

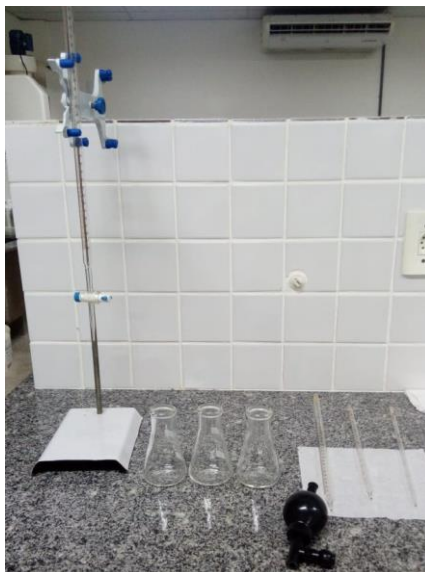
Figura 8 - Materiais utilizados

As titulações foram feitas por meio dos seguintes materiais e reagentes: bureta, erlenmeyers, pipeta, pêra de sucção, béquer, EDTA (ácido etilenodiaminotetracético de sódio), negro de eriocromo T, solução tampão de  $\text{NH}_4\text{Cl}/\text{NH}_4\text{OH}$ , calcon e hidróxido de sódio (Figura 8).

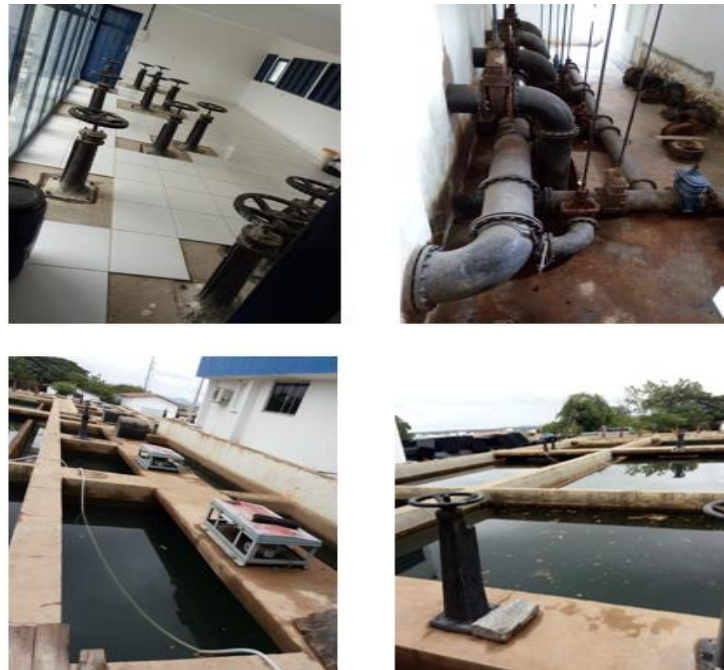
Figura 9 - ETA antiga

O sistema de abastecimento de água-SAA da CAERN de Caicó, conta com três captações, onde no momento está sendo utilizada apenas uma, que é feita por meio do açude Itans, localizado em Caicó (Figuras 9, 10,11 e 12).

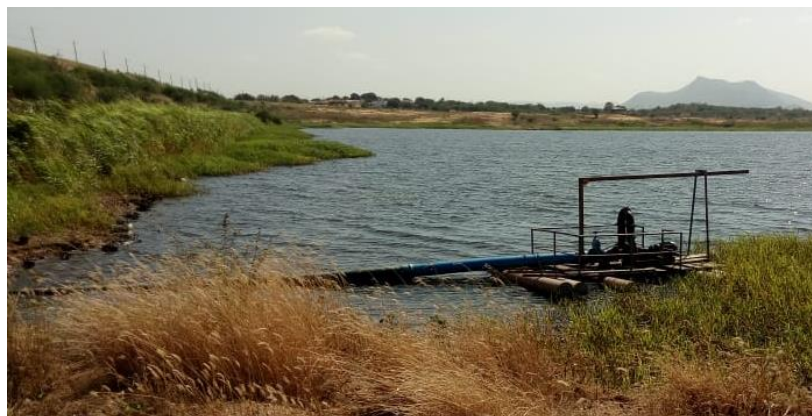
Figura 13 - Balsa flutuante, açude Itans

de abastecimento é pela adutora emergencial trazendo água da barragem Armando Ribeiro Gonçalves em Itajá, usada em períodos de estiagem, quando as outras opções estão inviáveis, ocorre o abastecimento por esse meio, devido a distância da cidade. Por último o açude Itans da cidade de Caicó, reservatório artificial construído no leito do Rio Barra Nova, com capacidade de armazenamento de 81.750.000 m<sup>3</sup>, sendo o manancial que está sendo usado no momento, a CAERN possui outorga de direito de uso da água para 180 l/s, porém a demanda é potencialmente igual a 205 l/s, com captação feita através de adução pelo meio de uma bomba com capacidade para 600 m<sup>3</sup>/h x 22 mca, instalada em uma balsa flutuante, como mostra na (Figura 13) devido o açude está em volume morto, e contendo uma bomba reserva com capacidade para 780m<sup>3</sup>/h x 42 mca instalada na Estação elevatória de água bruta (EEAB).
