# **ESTUDO DA UTILIZAÇÃO DE RESÍDUOS NA RECUPERAÇÃO DE PAVIMENTOS RODOVIÁRIOS**

Maria Hermínia da Silva Queiroz

#### 4.2 Apresentação das condições gerais da BR 226 no trecho entre os municípios de Florânia/RN e São Vicente/RN

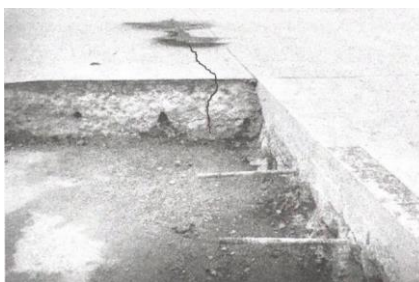
Segundo a norma 061/200 do Departamento Nacional de Infraestrutura de Transporte (DNIT 2004), essa trinca longitudinal são fissuras que intercepta as juntas a uma distância menor ou igual à metade do comprimento das bordas ou juntas do pavimento, geralmente atingindo toda a espessura da placa.

Figura 4: Trinca Longitudinal (Corte com 2 cm, sendo o especificado 8cm).

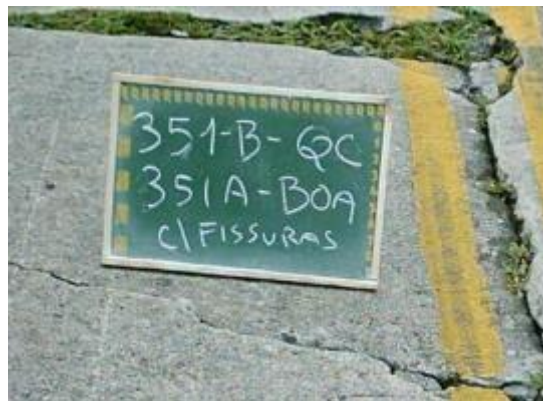
Figura 5: Ilustração da manifestação patológica Alçamento de Placa

Conforme o Departamento Nacional de Infraestrutura de transportes, diferenças de níveis nas juntas das placas ou nas fissuras diagonais ocasionam o alçamento das placas de concreto, decorrente da dilatação linear do pavimento provada pelas variações climáticas.

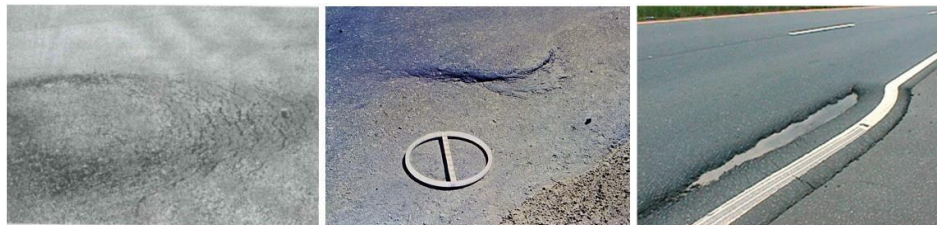
Segundo Silva (2008), o escorregamento do revestimento betuminoso, mostrado na Figura 13, consiste em um deslocamento do revestimento em relação à base. Ocorre principalmente em áreas de frenagem e de interações, quando o veículo causa o deslizamento da massa asfáltica, devido à baixa aderência, ou quando sofre deformação devido à baixa resistência.

Figura 13: Fotografias do escorregamento de revestimento

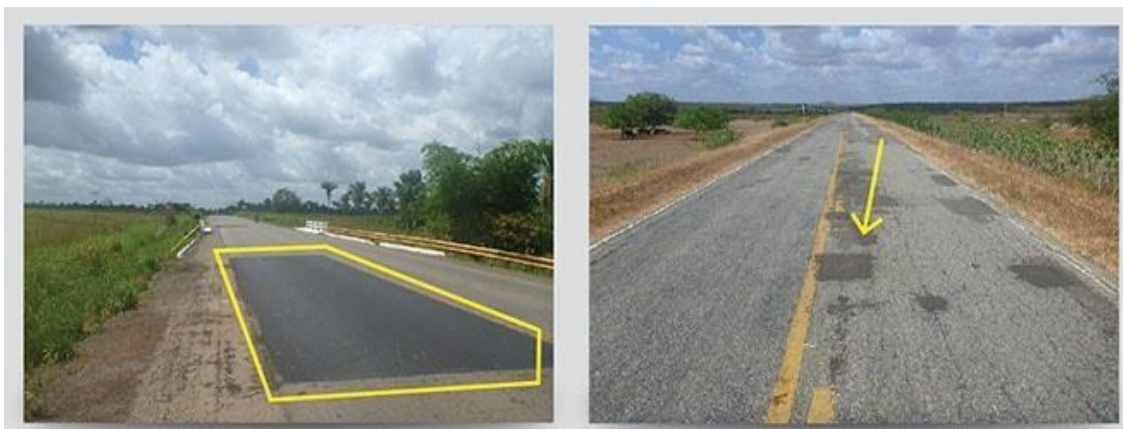
De acordo com o DNIT (2005, p.385), denomina-se remendo como um revestimento onde o material original foi removido e substituído por outro material (similar ou diferente). Esses remendos existentes são considerados como falhas, já que refletem o mau comportamento da estrutura, além de que caso não seja realizado de forma adequada o pavimento tende a se desgastar mais rápido na região em que existe o remendo.

Figura 15: Esquema de remendos em pavimentos

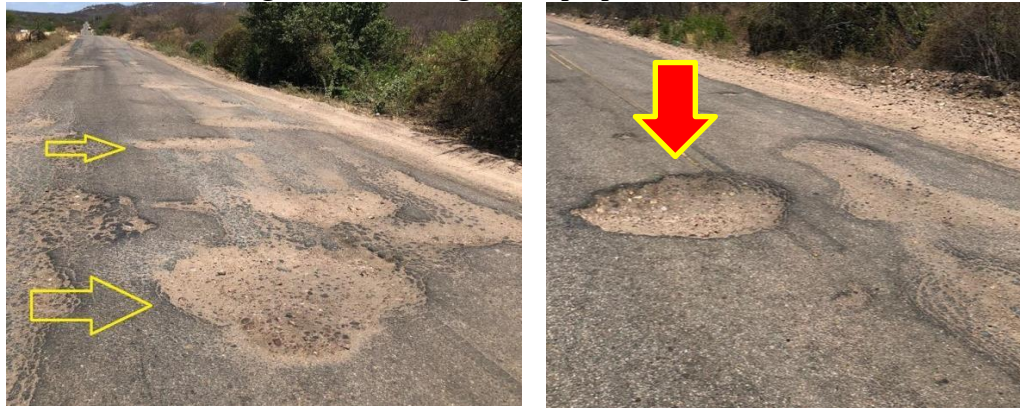
Figura 16: Patologia do tipo panela ou buraco

Na Figura 16 são apresentadas imagens referentes a manifestação do tipo panela ou buraco.

Causadas geralmente pela umidade excessiva em camadas do solo, pela deficiência de compactação e pela grande quantidade de cargas transportadas em veículos tendo em vista o grande tráfego visto nessa rodovia. Conforme mostrado na Figura 16, esse tipo de patologia foi encontrado por todo o trecho da BR em grandes quantidades e em ambos os sentidos.

Segundo o Manual do DNIT (2006), para esse tipo de manifestação são indicados a execução de remendos para o seu reparo, os remendos são geralmente realizados por meio da colocação ou preenchimento com mistura betuminosa à quente.

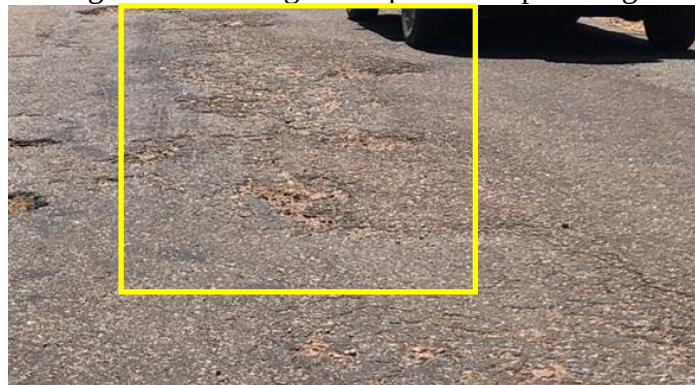
Figura 17: Patologia do tipo trincas por fadiga

Na Figura 17 são apresentadas imagens referentes a manifestações patológicas do tipo trincas por fadiga.

De acordo com o manual de avaliação, manutenção e restauração de vias urbanas (2008), essa patologia é causada possivelmente pela espessura insuficiente do revestimento para as cargas que tendem a receber, além disso a existência de camadas instáveis abaixo do revestimento contribui para a ocorrência dessas patologias. Encontrada com grande frequência por todo o trecho da BR em ambos os sentidos, conforme mostrado na Figura 17 esse tipo de patologia foi identificada principalmente no trilho de rodas dos veículos.

Segundo o manual, para a correção desse tipo de patologia é sugerido à selagem

das trincas individualmente, aplicação do selante em toda a área e a retirada do revestimento e/ou camadas inferiores com a execução de um remendo profundo.

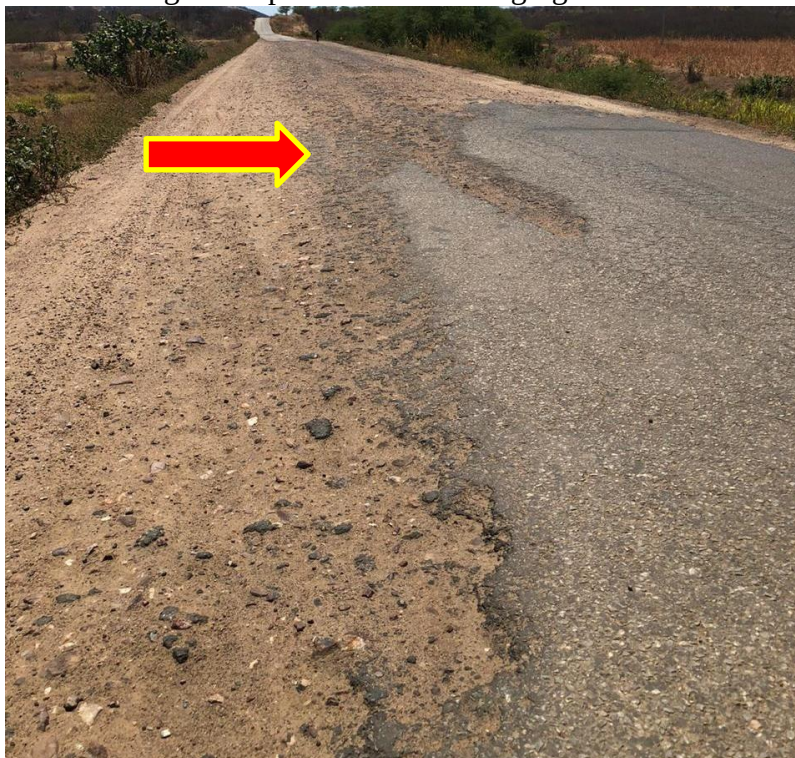
Figura 18: Patologia do tipo soltamento do agregado da mistura asfáltica

Na Figura 18 são apresentadas imagens referentes a manifestações patológicas do tipo soltamento do agregado da mistura asfáltica.

Segundo o manual de avaliação, manutenção e restauração de vias urbanas (2008), esse tipo de patologia é causado geralmente pela falta de adesividade entre os agregados usados, devido a baixa resistência á abrasão dos agregados e execução do revestimento sob condições climáticas não satisfatórias, como mostrada na Figura 18 essa patologia foi identificada na BR com o nível de deteriorização considerado alto, com os agregados soltos e a textura da superfície do pavimento severamente irregular e esburacada.

De acordo com o manual, esse tipo de patologia apresenta como sugestão de correção a limpeza da superfície e a aplicação de ligantes asfálticos, a realização de fresagem da área afetada ou a execução de um revestimento asfáltico em obediência a dosagem adequada para as condições de tráfego e de clima da localidade.

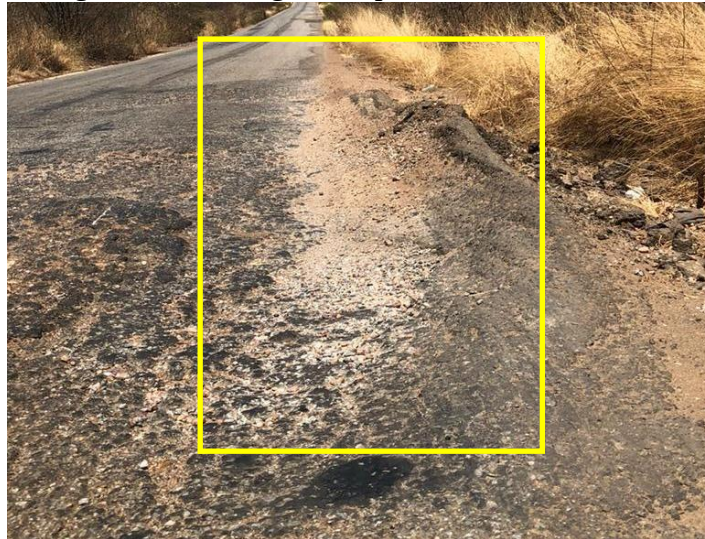
Figura 19: Patologia do tipo afundamento

Na Figura 19 são apresentadas imagens referentes à manifestações patológicas do tipo afundamento

O afundamento foi uma manifestação patológica pouco evidenciada no trecho analisado, entre tanto estou observando que sua ocorrência se deu principalmente próximo a correços ou acúmulos de água, conforme indicado por Rodrigues et al (2008), esse tipo de manifestações patológicas tem-se como uma das causas a má compactação das camadas inferiores do revestimento durante a construção e a existência de infiltração nas camadas do pavimento.

Para esse tipo de patologias, o manual indica como sugestão para a correção a reconstrução e recompactação das camadas inferiores a superfície afetada e a execução de drenagens necessárias.
