**SERVIÇO PÚBLICO FEDERAL  
MINISTÉRIO DA EDUCAÇÃO  
UNIVERSIDADE FEDERAL RURAL DO SEMI-ÁRIDO – UFERSA  
CENTRO MULTIDISCIPLINAR DE PAU DOS FERROS – CMPF**

**ANÁLISE DA CORROSÃO EM ESTRUTURAS DE CONCRETO ARMADO EM UMA  
PRAÇA DO ALTO OESTE POTIGUAR**

Trabalho de Conclusão de Curso submetido ao  
colegiado do Curso de Bacharelado  
Interdisciplinar em Ciência e Tecnologia, da  
Universidade Federal Rural do Semi-Árido, como  
requisito parcial para a obtenção do grau de  
Bacharel em Ciência e Tecnologia.

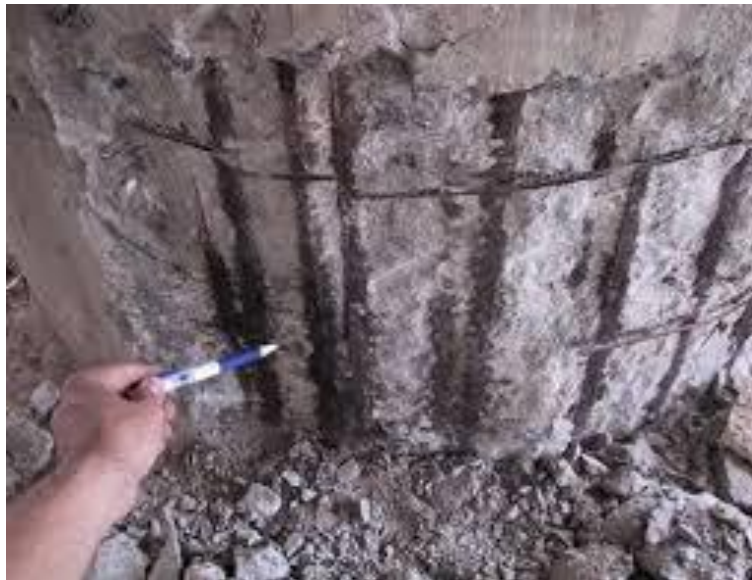
**Figura 3:** Exemplos de casos de corrosão em concreto.

A corrosão do concreto armado é uma preocupação para os projetistas estruturais, sendo bastante presente sua manifestação, como ilustra a Figura 3. Os agentes dessa patologia variam desde erros na execução, ineficiência no adensamento do concreto, solicitações cíclicas, fungos, variações de temperatura, atmosferas com grande agressividade, falta de limpeza antes da concretagem, até o cobrimento das armaduras, onde trincas e fissuras facilitam a penetração de água e umidade no meio, e propicia o processo corrosivo (MORAIS *et al.*, 2020; RIBEIRO, 2014). Estudos apresentam que o Brasil, por ser um país continental de características úmidas, demonstra alto índice dessa patologia (MORAIS *et al.*, 2020).

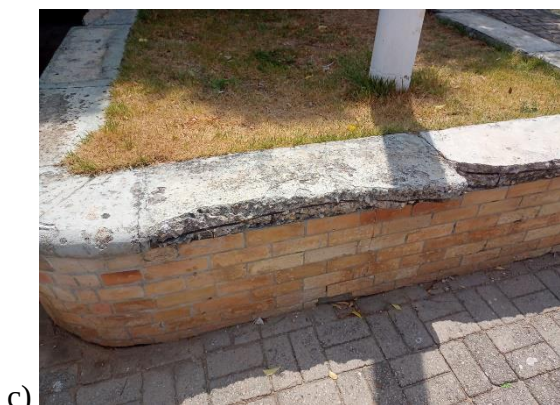
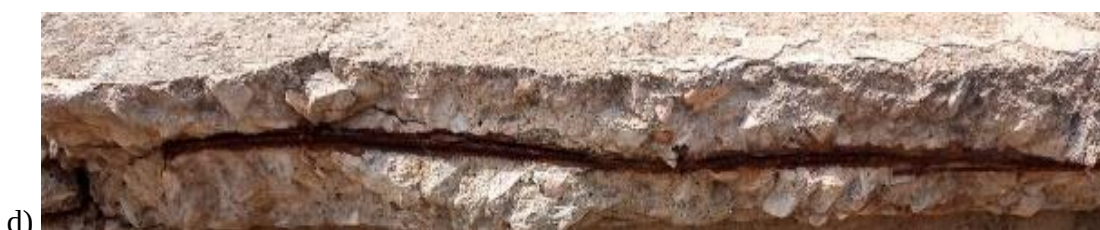
**Figura 7:** Caso de corrosão encontrado em estrutura de canteiro.

O grupo de imagens que compõem a Figura 7 (7 a), 7 b), 7 c) e 7 d)) retratam a estrutura de um canteiro de alvenaria, com topo de concreto pré-moldado. A estrutura, devido seu aspecto construtivo, é utilizado também como banco pelos moradores. Neste caso, foi encontrado um estado de deterioração em estágio avançado na parte superior, onde se encontra o concreto armado, com aparecimento de fissuras e grande desgaste superficial.

Já em um estado de armadura exposta, foram identificados vestígios de corrosão em toda a armadura e suas formas foram classificadas como alveolar e por pites, generalizadas. Atribui-se este nível de desgaste, principalmente, à perda parcial da superfície do concreto, que acelera o processo. Como citado anteriormente, enquanto protegida pelo concreto, a armadura está isenta de sofrer corrosão, entretanto, quando começa a deterioração da área, o contato com o ar, substâncias químicas e intempéries inicia o processo.

Um outro fator usual pode contribuir para a corrosão desse espaço em específico. Por se tratar de um canteiro, corresponde a uma área dotada de capacidade de captação, percolação e armazenamento de água da chuva. Esse acúmulo aquoso, associado aos sais característicos e presentes no solo semiárido, além dos agentes biológicos, produzem um ambiente propício à ocorrência de maiores esfacelamentos.

No primeiro caso em específico, por exemplo, como observado na Figura 6, existe um outro fator em que, muitas vezes as peças pré-moldadas podem ser produzidas com materiais de classe de agressividade ambiental inferior ao local de aplicação, facilitando sua degradação (SILVA; TELES; BARROS, 2020). Até mesmo a própria corrosão das armaduras, ocasionado pelo contato com cloretos, sulfatos ou altos teores de CO<sub>2</sub> provoca a expansão de concreto, acarretando um acúmulo de tensão e causando sua autodestruição por meio de deslocamentos, expondo a armadura em maior quantidade e acarretando um ciclo repetitivo e em aceleração, ainda de acordo com Silva, Teles e Barros (2020). Maia (2020) relatou a presença de casos de carbonatação na mesma praça, corroborando como uma opção de justificativa para os casos apresentados, assim como Fernandes (2019): e Silva (2017)

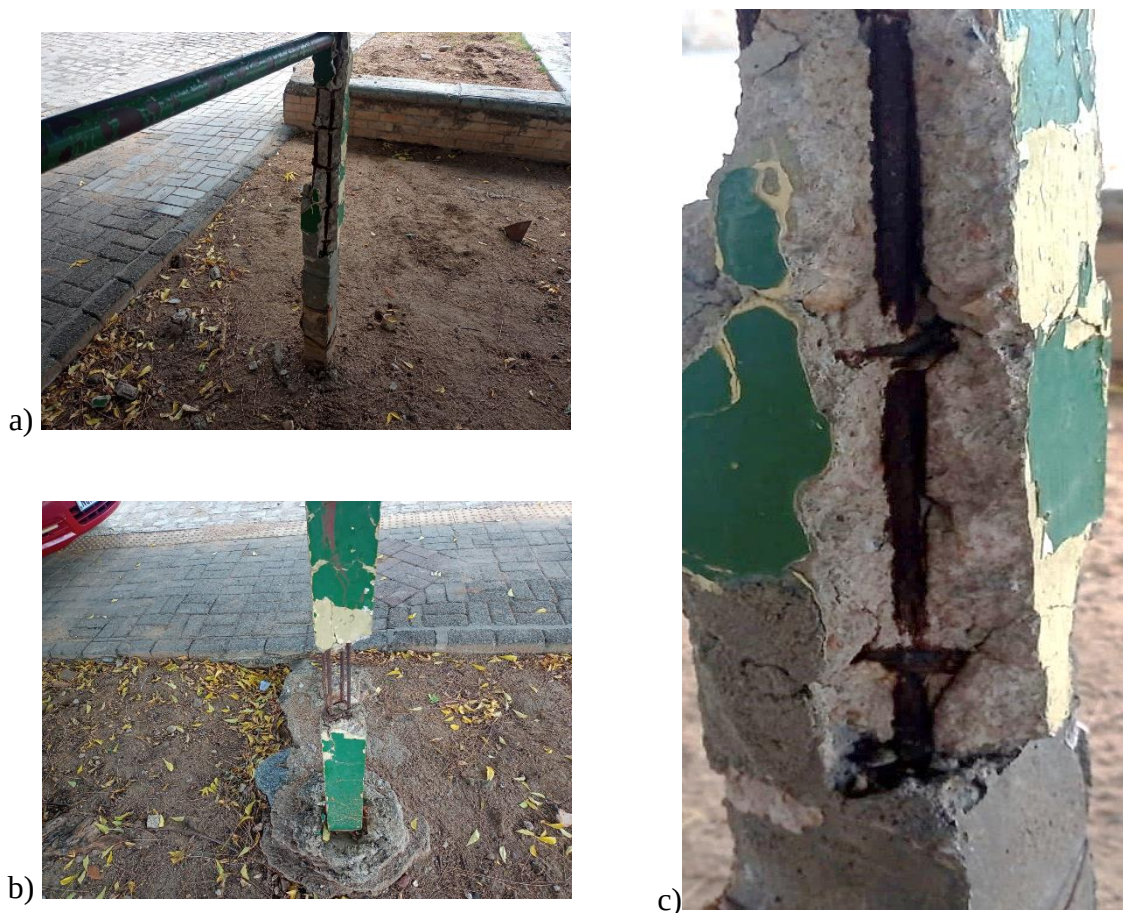
**Figura 8:** Caso de corrosão encontrado em estrutura de estilo “barras de ginástica”.

O segundo caso apontado ocorre em uma estrutura semelhante a barras de ginástica, conforme Figuras 8 a), 8 b) e 8 c). Os danos encontrados nela se assemelham ao padrão detalhado no primeiro caso, entretanto, neste caso, existe um fator extra a ser considerado: o objeto foi projetado, por finalidade, para receber esforços mecânicos excessivos, uma vez que se trata de uma barra de ginástica.

Atualmente, é apresentada uma armadura exposta e corroída, agravada pela perda do revestimento de concreto, comprovada pela presença de fissuras e do desgaste superficial. Toda a armadura exposta apresenta subproduto de oxidação, com corrosão classificada, de acordo com suas formas, como alveolar e por pites, generalizadas. Como pode ser visto na Figura 8 b), esse caso, apresenta uma destruição do concreto de forma excessiva, quando comparado aos outros, o que piora ainda mais sua condição.

Há uma relação direta entre os esforços mecânicos, naturalmente excessivos nesse caso, com o nível de desgaste da estrutura. Com o passar dos anos, e utilização, é espontâneo que haja fissuras no concreto e venha iniciar o processo corrosivo internamente na armadura. A partir da geração de subprodutos desse transcurso, há uma expansão interna na estrutura que desencadeia o seu esfacelamento, que por consequência expõe mais da armação, e reinicia o ciclo.

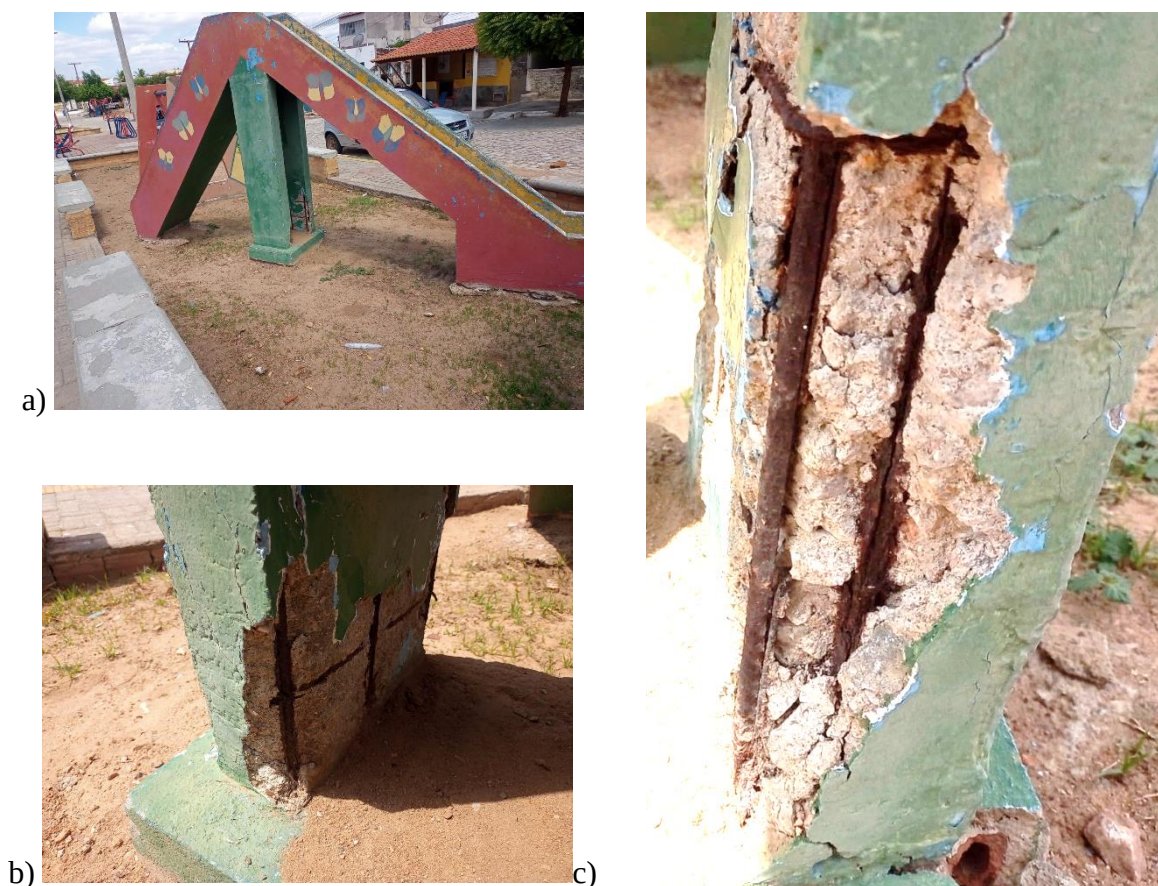
**Figura 9:** Caso de corrosão encontrado em estrutura de brinquedo estilo “escorregador”.

A estrutura seguinte se trata de um “escorregador” de grande porte instalado na área central da praça. De forma semelhante ao anterior, o terceiro caso estudado também possui uma armadura profundamente desgastada, com resíduos de oxidação em toda a extensão exposta, e formas de corrosão também catalogadas tanto como alveolar, como por pites, ambas generalizadas, como exposto nas Figuras 9 a), 9 b) e 9 c), todavia há o acréscimo de mais uma forma de corrosão, a intergranular.

Como observado na Figura 9 c), muito provavelmente em decorrência também de esforços mecânicos, e ao maior desgaste na base do escorregador que expõe uma grande área da armadura, ocorreu o trincamento longitudinal da viga. Esse tipo de ruptura é classificado como “corrosão sob tensão fraturante”. Ela ocorre quando são perdidas as propriedades

Assim como nos outros casos, observa-se uma continuidade no processo de degradação. As áreas próximas às armações expostas já apresentam visíveis indícios de estufamento e esfarelamento do concreto.

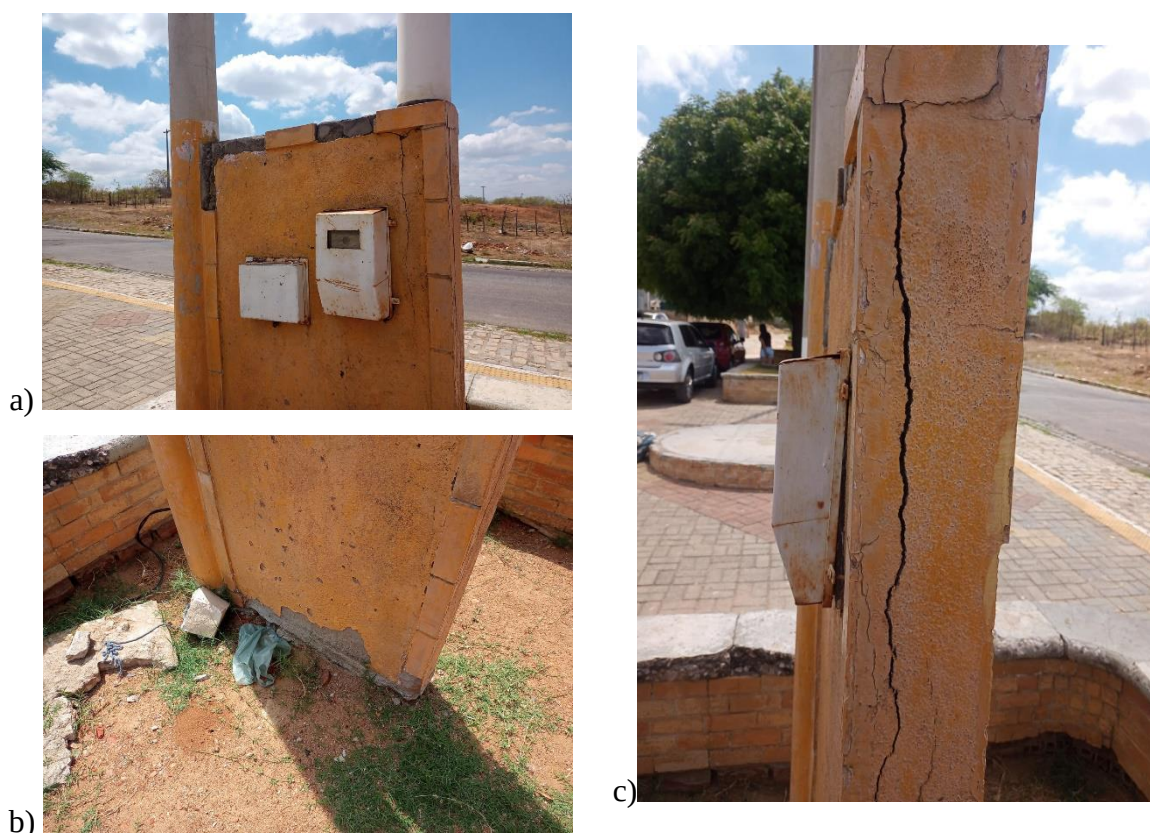
**Figura 10:** Caso de fissuras encontrado em estrutura de medidor de eletricidade.

O quarto caso apresenta um muro de suporte para o medidor de eletricidade da praça, conforme as Figuras 10 a), 10 b) e 10 c). Embora não apresente função usual para os frequentadores do local, possui um importante papel para o controle funcional e manutenção elétrica do espaço. Observou-se o início de um grau severo de degradação do concreto, embora, aparentemente, ainda não tenha atingido a armadura. Nota-se, também, a perda acentuada do revestimento inicial, com enfoque nas extremidades e base, além de inúmeras fissuras e fraturas apresentadas.

As fissuras, assim como nos outros casos, são consideradas como uma perigosa

patologia, que possuem uma relação direta com o processo corrosivo. Em decorrência das diversas solicitações mecânicas enfrentadas, o concreto pode apresentar, naturalmente, trincas e fissuras, que facilitam o contato das armaduras internas com soluções de eletrólitos, gases e correntes de fuga e, por consequência, sua deterioração. Além disso, uma vez iniciado o processo de oxidação do metal interno, o produto gerado, como o  $\text{Fe}_2\text{O}_3\text{H}_2\text{O}$  (óxido de ferro (III) hidratado), dentre outros, com o próprio volume apresentado, aplica pressão sobre o concreto, provocando lascamentos e/ou fraturas (GENTIL, 2011).
