# ENGENHARIA DE SEGURANÇA NO TRABALHO NA CONSTRUÇÃO CIVIL: UM ESTUDO DE CASO EM LIMOEIRO DO NORTE – CE

*Levi Damasceno Bessa<sup>1</sup>, Bianca Anacleto Araújo de Sousa<sup>2</sup>*

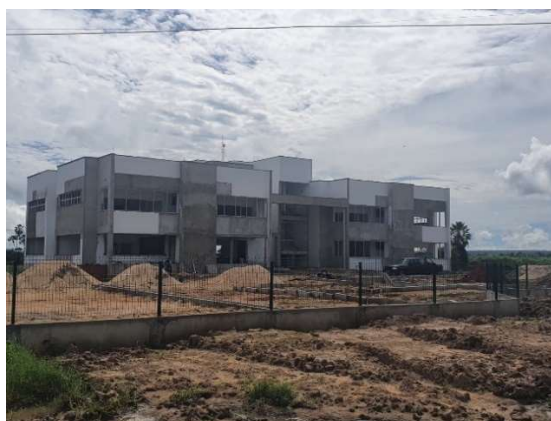
Figura 2- Construção do Centro de Educação Infantil. Autoria própria.

Trata-se da construção de um edifício de concreto armado e alvenaria de vedação de 935,40 m<sup>2</sup>, denominada CEI (Centro de Educação Infantil), com futuro espaço para 200 crianças. A construção é situada em Limoeiro do Norte, no Ceará, que dista 170 Km da capital Fortaleza e pertence a região do Vale do Jaguaribe.

A obra iniciou-se em novembro de 2021 e continua em serviços de execução com 60% de andamento finalizados (dados internos do mês de abril de 2022). A construção possui altura de 14 metros, e em sua divisão arquitetônica, destaca-se espaços como elevador, laboratórios, salas de aula, dentre outros.

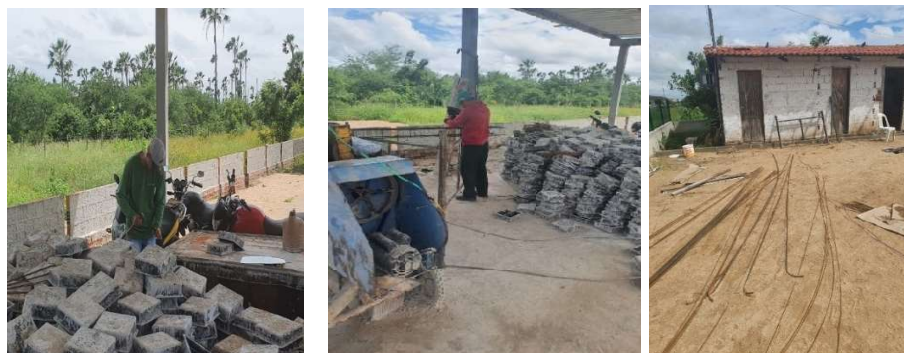
As condicionantes da regulamentação não foram vistas em nenhuma visita nos locais do serviço em questão. O piso, em concreto ciclópico convencional, não possui nenhum tipo de material antiderrapante, além de não possuírem nenhum tipo de iluminação adequada. Embora coberto, as telhas de zinco apresentavam falhas de engaste no madeiramento, dando a sensação de falta de segurança e favorecendo a entrada de água em chuvas (visto isso por manchas de água no chão).

Válido ressaltar que os resíduos dos cortes dos vergalhões não eram removidos com frequência adequada. No intervalo de 03 visitas seguidas, os mesmos resíduos foram encontrados nos locais anteriormente observados, não obedecendo a norma e colocando em risco os colaboradores que ali trabalham.

Ainda ao lado do setor de corte, foi inspecionado também a área de estoque dos materiais de consumo da obra. Foi possível identificar um estoque de materiais sem nenhum tipo de isolamento ou organização, como mostra a Figura 4, gerando uma possível propensão a acidentes na circulação de quaisquer pessoas que transitam no local. Além de gerar riscos de contato físico de tombamento ou impacto, existe a problemática de possíveis cortes ou perfurações na área de passagem dos colaboradores.

Figura 4 - Área de corte e dobragem. (Autoria própria).

| ANÁLISE PRELIMINAR DE PERIGOS - APP | | | | | | | |
|---|---|---|---|---|---|---|---|
| Montagem das estruturas de concreto armado. | Acidente/Mecânico | Armazenamento ou transporte inadequado e sem isolamento de vergalhões, obstruindo a passagem. | Queda do trabalhador ou das suas ferramentas | D | II | 3 | Deve haver o isolamento da área de armazenamento ou transporte deste material, acompanhada da devida sinalização. |
| | Mecânico/Acidente | Quedas provenientes de escorregamentos | Lesões de Gravidade Moderada | C | III | 3 | Deve ser inserido um piso do tipo antiderrapante |

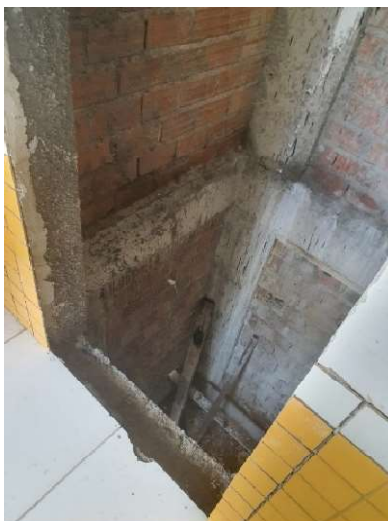
Em nenhum momento das visitas, foi possível identificar placas ou até mesmo *check-list* que demonstrem perigos ou fluxograma de segurança nos processos. Essa informação fica clara quando se analisa a Figura 5, que demonstra o fosso do elevador sem nenhuma sinalização ou proteção horizontal/vertical.

Figura 5 - Acesso vertical sem sinalização. Autoria própria.

| ANÁLISE PRELIMINAR DE PERIGOS - APP | | | | | | | |
|---|---|---|---|---|---|---|---|
| Instalação de elevador | Acidente/Mecânico | Acesso vertical sem sinalização, com possibilidade de quedas | Lesões moderadas ou graves, nos trabalhadores que compõem a obra | C | III | 3 | Sinalizar a entrada da área, advertindo os riscos existentes |

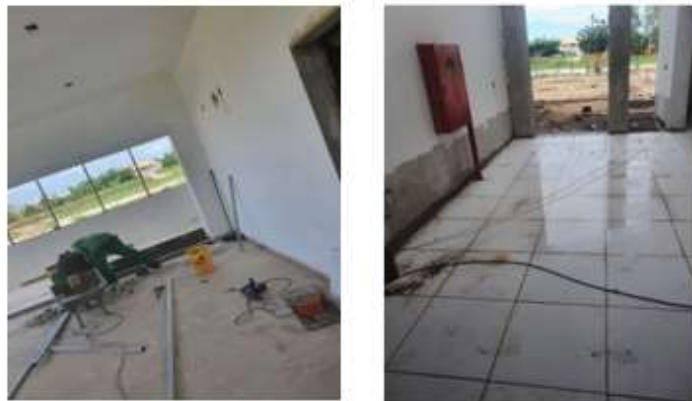
Durante as primeiras visitas foi possível observar um baixíssimo uso de EPI's na construção do CEI,

mesmo em tarefas de média periculosidade, como corte de cerâmicas, por exemplo (Figura 6).

Também se notou que a obra apresentava nessa etapa construtiva, exposição de fios de eletricidade em contato com redes condutoras. Na entrada do cômodo que estava em aplicação cerâmica, por exemplo, haviam fios de baixa tensão (6mm<sup>2</sup>), imersos em poças de água, como também, alguns equipamentos apresentavam cabo deteriorado, chegando a apresentar cobre nu exposto.

O item 18.6.5 b). da NR18, determina que os condutores elétricos devem estar protegidos contra impactos mecânicos, umidade e contra agentes capazes de danificar a isolamento. Diante do registro dos perigos mencionados, é possível realizar a Análise Preliminar de Perigo, apresentado no Quadro 07.

Figura 6– Aplicação de revestimento cerâmico e exposição de fios. (Autoria própria).

| ANÁLISE PRELIMINAR DE PERIGOS - APP | | | | | | | |
|---|---|---|---|---|---|---|---|
| Aplicação de revestimento cerâmico | Mecânico/Acidente | Manuseio incorreto de ferramentas; | Lesões moderadas ou graves | C | III | 3 | Fornecer os EPI's necessários e instruir a equipe sobre a necessidade do seu uso |
| | Mecânico/Acidente | Fios de corrente elétrica imersos em água | Choque elétrico | C | III | 3 | Sinalizar o local, realocar a disposição dos fios e advertir a equipe sobre os riscos de choque elétrico. |

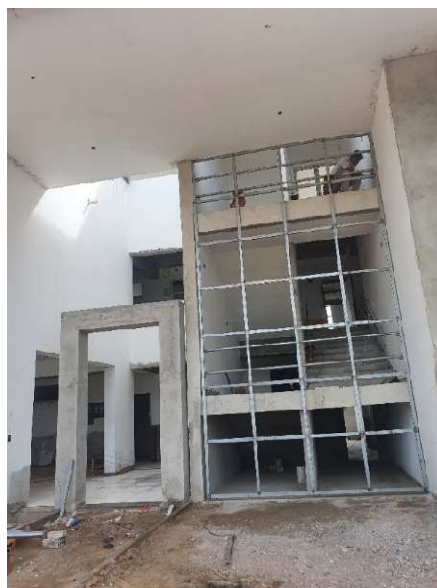
Foi possível identificar trabalhadores realizando a instalação dos vidros das esquadrias, em altura superior a 2 metros sem nenhum tipo de proteção, como é notável na Figura 7.

Figura 7 – Instalação de vidros nas esquadrias. (Autoria própria).

| ANÁLISE PRELIMINAR DE PERIGOS - APP | | | | | | | |
|---|---|---|---|---|---|---|---|
| Instalação de esquadrias | Acidente mecânico | Trabalho em altura superior a 2 metros | Quedas de trabalhadores ou materiais | II | D | 3 | Implantar um guarda corpo temporário e cinta de proteção contra quedas |

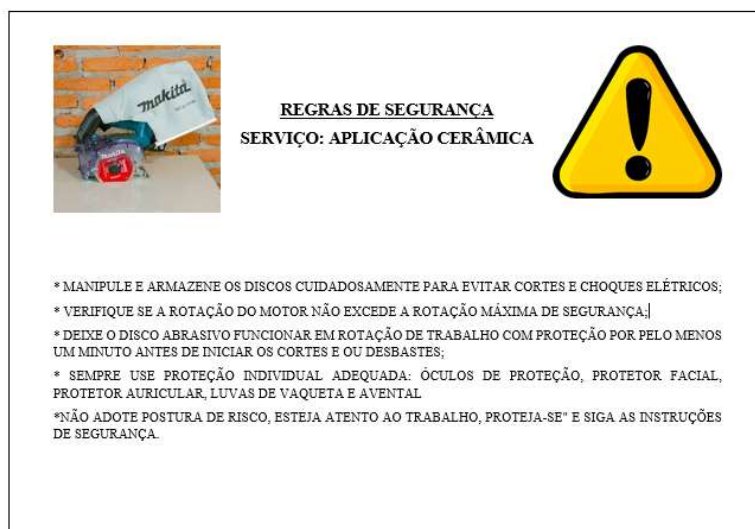
Foi desenvolvido para a empresa um exemplo de informe de serviço, que contém placas e afirmações necessárias para a segurança do funcionário. A Figura 09 demonstra uma destes materiais informativos.

Figura 8 – Exemplo de placa sugerida. (Autoria própria).
