UNIVERSIDADE FEDERAL RURAL DO SEMI-ÁRIDO  
PRÓ-REITORIA DE GRADUAÇÃO  
DEPARTAMENTO DE ENGENHARIAS  
CURSO DE BACHARELADO EM ENGENHARIA CIVIL

**ATAQUE POR SULFATOS DE SÓDIO EM ARGAMASSAS CONFECCIONADAS  
COM PÓ DE BRITA**

Trabalho Final de Graduação apresentado a  
Universidade Federal Rural do Semi-Árido  
como um requisito para obtenção do título de  
Bacharel em Engenharia Civil.

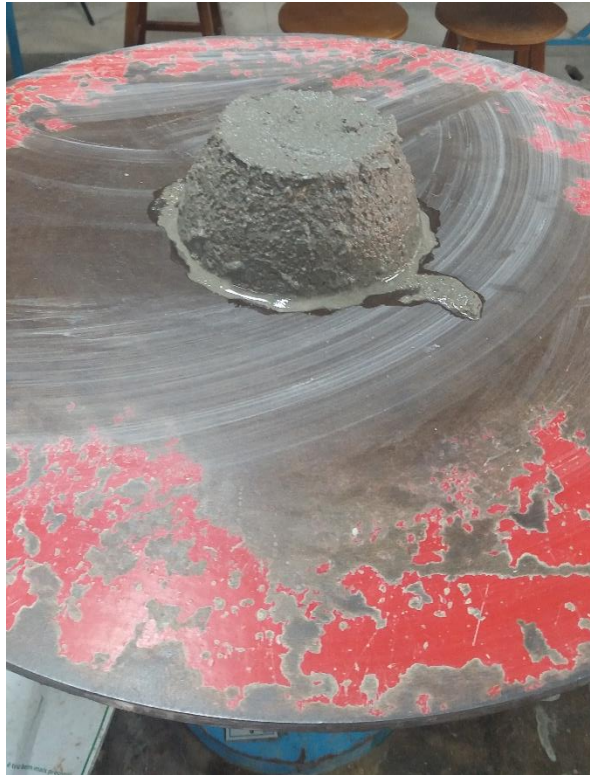
**Figura 1** – Mesa *Flow Table* Manual.

A relação água/cimento foi obtida através da determinação da consistência padrão na mesa *Flow table* (Figura 1), foi adotado um espalhamento de 260 mm, de acordo com a norma da (ABNT NBR 13276/2016). O ensaio foi executado no laboratório de Construção Civil do IFRN Campus Mossoró.

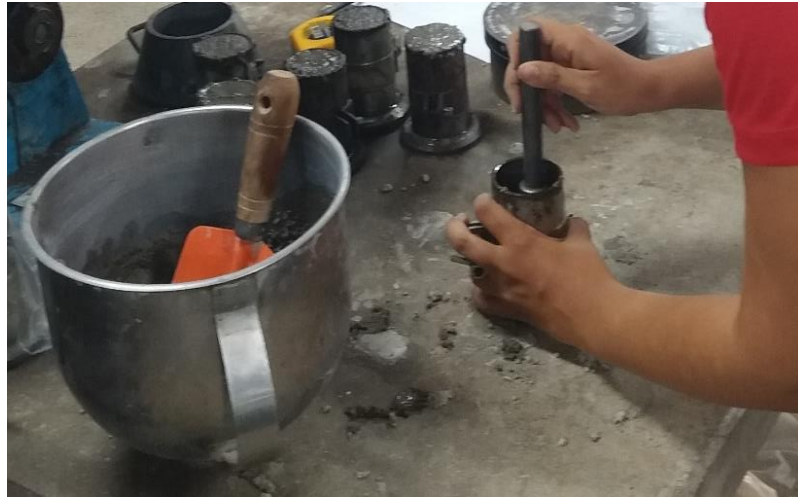
**Figura 2** – Moldes cilíndricos de dimensões 50x100 mm.

Os corpos de prova foram moldados no laboratório de Construção Civil do IFRN Mossoró utilizando moldes cilíndricos (Figura 2) com dimensões (50x100) mm, de acordo com a norma da (ABNT NBR 5738/2015). Após a moldagem dos corpos, estes foram colocados sobre uma superfície horizontal rígida durante 24 horas, ao término foram desmoldados e colocados em câmara úmida para ficarem 28 dias e depois serem retirados, uns para ensaio imediato de resistência a compressão simples e outros para ser analisado o ataque por sulfatos de sódio.

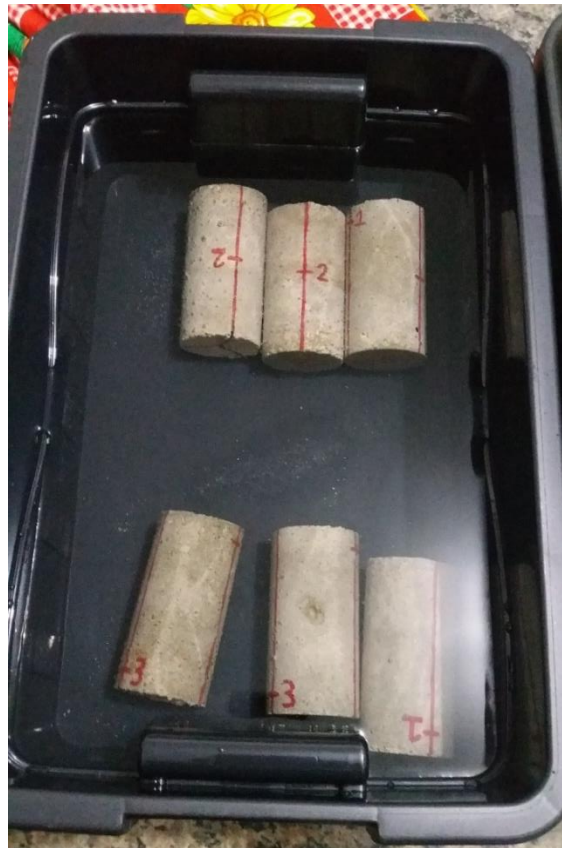
**Figura 4** – Recipiente com os corpos de prova que foram submetidos ao ataque por sulfatos.

Após 28 dias de cura, os corpos de prova foram devidamente marcados e divididos em dois grupos: seis corpos de prova foram imersos em solução de sulfato de sódio 1:10 (m/m) e outros seis foram imersos em água e cal na mesma proporção de 1:10 a uma temperatura de 23° C com margem de erro de 2°. Os recipientes em que foram colocados os corpos de prova foram devidamente vedados para que a água não evaporasse (Figura 4). As medições foram efetuadas no início do ensaio e a cada sete dias durante seis semanas, ou seja, até 42 dias após a imersão.

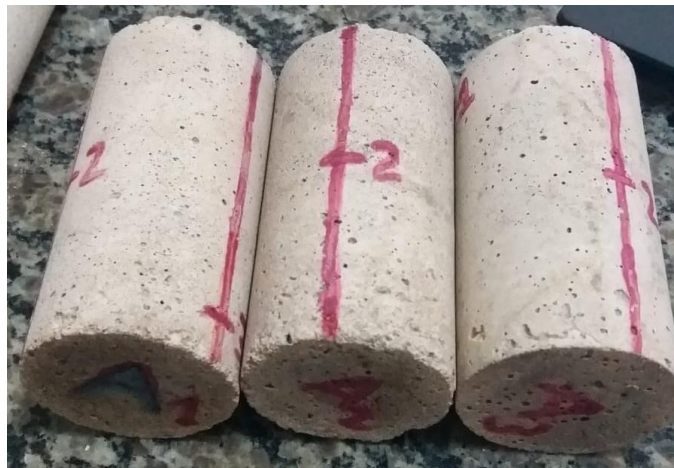
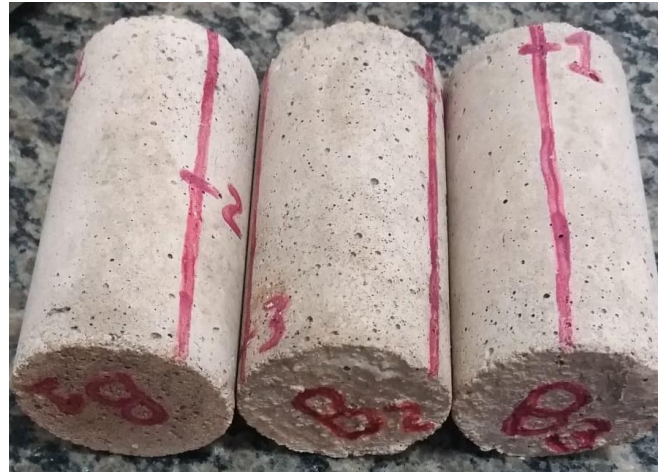
Os corpos de prova imersos na solução de sulfato de sódio, ao final do ensaio, apresentaram pequena deterioração devido à intrusão dos sulfatos em suas faces, conforme pode ser observado na Figura 5a e 5b.

**Figura 5** – Desgaste dos corpos de prova exposto ao ataque por sulfatos de sódio. a) Traço de 1:3 e b) Traço de 1:3 com 25% de substituição.
