# Análise Termográfica em Subestação Abrigada da UFERSA, Campus Mossoró

**Resumo** — A manutenção em subestações de energia é motivada pela necessidade da continuidade do fornecimento de energia elétrica aos consumidores. As subestações são responsáveis por transformar a tensão da energia elétrica fornecida pelo sistema de distribuição, adequando-a para o consumo do cliente. Essas instalações elétricas são constituídas por equipamentos elétricos e condutores que realizam tal processo, porém, problemas como pontos de aquecimento em conexões elétricas são um grande risco para a operação dos equipamentos. Nesse contexto, a inspeção termográfica é uma ferramenta importante da manutenção preditiva, pois é capaz de identificar a temperatura e antecipar falhas, e consequentemente a interrupção do fornecimento de energia. Portanto, o presente trabalho tem como objetivo medir e identificar possíveis pontos de aquecimento nos equipamentos e conexões de uma subestação abrigada de 1000 kVA do Centro de Engenharias I da UFERSA, na cidade de Mossoró. Nesta pesquisa percebeu-se com base em uma análise quantitativa, comparando os valores medidos com as temperaturas indicadas por fabricantes, fora

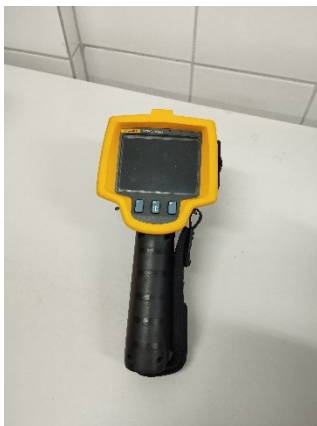
Fig. 4. Termovisor Fluke Ti9

Para o desenvolvimento da pesquisa foi realizado uma análise termográfica, com objetivo de identificar possíveis pontos quentes nas conexões e equipamentos da subestação, para isso foi utilizado um Termovisor Fluke, Modelo Ti9, como ilustrado na Figura 4.

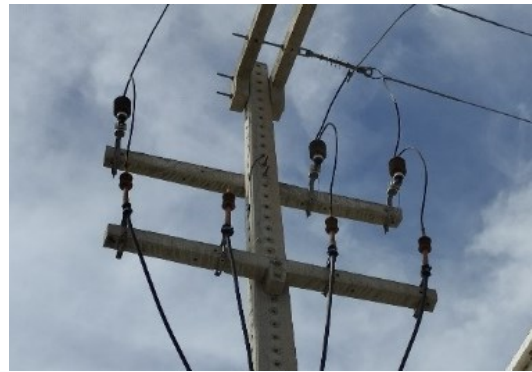
A temperatura de operação indicado pelo fabricante *TE Energy Connectivity*, para aplicação das muflas de uso externo é 105° C em regime permanente.

A Figura 5 ilustra as muflas de uso externo da subestação e na Figura 6 é possível realizar um comparativo entre as fases a partir da termografia. Uma das fases apresentou aquecimento em terminação com temperatura de

58,5 °C comparado com outra fase sobre as mesmas condições com temperatura de 50,3 °C.

Fig. 5. Fotografia Muflas Uso Externo

Fig. 6. Termografia Muflas Uso Externo

Podemos destacar a variação das Muflas de Uso Externo da subestação, resultando em um  $\Delta T$  de 11,6 °C entre fases, enquanto, as Muflas de Uso Interno da subestação apresentaram a temperatura máxima de 40,3 °C e variação menor 1 °C para as conexões das outras fases. A diferença de temperatura entre os tipos de aplicação é devida as condições ambientais em que estão submetidas, visto que as muflas de entrada recebem radiação solar diretamente.

Com o auxílio do Termovisor, Fluke Ti9, foi possível registrar os dados de temperatura, as Muflas de Uso Externo da subestação com a maior temperatura registrada de 58,4 °C e variação de temperatura de 11,6 °C entre as fases, de fato há uma grande diferença, que pode ser um indicativo para uma maior periodicidade na inspeção do equipamento, porém encontra-se dentro da faixa de operação indicada pelo fabricante.

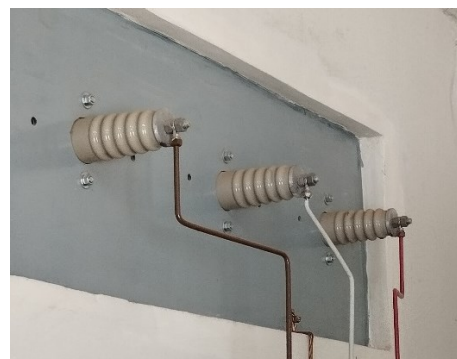
A temperatura de operação na terminação da bucha deve ser entre 35 °C a 45° C, um registro de temperatura maior que esse intervalo pode demonstrar o funcionamento inadequado do equipamento [8].

A Figura 7 ilustra as buchas de passagem da subestação abrigada e a Figura 8 apresenta a termografia realizada em suas conexões, registrando uma temperatura máxima de 37,1 °C, não havendo uma diferença superior a 1 °C quando comparado com a temperatura registrada no ponto de conexão com as outras fases.

Fig. 7. Fotografia Buchas Internas

Fig. 8. Termografia Buchas Internas

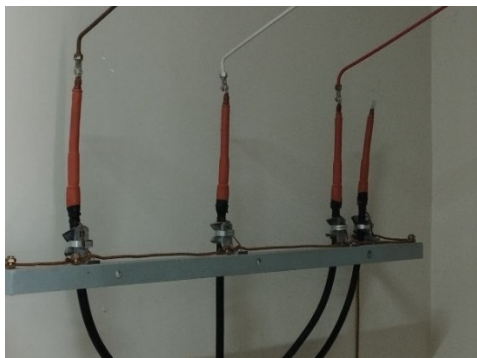
Assim como as Muflas de Uso Externo, o fabricante *TE Energy Connectivity* indicam a temperatura máxima de operação de 105 °C em regime permanente para as Muflas de Uso Interno.

A Figura 9 ilustra as Muflas de Uso Interno da subestação, enquanto a Figura 10 apresenta a termografia realizada em suas terminações. A temperatura mais elevada registrada foi 40,3 °C ao mesmo tempo que a temperatura mais baixa no ponto de análise foi de 39,9 °C.

Fig. 9. Fotografia Muflas Uso Interno

Fig. 10. Termografia Muflas Uso Interno Subestação

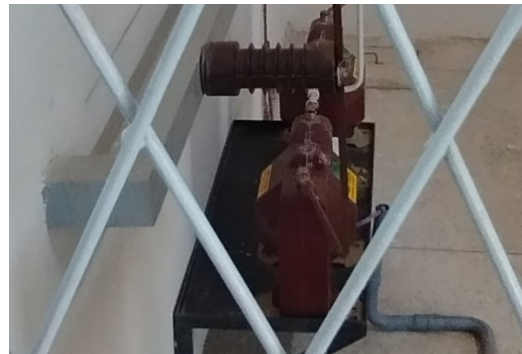
A Figura 11 ilustra os transformadores de potencial, responsáveis pela alimentação do relé de proteção da subestação e também o serviço auxiliar da subestação como a iluminação. A Figura 12 apresenta a termografia realizada, onde foi registrado uma temperatura máxima de 46,6 °C.

Os transformadores de potencial da subestação analisada são caracterizados por serem da classe de temperatura B, isto é, a temperatura de operação pode ser de

80 °C a até uma temperatura máxima de 130° acima da temperatura ambiente.

Fig. 11. Fotografia Transformadores de Potencial

Fig. 12. Termografia Transformadores de Potencial
