UNIVERSIDADE FEDERAL RURAL DO SEMI-ÁRIDO  
PRÓ-REITORIA DE GRADUAÇÃO  
CENTRO MULTIDISCIPLINAR PAU DOS FERROS - CMPF  
CURSO INTERDISCIPLINAR EM CIÊNCIA E TECNOLOGIA

**ESTUDO DAS MANIFESTAÇÕES PATOLÓGICAS IDENTIFICADAS EM UM  
PRÉDIO DO MUNICÍPIO DE IRACEMA - CE**

Monografia apresentada a Universidade Federal Rural do Semi-Árido como requisito para obtenção do título de Bacharel em Interdisciplinar em Ciência e Tecnologia.

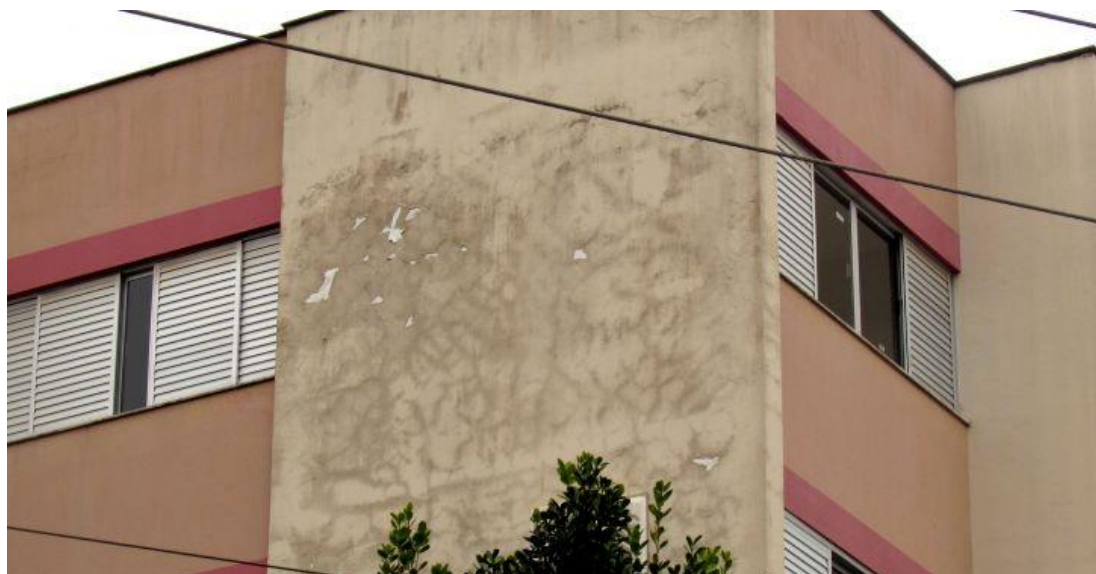
Figura 4: Manchas superficiais

As manchas (figura 4) podem ser ocasionadas por diversos fatores, tais como: infiltração, excesso de água no cimento, presença de impurezas nas areias, capilaridade, sujeira dentre outros fatores. Essa manifestação patológica, geralmente não causa danos graves, porém se o prédio passar por inspeções ou manutenções é facilmente corrigida (CAPORRINO, 2015).

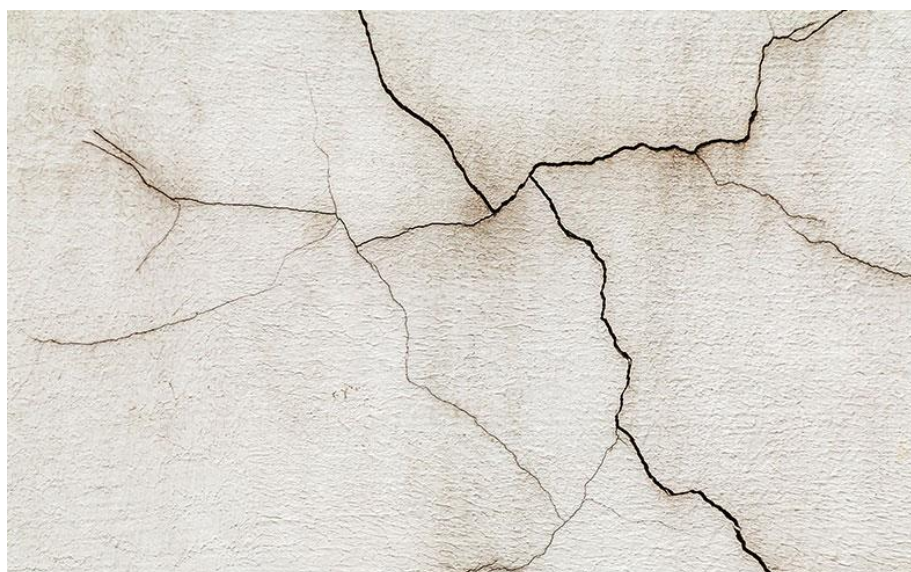
Figura 5: Fissuras

A fissura (figura 5) é outro tipo de manifestação comumente encontrada nos imóveis, pode ser classificada em passiva ou ativa. As fissuras passivas se referem aquelas que não se alteram, ou seja, já alcançaram sua amplitude máxima. Enquanto as fissuras ativas continuam se deformando. As principais causas para o surgimento dessa manifestação patológica são: retração do concreto, cura mal realizada, erros na execução, falhas no detalhamento do projeto, recalque das fundações, dentre outras (VITÓRIO, 2003).

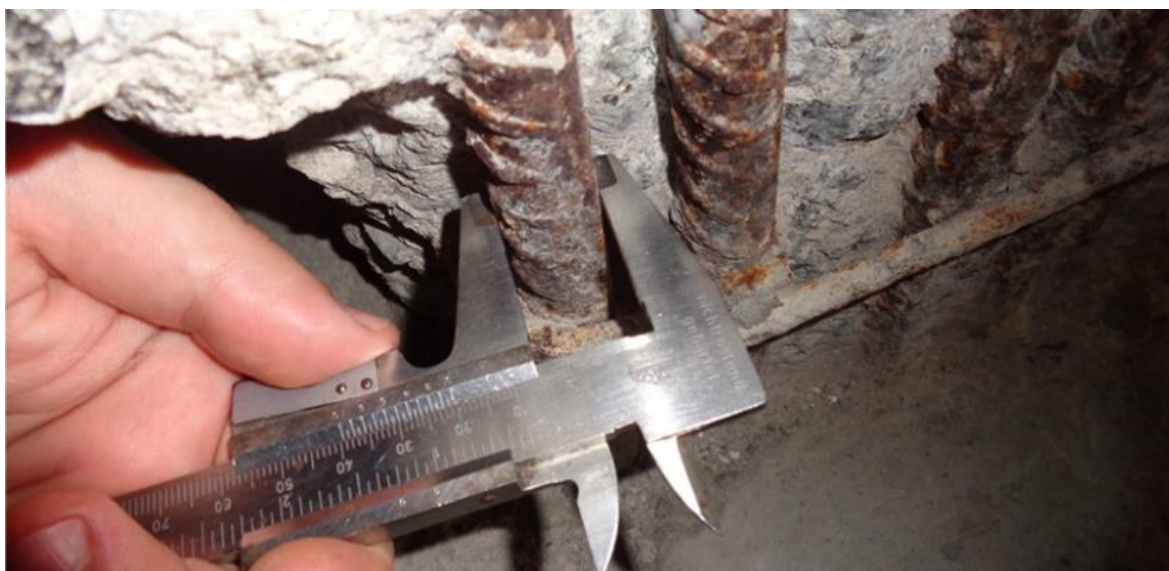
Figura 6: Corrosão das armaduras

A corrosão das armaduras (figura 6) é outra manifestação patológica de grande importância, esta pode-se apresentar de forma superficial ou ainda profunda. Ela caracteriza-se como um processo de natureza eletroquímica, onde a água ao entrar em contato com a parte metálica faz com que ocorra a oxidação e o surgimento da ferrugem que diminui a seção do aço e ocasiona a deterioração da estrutura ou ainda pode ocorrer entre dois metais que possuem uma diferença de potencial. Esse fenômeno também pode ser acelerado caso haja a presença de agentes agressivos externos ou ainda internos, afetando de forma devastadora a estabilidade do prédio e, conseqüentemente, a segurança (SEQUEIRA, 2017).

Pode ser causada por diversos fatores, tais como: presença de água por meio de infiltração, cobrimento do concreto insuficiente fazendo com que os agentes agressivos entrem em contato com as armaduras, mal uso das películas protetoras, além das fissuras que deixam as armaduras expostas.

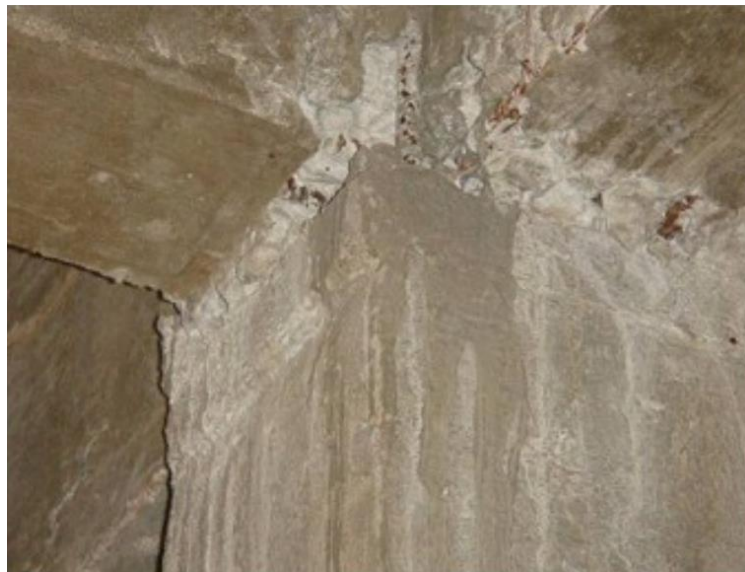
Figura 7: Segregação do concreto

A segregação do concreto (figura 7) ocorre mediante diversos fatores, seja pela corrosão, pela degradação química, pela falha na concretagem, adensamento ou ainda no mal lançamento do concreto, fazendo com que haja a separação do agregado graúdo e miúdo (SOUZA e RIPPER, 1998).

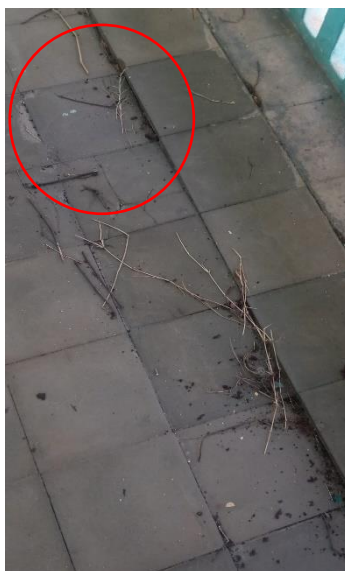
Figura 12: Deslocamento do piso

Foi possível observar em alguns trechos do prédio o deslocamento do piso, em que tal manifestação pode ser ocasionada, por exemplo, pelo recalque da fundação, deformação dos materiais ou ainda o uso inadequado. Neste caso, fica evidente a necessidade de uma análise mais aprofundada para caracterizar de forma precisa esta manifestação patológica, bem como possíveis soluções, na figura 12, é possível observar o deslocamento de uma parte do piso.

É necessário salientar que esse tipo de anomalia afeta, principalmente, a segurança do prédio e do usuário, ocasionando transtornos aos usuários, tais como quedas. Segundo Santos (2019), a soltura de peças de pisos também causa prejuízos à estética do prédio e torna mais propício aos problemas relacionados as intempéries, podendo ser ocasionada pela “falta de juntas de movimentação, dilatação e solidarização (com a criação de tensões indevidas entre os componentes) ou à má preparação do substrato para o assentamento.” Conforme a NBR 15575-3 (2013), o sistema de piso deve desempenhar alguns requisitos de forma a assegurar seus usuários, dentre eles a segurança, resistência, desempenho

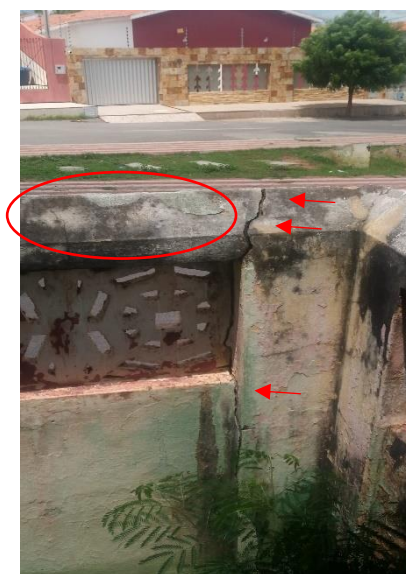
Figura 13: Manifestação patológica em parede externa

Além do deslocamento outras manifestações também foram encontradas no prédio, tais como as fissuras e rachaduras nas alvenarias, vigas e em elemento de sustentação da cobertura. Primeiramente, na figura 13, pode ser observado dois tipos de patologias, as manchas ocasionadas pela sujeira, ocasionada pela poluição ambiental, além disso a exposição umidade e as rachaduras geradas pela deformação dos materiais e intensificadas pela falta de manutenção.

Segundo Sousa (2014), o surgimento dos fungos nos revestimentos de fachadas provoca modificações estéticas devido as manchas escuras. Com relação as rachaduras, de acordo com Oliveira (2012), a manifestação dessa patologia se dá quando os materiais sofrem esforços maiores que os planejados e, neste caso, há o aparecimento de uma abertura que se intensifica com o tempo. Uma alternativa de solução para estas anomalias é a realização de manutenção corretiva, no qual será possível restaurar a alvenaria existente e alterar o tipo de revestimento, visto que o atual se encontra em mal estado de conservação. Além disso, tais manifestações servem de exemplo como forma de evidenciar a importância das inspeções e, conseqüentemente, as manutenções.

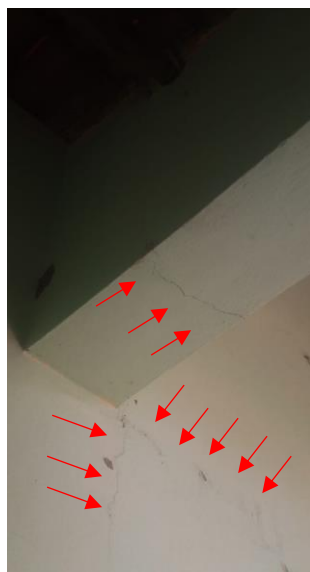
Figura 16: Fissuras em elementos estruturais

Na figura 16, tem-se três fissuras, sendo estas: duas no encontro de viga com pilar, uma na vertical e outra na horizontal, fazendo um ângulo de, aproximadamente, 90° e outra na extensão da viga (largura). Essas anomalias podem ter sido ocasionadas pela sobrecarga da estrutura, por sua deformação ou ainda pela retração dos materiais.

Segundo Sousa (2014), as fissuras podem ser provenientes: “[...] de movimentações térmicas, movimentações higroscópicas, deformação excessiva das estruturas, recalques diferenciais de fundações, retração de produtos à base de cimento e alterações químicas dos materiais de construção.” Sendo necessário, portanto, a realização de ensaios para caracterização das fissuras e identificação das alternativas de solução. Além desse fator, é necessário destacar alguns pontos, tais como os citados por Vieira (2017), em que afirma que existem fissuras que afetam a estética das edificações, no entanto, algumas fissuras podem acarretar a ruína ou na inutilização do sistema construtivo. Logo, é importante no momento do aparecimento da patologia, iniciar os estudos acerca das causas que levaram ao seu surgimento, bem como tomar medidas corretivas.

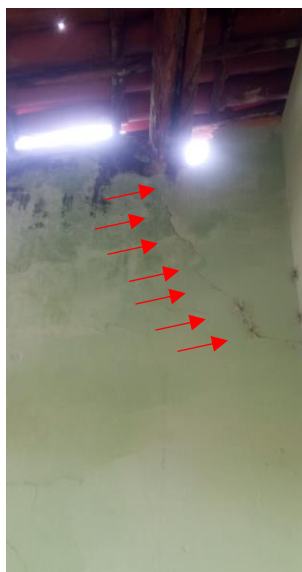
Figura 17: Fissura em elemento estrutural da cobertura

Na figura 17, foi possível observar uma fissura que surge na linha de sustentação da cobertura, podendo ter sido ocasionada também pela sobrecarga da cobertura ou pelo recalque da fundação.

De acordo com Carvalho et. al. (2017), “Geralmente o conserto desse tipo de patologia é complicado, mas é possível evitar fazendo o acompanhamento correto da fase de execução da obra.” Logo, esse tipo de patologia expõe mais uma preocupação acerca da segurança do local, bem como o desempenho da edificação. No qual a NBR 15575-5 (2013) expõe os requisitos que o sistema de cobertura deve possuir, tais como ser estanques à água da chuva, ou seja, impossibilitar que ocorra o processo de infiltração. No entanto, na figura 13 é possível observar a presença de frechas no telhado, o que possibilita a infiltração da água durante as chuvas e o aparecimento de manchas, como pode ser constatado na imagem.

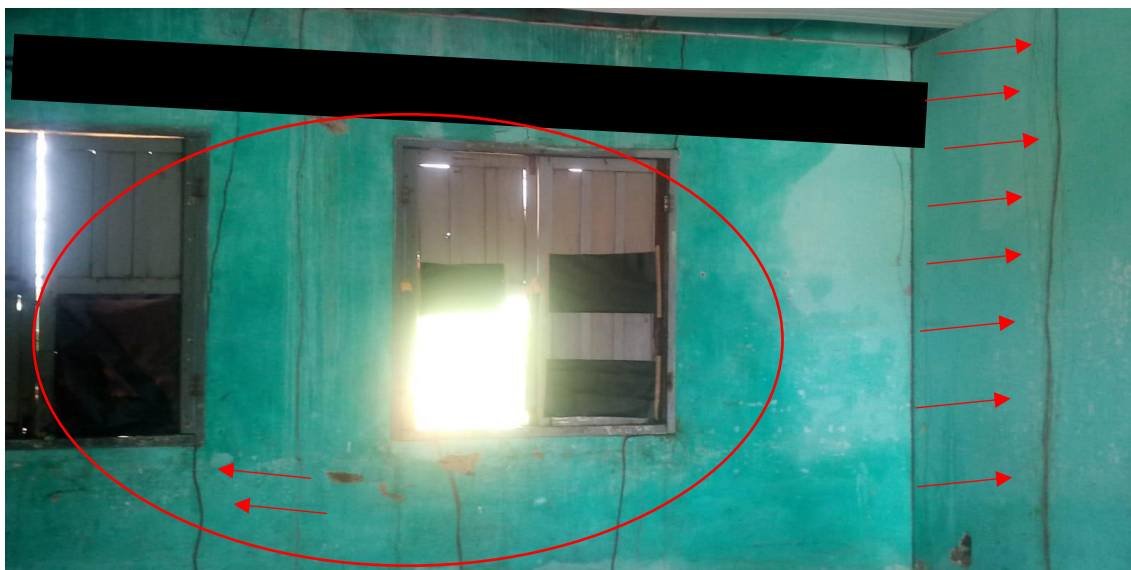
Figura 18: Umidade proveniente das chuvas

Observou-se a umidade nas alvenarias em algumas das salas do prédio, tais como mostrado na figura 18. Essa umidade pode ser proveniente da cobertura, levando em consideração a falta de manutenção do prédio, as aberturas encontradas em alguns trechos do local, além disso, ter sido intensificada pelas esquadrias quebradas. Ainda foi possível constatar na imagem a presença de cupim, evidenciando a necessidade de manutenção nos elementos da cobertura, visto que, esses insetos colocam em risco a segurança do prédio.

Conforme o CBIC (2013), “As condições de saúde e higiene nas habitações podem ser comprometidas por uma série de fatores, sendo a umidade fonte potencial de doenças respiratórias, formação de fungos e outros.”, ou seja, além dessa patologia afetar a estética do prédio, o conforto dos usuários, ela também pode ocasionar problemas de saúde. Logo, fica evidente a necessidade de manutenção corretiva de forma a analisar o estado de conservação da cobertura, mudança nas esquadrias, além de análises na alvenaria, tais medidas objetivam assegurar os usuários que utilizam o local e a durabilidade e vida útil do prédio, pois encontrou-se comprometida. Segundo Taguchi (2010), quando a umidade permanece nas alvenarias por um período elevado, gera a produção de outras patologias, tais como manchas, eflorescência, destacamento do revestimento.

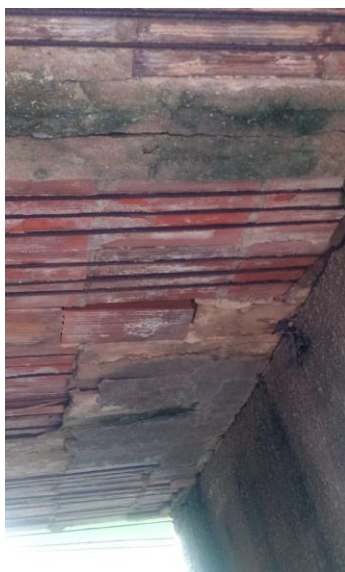
Figura 19: Corrosão da armadura e segregação do concreto

Na figura 19, tem-se duas manifestações patológicas, sendo elas o deslocamento do concreto e a corrosão das armaduras. Essas anomalias podem ter sido originadas pela falta de manutenção, como também devido a exposição excessiva aos agentes agressivos, tais como exposição ao sol e a chuva.

Segundo Sartorti (2008), são diversos os fatores que influenciam na corrosão das armaduras, tais como: cobrimento inadequado do concreto, alta capilaridade, agentes agressivos, fissuras, dentre outros. O resultado da corrosão gera um aumento no volume das armaduras e, conseqüentemente, tensões no concreto que fissuram e podem desintegrar, expondo as armaduras ao ambiente. Comparando com a situação do prédio em análise, pode-se observar que não houve uma preocupação com relação a essa patologia, visto que se encontra em estado elevado. De acordo com Miotto (2010):
