UNIVERSIDADE FEDERAL RURAL DO SEMI-ÁRIDO  
PRÓ-REITORIA DE GRADUAÇÃO  
CENTRO MULTIDISCIPLINAR DE ANGICOS  
CURSO DE BACHARELADO EM ENGENHARIA CIVIL

**ANÁLISE E APLICAÇÃO DA FAIXA ELEVADA DE PEDESTRE: ESTUDO DE  
CASO NO MUNICÍPIO DE JUCURUTU-RN**

Trabalho Final de Graduação apresentado a  
Universidade Federal Rural do Semi-Árido  
como requisito para obtenção do título de  
Bacharel em Engenharia Civil.

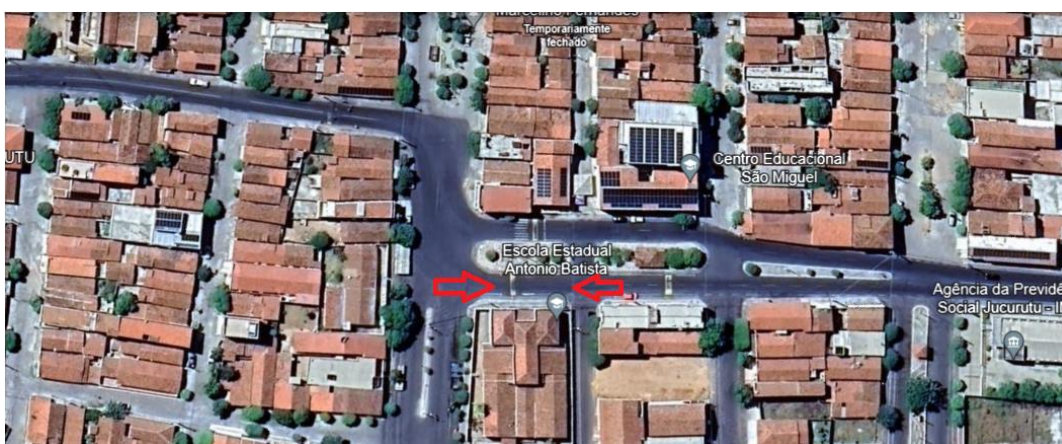
Figura 7 - Localização do Trecho 1

O Primeiro local avaliado está localizado na RN-118 em Jucurutu, a pista possui mão dupla e está localizada mais precisamente em frente à Escola Estadual Antônio Batista no bairro Centro. Na figura 7 podemos ver no mapa o local do trecho 1 com setas apontando para o ponto de possível instalação da faixa elevada.

Ao visitar o Trecho 1, foi medido o tamanho do meio fio para avaliar a necessidade de algum rebaixamento da calçada para implantação da faixa, foram avaliados os dispositivos de acessibilidade já instalados

O desenvolvimento do modelo de faixa foi feito utilizando *Software Autocad*, utilizando as medidas base da resolução N° 738 do CONTRAN, a faixa desenvolvida tem o tamanho de 5 metros, que se torna suficiente com base no fluxo da cidade. O material sugerido para a fabricação da faixa elevada é o CBUQ (concreto betuminoso usinado a quente), sabendo que é material de boa resistência e durabilidade ao tráfego de veículos.

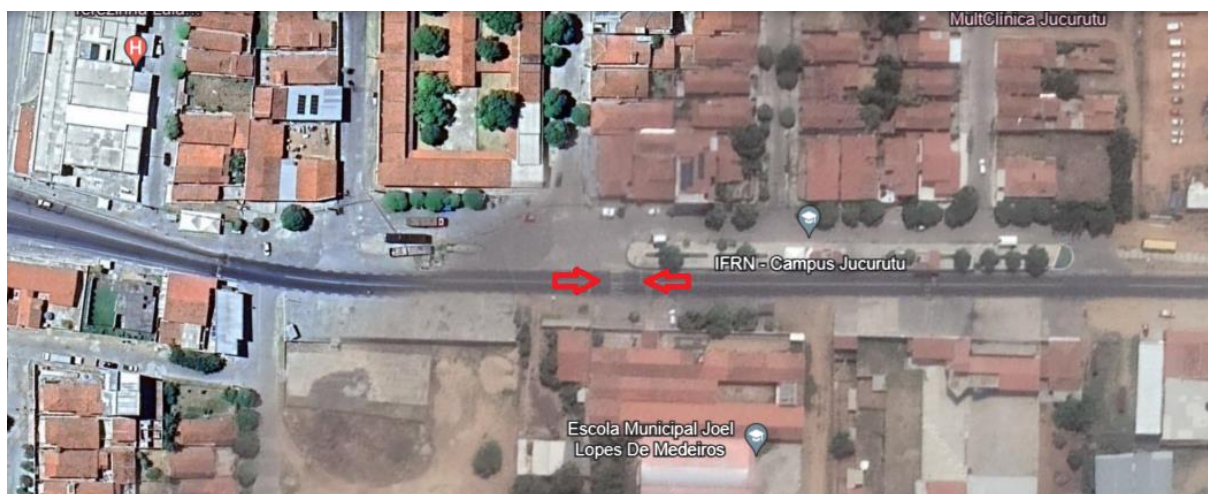
Figura 8 - Localização trecho 2

O Segundo local está situado na RN-118 em Jucurutu-RN nas proximidades de duas escolas municipais de Ensino fundamental (Escola Municipal Joel Lopes Galvão e Escola Municipal Wagner Lopes) a pista possui duas faixas. Assim como no “Trecho 1” houve a visita in loco para determinação dos parâmetros da faixa, mas no local foi notado que a falta de meio fio nas proximidades, com isso não poderia se fazer o projeto de calçada-á-calçada, com isso foi proposto que a faixa tivesse desníveis também na parte lateral onde o pedestre sobe, de no máximo 10% de inclinação, sendo uma maneira de contornar esse problema na instalação e gerar acessibilidade, tanto para pedestres quanto para cadeirantes. O local em questão fica nas proximidades de duas escolas de ensino fundamental, que gera bastante fluxo de pedestres em ambos os lados da via.

Na figura 8 podemos ver no mapa o local do trecho 2 com setas apontando para o ponto de possível instalação da faixa elevada.

A faixa no Trecho 2 também foi desenvolvida com uso de ferramentas como *Google Earth* e *Autocad*, seguindo as medidas oficiais que foram obtidas, o tamanho escolhido para a faixa foi de 5 metros, que se enquadra na norma, seu material deve ser assim como na faixa do “Trecho 1” o CBUQ (concreto betuminoso usinado a quente).

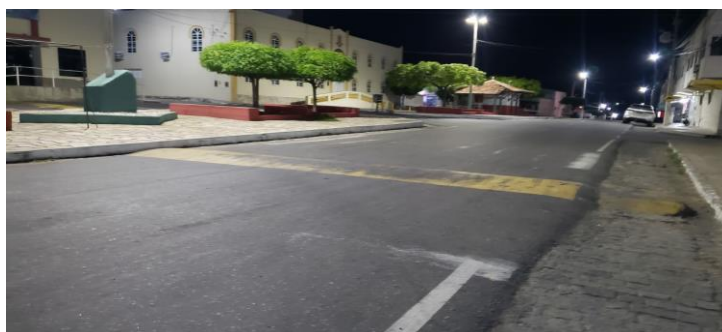
Figura 11 - Fotografia do Local de aplicação trecho 1

Esse trecho em questão está exatamente em frente a uma escola de ensino fundamental o que causa um fluxo maior de passagem de pedestres de um lado para outro dessa rua, sendo muitos desses pedestres crianças. Os horários de maior pico de pedestres são entre as 6:00 até 8:00, 11:00 até 12:00 e 17:00 até 18:00. Podemos ver na Figura 11 o local de possível aplicação da faixa elevada, sendo logo após a lombada simples.

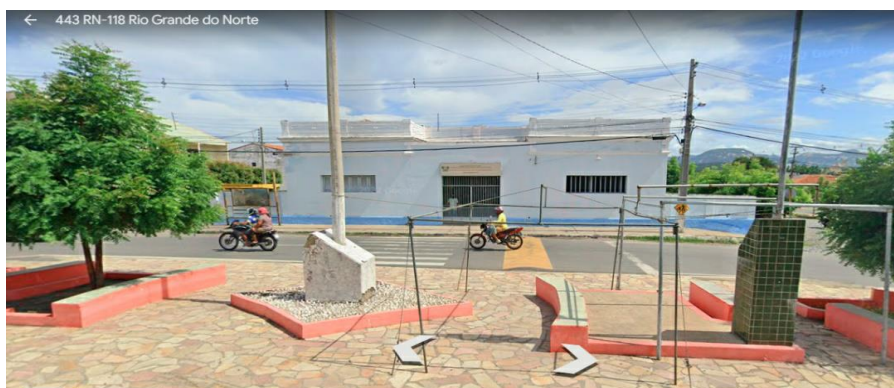
Figura 12 - Registro em outro ângulo do trecho 1

Nota-se no trecho que já há sinalização e alguns dispositivos viários implementados, de acordo, porém não possui a sinalização vertical adequada como placas de avise de lombada, ou placas sinalizando a faixa. A faixa de pedestres atual se encontra quase apagada o que pode vir a gerar uma desatenção por parte do motorista e com isso não entender que a preferência nesse caso é do pedestre. Com a instalação da faixa elevada vai garantir que ocorra uma redução da velocidade de todos os veículos que atravessarem o trecho citado e maior atenção dos motoristas devido a suas diversas sinalizações (Horizontais e Verticais), e com isso propondo maior segurança aos pedestres. A faixa seria implantada de um lado a outro do meio fio facilitando a passagem de pedestres para o outro lado sem ser necessário baixar o nível, e gerando maior acessibilidade e segurança para pessoas cadeirantes que precisarem atravessar o local. Nessa Figura 12 temos a vista frontal a Escola Estadual Antônio Batista, mostrando mais precisamente o local de possível instalação da faixa elevada, de começaria no meio fio da escola até o meio fio da praça de modo a unir o trajeto na mesma altura.

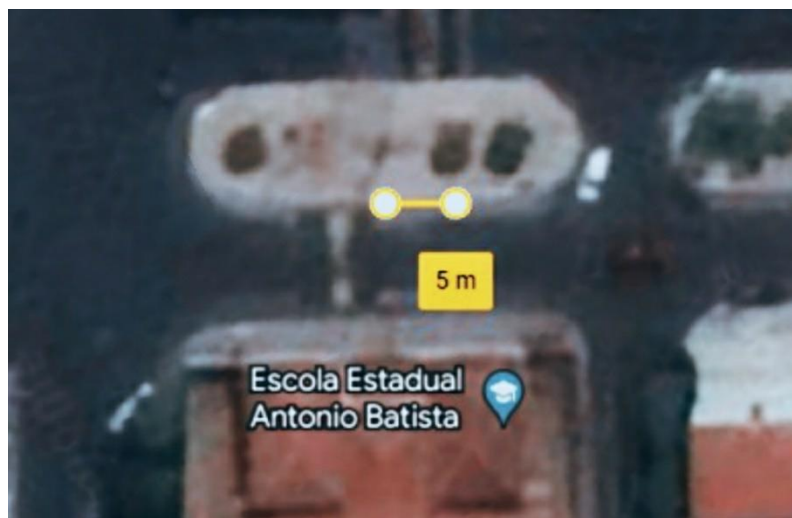
Figura 13 - Medição da faixa no Trecho 1

As Figuras 13 e 14 demonstram como iria ficar em tamanho real a faixa e suas proporções no mapa.

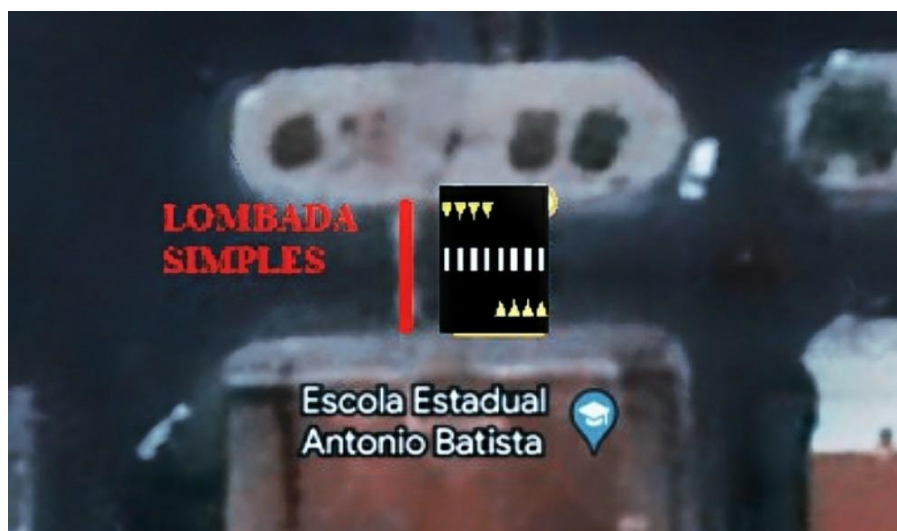
Figura 15 - Simulação da faixa com a lombada simples Trecho 1

A sugestão para implementar a faixa elevada inclui também a retirada as lombadas que estão situadas atualmente nos pontos em questão, pois seu proposito já vai ser suprido pela elevação da faixa elevada. Na Figura 15, e demonstrado onde se encontra a lombada simples atual que deverá ser substituída pela faixa elevada.

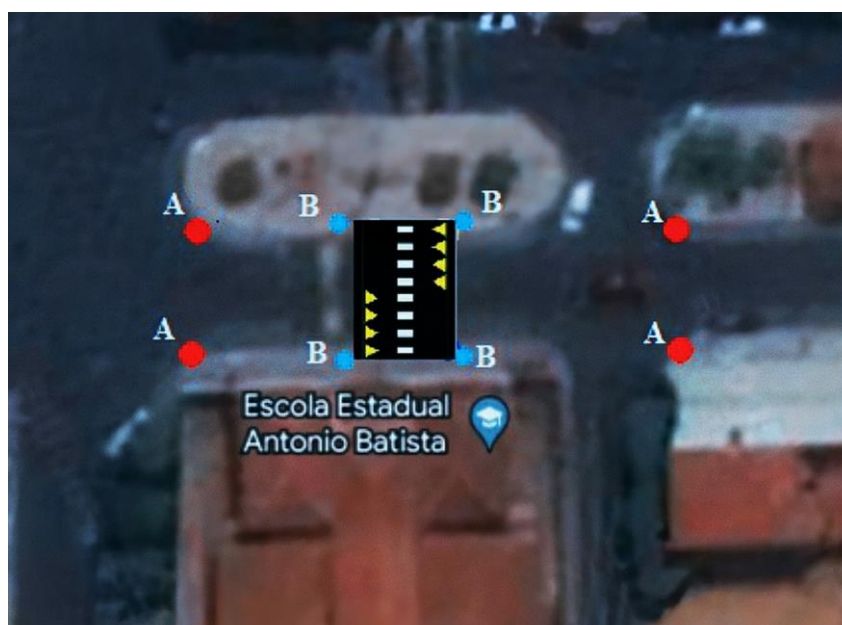
Figura 16 - Representação dos pontos de instalação de sinalização vertical no Trecho 1

Podemos ver na Figura 16 os pontos de interesse para colocar sinalização vertical de modo que ajude a identificar a faixa elevada a frente e gerar maior alerta e atenção nos motoristas.

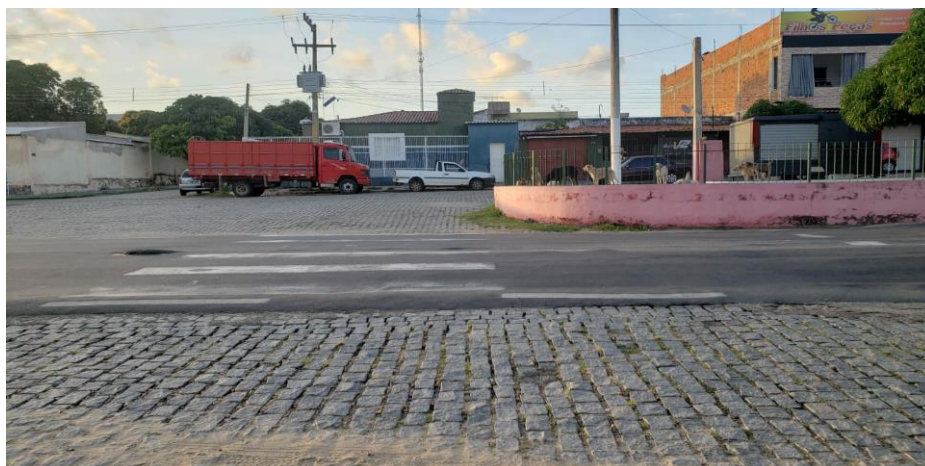
Figura 23 - Local de aplicação trecho 2

Sabendo-se que sempre está ocorrendo passagem de crianças pelo local, principalmente nos horários de pico que são entre 10:30 até 12:00 e 16:00 até 18:00, segundo os moradores locais a faixa em questão não é respeitada da melhor forma pelos motoristas, onde muitas vezes tomam a preferência da passagem para si, fazendo com que os pedestres tenham que esperar a passagem dos veículos devido a não redução de velocidade por parte dos motoristas, mesmo com a lombada simples já instalada. Na Figura 23 está localizada a faixa simples instalada que se encontra instalada no local.

Ao instalar uma faixa elevada nesse trecho, se tornaria desnecessária a lombada simples que se encontra atualmente no local, sendo necessária sua retirada, fazendo a troca de dois dispositivos de redução (faixa e lombada simples) já instalados, por apenas a faixa elevada que já inclui as duas funções em apenas um dispositivo de acessibilidade. Nota-se que de acordo com a Figura 24 a lombada simples instalada no local atualmente está com grandes desníveis em sua superfície, então a faixa elevada se tornaria também uma alternativa de contornar esse problema.

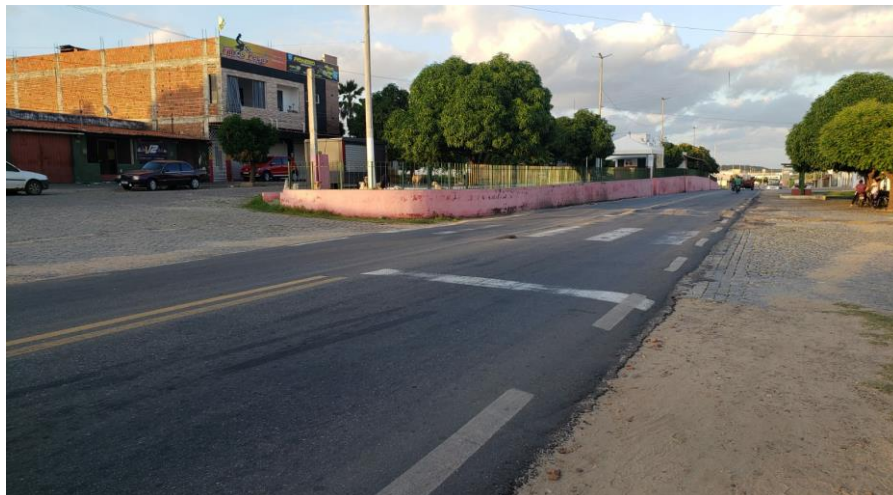
Figura 25 - Registro em outro ângulo trecho 2

Na Figura 25 é possível ver o trecho dois por outro ângulo, notando que não há meio fios nesse trecho.

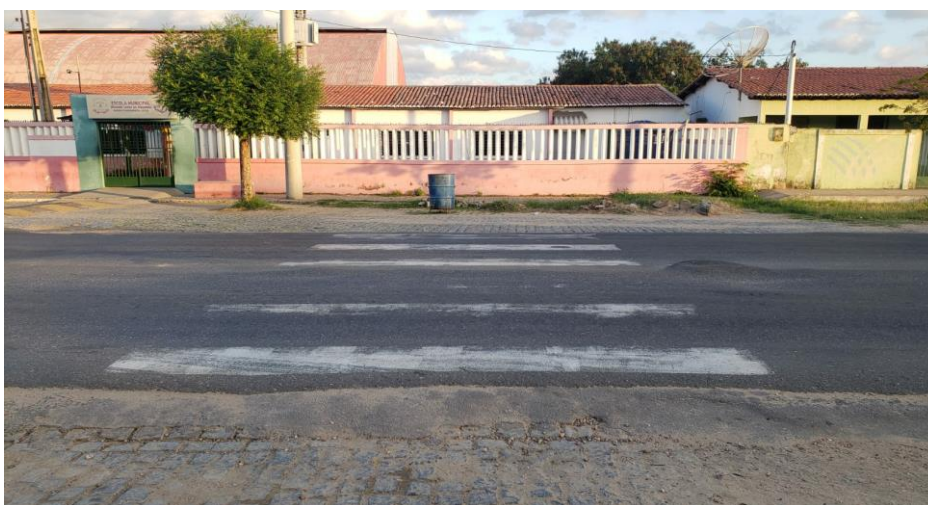
Figura 26 - Faixa de pedestre simples/fachada da Escola Municipal Wagner Lopes

A faixa de rodagem presente no trecho e de 7 metros, a Figura 26 é mostrado a faixa simples instalada no lugar e parte da fachada da Escola Municipal Wagner Lopes, como visto o meio fio nessa parte do trecho se encontra muito distante ou inexistente impedindo assim a ligação da faixa elevada de calçada a calçada.

Nota-se a presença de uma faixa de pedestres simples acompanhada de uma lombada com propósito de reduzir a velocidade de quem está vindo do sentido Bairro Freitas – Centro, nota-se que no sentido contrário não existe lombada próxima, outro fato a ser levado em consideração é baixa sinalização em um local que possui um fluxo alto de pedestres.

Com base na resolução Nº 738 do Conselho Nacional de Trânsito foi desenvolvida uma faixa elevada que se encaixe com as características do local em questão. Como não há um meio fio próximo para utilizar como medida base para a altura da faixa, foi adotada a altura limite de faixa que se é permitida por norma 15cm, ainda por não possuir meio fio próximo foi sugerido uma leve rampa, com desnível de 10% para a entrada de pedestres na faixa em questão, como uma maneira de contornar a falta da calçada. As imagens 27 e 28 informam a localização das duas escolas que se situam no trecho em questão.

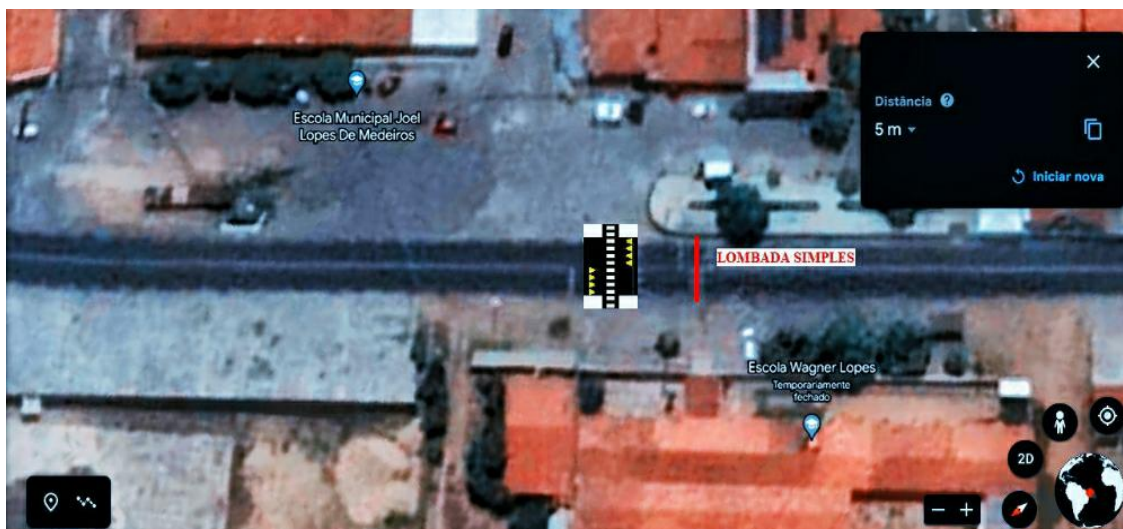
Figura 29 - Simulação da faixa 2, com lombada simples a ser retirada

Assim como no trecho 1 não será mais necessário a lombada que está atualmente instalada no trecho 2, devido a elevação da rampa que já irá exigir redução de velocidade. A Figura 29 mostra a localização da lombada simples instalada.

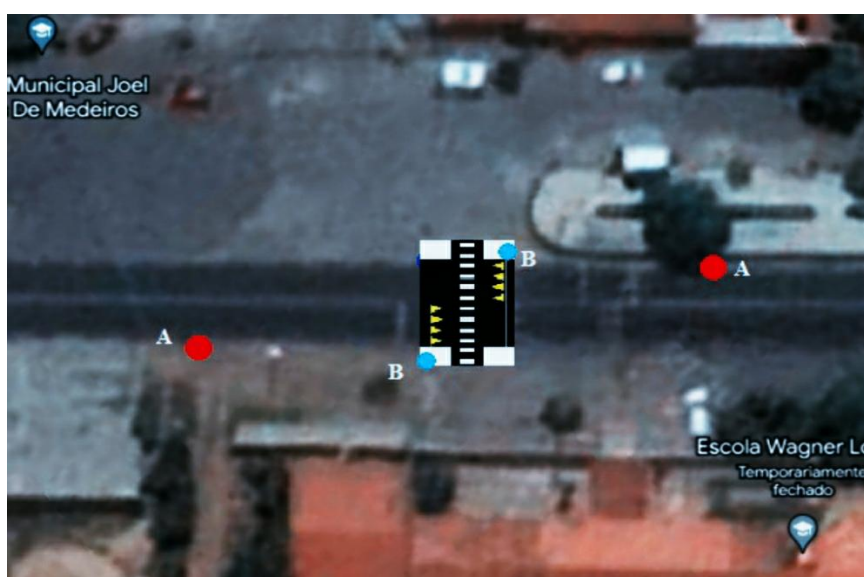
Figura 30 - Representação dos pontos de instalação de sinalização vertical no ponto 2

A Figura 30 contém os pontos de localização dos sinalizadores verticais do local, as placas de sinalização vertical serão instaladas a uma distância de 20 metros.

-Pontos em “A” **VERMELHO**: Placas de Redução de Velocidade
