**GERENCIAMENTO DE RISCO EM OBRAS DE PEQUENO PORTE: UMA  
PERSPECTIVA PARA OS MUNICÍPIOS DE IGUATU/CE E PAU DOS FERROS/RN**

Monografia apresentada à Universidade Federal Rural do Semi-Árido como requisito para obtenção do título de Bacharel em Ciência e Tecnologia.

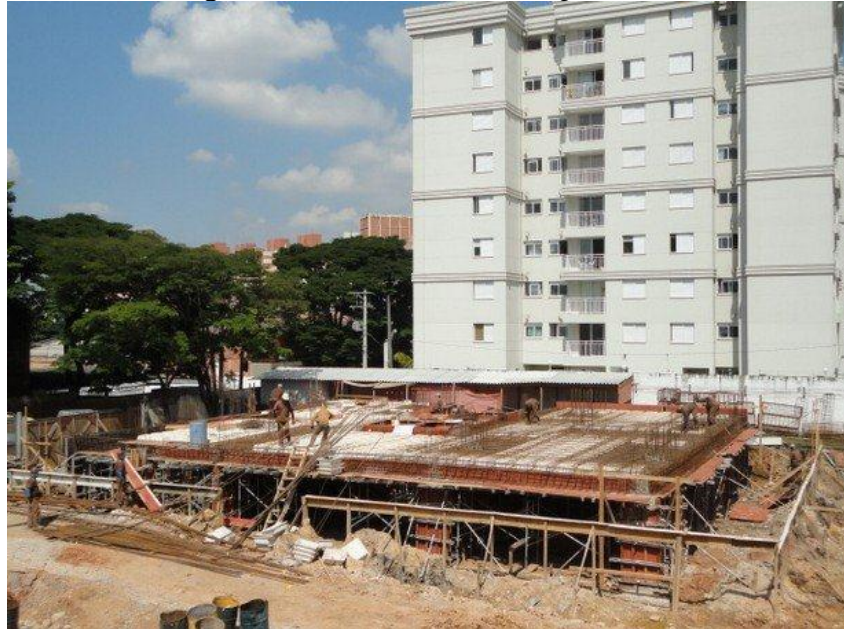
Figura 1: Canteiro de obras do tipo restrito

- Restritos: comumente encontrados em áreas centrais das cidades, ampliações ou reformas. Seus acessos não proporcionam uma boa locomoção, pois o ambiente oferece poucas condições para disposição de materiais, e a construção ocupa grande porcentagem do terreno, como mostra a Figura 1;

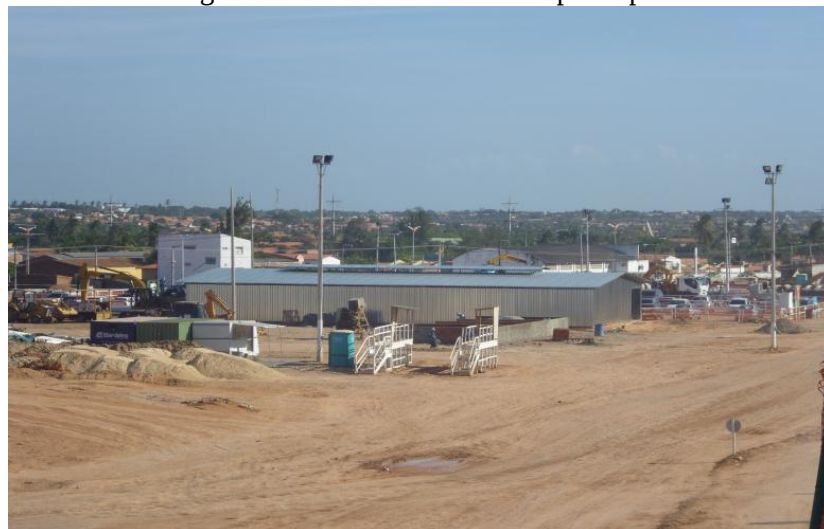
Figura 2: Canteiro de obras do tipo amplo

- Amplos: ocupa uma parcela pequena do terreno disponível, conforme Figura 2. As possibilidades para uma boa elaboração do canteiro são bem maiores que a do tipo anterior. São encontrados, geralmente, em obras de médio ou grande porte, em áreas mais afastadas dos centros urbanos, como usinas, indústrias, barragens, etc;

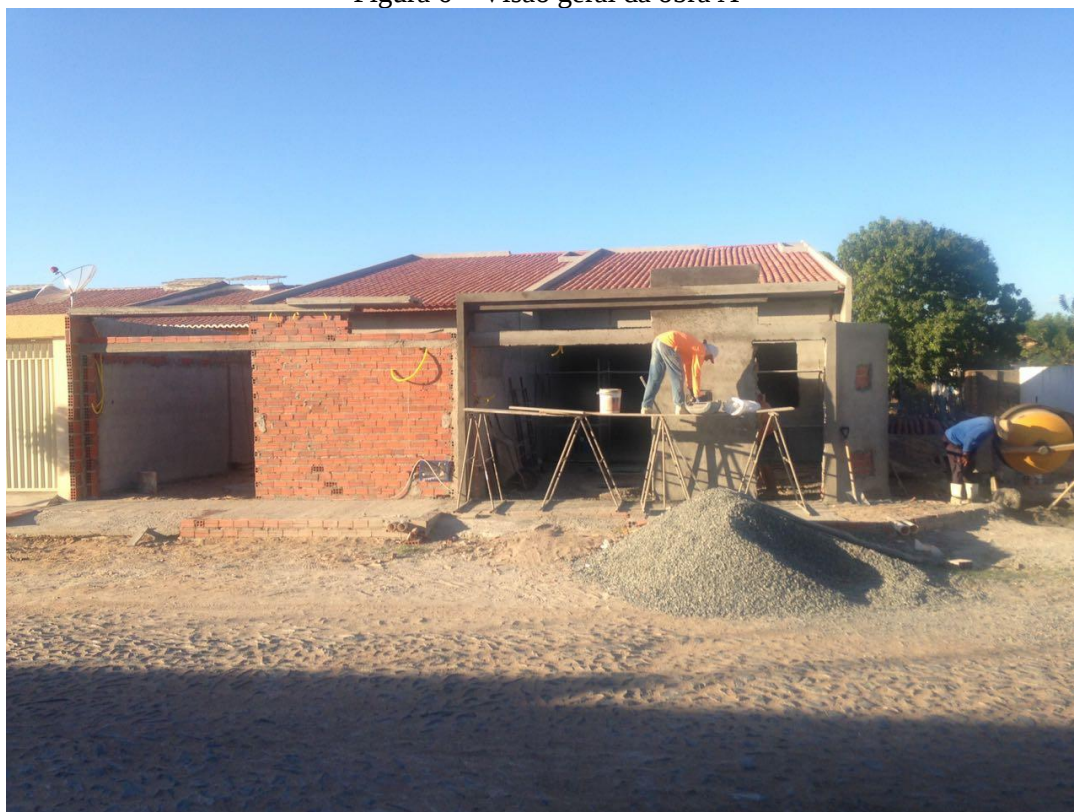
Figura 6 – Visão geral da obra A

A tipologia desta construção consiste em dois imóveis residenciais vizinhos, localizados na Rua Projetada A, nº 2 e nº 2/A, no município de Iguatu/CE. Respectivamente, seus terrenos possuem 121,80 m<sup>2</sup> e 119,40 m<sup>2</sup>, totalizando 241,20 m<sup>2</sup> de área construída.

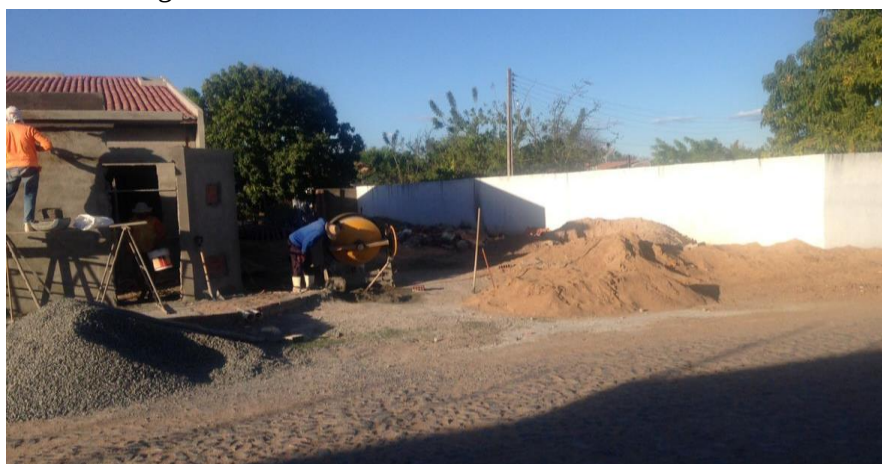
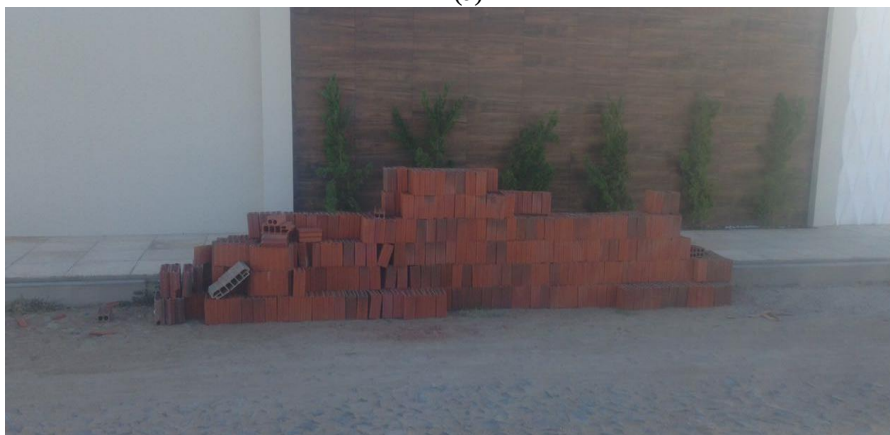
Figura 7 – Armazenamento dos materiais fora da casa

Por não possuir um canteiro de obras bem definido e delimitado, o armazenamento de alguns materiais, como areia, brita e telhas, é feito do lado de fora da casa, conforme Figura 7.

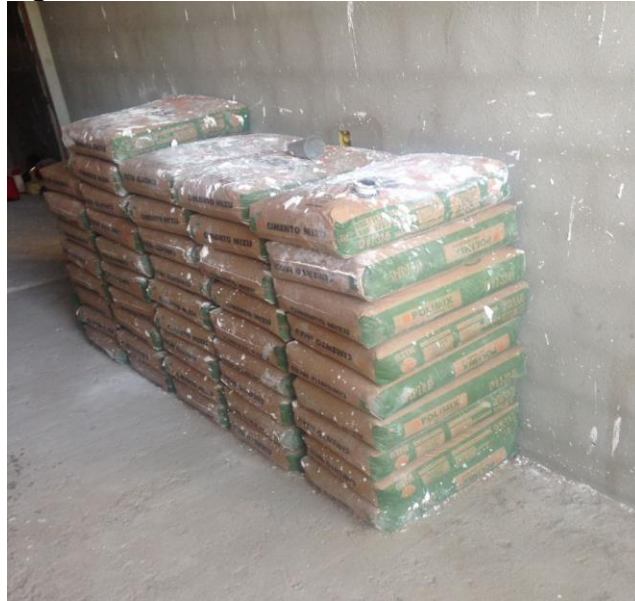
Figura 8 – Armazenamento de material dentro da casa

Outros materiais, pelo fato de serem mais caros, são guardados do lado de dentro, podendo ser citado o cimento, ver figura 8.

Quanto a estocagem de materiais, o cimento, por exemplo, é empilhado em no máximo dez sacos. Em contra partida, o estoque não está protegido da umidade em depósito fechado e coberto, inexistente estrado sob o estoque e no caso das pilhas estarem adjacentes à parede, também não existe uma distância mínima de 0,30 m para permitir circulação de ar, ver Figura 8.

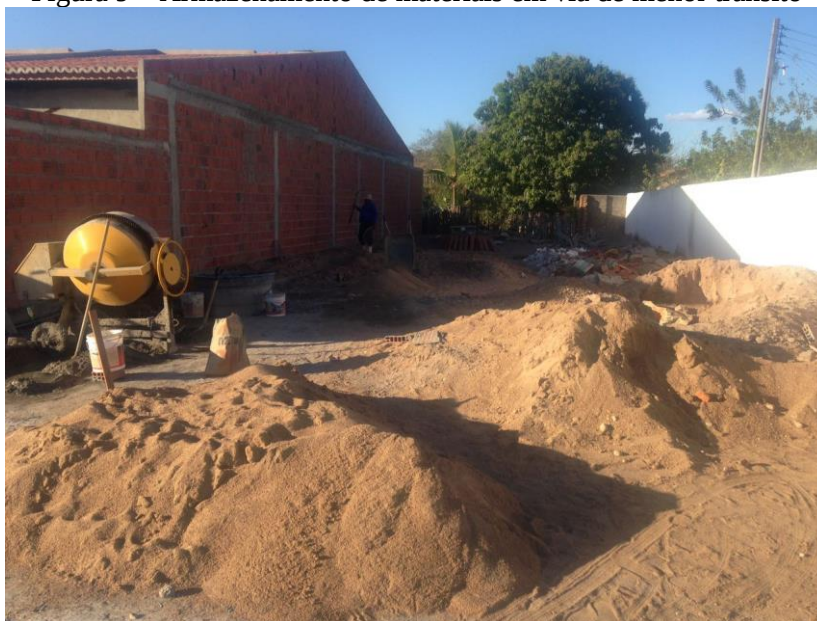
Figura 9 – Armazenamento de materiais em via de menor trânsito

Os únicos locais de entrada nas obras são os espaços onde serão colocados os portões, não existentes até o momento, ver Figura 6, fazendo com que as casas fiquem abertas durante todo o dia. Pelo fato da construção localizar-se em uma esquina, deveria haver a possibilidade da entrada de caminhões pela rua com menor trânsito, entretanto, isto não se torna possível pois a mesma serve de armazenamento de algumas matérias-primas e entulhos, conforme figura 9.

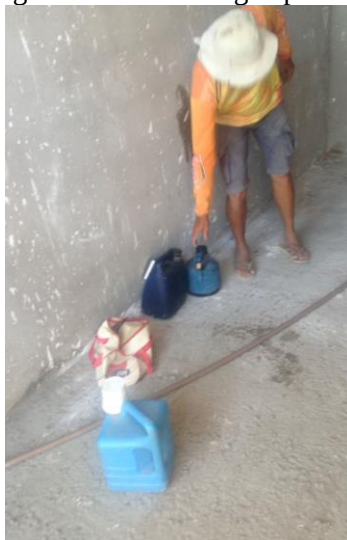
Figura 10 – Uso de água potável

Não é elaborado um projeto de organização, destinando um espaço do terreno total, para instalação do canteiro de obras. Este fato pode ser comprovado pela não existência de itens obrigatórios, tais quais: escritório, almoxarifado, locais para refeições, vestiário, área de lazer, instalações sanitárias, entre outros. Entretanto, mesmo sem haver locais apropriados para refeições e higiene, os trabalhadores, pela manhã, levam seus alimentos e os consomem pela obra mesmo, sem local específico e, para suas necessidades básicas, são obrigados a deslocarem-se até suas casas. Além disso, água potável para consumo próprio não é oferecido pela empresa, forçando os trabalhadores a levarem de casa por meio de garrafas térmicas, como mostrado na Figura 10.

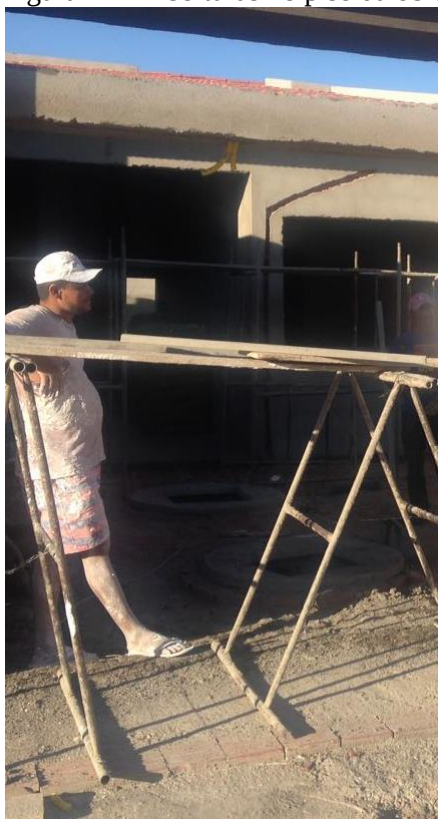
Figura 11 – Aberturas no piso da obra

Com relação a aberturas no piso, foram encontradas duas aberturas, logo na entrada, sem fechamento provisório e sem sinalização, mostrado na figura 11.

Segundo informado pelo mestre de obras, essas aberturas seriam para as fossas das residências e elas permanecem abertas até que o engenheiro responsável veja e autorize seu fechamento.

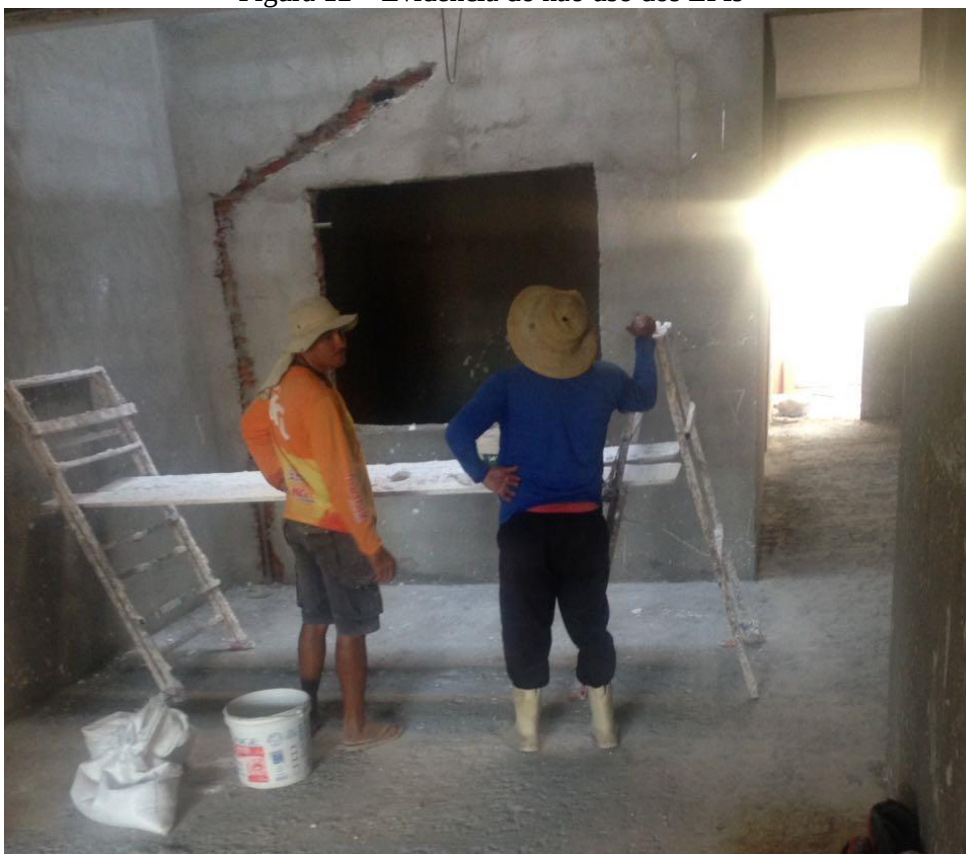
Figura 12 – Evidência do não uso dos EPIs

No tocante da sinalização, não foram encontrados nenhum tipo de aviso sobre riscos de acidentes nem uso de utensílios de segurança. Também constatou-se que os trabalhadores não fazem uso de equipamentos de proteção individuais (EPIs), evidenciados nas Figuras 10,11 e 12.

Em conversa com os trabalhadores, afirmam que não são cedidos, por parte da empresa, uniformes e equipamentos de segurança, onde os mesmos precisam ser comprados com dinheiro do próprio bolso, fato que quase nunca acontece, segundo eles, por acharem desnecessário, o uso destes utensílios, devido suas experiências no ramo e por considerarem que a utilização destes, atrapalhem o desenvolvimento de seus serviços. Entretanto, existem reuniões e palestras periódicas, em torno de 20 a 30 dias, com o engenheiro responsável pela obra.

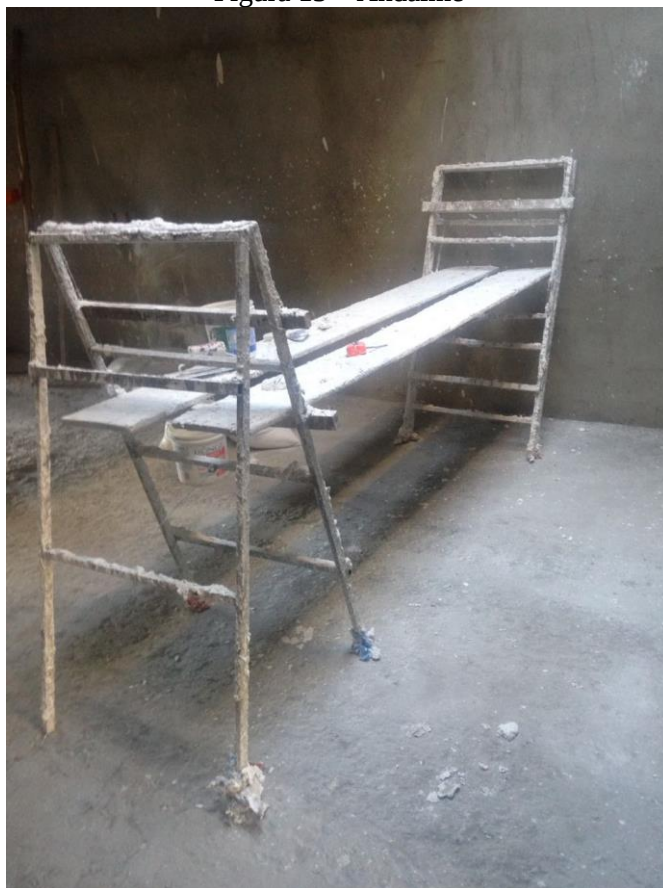
Figura 13 – Andaime

O último item analisado neste quesito foram os andaimes, em que também foram encontradas irregularidades, mostradas na Figura 13.

Como pode-se observar, o andaime não dispõe de guarda-corpo e rodapé em torno de seu perímetro nem é sustentado por perfis chumbados, nas paredes ou no chão, através de braçadeiras ou dispositivos semelhantes.

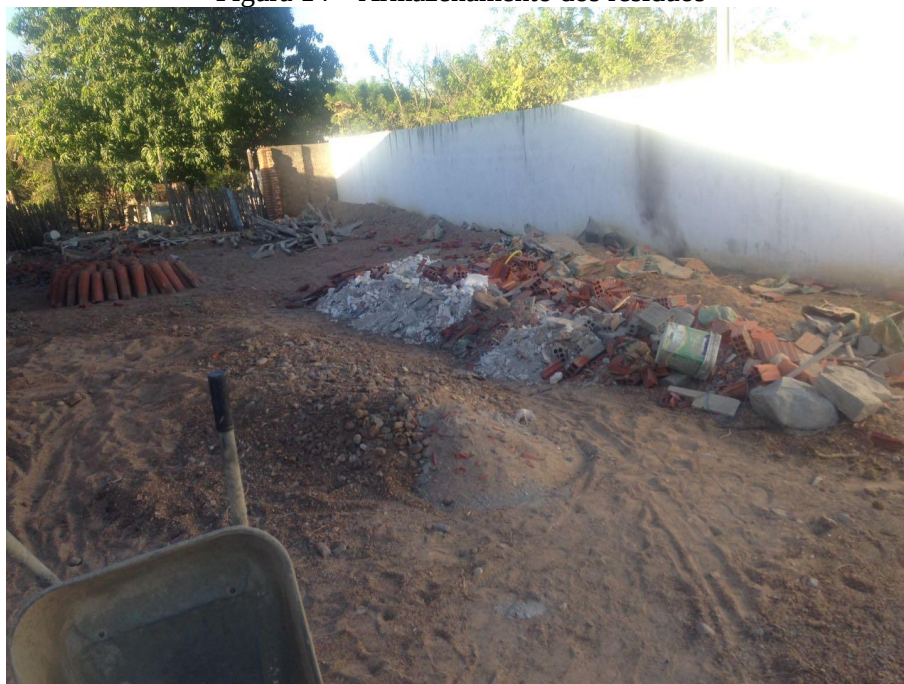
Figura 14 – Armazenamento dos resíduos

Os entulhos da obra não são separados por tipo de material, para futuro reaproveitamento, nem são utilizadas caixas para depósito central de desperdícios. Porém, o local da construção é mantido sempre limpo, de forma a não prejudicar a segurança e circulação de materiais e pessoas. Ademais, diariamente é feita uma limpeza no local onde os resíduos são coletados, juntados e guardados, em concordância com a Figura 14, sendo contratada, posteriormente, uma caçamba para fazer o transporte do lixo até o lixão.

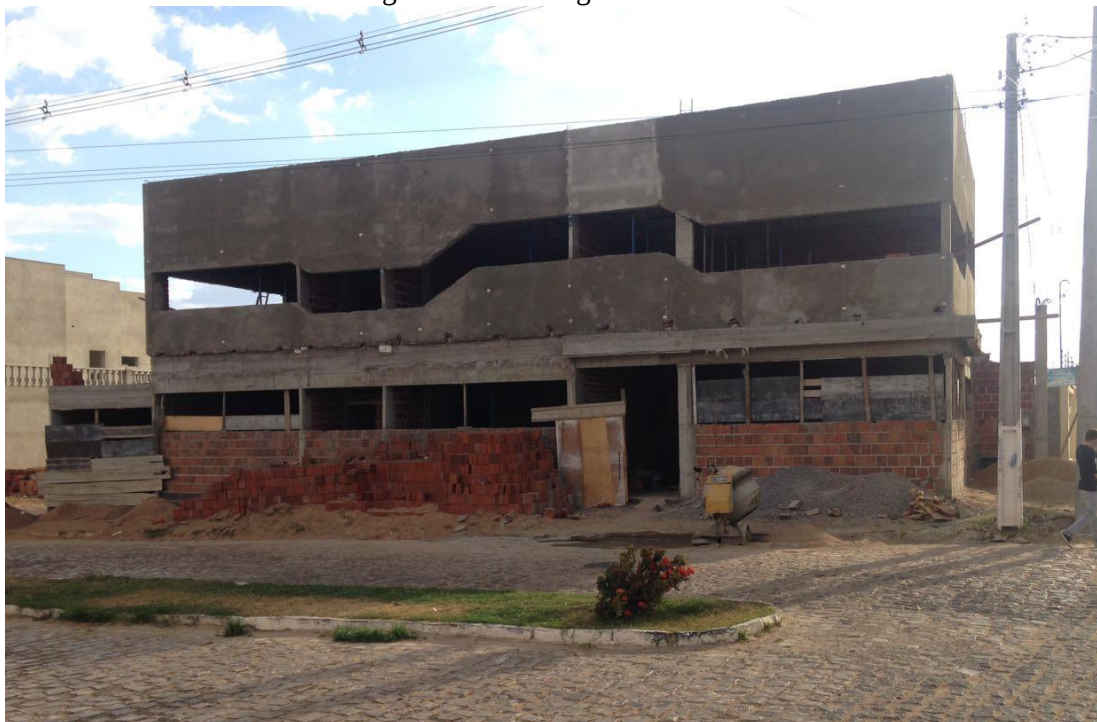
Figura 15 – Visão geral da obra B

A tipologia deste levantamento consiste em um edifício comercial, mostrado na Figura 15, localizado na Rua José Alves de Queiroz, nas proximidades da Praça de Eventos, no município de Pau dos Ferros/RN. Sua área construída é de, aproximadamente, 300 m<sup>2</sup>.

No dia 22 de setembro, data da visita ao local para coleta dos dados, a obra encontrava-se na etapa de revestimento e apresentava um total de oito trabalhadores na execução da construção.

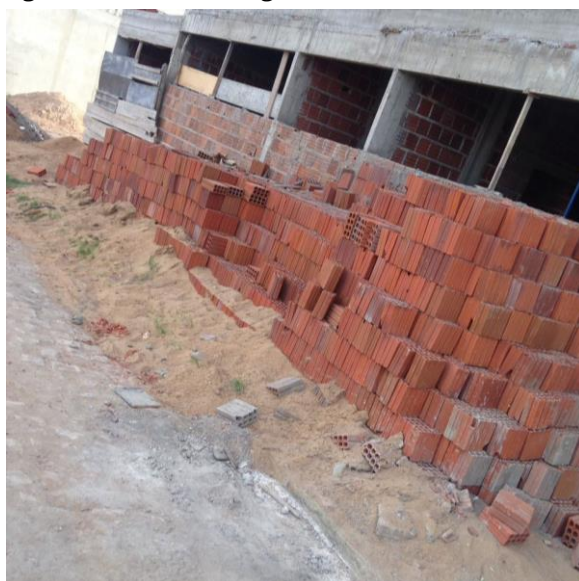
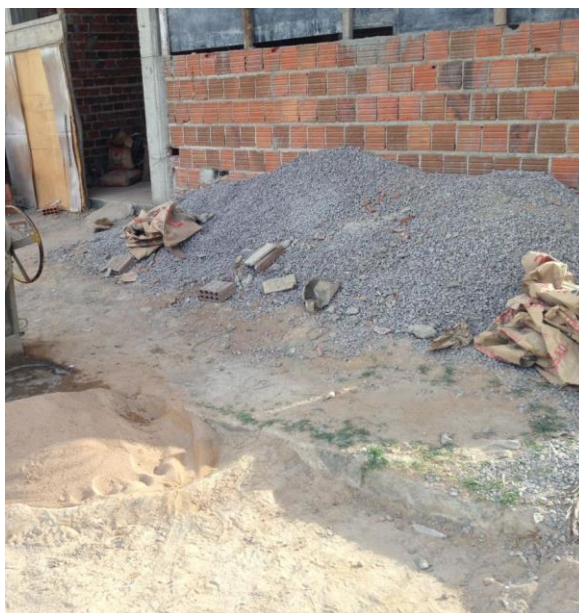
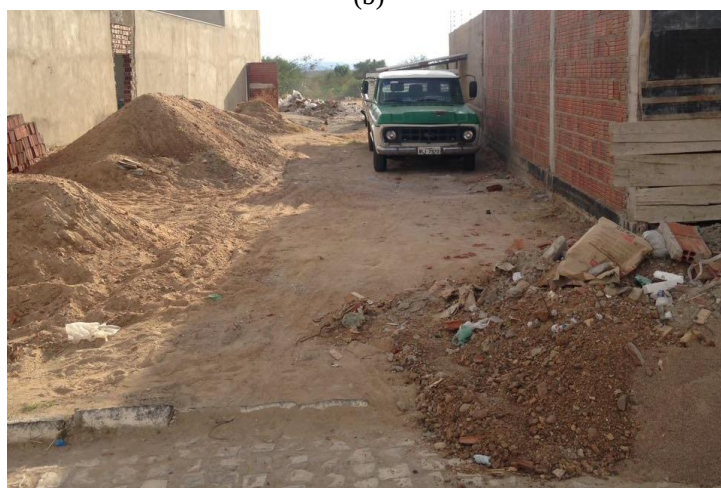
Figura 16 – Armazenagem dos materiais da obra B

Assim como na obra A, esta construção não apresenta um canteiro de obras definido e delimitado, fazendo com que grande parte dos objetos sejam armazenados do lado de fora, mostrado na Figura 16.

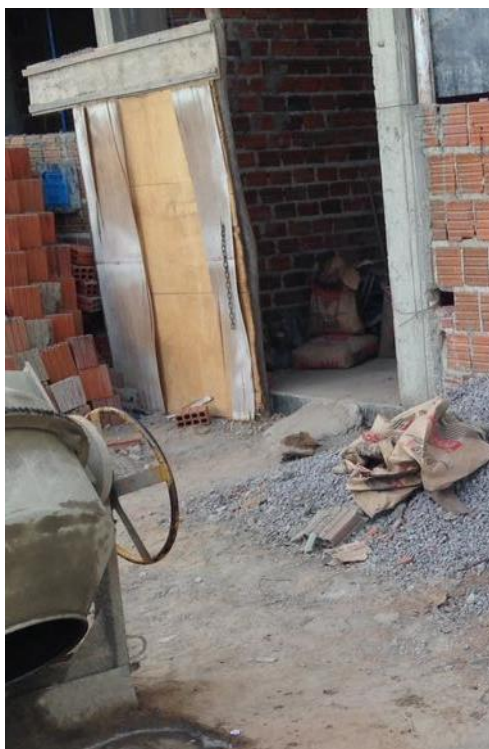
Figura 17 – Porta de acesso a obra

Diferenciando-se da anterior, aqui existe portão exclusivo para entrada de pessoas e funcionários, conforme Figura 17.

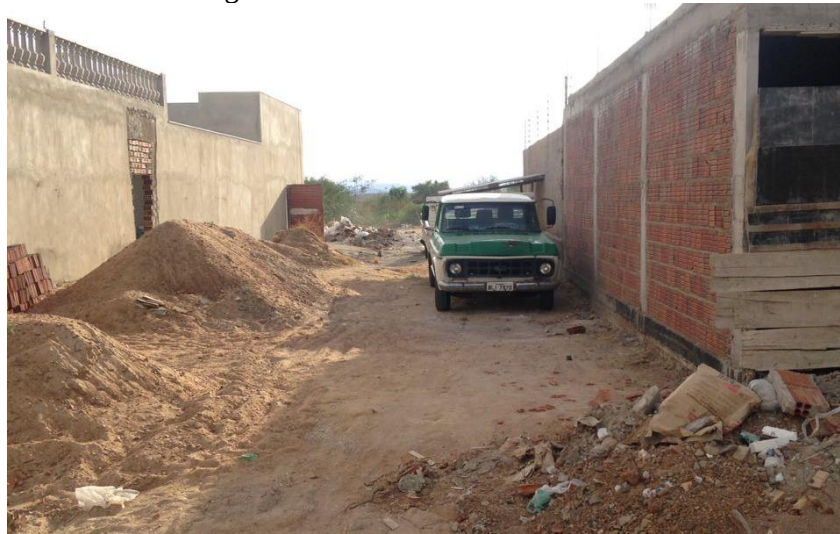
Figura 18 – Acesso de caminhão a obra

Similarmente a obra A, encontrando-se em uma esquina, também é possível a entrada de caminhões pela via de menor trânsito, como mostra a Figura 18.

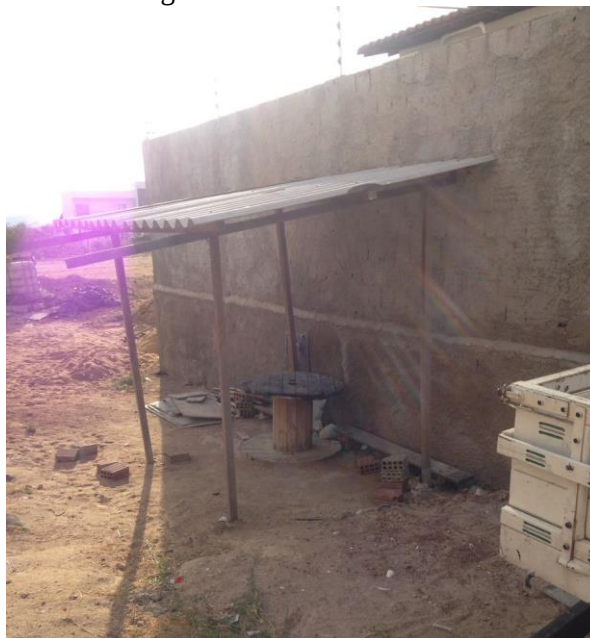
Figura 19 – Área de descanso

Congênere a A, o projeto de organização do canteiro de obras também não existe, fazendo com que não existam: tapumes, escritório, almoxarifado, local para refeições, vestiário, instalações sanitárias e área de lazer. Entretanto, foi encontrado um ambiente que pode ser chamado de “área de descanso”, mostrado na Figura 19.

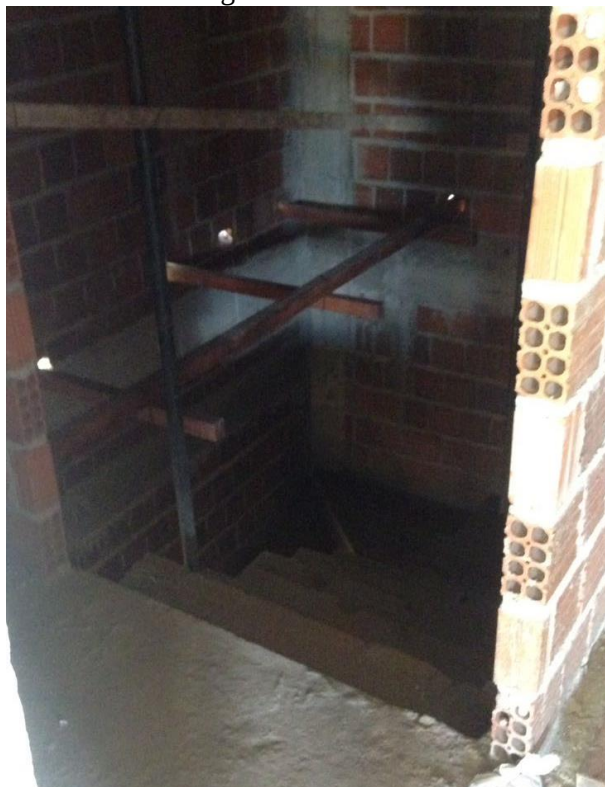
Figura 20 – Escada

O vão de escadas, ligando o primeiro ao segundo pavimento, não apresenta corrimão provisório e lâmpadas para iluminação, tornando o meio bastante escuro e propenso a acidentes, fato agravado pela existência de armações de madeiras com pouca altura, no local. Evidenciado pela Figura 20.

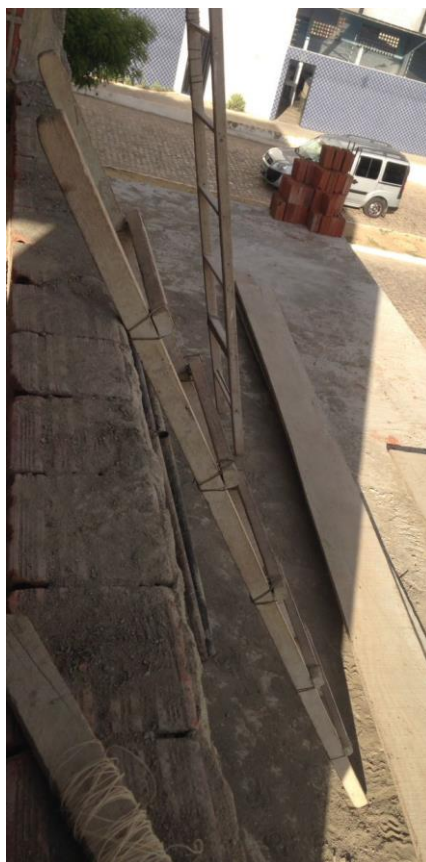
Figura 21 – Irregularidades na escada de mão

Escadas de mão também foram encontradas, da mesma forma, apresentando irregularidades: não ultrapassavam em cerca de 1 metro o piso superior (conforme consta na NR-18) e não eram fixadas no piso acima ou inferiormente, além de não apresentarem dispositivos que impedissem escorregamento, ver Figura 21.

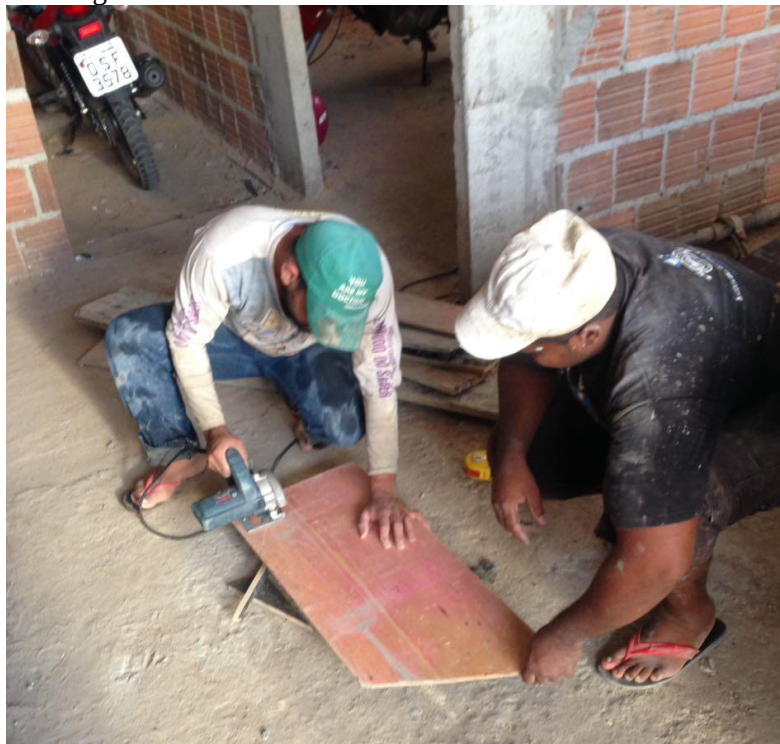
Figura 22 – Colaboradores trabalhando sem uso de EPIs

Analogamente a obra I, os colaboradores não fazem uso dos equipamentos de proteção individual, expresso na Figura 22, afirmando também que os mesmos não são cedidos pelos empregadores e que não são necessários, pois seu uso acaba por diminuir suas agilidades no exercício das atividades laborais.

Além do descaso quanto ao uso dos EPIs, é notório salientar que os colaboradores fazem uso da serra circular sem coifa protetora e sem auxílio de uma superfície reta e plana, agravando assim, os riscos de acidentes.

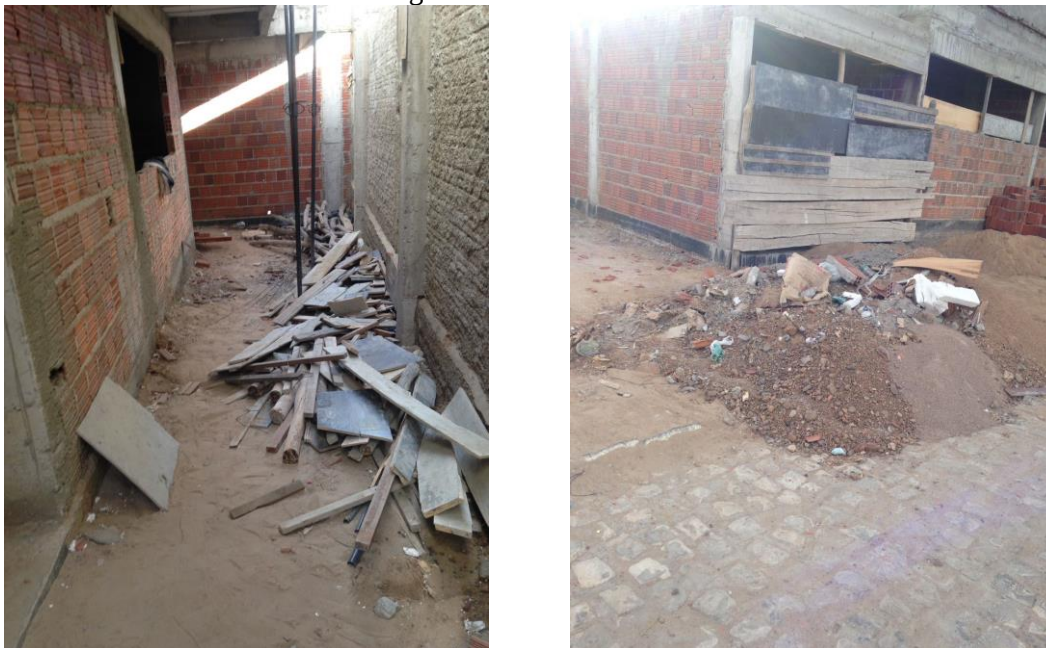
Figura 23 – Entulhos da obra

Os entulhos não são separados, nem existe um local específico para armazenamento, fazendo com que os restos de materiais fiquem espalhados, ao longo da obra, comprometendo o fluxo de pessoas e matéria prima, como mostra a Figura 23.
