**ANÁLISE DOS PROCESSOS CORROSIVOS NO GINÁSIO POLIESPORTIVO DO  
COLÉGIO JOSÉ DUARTE FILHO EM UIRAÚNA-PB**

Trabalho de Conclusão de Curso – TCC  
apresentado à Universidade Federal Rural  
do Semiárido – UFERSA, como requisito  
para conclusão do Curso de Bacharelado  
Interdisciplinar em Ciência e Tecnologia,  
no ano de 2022.

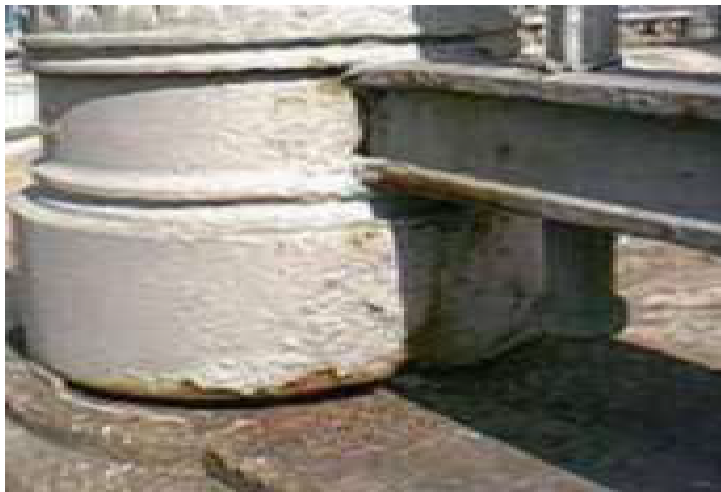
Figura 1: Corrosão eletroquímica devido a exposição atmosférica.

A Figura 1, mostra como pode ser encontrado o fenômeno corrosivo de caráter eletroquímico.

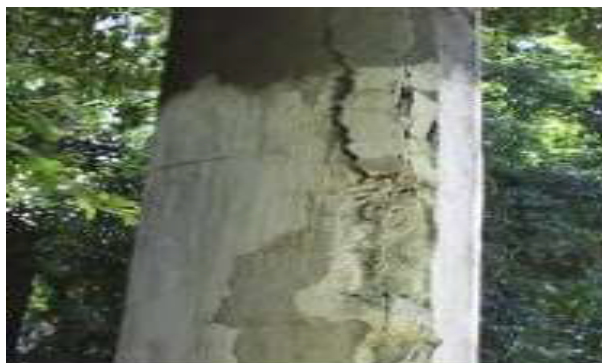
Figura 2: Corrosão química em poste de concreto armado

Diferente da corrosão eletroquímica, na corrosão química não é necessária a transferência de elétrons através do contato direto com água, afinal, esta reação evidencia o contato entre o agente químico e a superfície de um material. Contudo, denomina-se esta ação como corrosão química ou seca, por necessitar de água (MERÇON; GUIMARÃES; MEINIER, 2004, p.13). A Figura 2 mostra como pode ser encontrada a corrosão química.

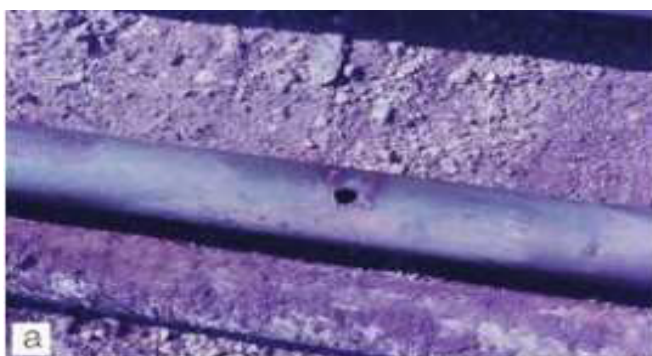
Figura 3: Corrosão eletrolítica em tubos de aço-carbono

Por se tratar de uma corrosão não espontânea, ela se dá pela atividade de corrente elétrica externa. Esse efeito é originado por correntes de fuga, que geralmente acontece em cabos telefônicos enterrados, tanques de postos de combustíveis, entre outros (MERÇON *et al.*, 2004)

Na Figura 3, podemos observar onde pode ser encontrada a corrosão eletrolítica:

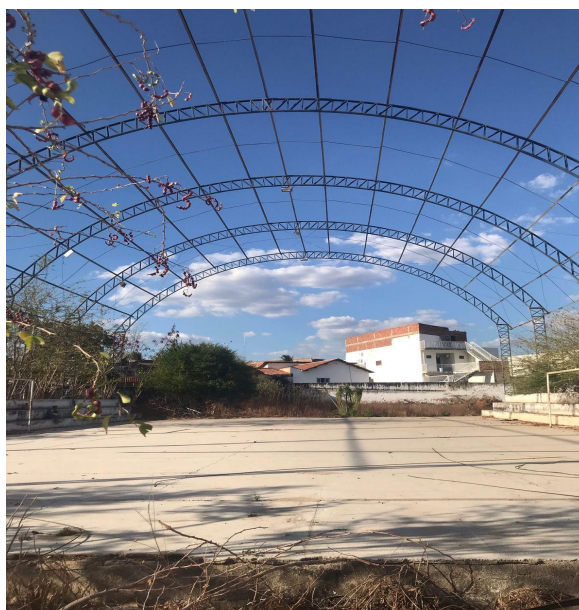
Figura 10: Ginásio poliesportivo da escola Dr. José Duarte Filho.

Na Figura 10, tem-se que a estrutura metálica apresenta áreas com maior aspecto corrosivo, no entanto o ginásio está exposto a fenômenos como a mudanças climáticas, exposição ao sol, chuva e até mesmo presença de intempéries liberados por fábricas na região.

Conforme foi feito o estudo de campo, deduziu-se que existiam áreas mais danificadas que outras. Na Figura 10 é possível a visualização da falta da cobertura de aço sobre a estrutura metálica, tal fato se deu pelo abandono do espaço, pois ele encontrava-se interditado por falta de segurança e perigo de desabamento. Dessa forma, a partir das análises fotográficas, detectou-se alguns tipos de processos corrosivos nos pilares de sustentação, como corrosão uniforme e em torno do cordão de solda, a primeira se denomina como pela perda homogênea do encorpamento sobre todo o instrumento, já a segunda, caracteriza-se em aços inoxidáveis não estabilizados com teores maiores que 0,03% de carbono (GENTIL, 1996). Nas Figuras 11 e 12, é possível perceber que a estrutura metálica sofre do fenômeno corrosivo.

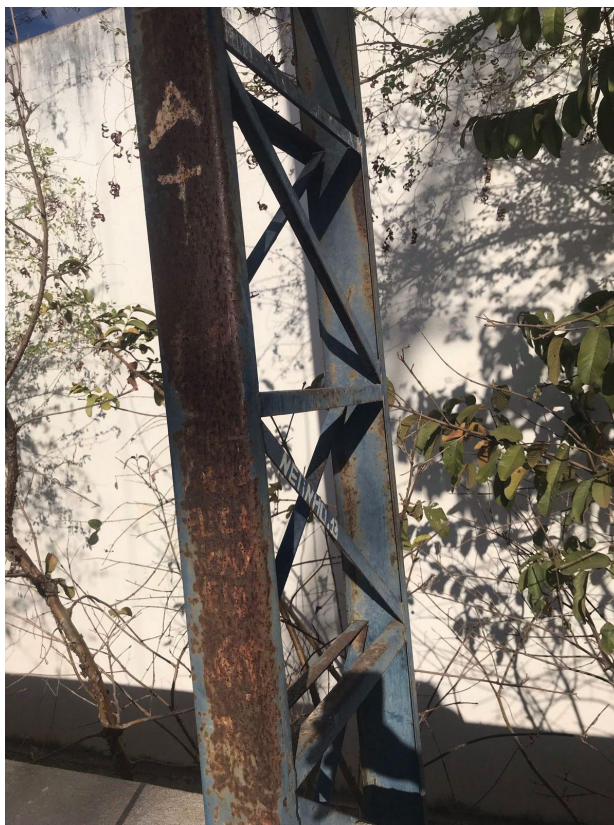
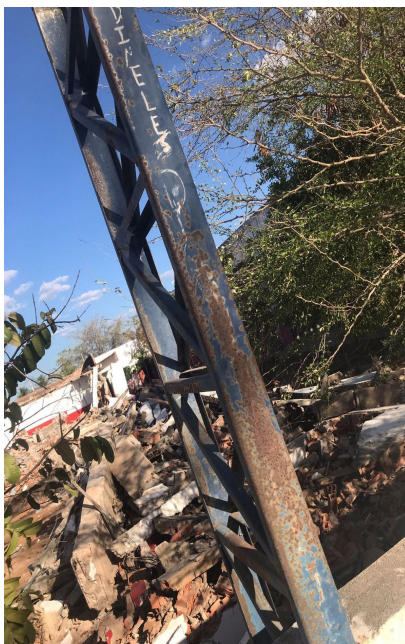
Figura 11: Pilar de sustentação A.

Nas figuras 11 e 12, a exposição dos pilares às condições atmosféricas, tais como, exposição ao sol, chuva, resíduos liberados pela fábrica e também com o contato do material ao concreto, apresentando heterogeneidade grandiosa, favorável à corrosão (CASTRO, 1999)

Ainda em consonância as Figuras 11 e 12, identifica-se uma coloração marrom avermelhado em meio a superfície de sustentação do ginásio, o que confirma que a corrosão está presente. Mesmo com o fenômeno já identificado, o processo corrosivo é contínuo nessa situação, pois se intensifica na presença de água através da umidade e da chuva, além de que, existia uma fábrica que por sua vez liberava resíduos poluentes, considerando também um agravante.

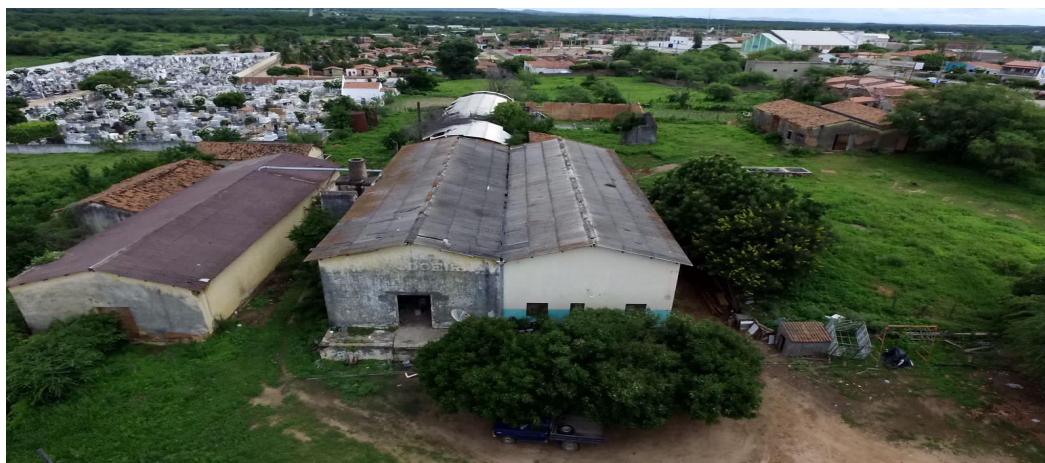
Figura 13: Fábrica de sabão e algodão.

Segundo a antiga funcionária Anicete Alves Batista Cardoso, a fábrica Algodoeira Gadelha LTDA foi inaugurada em 1988 com objetivo de fornecer algodão e sabão para a cidade de Uiraúna e cidades circunvizinhas. Trabalhavam ali cerca de 20 funcionários que iam desde técnicos dos maquinários ao setor de limpeza, a fábrica também funcionava cerca de 8 horas diárias. No ano de 2008 foi comunicado o desligamento da laboração, o motivo seria falta de insumos e dificuldade financeira para manter tamanho número de funcionários e manutenção da própria fábrica. No entanto, alguns maquinários ainda estão presentes no local, a maioria bastante desgastado e sem funcionalidade alguma. A figura 13 mostra a localidade da fábrica, podendo identificar abandono de propriedade. Na figura 14, observa-se a distância para o antigo ginásio.

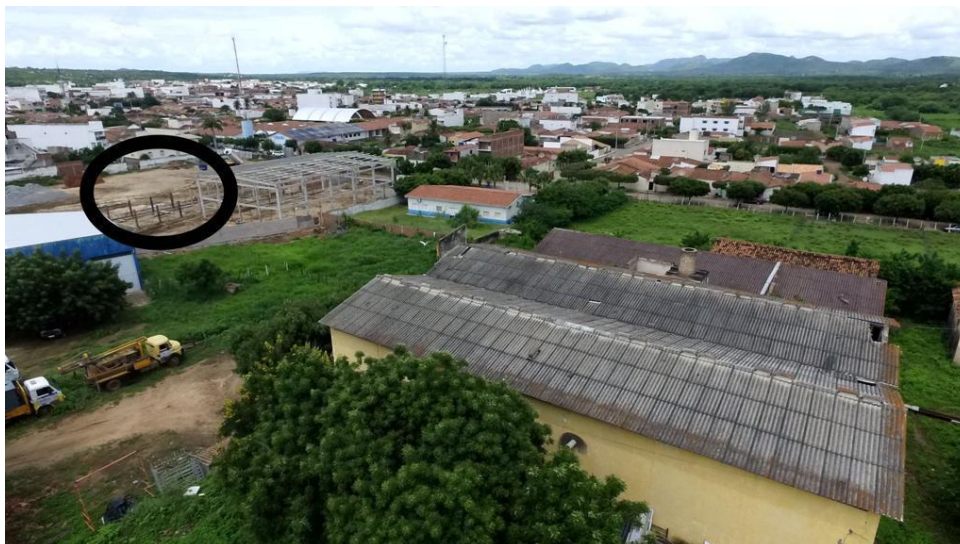
Figura 14: Distância entre a fábrica e antigo ginásio.

Como mostrado na figura 14, a atmosfera fica altamente agressiva em prol da corrosão quando está associada à umidade relativa do ar, além disso, quanto mais for poluída a atmosfera, mais rápido serão os processos corrosivos, isso tudo em decorrência da chuva ácida. (OLIVEIRA, 2012)
