UNIVERSIDADE FEDERAL RURAL DO SEMIÁRIDO - UFERSA

**DIAGNÓSTICO DO SISTEMA DE ABASTECIMENTO DE ÁGUA DA ÁREA  
URBANA DO MUNICÍPIO DE FELIPE GUERRA RN**

Trabalho de conclusão de curso para obtenção  
do título de Bacharel em Ciência e Tecnologia  
pela Universidade Federal Rural do Semiárido  
– UFERSA.

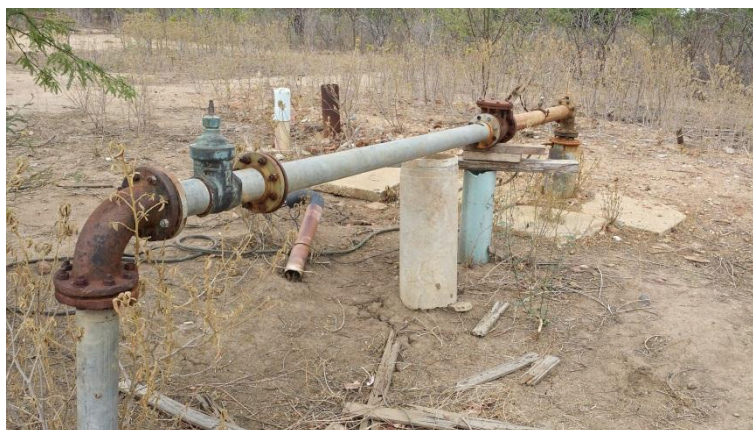
Figura 9 - Instalações do poço tubular na propriedade rural

O poço (figura 9) está localizado em terreno de propriedade da CAERN, sendo sua área isolada por cerca e o acesso feito através de um único portão que permanece fechado.

Conforme apresentado na figura 9, o poço não possui laje de proteção contra as águas de enxurrada, além disso, a área ao seu redor necessita de limpeza. Nota-se também que parte da tubulação encontra-se bastante corroída, porém, sem vazamentos aparentes.

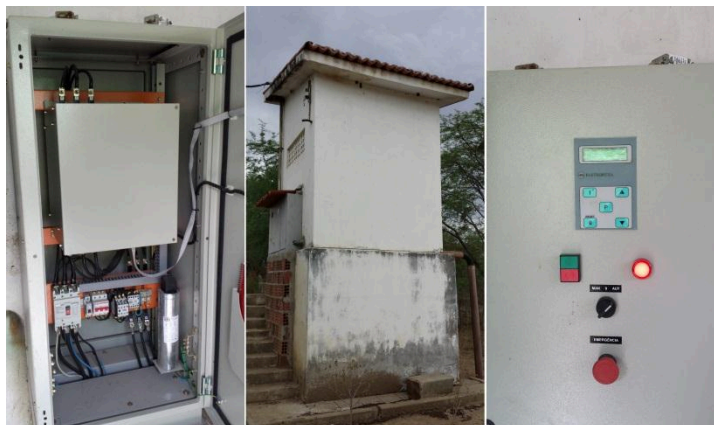
Figura 10 - Casa de força e quadro de comando da bomba

voltagem e amperagem funcionando e estão devidamente protegidos do meio. Está localizado em uma pequena casa de força, elevada e em boas condições de conservação, porta com fechadura e interior limpo. O mesmo é automático assim como a bomba, que trabalha 24 horas.

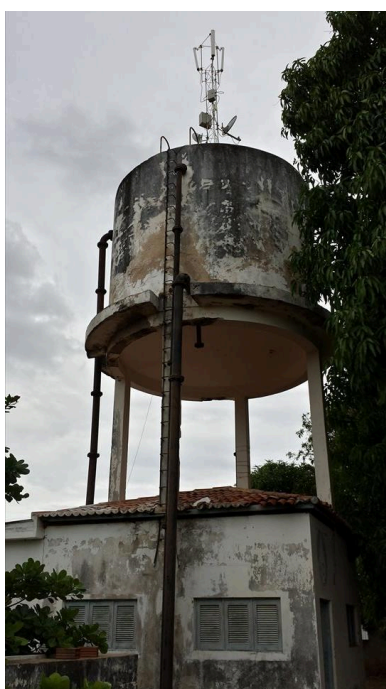
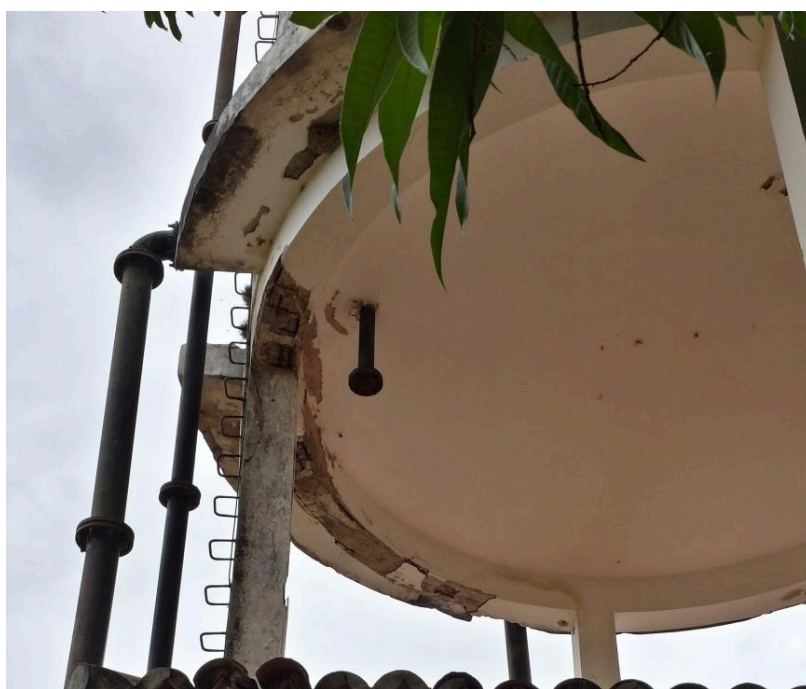
Figura 11 - Estado de conservação externa do reservatório

Na figura 11.b pode-se notar a falta de manutenção e conservação da estrutura física do mesmo. In loco, é perceptível fissuras e corrosão nas estruturas de sustentação do reservatório. Nota-se ainda desprendimento do reboco devido a corrosão na estrutura de concreto, deixando à amostra as malhas de ferro que compõem as paredes do reservatório, tanto laterais como do fundo. O terreno do reservatório (figura 12) encontra-se sem limpeza, estando bastante tomado pelo mato e plantas daninhas.

- Reforma da estrutura física do reservatório;
- Limpeza do terreno onde o mesmo está localizado;
- Prevenção de vazamentos no mesmo;
- Construção de novos reservatórios, uma vez que o existente não é suficiente para atender a atual população;
- Limpeza periódica com datas estabelecidas;
- Instalação de Guarda-Corpo para escada de acesso ao topo do mesmo;
- Instalação de Para-raios e Sinalização noturna;

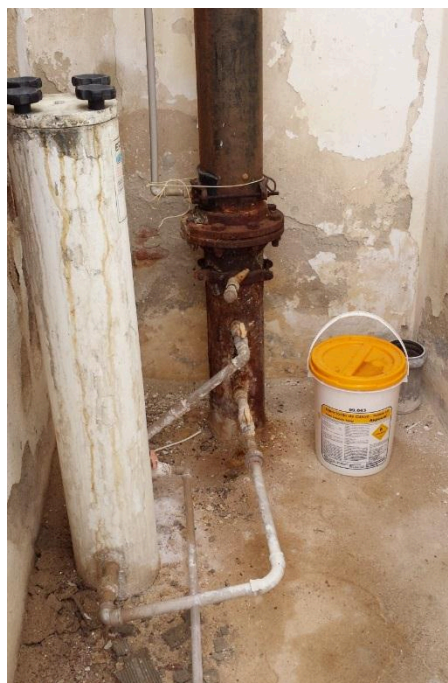
Figura 13 - Local onde é realizado o tratamento da água

O tratamento realizado na água é somente desinfecção através da utilização de tabletes de hipoclorito de cálcio em um dissolvedor modelo T-20. Este composto é considerado relativamente estável e possui mais cloro disponível do que outros similares como o hipoclorito de sódio, por exemplo. O produto pode causar irritação e outros efeitos quando em contato com a pele, rosto, olhos e vias nasais diretamente. Por isso deve ser guardado de forma adequada e longe de pessoas desavisadas. Podendo ainda ser reativo quando exposto a variações de temperatura entre outros efeitos, o que agrava a forma como está disposto no ambiente de utilização encontrado na visita.

O recipiente que contém o produto usado para a desinfecção da água fica no local junto ao dissolvedor, até que tenha se esgotado a quantidade do produto no galão e seja substituído por outro. O que também é incorreto, pois por se tratar de um produto de composição química, sua exposição a agentes externos como a variação de temperatura, o sol, chuva entre outros, podem acabar por causar alterações indesejadas ao produto, comprometendo sua eficácia, além de poder torna-lo impróprio para o uso, assim apresentando um risco a saúde dos que consomem aquela água.

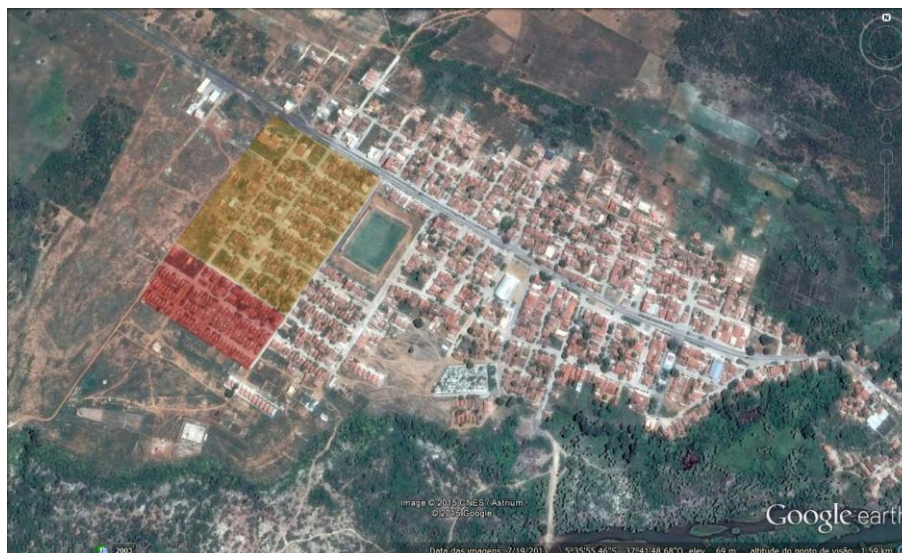
Figura 14 - Áreas Críticas do Sistema de Abastecimento de Água

As áreas localizadas nos pontos mais altos da cidade, Conjunto habitacional Chiquinha Leite (figura 14 – em vermelho), chegam a ficar até 20 dias sem receber água em suas torneiras, devido a inexistência de pressão na rede, mesmo realizando manobras. Na figura 14 – área em amarelo – apresenta também constantes períodos sem o recebimento de água, sendo um pouco menos crítico.
