**ANÁLISE DE EXECUÇÃO DE UM PROJETO DE COMBATE A INCÊNDIO:  
ESTUDO DE CASO EM UMA EDIFICAÇÃO VERTICAL NA CIDADE DE  
MOSSORÓ-RN**

Trabalho final de graduação em Engenharia Civil, do Departamento de Engenharia e Ciências Ambientais do Centro de Engenharias da Universidade Federal Rural do Semi-Árido para obtenção do Título de Engenharia Civil.

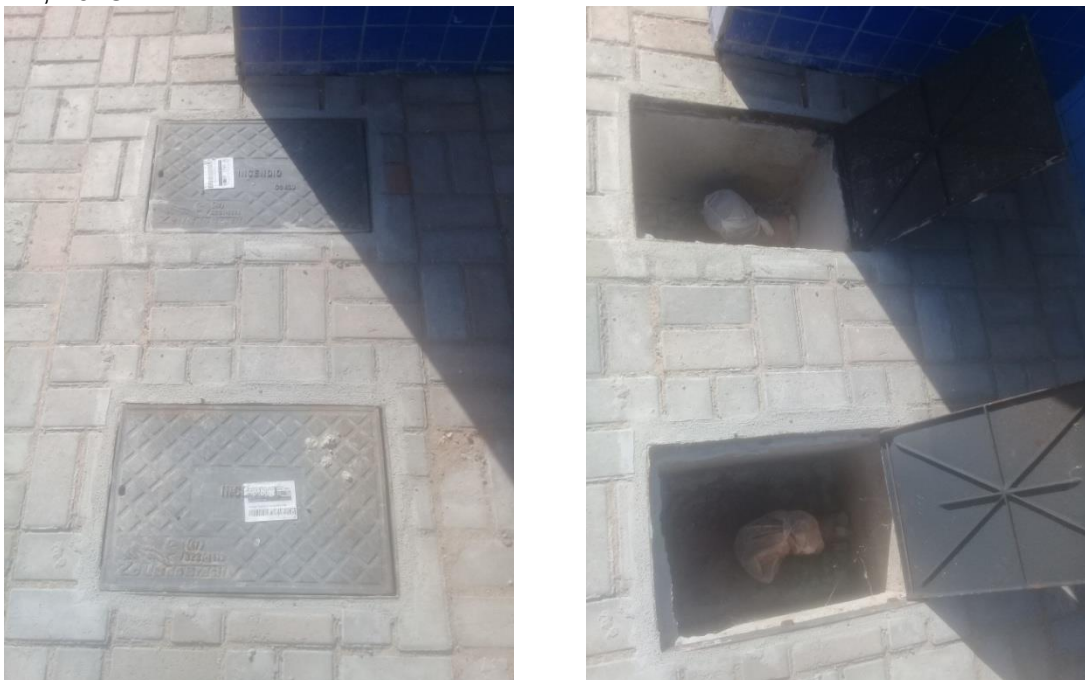
O projeto de hidrantes foi executado conforme o determinado em projeto, inclusive o hidrante público (Figura 1). Quanto à disposição dos abrigos em locais e altura adequados (Figura 2A), de forma a atender a distância máxima de alcance das mangueiras, discriminadas no memorial de 30 m.

Figura 1 - Hidrante de passeio de uma obra de construção civil na cidade de Mossoró - RN, 2018.

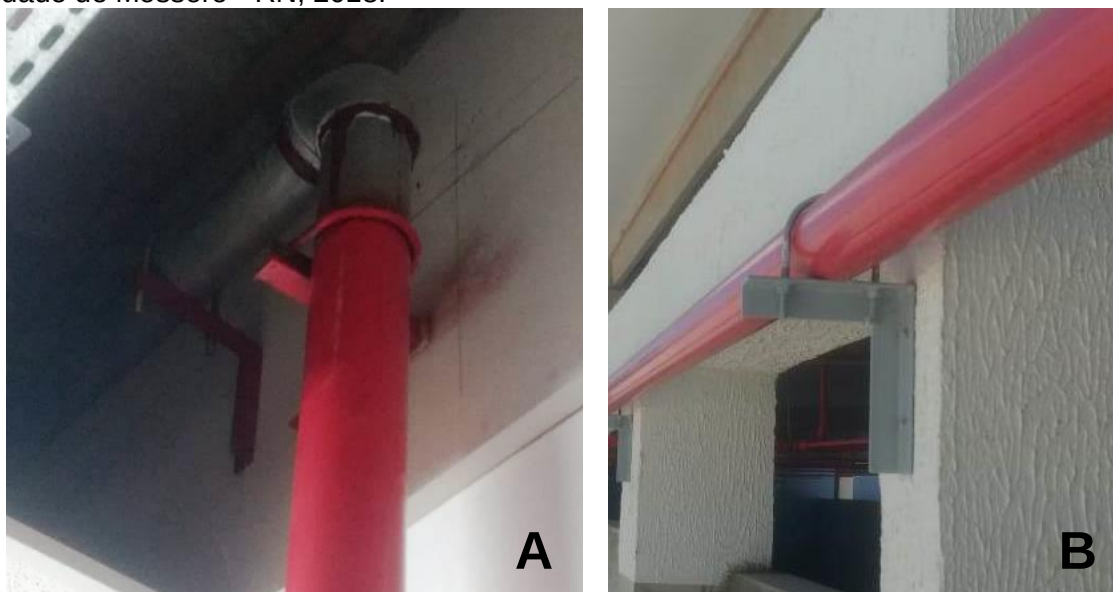
O caminhamento da tubulação é todo constituído de aço galvanizado, com diâmetro de sucção e recalque respeitados, com suporte do tipo metálico para a tubulação (Figura 3B), além disto, todos são constituídos de material resistente ao fogo e com pintura vermelha obrigatória na tubulação aparente (Figura 3A), portanto todos estavam coerentes com o projeto e as exigências normativas.

Figura 3 - Tubulação e suporte metálico instalados em uma obra de construção civil na cidade de Mossoró - RN, 2018.

A: Tubulação na cor vermelha; B: Suporte metálico. Fonte: Arquivo pessoal (2018).

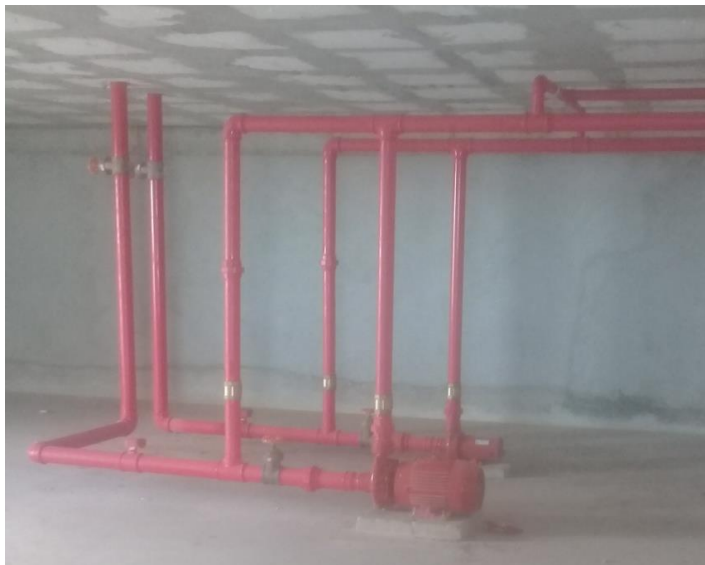
No último pavimento, onde se localiza o barrilete, existe uma área de fácil acesso para manutenção e inspeção, com tubulações aparentes em cor vermelha, constituídas de material metálico incombustível inclusive os suportes (Figura 4).

Figura 4 - Casa de bombas instalada em uma obra de construção civil na cidade de Mossoró - RN, 2018.

A bomba que garante o recalque de água em situação de incêndio é do tipo 12,5 CV SCHNEIDER BPI-22 R/F 2 ½, conforme determinação de projeto, e foi esta a referencia da bomba encontrada no local. O reservatório foi dimensionado e executado para o armazenamento da reserva técnica permanente e seu acesso é restrito.

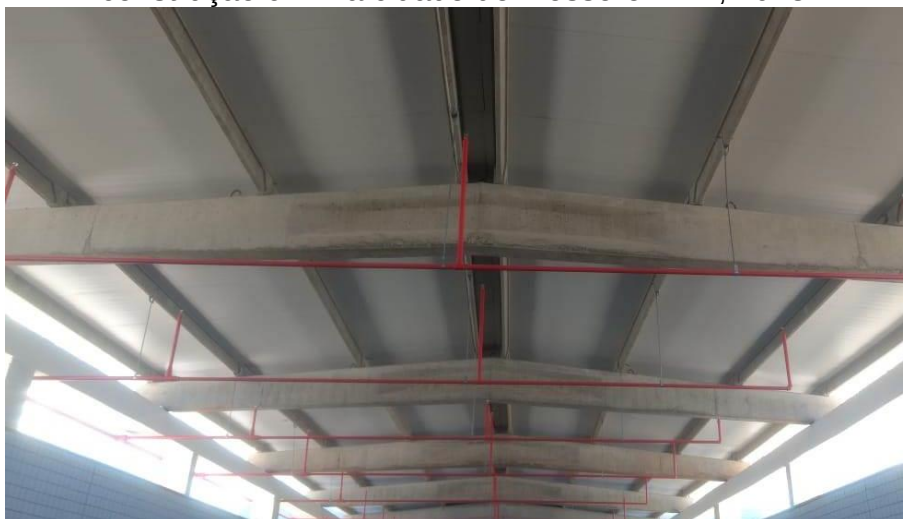
O sistema de chuveiros automáticos foi executado corretamente em todos os pavimentos, conforme projeto (Figura 5).

Figura 5 - Sistema de chuveiro automático instalado em uma obra de construção civil na cidade de Mossoró - RN, 2018.

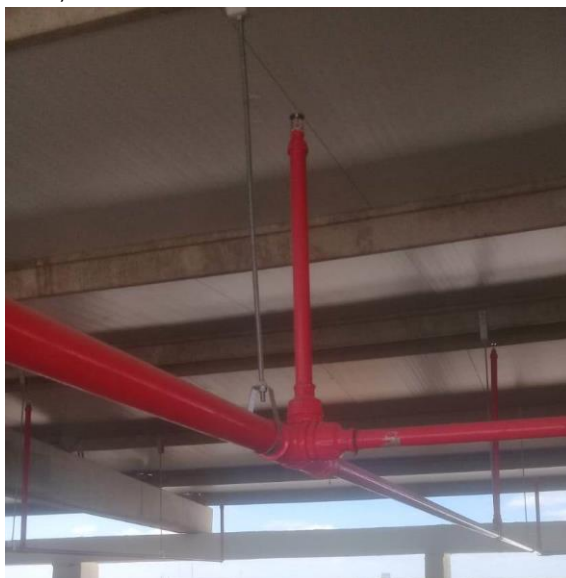
O sistema analisado atendia a toda a área da edificação, inclusive a cobertura, onde foi utilizado sprinklers voltados para cima (Figura 6).

Figura 6 - Sprinkler voltado para cima instalado em uma obra de construção civil na cidade de Mossoró - RN, 2018.

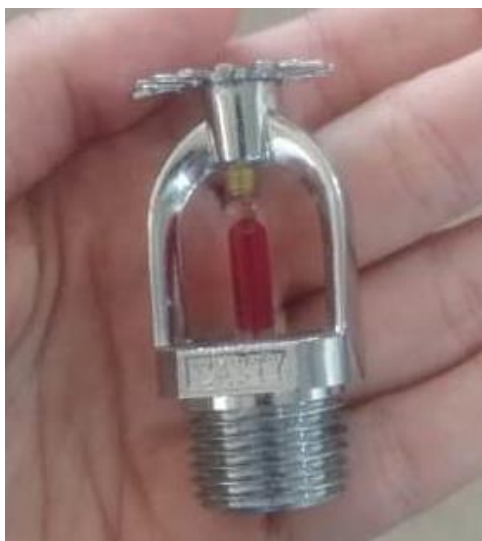
Toda a tubulação aparente existente foi encontrada na cor vermelha, constituída de material metálico, e o material dos suportes também atendiam as exigências. Além disso, os sprinklers foram posicionados a uma distancia superior a 100 mm da parede, e distantes entre si a mais de 1,8 m. A cor do líquido termossensível e do bulbo eram respectivamente, vermelho e incolor (Figura 7).

Figura 7 - Sprinkler utilizado em uma obra de construção civil na cidade de Mossoró - RN, 2018.

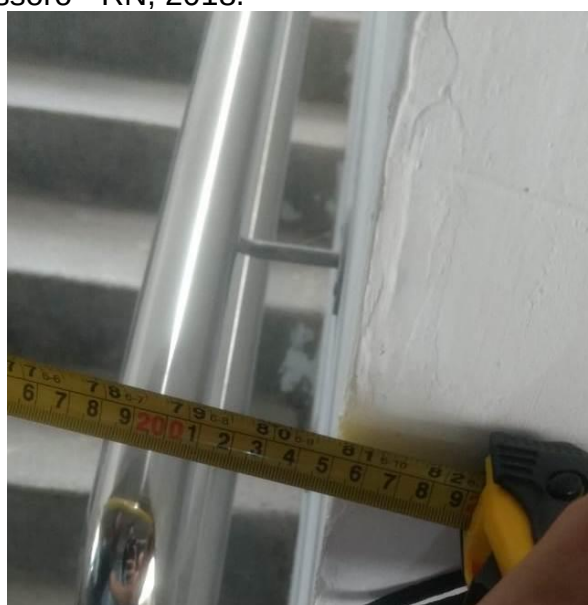
As escadas de acesso foram executadas conforme projeto, a fim de atender as distancias máximas percorridas até a saída de emergência no térreo. Ambas apresentam largura superior a 1,2 m, sendo a escada central de 2,05 m (Figura 8) e a outra de 1,93 m. A escada lateral possui portas corta fogo, com abertura no sentido do fluxo em cada pavimento.

Figura 8 - Largura da escada central instalada em uma obra de construção civil na cidade de Mossoró - RN, 2018.

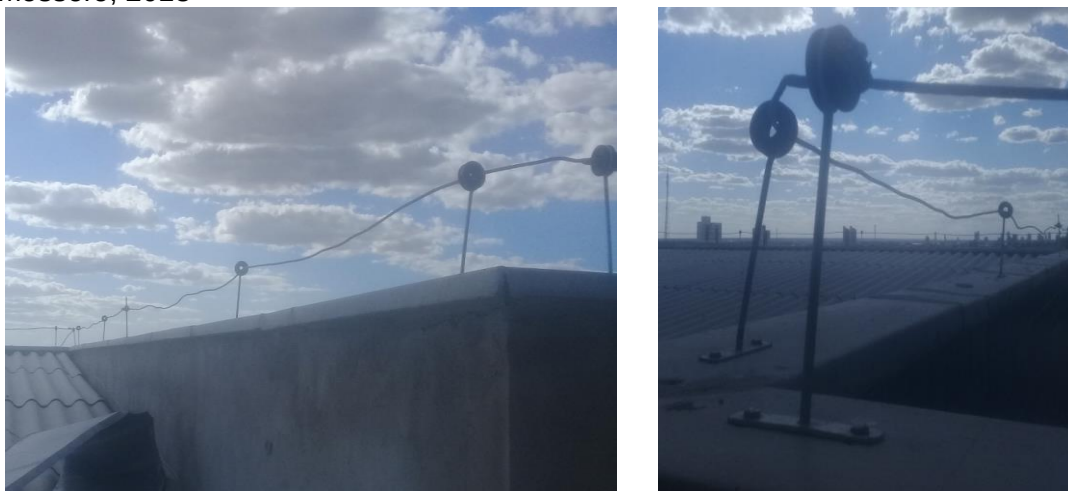
O restante da edificação é protegido por micro captor, formando uma malha ao redor da edificação (Figura 12 A e B).

Figura 12 - Micro captores, formando uma malha em uma edificação vertical na cidade de Mossoró, 2018

A: Malha; B: Micro captores. Fonte: Arquivo pessoal (2018).

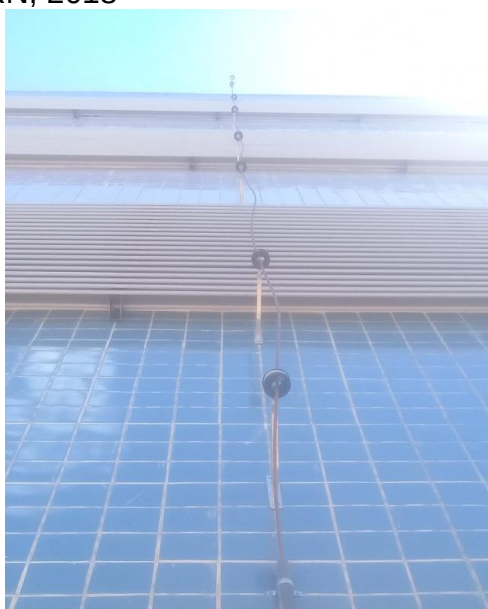
Estão presentes as descidas no perímetro da edificação em locais pré-determinados em projeto (Figura 13).

Figura 13 - Descidas do sistema de SPDA de uma obra de construção civil na cidade de Mossoró-RN, 2018

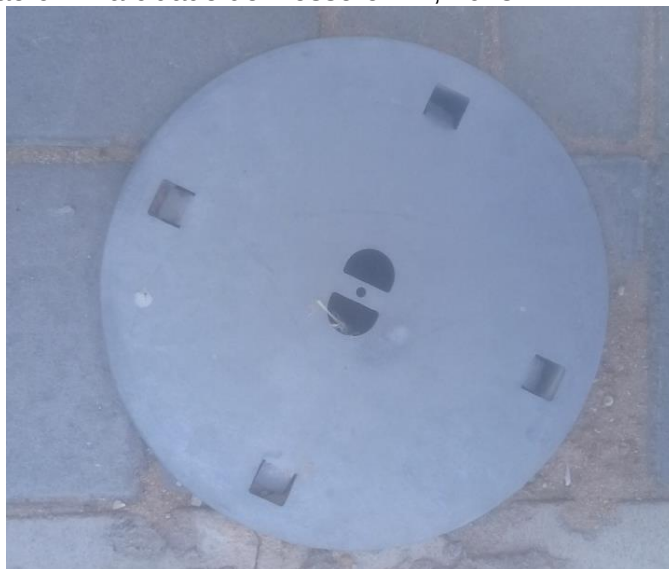
Todo o sistema é constituído de cabos de cobre e com as devidas caixas de inspeção em locais determinados em projeto (Figura 14) e aterramento no pavimento térreo.

Figura 14 - Caixa de inspeção destinada ao aterramento do sistema de SPDA em uma obra de construção civil na cidade de Mossoró-RN, 2018.

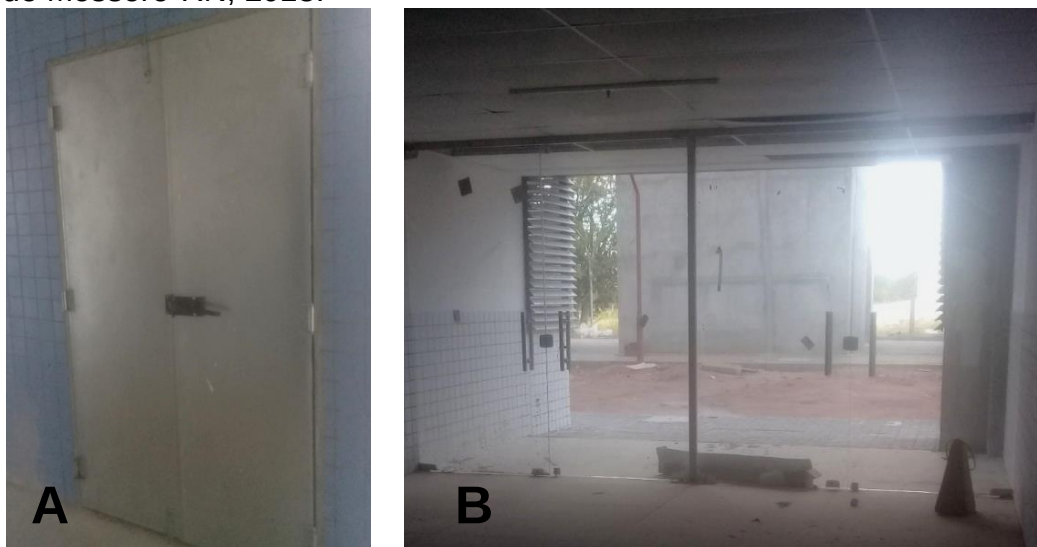
Todos os acessos se encontravam desobstruídos, com abertura no sentido do fluxo tanto nas portas corta fogo das escadas (Figura 15 A), quanto nas saídas do térreo (Figura 15 B). A portas possuem larguras superiores as mínimas da IT 11 (CBMSP, 2015), as corta-fogo possuem 1,80 m, as do térreo possuem 2,00 m cada uma e pé direito superior a 2,00 m em todas.

Figura 15 - Saídas de emergência de uma obra de construção civil na cidade de Mossoró-RN, 2018.

A: Porta corta fogo de duas folhas; B: Portas de vidro de duas folhas;  
Fonte: Arquivo pessoal (2018).
