**Análise inicial do processo corrosivo nas estruturas metálicas de uma escola pública no  
município de Rafael Fernandes-RN**

Trabalho de conclusão de curso apresentado à Universidade Federal Rural do Semi-Árido como requisito para obtenção do título de Bacharel Interdisciplinar em Ciência e Tecnologia.

Analisar o fenômeno corrosivo em estruturas metálicas na Escola Estadual Bernardino Rodrigues no Sítio Gangorra em Rafael Fernandes/RN, com o intuito de identificar o avanço dessa patologia, evidenciando seus principais agentes causadores.

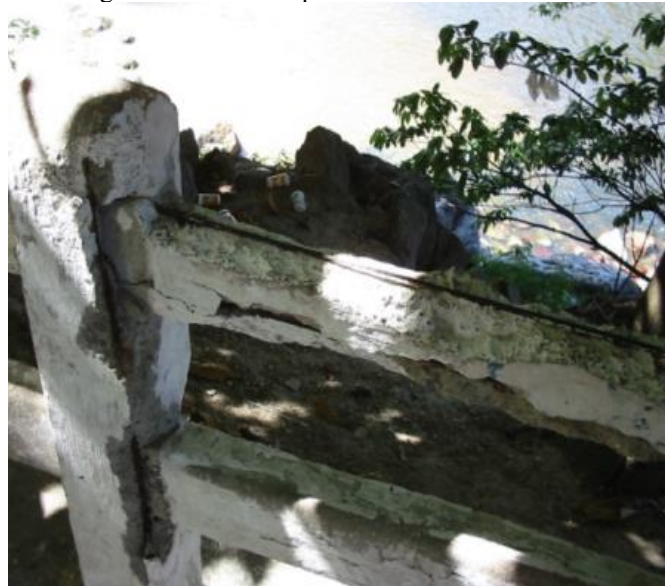
A corrosão química desencadeia-se quando um agente químico ataca diretamente o material, sem a transferência de elétrons, resultando na ausência da formação de corrente elétrica. Nesse mecanismo, o meio corrosivo e o material exposto sofrem uma reação química, levando a formação de um produto de corrosão sobre a superfície do material (Figura 1). Esse processo, geralmente encontrado em condições de alta temperatura, como em fornos, caldeiras e unidades de processo, provoca a deterioração do material devido à ação direta de substâncias químicas presentes no ambiente. (Frauches-Santos *et al.*, 2014).

Figura 1 - Corrosão química em concreto armado

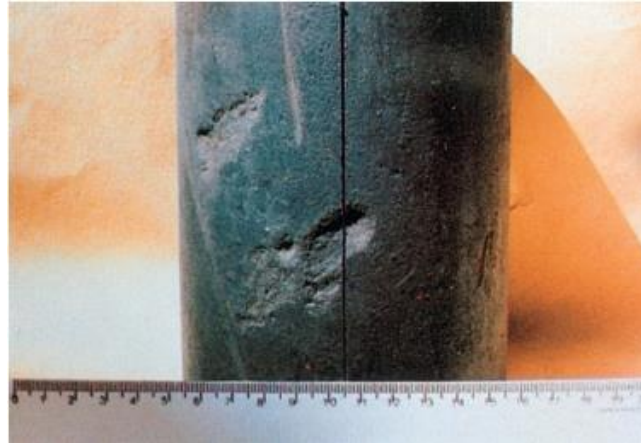
Figura 3 - Corrosão eletrolítica em aço-carbono ocasionadas por correntes de fuga

Geralmente essas correntes ocorrem devido a falhas de isolamento ou aterramento, que não atendem as especificações técnicas adequadas. Em geral, acontecem furos isolados nas instalações, nos quais a corrente se dispersa para o solo (Merçon *et al.*, 2004). A Figura 3 mostra como fica o material afetado por esse tipo de manifestação.

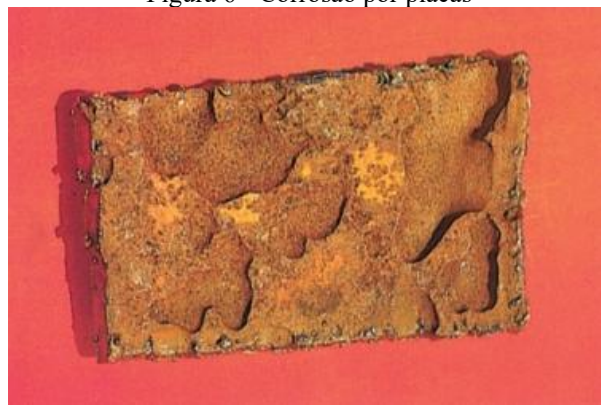
Figura 6 - Corrosão por placas

Conforme Gasparoni e Rodrigues (2020), essa forma de corrosão se manifesta de maneira localizada, em que depósitos de resíduos se acumulam em áreas específicas do material. Com o tempo, isso causa alteração no relevo da peça e escavações (Figura 6).

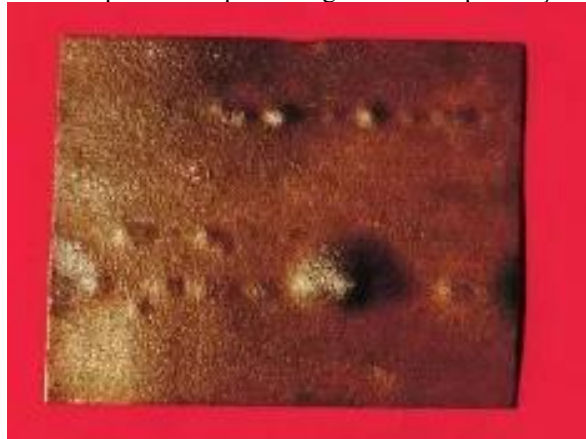
Uma vez em contato com o material metálico, o hidrogênio atômico penetra no objeto e, devido ao seu volume atômico reduzido, consegue difundir-se rapidamente. Durante esse processo, o hidrogênio atômico se transforma em hidrogênio molecular ( $H_2$ ) ao ocupar áreas descontínuas, como vazios, gerando pressão e causando a formação de bolhas conforme Figura 11 (Gentil, 2011).

Figura 11 - Empolamento por hidrogênio em chapa de aço carbono

Nessa perspectiva, o material metálico tem sua morfologia e resistência mecânica alteradas, tornando-se mais poroso e enfraquecido. A integridade do material é comprometida por esse fenômeno e pode resultar em falhas estruturais (Gasparoni e Rodrigues, 2020).

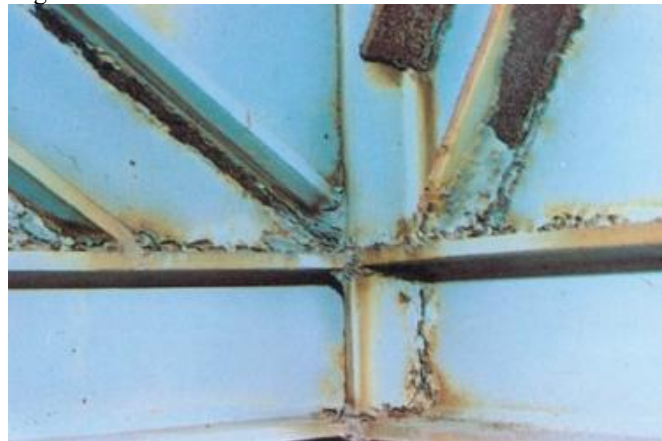
Figura 13 - Processo corrosivo em área com cordões de solda

Facilmente visualizada, essa forma de ataque corrosivo se localiza ao redor do cordão de solda (Figura 13). Presente em aços inoxidáveis e aços com um teor de carbono acima de 0.03%, essa corrosão é causada pela formação de uma pilha galvânica entre vários materiais da matriz metálica e metal soldado (Gasparoni e Rodrigues, 2020).

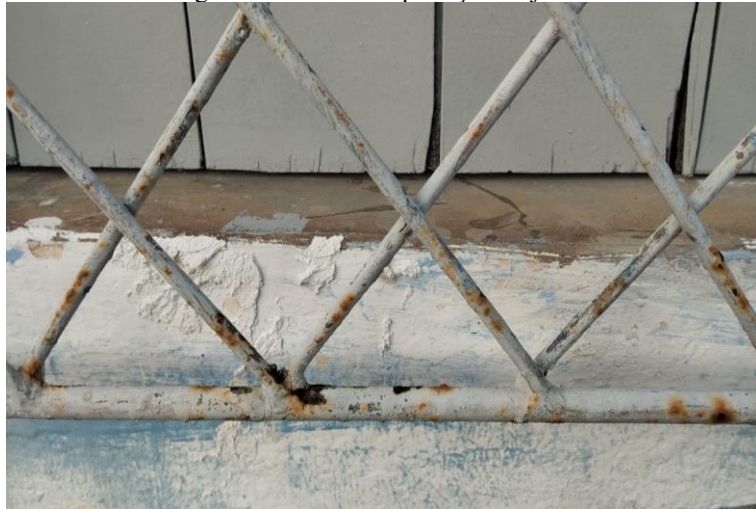
Figura 19 - Grade de proteção na janela

As grades de proteção foram instaladas em portas e janelas da escola com o objetivo de proteger e preservar o interior das salas de aulas. Na Figura 19, é notório o aparecimento da corrosão uniforme e por placas na grade fixa da janela, que possivelmente se desenvolveu devido a exposição a altas temperaturas e umidade durante os períodos de chuva, onde, conforme a empresa de meteorologia Climatempo, no primeiro semestre do ano a cidade de Rafael Fernandes/RN teve uma precipitação média de 86,8 mm. Somado a isso, essas grades estão instaladas a muito tempo e dificilmente passam por manutenção. Na junção das barras de ferros transversais na barra inferior horizontal ocorreu uma corrosão por placas, onde parte de material deteriorado quebrou-se e desfez do metal, caracterizando-se por um ataque mais intenso.

Mediante a essa forma de corrosão, uma solução seria o uso de revestimentos para proteger o metal do meio. Para que a proteção seja eficiente e mantenha-se por um período prolongado é imprescindível um revestimento bem aplicado. De acordo com Gentil (2011), um

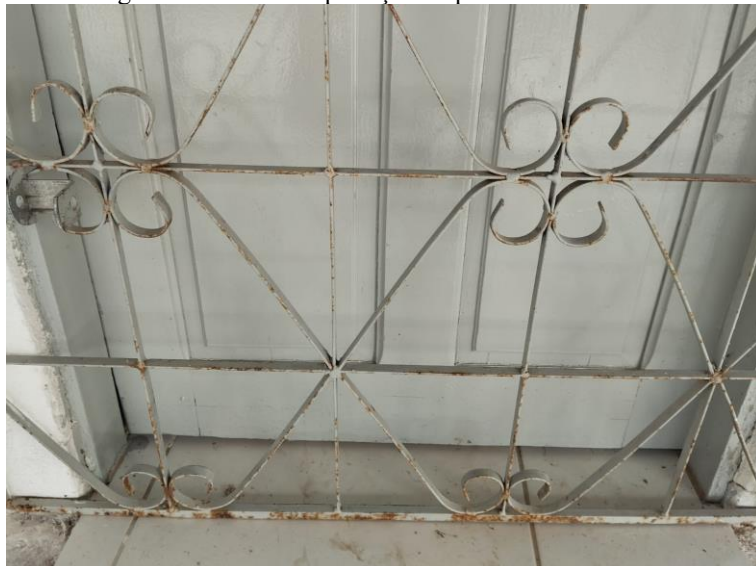
Figura 20 - Grade de proteção na porta de sala de aula

Na Figura 20 a corrosão se desenvolve de forma uniforme na grade que protege a porta, e com isso, ocasiona perda da espessura ao longo do tempo. Conforme Callister (2018), ocorre o processo de oxidação e redução de forma aleatória sobre a superfície. Nesse sentido, o meio é o principal fator causador desta patologia, a grade de proteção está no ambiente externo na sala e recebe impurezas, além de precipitações climáticas.

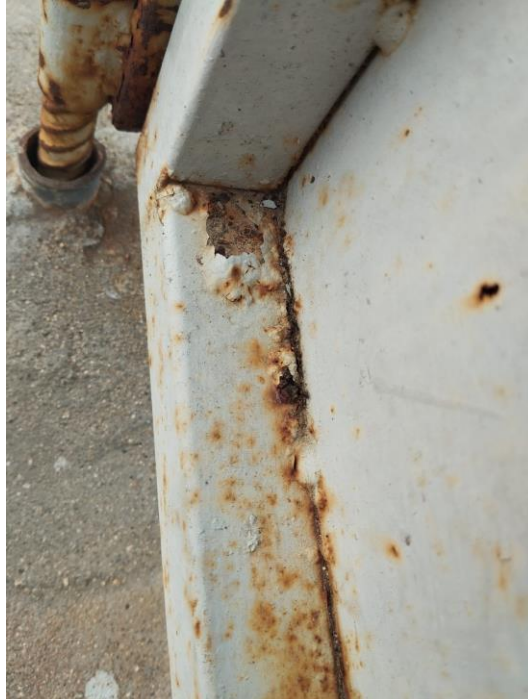
Figura 21 - Corrosão em fresta na base do portão de saída

Nos portões da escola percebeu-se uma maior manifestação corrosiva, podendo ser identificados algumas formas de corrosão sobre a estrutura metálica. No portão de saída, mostrado na Figura 21, é perceptível a presença da corrosão em frestas em que ocasionou a danificação de uma camada protetora já existente com a formação de crostas na superfície, atacando diretamente o material. Além disso, é notório o acúmulo de sujeiras nas frestas, sendo um local propício à concentração de água, destacando-se como elementos principais que ocasionam a oxidação, pois são áreas com menor concentração de oxigênio. Callister (2018) afirma, ainda, que essa corrosão ocorre devido a variação de concentração dos íons ou dos gases presentes na concentração eletrolítica entre duas regiões da mesma peça metálica, onde a corrosão vai ocorrer na região de menor concentração.

Desse modo, a presença desses processos corrosivos estão relacionados a condições atmosféricas variadas, onde o portão de saída, mostrado nas Figuras 21 e 22, está diretamente exposto a chuvas e raios solares, sendo fatores que contribuem para o surgimento de algumas formas de corrosão. Conforme Dutra e Nunes (2011), chuvas, poeiras e ventos são agentes que favorecem o aparecimento da corrosão, uma vez que proporcionam o acúmulo de água em frestas e poluentes sobre a estrutura metálica. Ademais, fatores como erros de fabricação, dificuldades na produção e montagem devido à falta de conhecimento ou mesmo negligência e ausência de manutenção são fatores cruciais para o aparecimento de patologias em estruturas metálicas.

Dessa forma, a solução para os portões da escola é a utilização de revestimentos orgânicos, de modo que, sua aplicação satisfaça as instruções descritas anteriormente na pesquisa, no item 7.3. A importância do revestimento quanto a preservação da estrutura pode

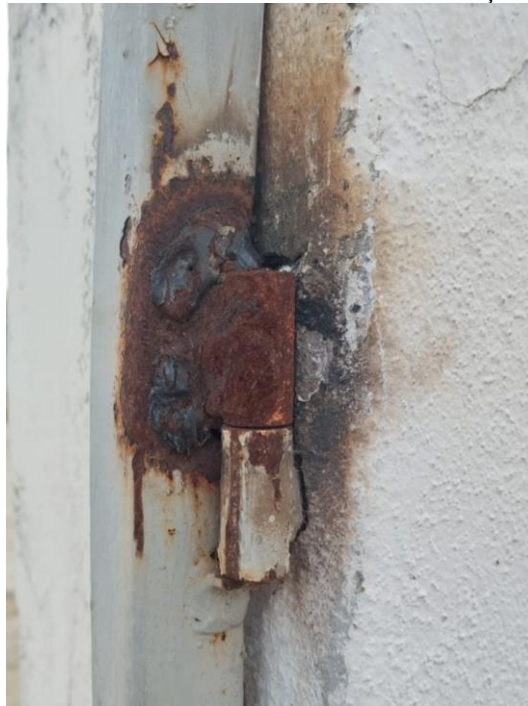
Figura 22 - Corrosão em torno do cordão de solda na dobradiça do portão de saída

Na Figura 22, outra forma de corrosão presente no portão é a corrosão em torno do cordão de solda e a galvanizada, atacando a dobradiça de ferro do portão que está em contato com a grade metálica. Isso facilita o processo corrosivo, visto que há dois materiais diferentes em contato. Assim, é visível a presença da corrosão uniforme na área de rotação do portão, sendo agravada pelo esforço mecânico diário para abri-lo, gerando atrito na dobradiça e, conseqüentemente, o desgaste da peça. Segundo Gentil (2011), a corrosividade em torno do cordão de solda pode ocorrer devido a tratamentos térmicos inadequados, resultando em uma perda uniforme e redução de sua resistência mecânica.

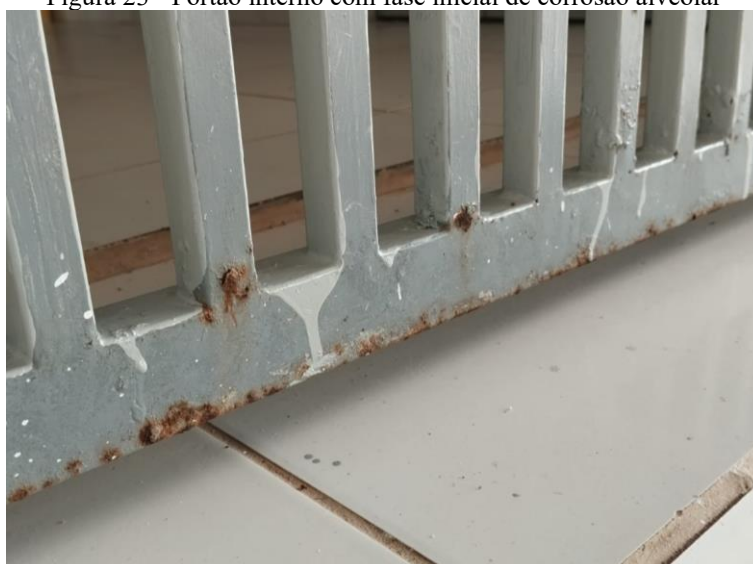
Figura 23 - Portão interno com fase inicial de corrosão alveolar

Na Figura 23 é visível a predominância da corrosão na base do portão de entrada, em que há a formação inicial de pequenos alvéolos após a danificação da parte revestida do metal. Nas condições em que o portão é exposto, um fator causador desse fenômeno é o contato direto com água e produtos químicos durante a limpeza diária do piso escolar devido a sua proximidade ao solo. Além disso, outro motivo que facilita a deterioração do material é o revestimento inadequado observado na Figura 23, uma vez que, percebe-se o escorrimento de tinta que gera a criação de bolhas e não permite boa aderência à superfície. Nesse sentido, a falta de manutenção em seu revestimento permite a aparência de brechas para exposição do metal ao meio corrosivo.

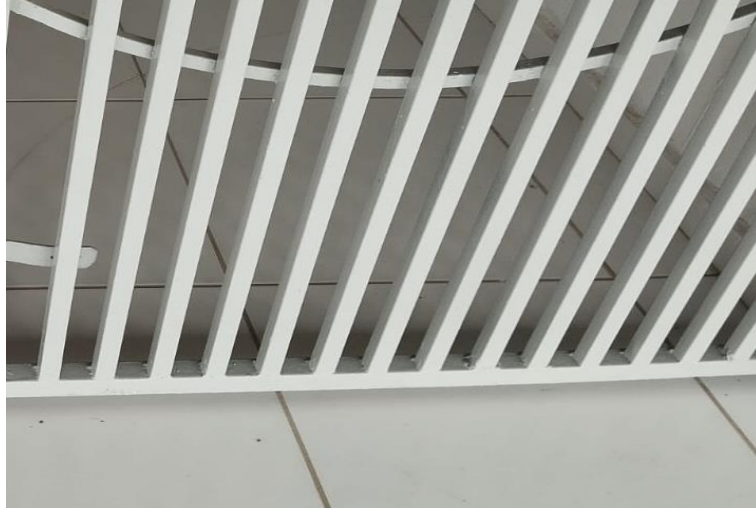
Figura 24 - Portão de entrada após revestimento

ser observada comparando as Figuras 23 (portão interno com corrosão) e Figura 24 (portão de entrada revestido). Na Figura 24 é possível identificar um revestimento feito no portão de entrada, no terceiro mês (agosto) de acompanhamento, podendo ser observado uma proteção na parte metálica, assim como o prolongamento de sua vida útil.
