ANÁLISE DESCRITIVA DAS CONDIÇÕES DO ACOSTAMENTO DA  
RODOVIA RN 117 – TRECHO ENTRE OS MUNICÍPIOS OLHO D'ÁGUA DO  
BORGES E CARAÚBAS

Trabalho de Conclusão do curso de Bacharelado em Ciência e Tecnologia da Universidade Federal Rural do Semi-Árido (UFERSA), Campus Caraúbas, como exigência final para obtenção do título de Bacharel em Ciência e Tecnologia.

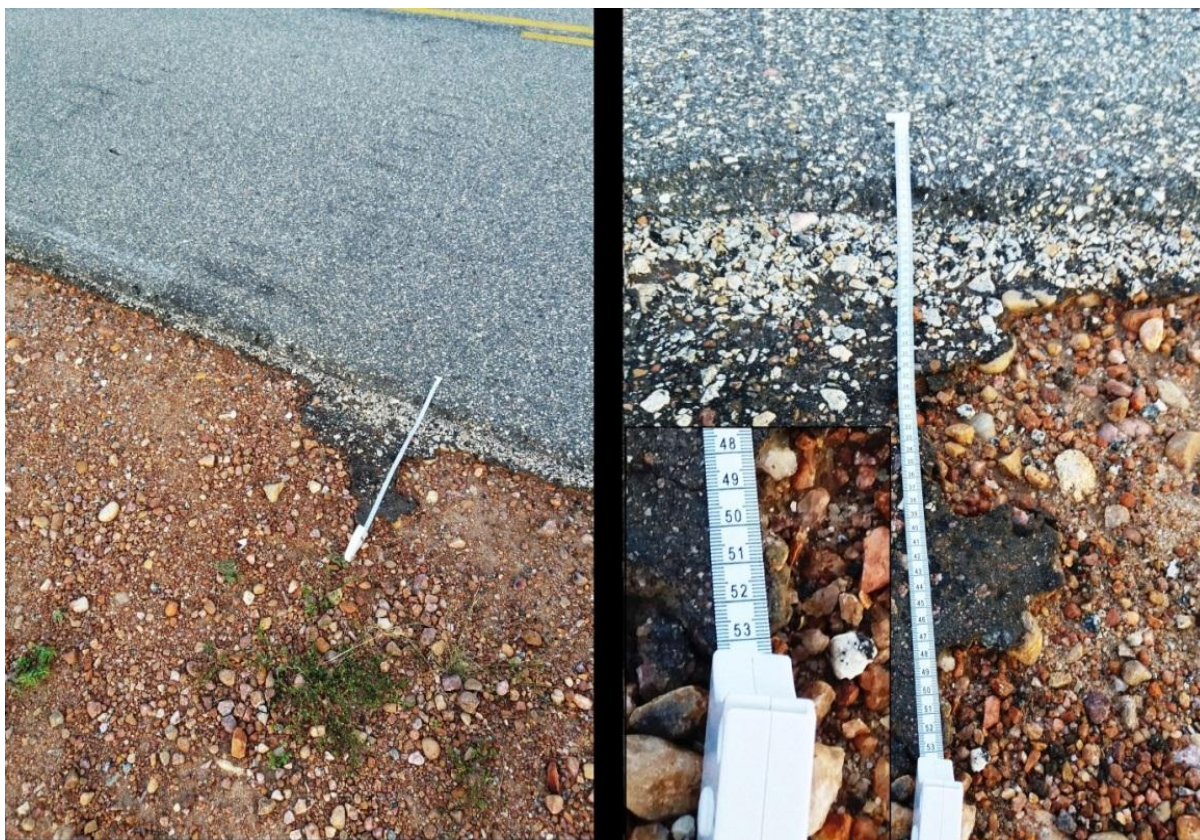
**Imagem 1** – Largura do acostamento

Como mostra a imagem 1, este local apresenta completa ausência de acostamento, por meio de profundo desgaste detectado tanto pela falta de manutenção, como pela execução em desacordo com as normas, haja vista as observações realizadas não detectaram aspectos geométricos e de materiais adequados. Portanto, o mesmo se encontra fora do quadro normativo.

Esta irregularidade citada tem como prejuízo a deficiência em proporcionar áreas de paradas de emergência para veículos acidentados ou com defeito, carência em proporcionar estacionamento provisório para veículos cujos motoristas necessitam fazer um pequeno procedimento ou que se sintam incapacitados de continuar dirigindo. Além disto, também há deficiência em proporcionar espaço para que qualquer veículo possa recuperar a faixa de rolamento respectiva em caso de desgoverno. (Antas et al., 2010)

Essa anormalidade do acostamento ainda tem como prejuízo a falta de espaços necessários para que as faixas de tráfego fiquem livres e não sirvam como áreas de escape para que veículos possam fugir ou pelo menos diminuir os efeitos de possíveis acidentes. (PIMENTA, 2004)

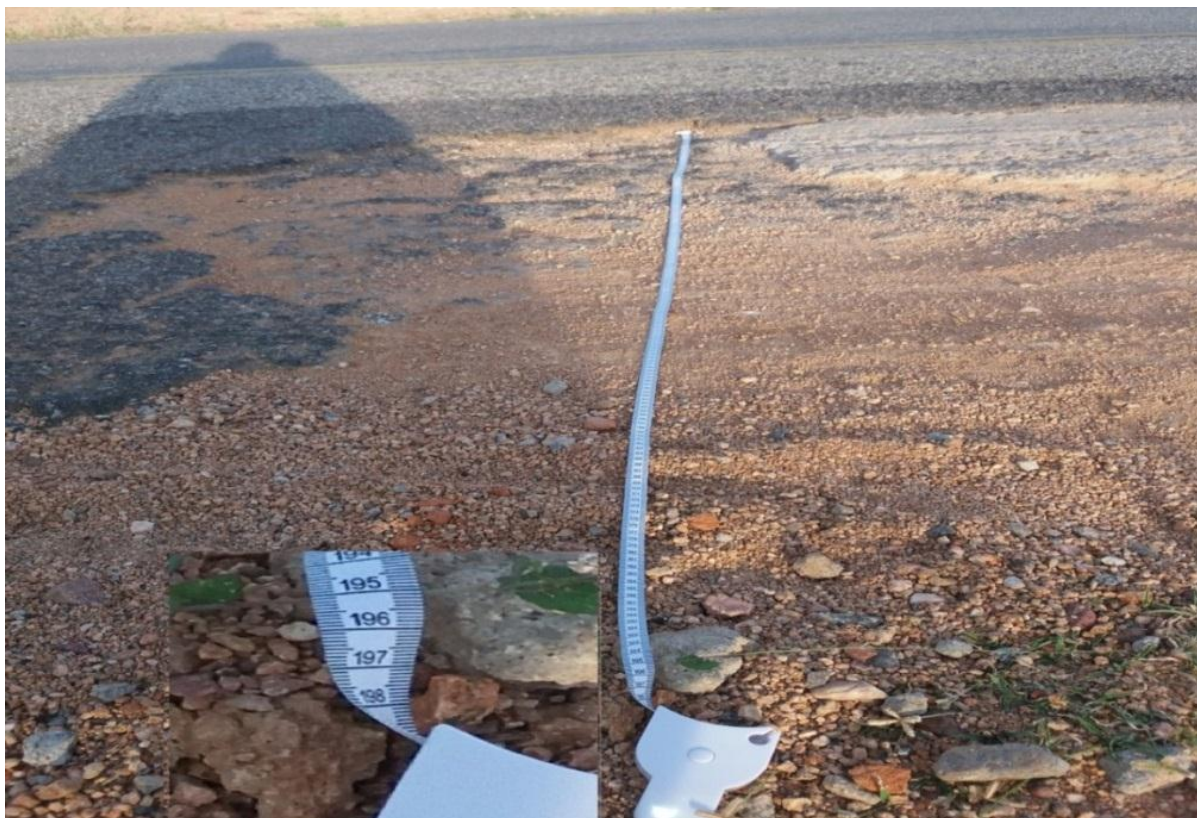
**Imagem 2** – Inexistência de acostamento

Para reforçar este problema, a imagem 2 realizada em outro ponto do trecho revela nenhum vestígio de acostamento, pois o desgaste já ultrapassou mais da metade da largura de uma via da estrada de rolamento. O desgaste do pavimento mediu cerca de 1,96 cm de Largura. Se a via deveria ter 3,5 metros e o desgaste está próximo de 2,00 metros, temos que o desgaste está presente em mais da metade da via.

Umas das possíveis causas desse desgaste acelerado na faixa da via de rolamento, se da pela falta do acostamento, onde o mesmo proporcionaria um suporte lateral do pavimento, evitando o surgimento de patologia devido a essa falta

de proteção e, conseqüentemente, que o desgaste aproxime-se das vias. (Antas et al., 2010)

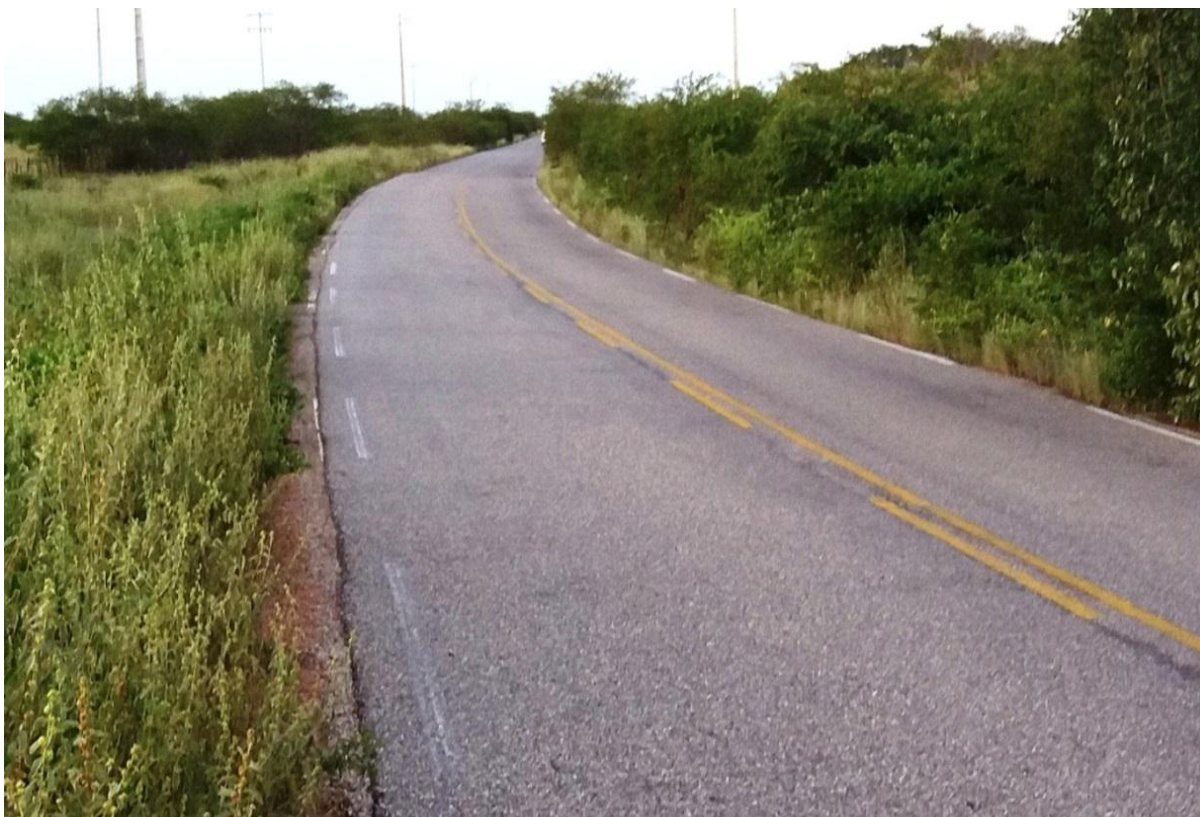
**Imagem 3** – Falta de acostamento gerando diminuição de visibilidade na curva

Como pode-se observar na imagem 3, a curva se encontra sem acostamento diminuindo a segurança dos veículos e usuários que trafegam na estrada, onde a falta deste mecanismo torna possível o surgimento de árvores e plantas que diminuem a visibilidade do motorista podendo gerar diversos tipos de acidentes. Além disto, o auxílio na manobra executada pelo condutor ao realizar a curva fica comprometida, haja vista que o acostamento também disponibiliza mais espaço físico no momento da manobra.

No caso da existência de dispositivos de acostamento na curva, o mesmo serviria para melhorar as condições de visibilidade, aumentar áreas de escape para que veículos pudessem fugir, ou pelo menos diminuir os efeitos de possíveis

acidentes devido a possibilidade de observar obstáculos próximos a pista, o que reduziria significativamente chances de acidentes na estrada.

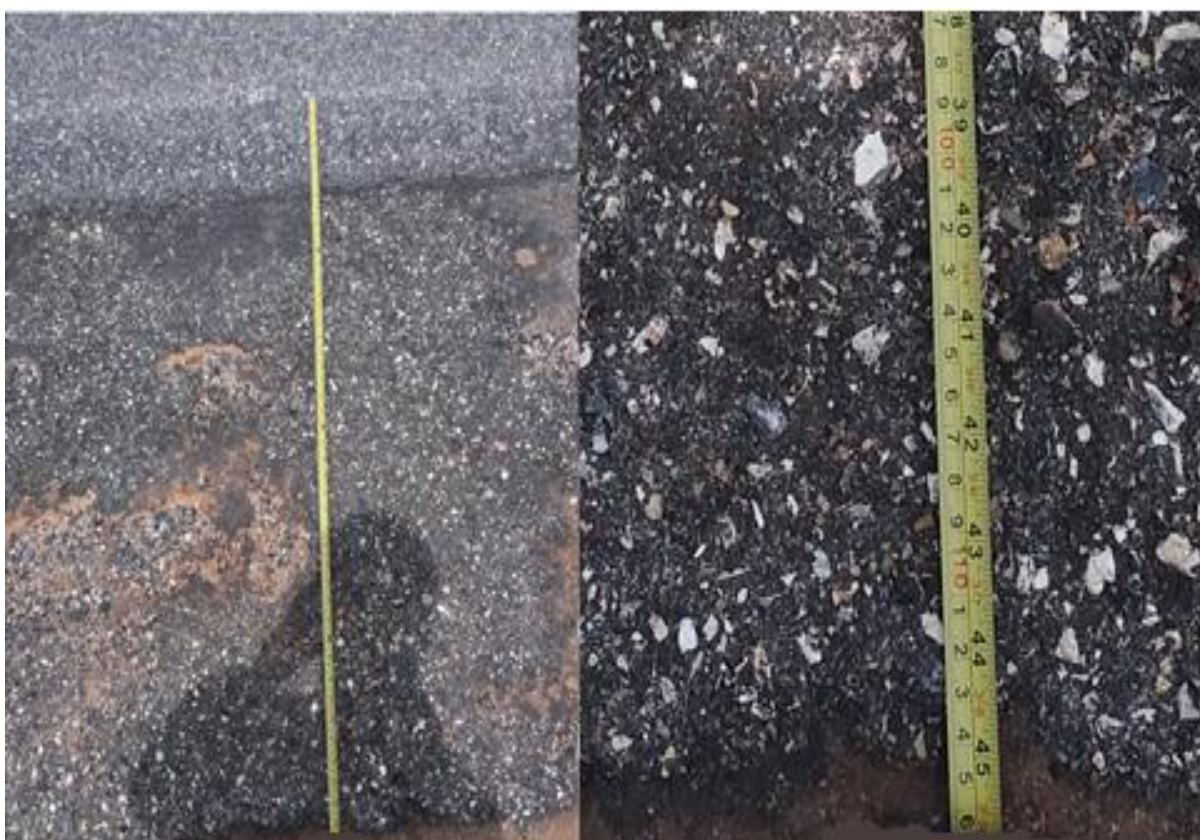
**Imagem 5** – Largura do Acostamento

Em outro ponto da rodovia (Imagem 5), também foi encontrado irregularidade no acostamento com relação a sua largura. Foi medido 114 cm, onde visualmente foi o ponto que o mesmo se encontrava com maior dimensão. Observando bem a imagem 5 podemos ver que o acostamento se encontra cheio de fissuras e com o pavimento bem desgastado por boa parte da superfície.
