**INVESTIGAÇÃO DA RELAÇÃO ENTRE O PADRÃO DE CONDUÇÃO VEICULAR  
E A PRESENÇA DE BURACOS EM RODOVIAS**

Monografia apresentada a Universidade Federal Rural do Semi-Árido como requisito para obtenção do título de Bacharel em Interdisciplinar em Ciência e Tecnologia.

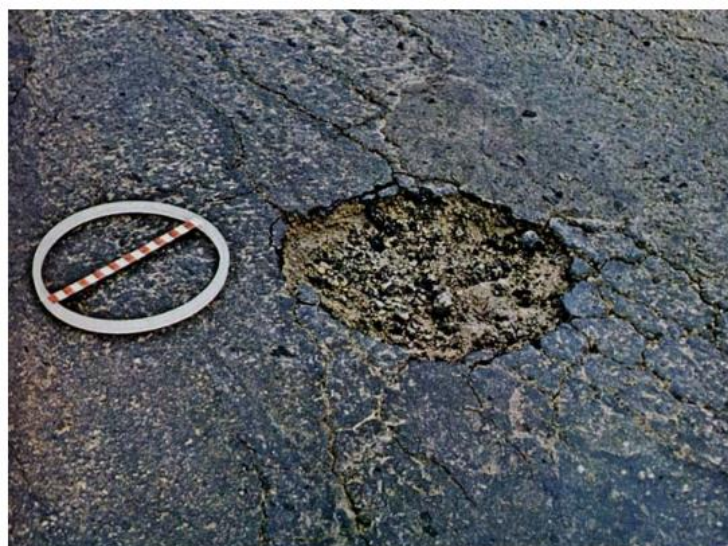
Figura 6 – Panela/Buraco

Uma característica importante que pode ser destacada quando o pavimento asfáltico está ruim é o buraco e por conta disso ele faz parte do foco deste trabalho. Segundo a norma DNIT 005/2003 - TER que é referente aos defeitos nos pavimentos flexíveis e semirrígidos buraco ou panela pode ser definido como uma cavidade que se forma no revestimento por diversas causas, podendo alcançar as camadas inferiores do pavimento, provocando a desagregação dessas camadas (DNIT, 2003). A Figura 6 apresenta o exemplo contido na norma.

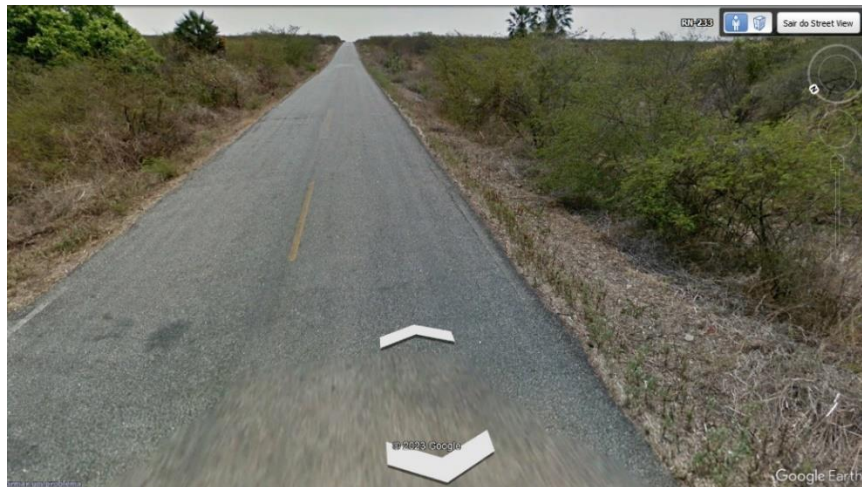
Figura 9 – Trecho A

O Trecho A está localizado no vale de uma curva vertical, neste, os buracos são perceptíveis ao condutor, representado na Figura 9. O Trecho B, localizado no cume de uma curva vertical da via onde a percepção das patologias tende a ser mais difícil, conforme a Figura 10. O Trecho C fica nas imediações de uma curva horizontal, e também apresenta dificuldade de percepção, ilustrado na Figura 11. É importante ressaltar que em todos os trechos observados não foram encontradas nenhum tipo de sinalização que pudesse orientar melhor os condutores. A Tabela 5 descreve informações acerca dos trechos analisados.

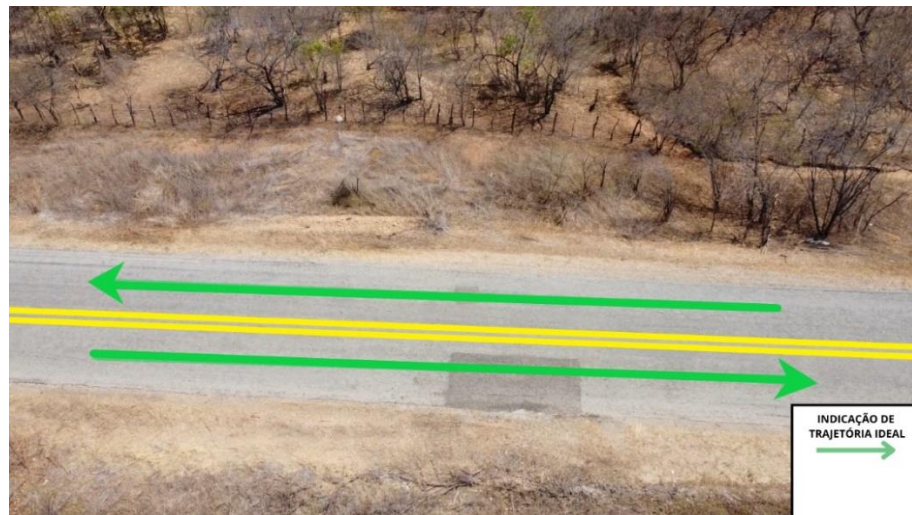
Figura 19 – Trajetória ideal

velocidade, condição do veículo, ausência de sinalização, trechos em curvas e outros podem ajudar na ocorrência de acidentes. Desse modo, por meio das imagens coletadas via drone foi analisado como cada veículo se comporta diante dos buracos, considerando que existe uma trajetória ideal.

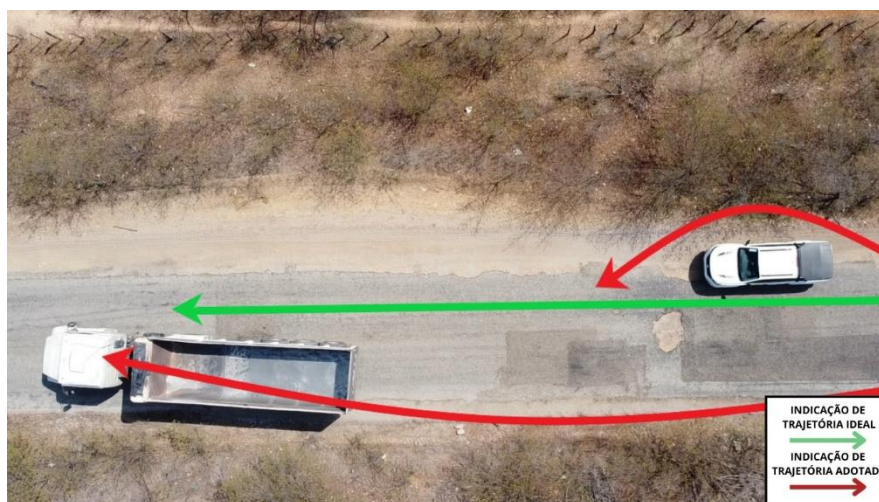
Figura 32 – Trecho B – Detalhe Caminhão e Caminhonete

Já no Trecho B, observa-se que 100% dos caminhões (4 no total), desviaram sua trajetória, conforme Figura 32, enquanto as caminhonetes desviaram de sua trajetória cerca de 66,7%, porém os automóveis permaneceram 100% na trajetória considerada ideal. Quando somados os veículos classificados em N1 e N2 desviaram 85,7% nesse trecho indicando o quanto ele é perigoso, tanto pela distribuição dos buracos sendo no eixo da rodovia, indicado

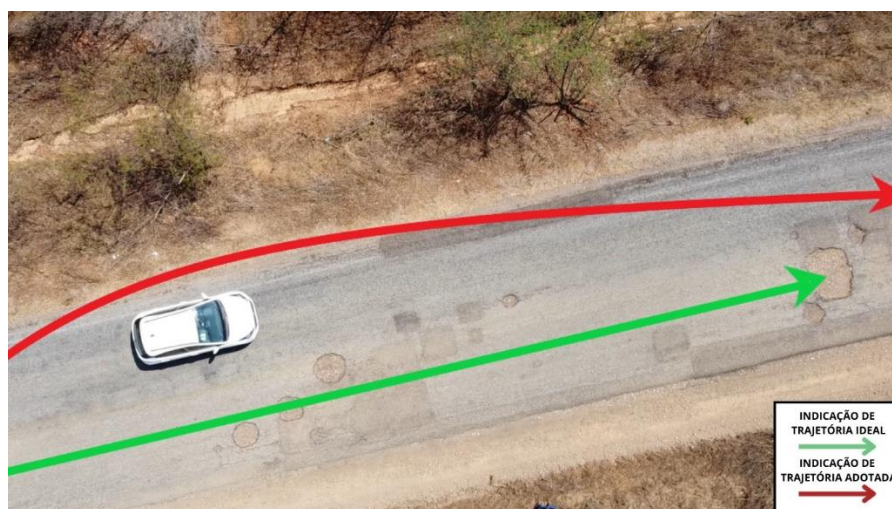
Figura 34 – Trecho C – Detalhe Carros

No Trecho C 66,7% das motocicletas desviaram do trajeto ideal, já os automóveis permaneceram 60% das vezes na trajetória ideal, as caminhonetes desviaram 100% das vezes e os caminhões desviaram 50% das vezes, a Figura 34 representa os desvios de trajetória no

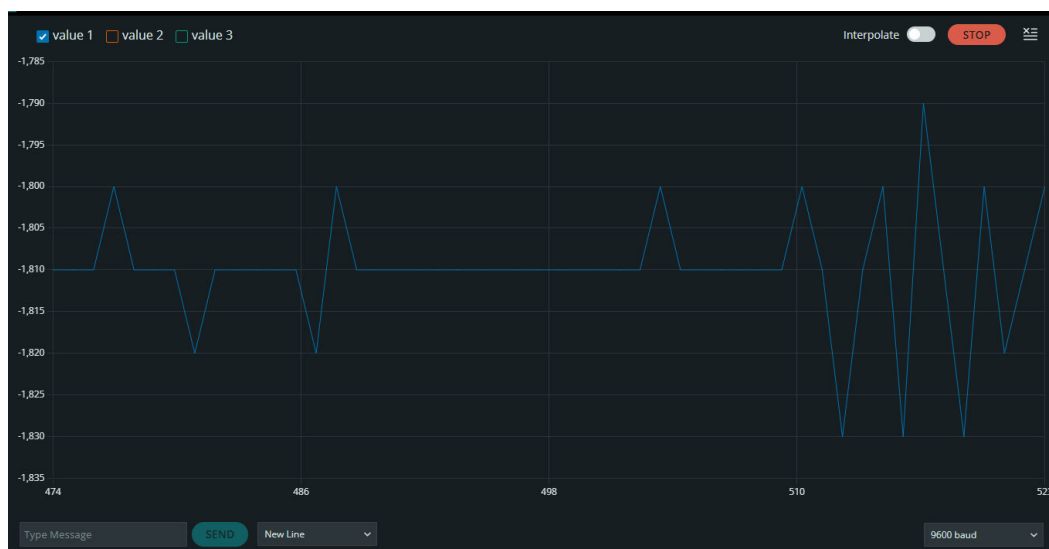
Figura 37 – Leituras dos deslocamentos eixo X plotadas através da “Ploter Serial”

Na fase atual do projeto, o dispositivo obtém os deslocamentos nos eixos X, Y e Z. Por meio do código em Linguagem de Programação C, apresentado no Quadro 3, obtêm-se os deslocamentos, coletados em testes de bancada, e plotados por meio da ferramenta “*Ploter Serial*”, representado na Figura 37.

Ainda não foram realizados testes em pequena e média escala no dispositivo, pois alguns problemas estão sendo observados. O módulo de GPS não está correspondendo quando integrado a placa Arduino, ao investigar os possíveis motivos disso, chegou-se à hipótese de um problema na sua alimentação, necessitando de manutenção no próprio módulo. Outro problema seria gerenciar tantos recursos ao menos tempo, o dispositivo contaria com quatro módulos funcionando ao mesmo tempo, interligados a uma placa com processamento limitado como o Arduino. Uma possível solução é o uso o *FreeRTOS (Real-time operating system)*. Um sistema operacional de tempo real que é dividido em tarefas, sendo cada uma de um sistema de tempo real possui um tempo de execução e um tempo mínimo entre ativações sucessivas (MIRANDA, 2021).
