**UNIVERSIDADE FEDERAL RURAL DO SEMI-ÁRIDO**  
**CENTRO MULTIDISCIPLINAR DE CARAÚBAS**  
**CURSO DE ENGENHARIA CIVIL**

**DESENVOLVIMENTO DE UM PLANO DE MANUTENÇÃO E REABILITAÇÃO**  
**DAS VIAS DA CIDADE DE CARAÚBAS/RN**

Trabalho de Conclusão de Curso apresentado  
ao curso de Engenharia civil da Universidade  
Federal Rural do Semi-Árido – UFERSA,  
como requisito parcial para obtenção do título  
de Engenheiro civil.

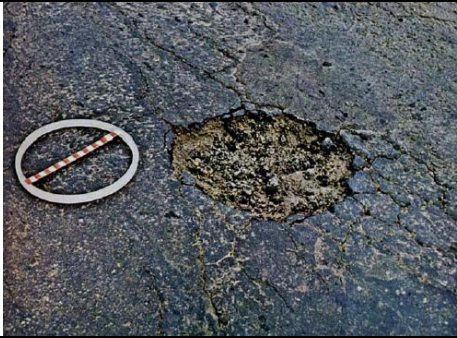
| | Figura | Nome | Descrição |
|---|---|---|---|
| (a) | | Panela/Buraco | Cavidade de tamanhos variados que se formam no revestimento por diversas causas, podendo alcançar as camadas inferiores do pavimento, provocando a desagregação dessas camadas |

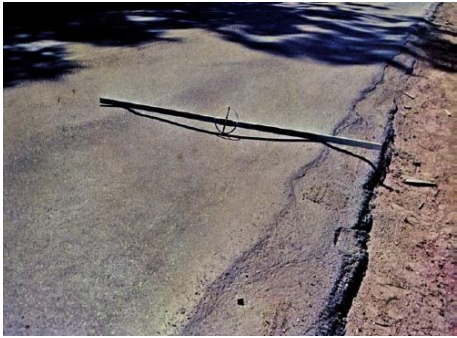
| | Figura | Nome | Descrição |
|---|---|---|---|
| (b) | | Afundamento local/trilha de roda | Deformações permanentes que são caracterizadas por depressões da superfície do pavimento sob forma de afundamento plástico ou de consolidação |

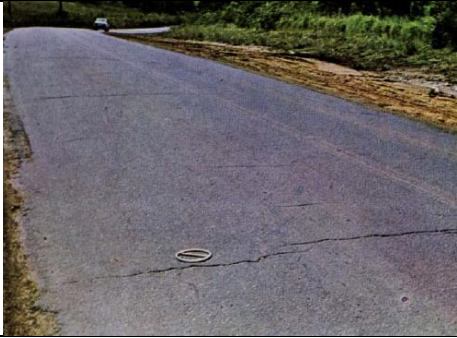
| | Figura | Nome | Descrição |
|---|---|---|---|
| (c) | | Trinca isolada transversal | Trincamentos que apresentam direção predominantemente ortogonal ao eixo da via |

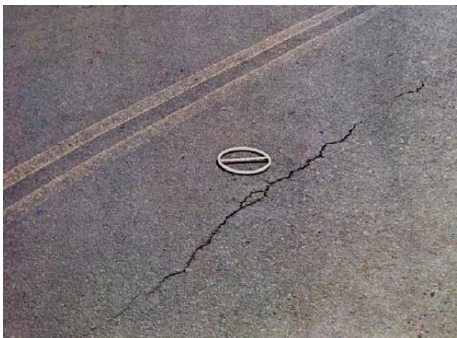
| | Figura | Nome | Descrição |
|---|---|---|---|
| (d) | | Trinca longitudinal | Trincamentos que apresentam a mesma direção do eixo da via, isto é, predominantemente paralelamente a este |

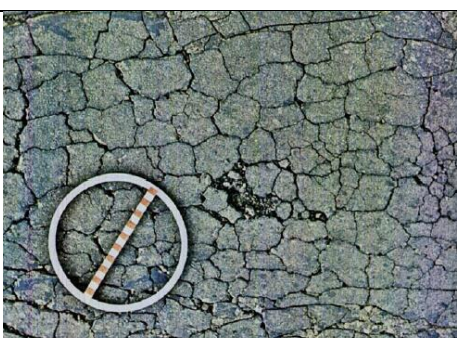
| | Figura | Nome | Descrição |
|---|---|---|---|
| (e) | | Trinca interligada tipo couro de jacaré | Conjunto de trincas interligadas sem direções preferenciais |

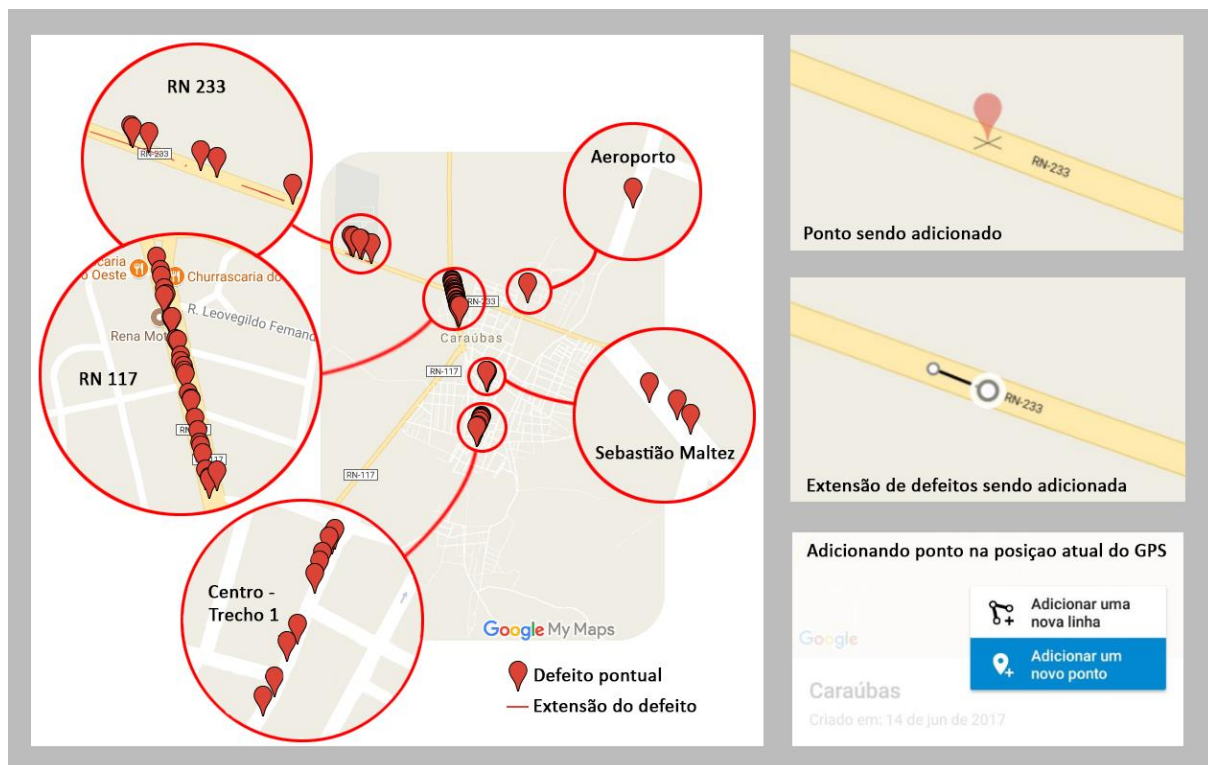
Figura 11 – Defeitos catalogados sendo adicionados pelo aplicativo Google My Maps

Os defeitos foram catalogados em campo com o auxílio do *Google My Maps* a partir da localização atual do GPS da seguinte forma: os defeitos pontuais da norma (panelas e remendos) eram adicionados com a ferramenta “Adicionar um novo ponto”, enquanto as extensões dos demais defeitos (trincas e deformações) utilizou-se da ferramenta “Adicionar uma nova linha” do mesmo aplicativo. Estas ferramentas podem ser vistas na Figura 11.

Após a coleta em campo de cada defeito, foi exportado um arquivo com os dados do nome e descrição do defeito (ambos inseridos em campo), das coordenadas geográficas do defeito (obtida a partir do GPS do aparelho) e do tipo do defeito (extensão ou pontual). Este arquivo foi gerado no formato KML, a partir do próprio *website* do *Google My Maps* sendo logo em seguida transformado em um arquivo do tipo *shapefile* no *software* de georreferenciamento de licença aberta *QGIS*.

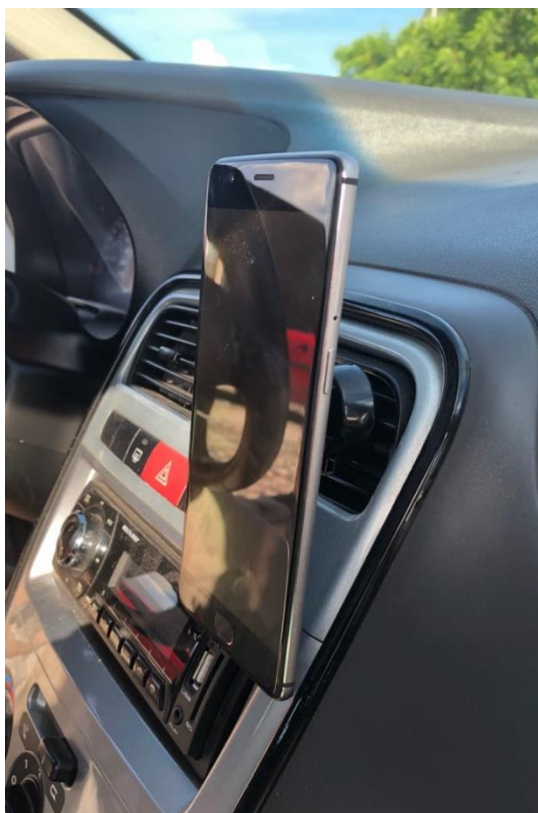
Figura 12 – Smartphone fixado no painel do carro com o suporte do tipo magnético

A escolha do suporte procedeu-se de acordo com recomendações de Bisconsini (2016), onde o equipamento deve ser rígido o suficiente para impedir qualquer tipo de movimento excedente do aparelho (além do próprio movimento provocado pelo pavimento), seja pela forma de construção (em balanço), pela flexibilidade do material ou pela presença de rótulas no suporte, como exibido na Figura 12.

Foi então escolhido um suporte do tipo magnético, onde uma chapa de material ferroso era fixada com uma fita especial na parte de trás do smartphone; o equipamento então foi fixado no painel do carro, com cuidado para o aparelho celular ficar totalmente na vertical. Testes de rigidez do suporte foram realizados em uma via irregular de paralelepípedos à velocidade constante e em arranques e freadas, onde notou-se que o mesmo não gerava “flutuações” excedentes.

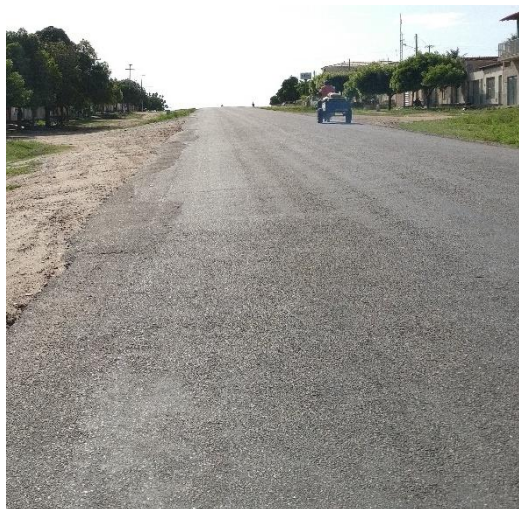
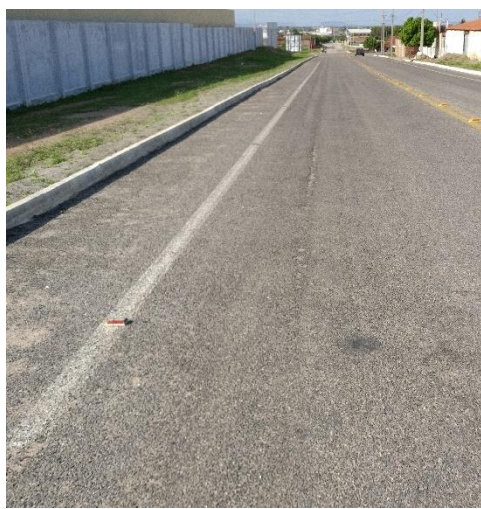
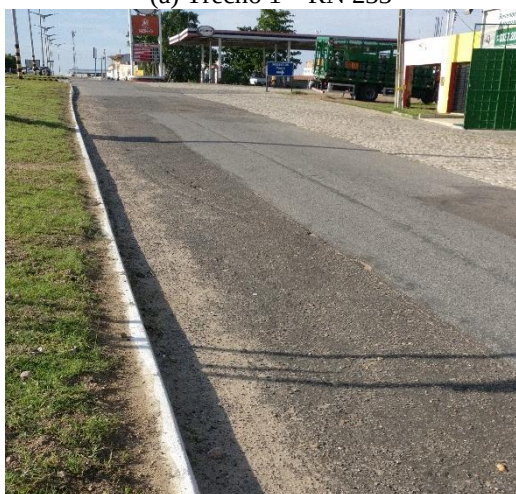
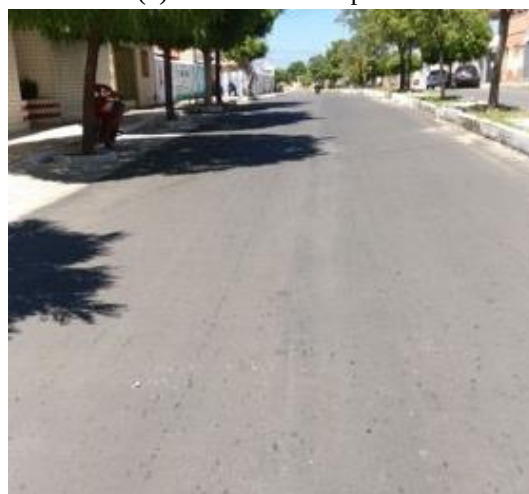
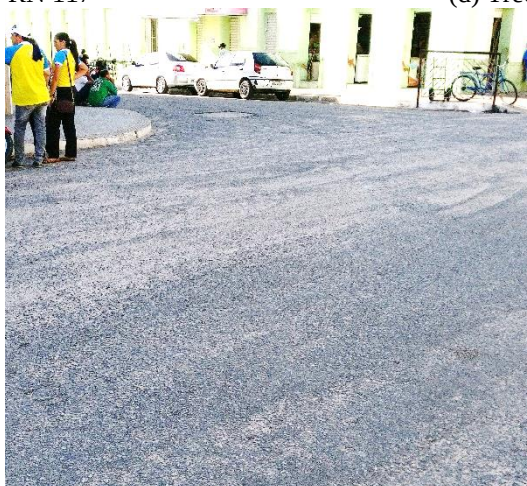
Figura 15 – Fotos de cada trecho avaliado

O IGG das vias asfaltadas avaliadas variou desde 0 (ótimo) até 195 (péssimo), totalizando uma média aritmética de 67, o que classificaria as vias da cidade como sendo regulares. Em contrapartida, a maioria das vias se encaixaram na faixa entre "ótimo" e "regular", como pode ser visto na Tabela 12. Isto ocorre devido aos dois trechos (Centro 2 e RN 117) estarem com condições totalmente discrepantes com a realidade do restante da cidade. A Figura 15 exibe fotos de cada segmento.

sido construído no final do ano de 2016. Já as vias RN 117 e Centro 2 exibem um grande grau de deterioração: a primeira exibe uma grande quantidade de remendos, enquanto a segunda uma grande quantidade de agregados desprendidos e desgastes, além de afundamentos plásticos e de trilha de roda, o que gerou uma pontuação de IGG bastante alta.
