**MANIFESTAÇÕES PATOLÓGICAS EM UMA EDIFICAÇÃO NOVA: ESTUDO DE  
CASO EM MUNICÍPIO DO INTERIOR DO RIO GRANDE DO NORTE**

Trabalho Final de Graduação apresentado  
à Universidade Federal Rural do  
Semiárido como requisito para obtenção  
do título de Bacharel em Engenharia Civil.

Como objeto principal da pesquisa, tem-se a Unidade Básica de Saúde (UBS) Adália Pereira Jales (Figura 1), que foi inaugurada em 11 de fevereiro de 2017, está localizada na Rua Francisco Pinheiro, 300, em São Rafael, Rio Grande do Norte.

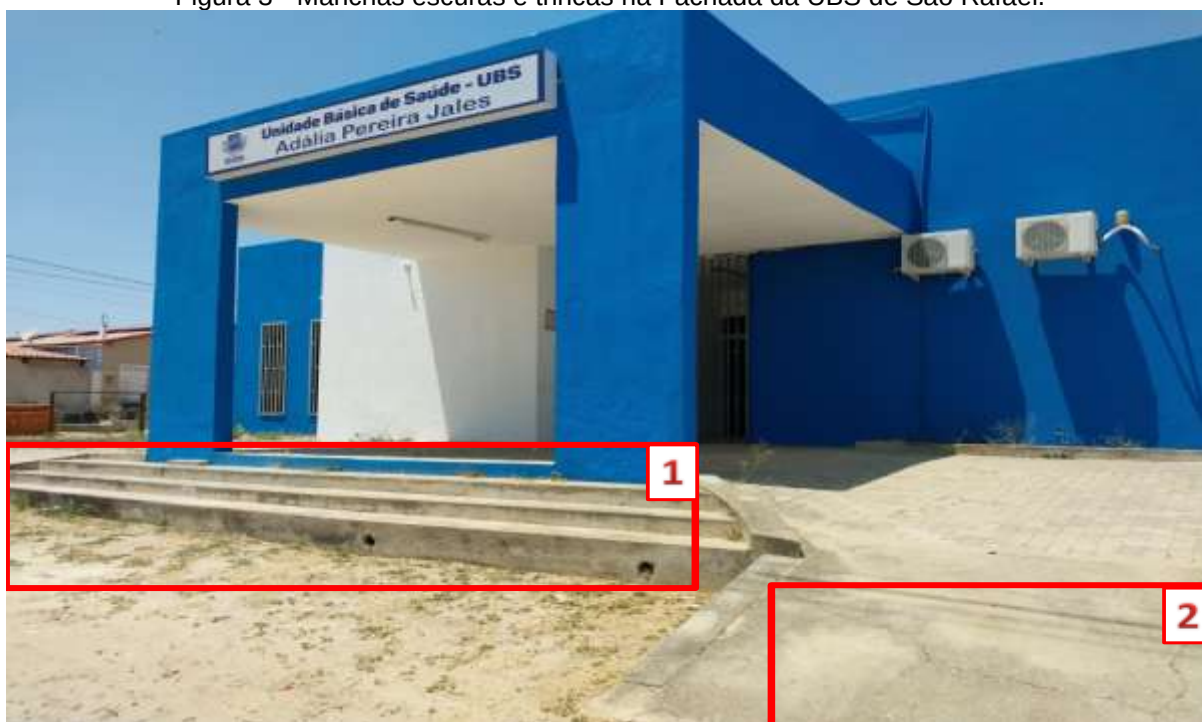
Figura 3 - Manchas escuras e trincas na Fachada da UBS de São Rafael.

A Unidade Básica de Saúde (UBS) Adália Pereira Jales, apesar de ser uma construção recente, já apresenta sinais preocupantes de manifestações patológicas. Logo em sua fachada, conforme evidenciado (Figura 3), é possível notar áreas escuras nos degraus de acesso.

Essas manchas são indicativos de umidade e a consequente formação de mofo. Há três possíveis causas para esse problema. Primeiramente, a umidade pode estar sendo causada por rachaduras nos degraus, permitindo infiltração de água.

Em segundo lugar, trincas próximas aos canos responsáveis por conduzir a água da chuva do telhado podem conter algumas infiltrações, contribuindo para o surgimento das manchas. Já o efeito de capilaridade também é uma possibilidade, já que a localização da UBS é uma rua não pavimentada e necessita de um sistema de drenagem. A água acumulada por períodos prolongados pode estar afetando a

Ainda na Figura 3, também se destacam trincas na rampa de acesso, indicando problemas que podem ter várias origens. Uma possível causa é a má execução da obra, onde falhas na técnica ou no uso de materiais inadequados podem ter comprometido a durabilidade da estrutura. Outra hipótese é o excesso de carga devido ao trânsito de veículos sobre a rampa (Figura 4), ultrapassando a capacidade de resistência para a qual foi projetada.

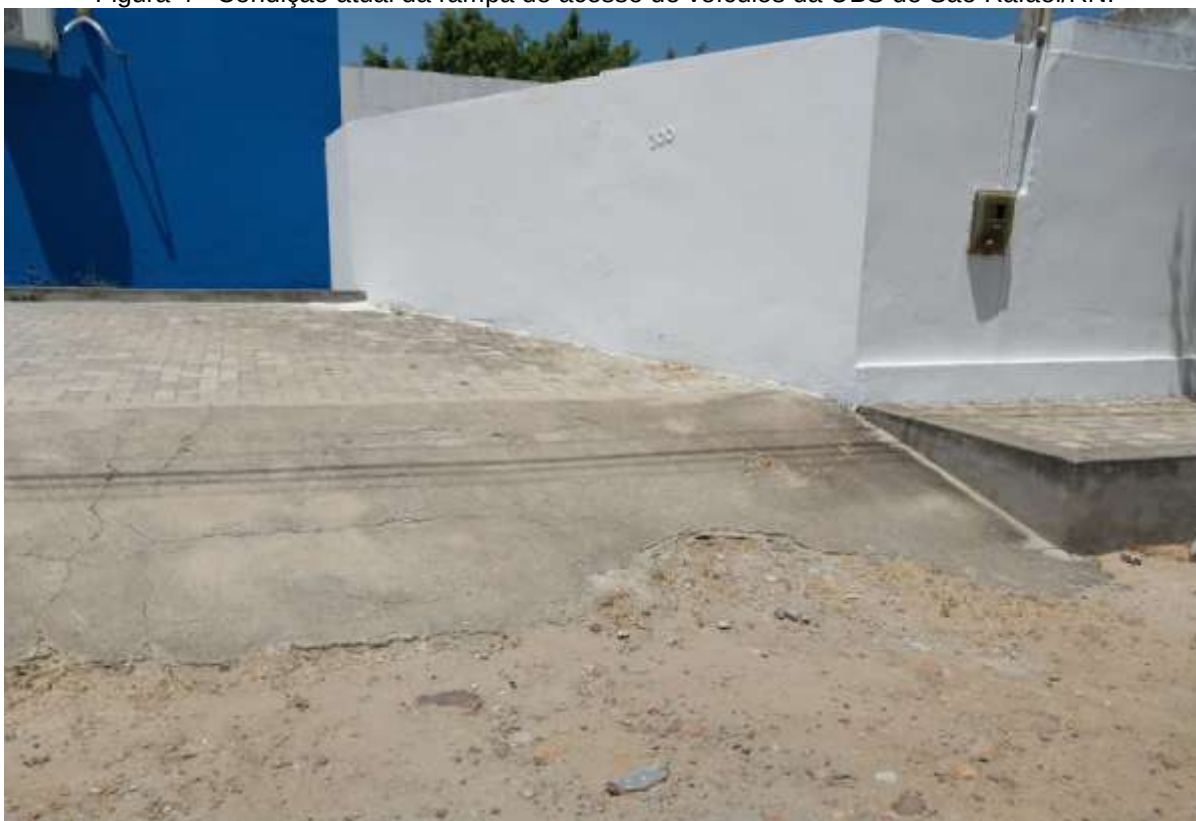
Figura 4 - Condição atual da rampa de acesso de veículos da UBS de São Rafael/RN.

Além disso, o desgaste natural ao longo do tempo pode ter criado pequenas aberturas que, com a ação contínua de fatores externos, acabaram evoluindo para as rachaduras atualmente observadas.

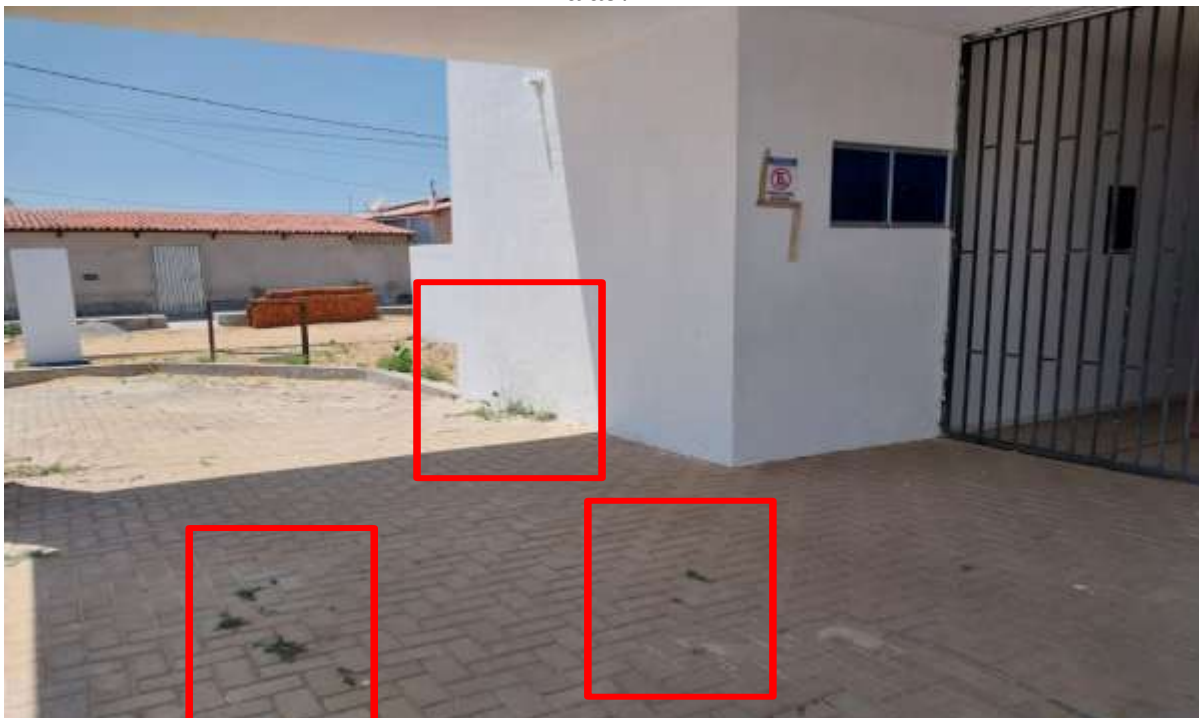
Figura 5 - Manifestações patológicas orgânicas (vegetação daninha) na entrada da UBS em São Rafael/RN

Foi verificado ainda na fachada a presença de manifestações patológicas biológicas. De acordo com Plaisant *et al.*, (2015), as edificações podem apresentar manifestações de vida vegetal de duas formas distintas. Conforme destacados na Figura 5.

Na calçada de acesso da UBS conforme pode ser visualizadas em destaque na Figura 5, as manifestações patológicas orgânicas costumam ocorrer devido a fatores como excesso de umidade, impermeabilização elétrica e problemas de drenagem.

Tais patologias são identificáveis por sinais como manchas escuras, crescimento de limo e fungos, fissuras e desagregação da superfície do concreto ou do revestimento.

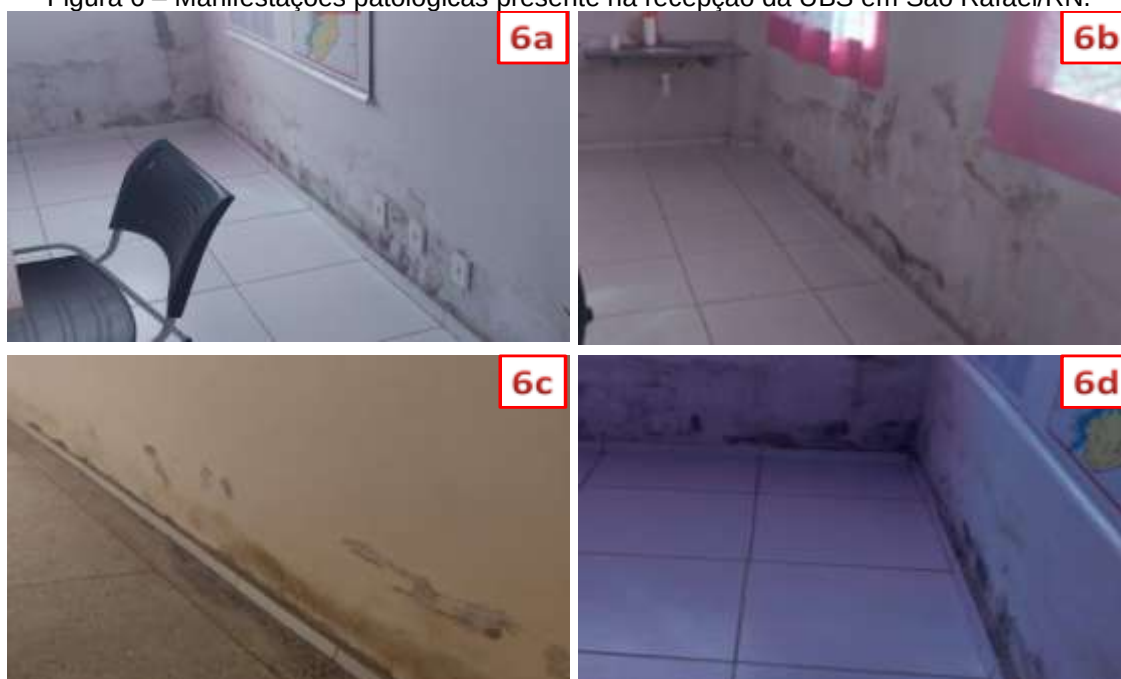
Figura 6 – Manifestações patológicas presente na recepção da UBS em São Rafael/RN.

Por se tratar de manifestações patológicas internas, a Figura 6 evidencia três áreas distintas da recepção onde a presença de umidade se torna aparente, manifestando-se por meio de manchas escuras, capilares e localização da pintura. Essas patologias são comuns em espaços de recepção, especialmente onde há circulação intensa de pessoas, o que contribui para o desgaste acelerado.

Vazamentos em redes hidráulicas são uma das causas comuns de infiltrações e umidade nessas áreas, embora sua identificação seja difícil, pois muitas vezes estão ocultos dentro das estruturas da edificação e podem exigir intervenções mais complexas para correção.

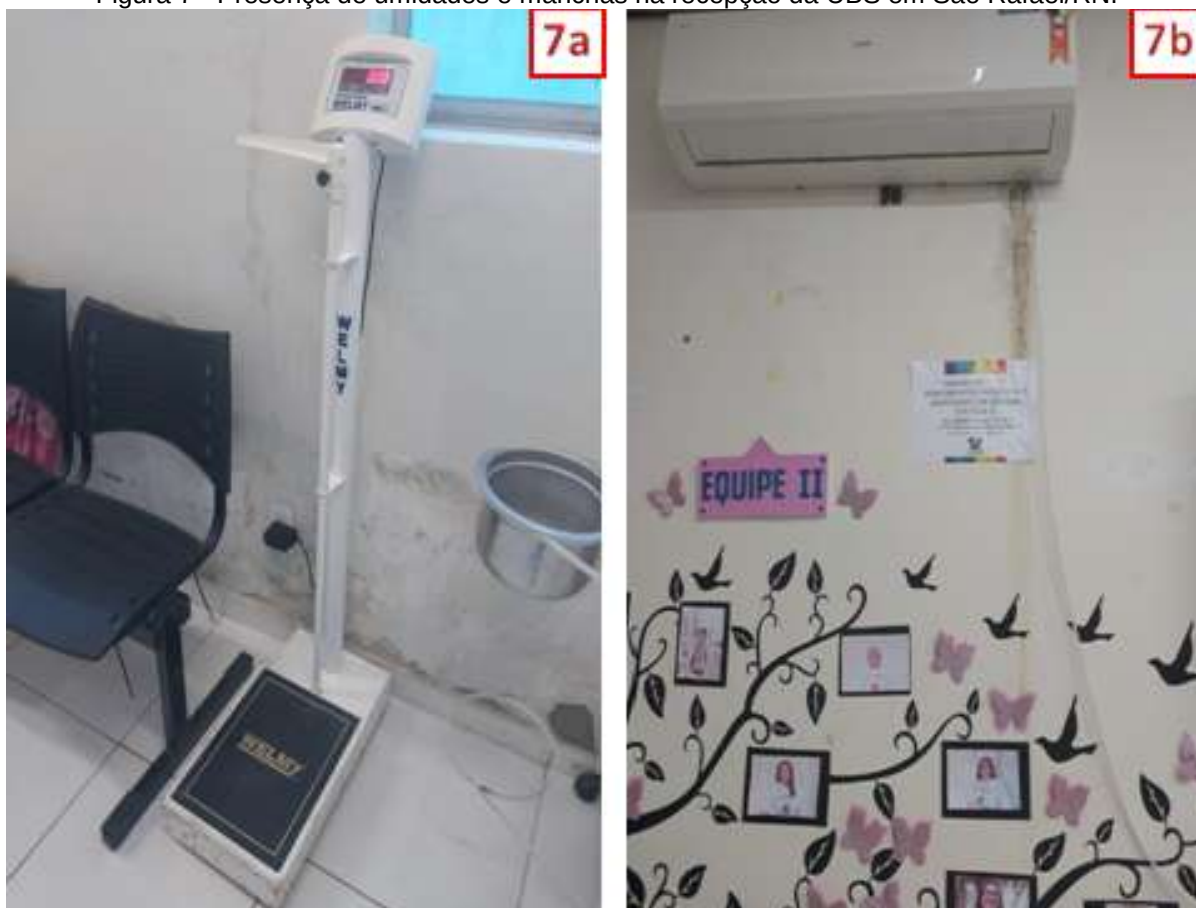
Figura 7 - Presença de umidades e manchas na recepção da UBS em São Rafael/RN.

Manchas escuras e amareladas que pode ser o chamado bolor, frequentemente observadas abaixo de unidades de ar-condicionado vistas na Figura 7<sup>a</sup> e 7b, indicam manifestações patológicas causadas pela presença de umidade.

Alguma infiltração de água na edificação não leva apenas ao surgimento dessas manchas características como as amarelas da parede, mas também à deterioração progressiva da Pontes Junior (2019), o emboloramento é uma alteração visível na superfície de materiais, resultante do crescimento de fungos.

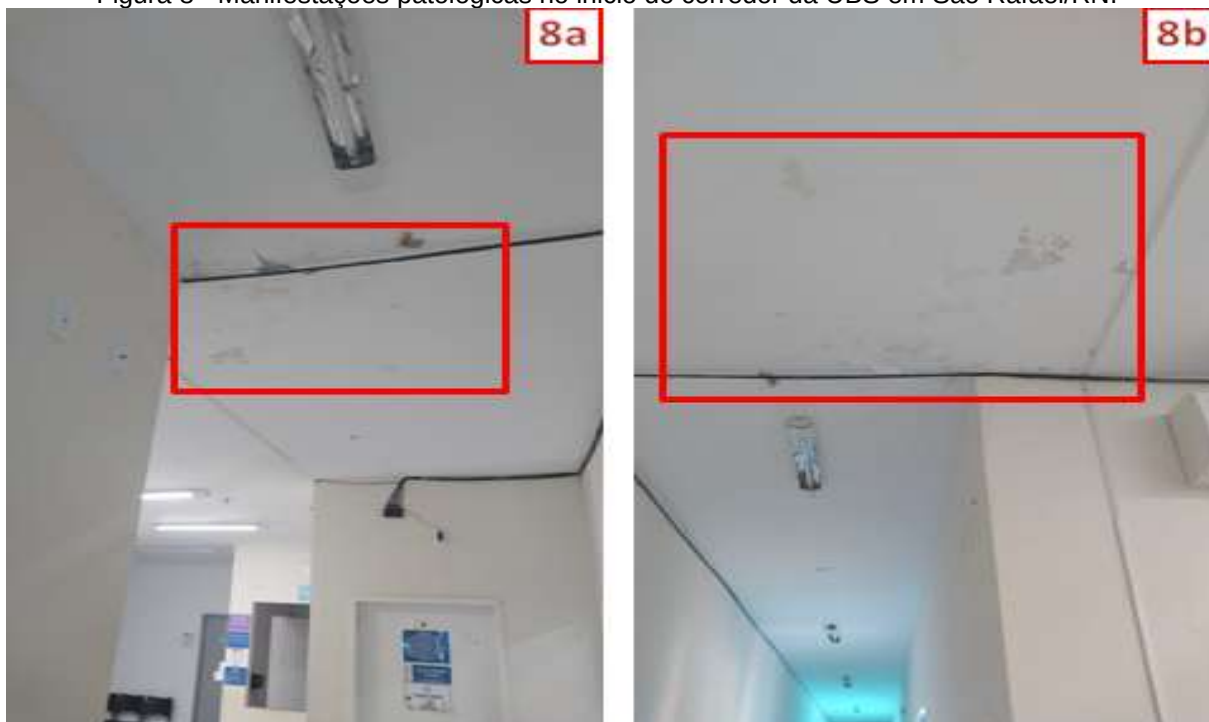
Figura 8 - Manifestações patológicas no início do corredor da UBS em São Rafael/RN.

A Figura 8a e 8b, apresenta algumas manifestações provenientes da umidade de águas que por algum motivo ultrapassam a cobertura das telhas e com isso molha a laje provocando mofo e bolor.

Para tratar manifestações patológicas como manchas, bolor e mofo em lajes, é essencial identificar a origem da umidade que alimenta o crescimento fúngico. A correção pode envolver a aplicação de impermeabilizantes na superfície da laje, reparos em eventuais fissuras e trincas que permitam a infiltração de água, além da remoção completa do revestimento comprometido e aplicação de uma nova camada de revestimento adequada para ambientes úmidos.

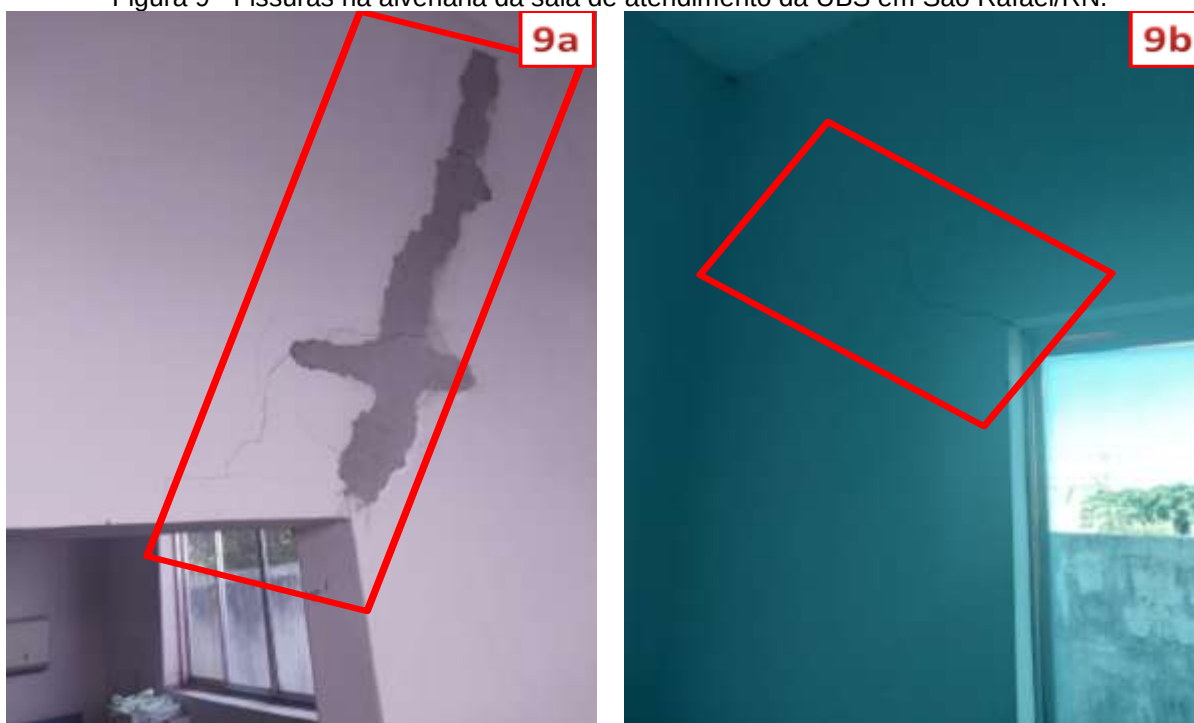
Figura 9 - Fissuras na alvenaria da sala de atendimento da UBS em São Rafael/RN.

As figuras 9a e 9b ilustram claramente como a falta de vergas nas edificações pode causar rachaduras significativas. Devem conter nos projetos de construção incluíam esses elementos estruturais para garantir a distribuição adequada das cargas e aumentar a durabilidade e segurança das edificações.

Existem dois tipos principais de fissuras em alvenarias: geométricas, que afetam tanto os elementos como blocos e tijolos, quanto suas juntas; e mapeadas, que geralmente ocorrem devido à retração das argamassas ou excesso de desempenamento. Nesse caso ela é geométrica.

Essas fissuras podem ser ativas, variando em tamanho e potencialmente prejudicando a estrutura ao longo do tempo, ou passivas, que não apresentam risco estrutural se não aumentarem de tamanho. Trincas são caracterizadas por aberturas que ultrapassam a camada de revestimento, afetando a estrutura interna e comprometendo a segurança da edificação.

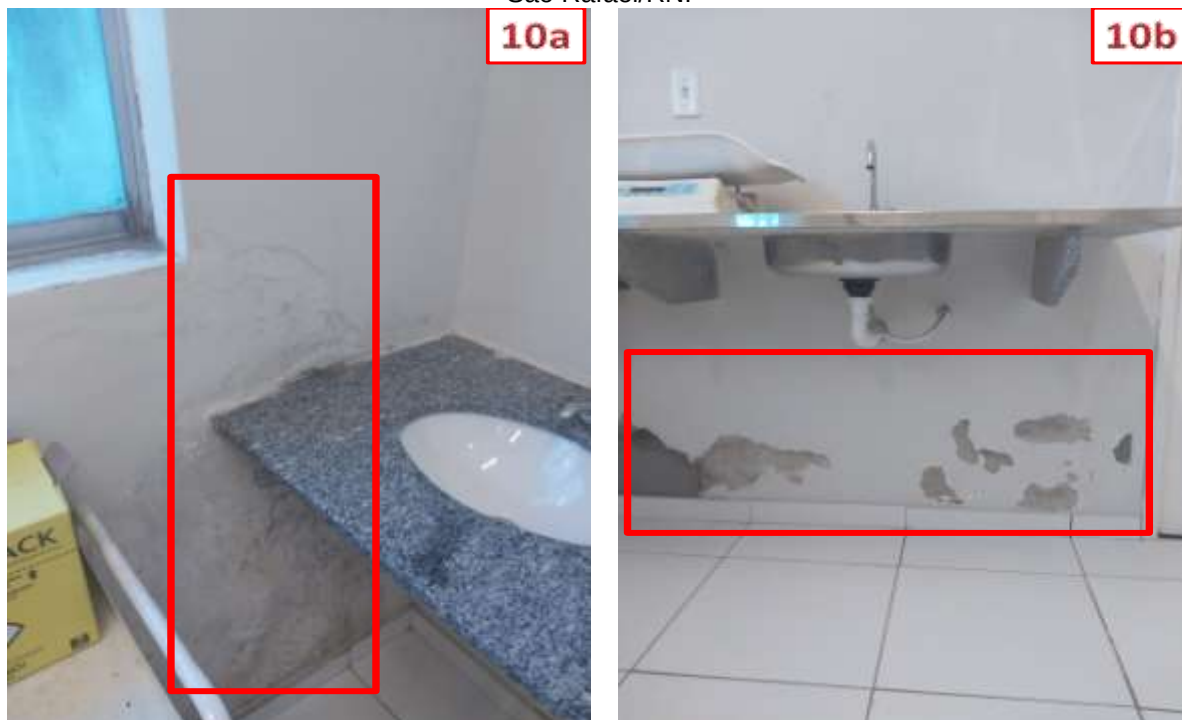
Figura 10 – Umidade, mofo e deslocamento do revestimento da sala de atendimento da UBS em São Rafael/RN.

Por fim, ainda foram identificadas manifestações patológicas na área onde está localizada a pia na sala de atendimento, conforme ilustrado na Figura 10.

Nas Figuras 10a e 10b, é possível observar a presença de umidade, mofo e deslocamento do revestimento na sala de atendimento da UBS em São Rafael/RN, localizada ao lado e abaixo da pia. Essas patologias podem comprometer tanto a salubridade quanto a durabilidade do ambiente e também dos próprios pacientes a serem atendidos.
