**Corrosão em Estruturas de Concreto Armado:**  
Causas, Efeitos, Prevenção e Análise de um Estudo de Caso em Caixa D'água

Trabalho de conclusão de curso apresentado a Universidade Federal Rural do Semi-Árido como requisito para obtenção do título de Bacharel Interdisciplinar em Ciência e Tecnologia.

Diante disso, a finalidade desse trabalho foi investigar e analisar corrosões em estruturas de concreto armado em uma caixa d'água localizada na cidade de Sousa-PB, buscando as principais causas da corrosão, compreender seus efeitos sobre a durabilidade e resistência estrutural e relatar as técnicas mais eficazes de prevenção e controle.

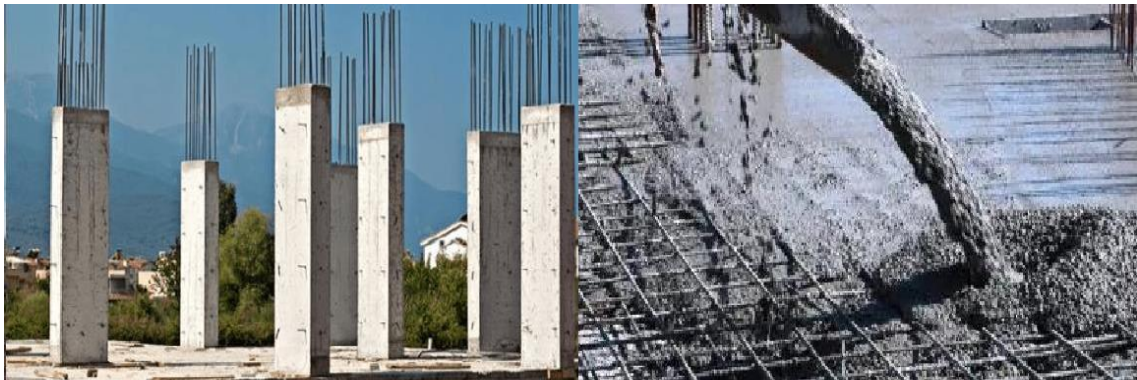
Figura 1 - Representação de concreto armado

Na Figura 1, observa-se, à esquerda, uma estrutura de concreto armado com o processo de concretagem já concluído, entrando na fase de cura. Esta etapa é fundamental para garantir o ganho de resistência do concreto, além de contribuir significativamente para a durabilidade e vida útil da estrutura. Já à direita, é ilustrado o processo de concretagem propriamente dito, realizado após a preparação e dosagem adequada dos materiais constituintes do concreto, como cimento, agregados, água e aditivos. O lançamento do concreto é feito sobre a armadura metálica, garantindo a aderência e a resistência necessárias para suportar as cargas estruturais previstas no projeto.

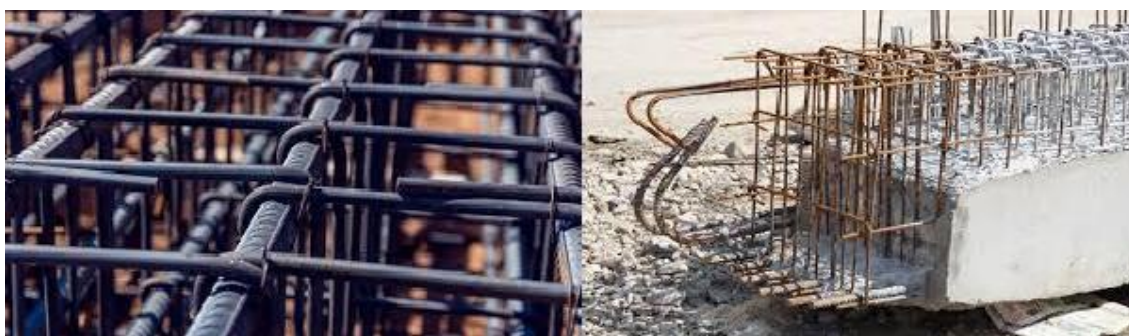
Figura 2 - Representação das armaduras na estrutura de concreto armado

A Figura 2, apresenta duas etapas fundamentais da execução de estruturas em concreto armado. Na imagem à esquerda, observa-se a montagem da armadura de aço, composta por vergalhões dispostos e amarrados conforme o projeto estrutural. Essa armadura tem como função principal resistir aos esforços de tração, uma vez que o concreto, apesar de apresentar excelente desempenho à compressão, possui baixa resistência à tração. Além disso, a presença do aço contribui para garantir a ductilidade da estrutura, permitindo que o mesmo suporte deformações sem falhas abruptas, bem como controlar a fissuração, limitando sua abertura e propagação ao longo do tempo.

Na imagem à direita, identifica-se a fase intermediária da execução, na qual parte da armadura já se encontra recoberta pelo concreto, caracterizando o início do processo de concretagem. A complexidade da armadura indica que se trata de um elemento estrutural robusto, como um pilar com múltiplas ligações ou uma viga com armaduras longitudinais e transversais adicionais. Nessa etapa, é fundamental garantir o correto posicionamento das armaduras, além de assegurar o cobrimento mínimo exigido pelas normas técnicas, a fim de proteger o aço da ação de agentes agressivos e assegurar resistência a esforços adicionais, como cargas dinâmicas e sobrecargas acidentais.

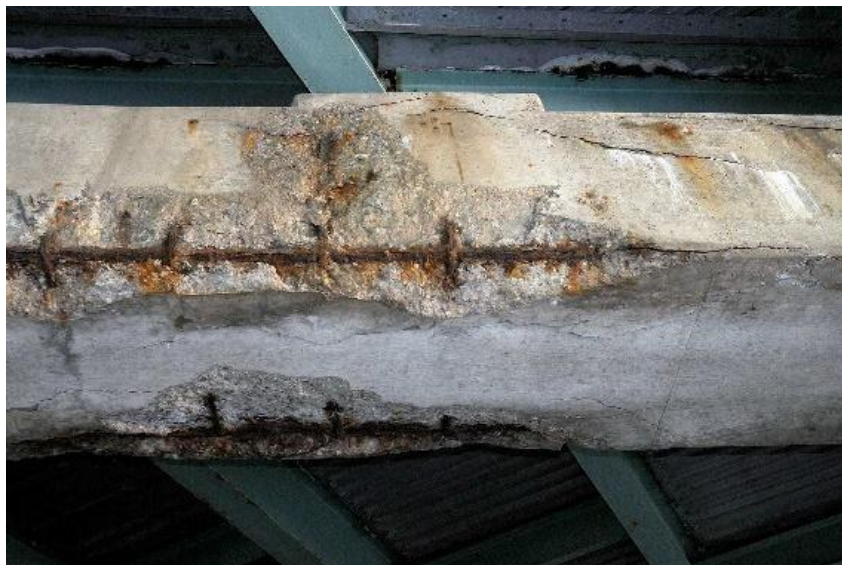
Figura 3 - Representação de corrosão provocada por íons cloreto

- Íons Cloreto: Os íons presentes em ambientes marinhos ou em sais descongelantes, podem penetrar nos poros do concreto e atingir as armaduras. Ao se acumularem em quantidade suficiente, rompem a camada de passivação mesmo em pH elevado, iniciando a corrosão localizada. A Figura 3 mostra sinais evidentes de corrosão por íons cloreto. A expansão volumétrica, fissuras e deslocamentos são consequências causadas por essa corrosão (Helene, 2003).

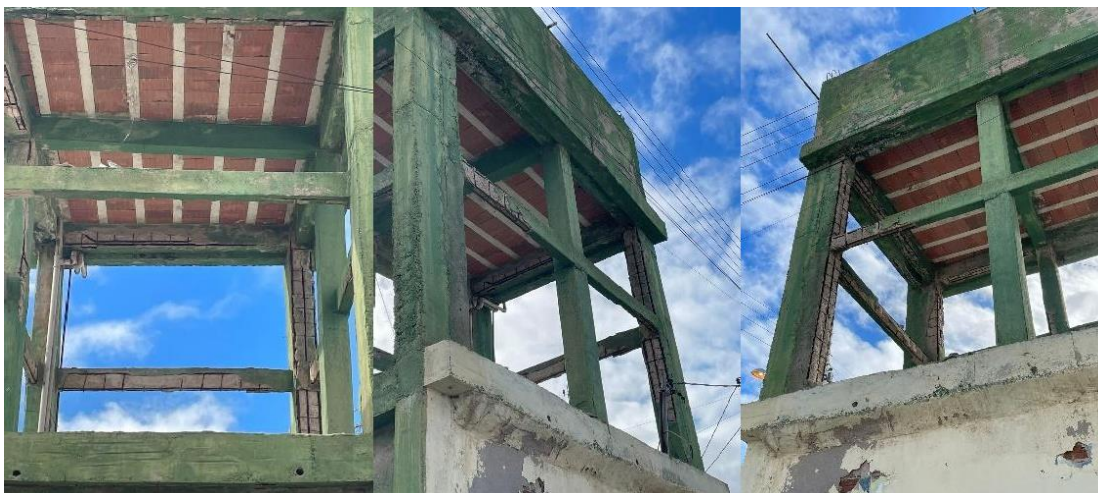
Figura 8 - Registros fotográficos dos pilares e da laje da caixa d'água no dia 05 de maio de 2025

Na Figura 8 têm-se 3 registros fotográficos dos pilares e da laje da caixa d'água.

A análise da caixa d'água revelou que, desde sua construção em 2002, a estrutura nunca passou por qualquer intervenção de manutenção ou reparo estrutural. Essa negligência prolongada é um fator determinante para a aceleração dos processos patológicos, visto que a durabilidade das estruturas de concreto armado é diretamente impactada pela ausência de um plano de inspeção e manutenção periódica. Conforme destaca a NBR 6118 (2014), a capacidade de uma estrutura manter suas propriedades mecânicas e funcionais ao longo da vida útil depende da resistência às ações de agentes agressivos do ambiente, algo que é otimizado pela gestão contínua e pela correção precoce de falhas.

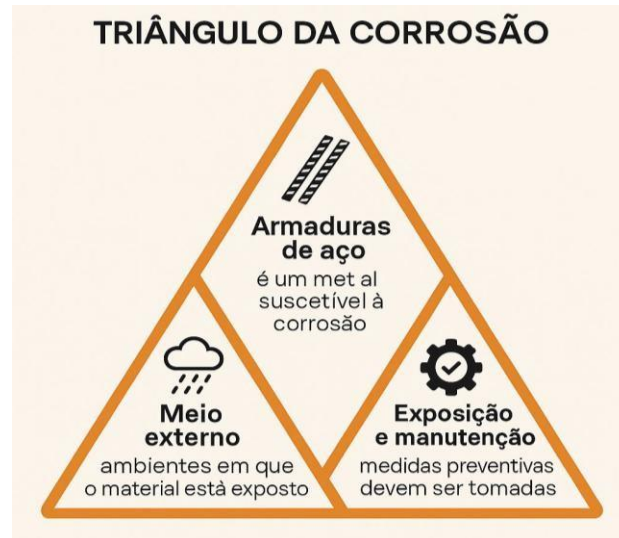
Figura 9 - Triângulo da corrosão para a caixa d'água

O Triângulo da Corrosão é um modelo que representa os três elementos fundamentais necessários para a ocorrência da corrosão: o metal, o meio condutor e o agente agressivo. Essa representação é amplamente utilizada na engenharia civil para compreender por que e como a corrosão se desenvolve em estruturas, especialmente nas de concreto armado. A Figura 9 representa o triângulo da corrosão para o objeto de estudo.

As armaduras de aço, utilizadas no interior do concreto, são metais suscetíveis à corrosão. Quando o concreto é recém-aplicado, bem dosado e corretamente curado, ele cria um ambiente altamente alcalino, que forma uma camada passivadora de óxidos sobre a superfície do aço, protegendo-o contra a corrosão. No entanto, com o passar do tempo, essa camada pode ser rompida devido à ação de agentes agressivos, como cloretos e dióxido de carbono, dando início ao processo corrosivo.

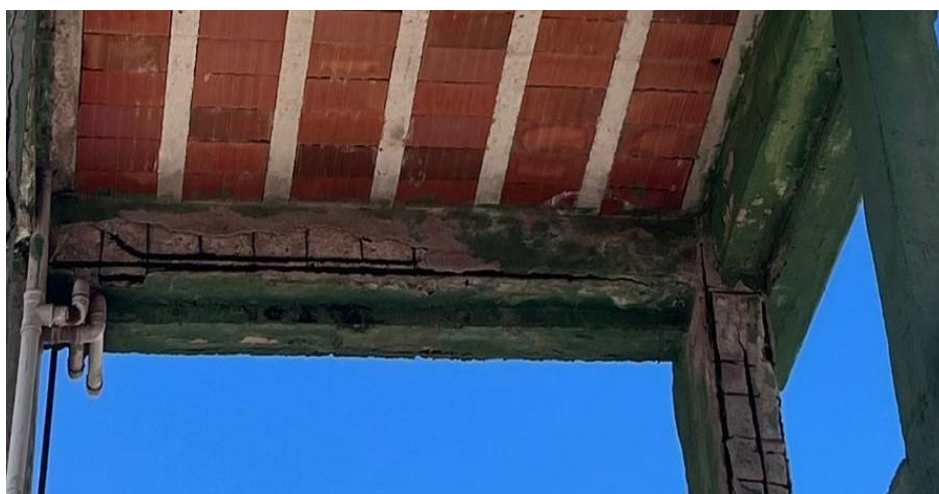
Figura 10 - Registro da estrutura com baixo cobrimento e umidade do dia 03 de junho de 2025

inspeção técnica da estrutura, como a presença de fissuras, deslocamentos e armaduras expostas, características típicas de um concreto poroso e pouco durável. Tais manifestações patológicas sugerem a elevada permeabilidade do material e indicam a ausência de controle tecnológico durante a execução da obra. Considerando-se também o relato do dono da obra, pela má qualidade do material utilizado, uma péssima execução e da inexistência de acompanhamento profissional, conclui-se que o concreto possuía resistência comprometida desde sua origem, contribuindo diretamente para o avanço do processo de corrosão e para a deterioração precoce da estrutura. O registro fotográfico da caixa d'água realizado no dia 03 de junho de 2025 sugere as causas anteriormente mencionada e pode ser visualizado na Figura 10.

Um dos fatores mais críticos observados na estrutura da caixa d'água foi o baixo cobrimento das armaduras, conforme evidenciado em registros fotográficos (Figura 10). Esta condição é uma falha construtiva grave, pois o cobrimento adequado do concreto sobre a armadura atua como a primeira linha de defesa contra a penetração de agentes agressivos. A NBR 6118 (2014) estabelece espessuras mínimas de cobrimento baseadas na classe de agressividade ambiental, justamente para garantir essa proteção. No caso, a espessura insuficiente reduziu a barreira física e química fornecida pelo concreto, acelerando a chegada de dióxido de carbono e íons cloreto às armaduras.

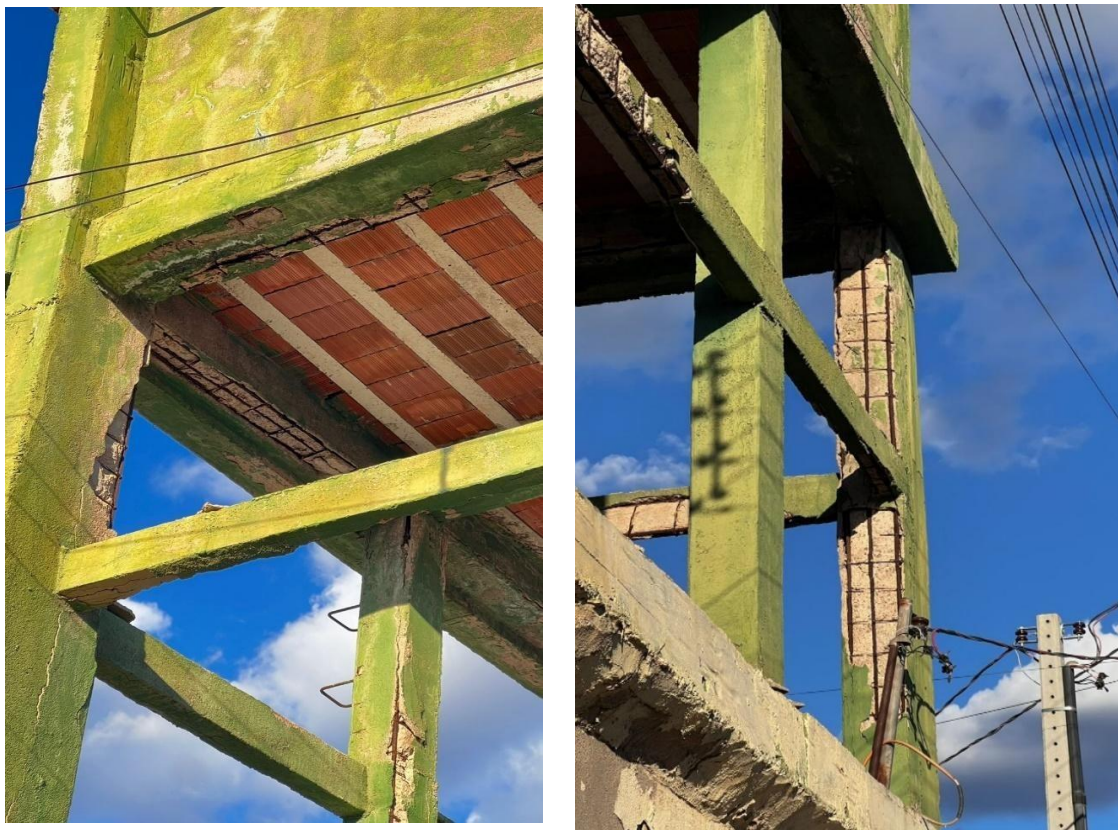
Figura 11 - Registros fotográficos do deslocamento e das fissuras na caixa d'água no dia 26 de maio de 2025

A combinação do baixo cobrimento e da presença contínua de água salobra criou um ambiente propício para o avanço rápido desse tipo de corrosão localizada, que, em contraste com a carbonatação, pode ser ainda mais destrutiva por sua natureza pontual e concentrada. Como consequência, têm-se a presença de deslocamento e fissuras que podem ser visualizados nas Figuras 11 e 12.

Os efeitos provocados pelas causas observadas na estrutura foram diversos, destacando-se a presença de fissuras, o deslocamento do concreto e a perda de aderência entre o aço e o concreto. Esses danos comprometeram a capacidade da estrutura de resistir às cargas previstas. Além disso, a ocorrência de fissuras resultantes da corrosão aumentou a permeabilidade do concreto, facilitando a penetração de agentes agressivos e acelerando ainda mais o processo de deterioração. Como consequência, pode ter havido uma redução da capacidade de carga da estrutura, o que poderia comprometer sua segurança.

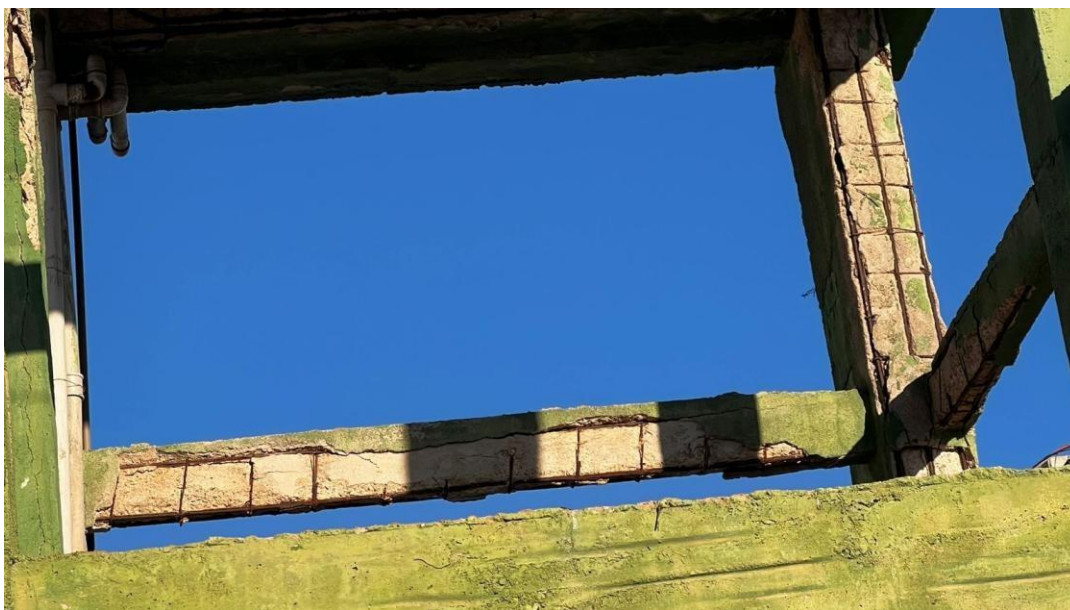
Figura 12 - Registro fotográfico do deslocamento e de fissuras na caixa d'água

concreto armado, é severamente comprometida pela corrosão, como detalhado por Medeiros e Helene (2008). A redução da seção útil das armaduras, também identificada visualmente, diminui a capacidade de carga da estrutura e a sua ductilidade, aumentando significativamente o risco de colapso, conforme alerta Andrade e Jacinto (2003).

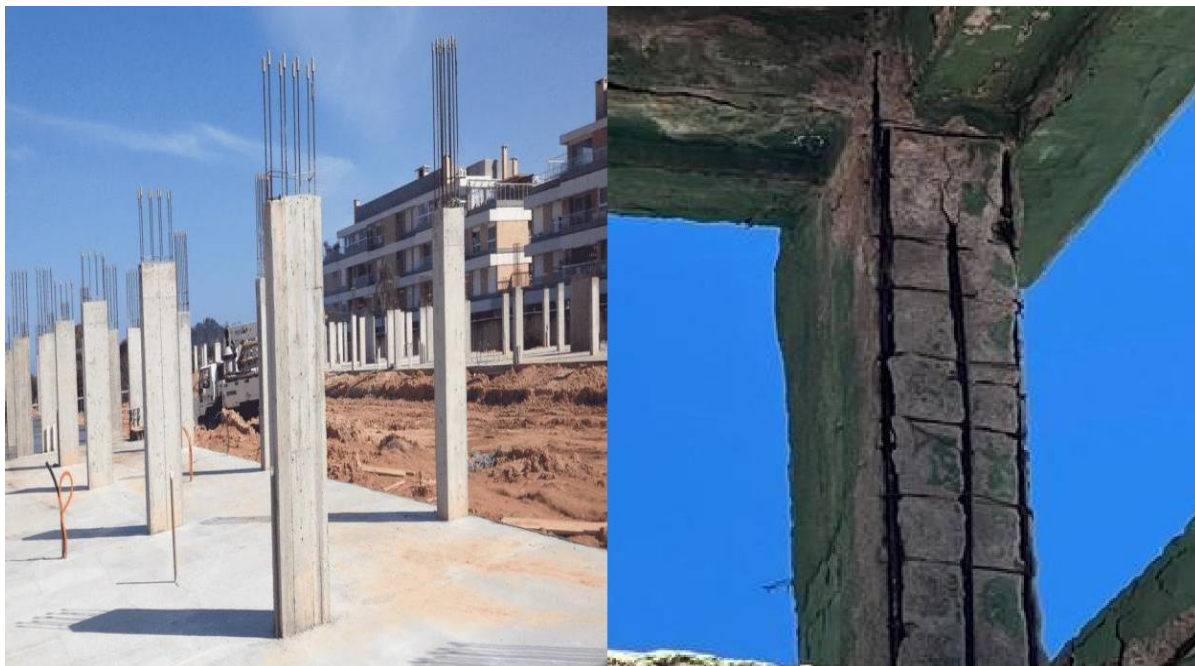
Figura 13 - Comparação entre uma estrutura saudável e outra deteriorada

penetração de substâncias prejudiciais. Isto pode ser visualizado na Figura 13 que mostra uma comparação de uma estrutura construída conforme às normas e um registro do objeto de estudo desse trabalho.

A incorporação de aditivos impermeabilizantes durante a preparação do concreto também é uma técnica eficaz, pois reduz sua permeabilidade à água e a outros agentes químicos, prolongando a vida útil da estrutura. O controle rigoroso da relação água/cimento é outro fator determinante, já que proporções mais baixas resultam em concretos mais densos e duráveis.
