UNIVERSIDADE FEDERAL RURAL DO SEMI-ÁRIDO  
PRÓ-REITORIA DE GRADUAÇÃO  
CENTRO MULTIDISCIPLINAR DE CARAÚBAS  
CURSO DE BACHARELADO EM ENGENHARIA CIVIL

**ANÁLISE DO PROCESSO DE IDENTIFICAÇÃO DE MANIFESTAÇÕES  
PATOLÓGICAS EM EDIFICAÇÕES ORIGINADAS DA ETAPA DE  
IMPERMEABILIZAÇÃO A PARTIR DE UMA REVISÃO BIBLIOGRÁFICA**

Monografia apresentada a Universidade Federal Rural do Semi-Árido como requisito para obtenção do título de Bacharel em Engenharia Civil.

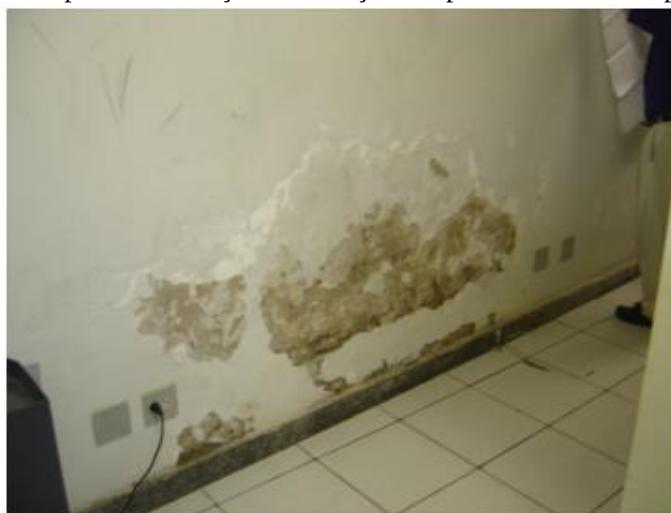
**Figura 02** – Umidade por condensação, infiltração em parede devido a ruptura de tubulação.

A umidade por condensação costuma ocorrer em regiões com variações mais altas de temperatura, tais como frigoríficos, saunas ou banheiros com água aquecida, segundo a ABNT NBR 9575 (ABNT, 2010), a umidade por condensação se caracteriza por ser aquela que possui sua origem na condensação de vapor d'água presente no ambiente sobre a superfície de um elemento construtivo deste ambiente. A Figura 02 ilustra um clássico exemplo de uma manifestação patológica de uma infiltração em parede devido a ruptura de tubulação.

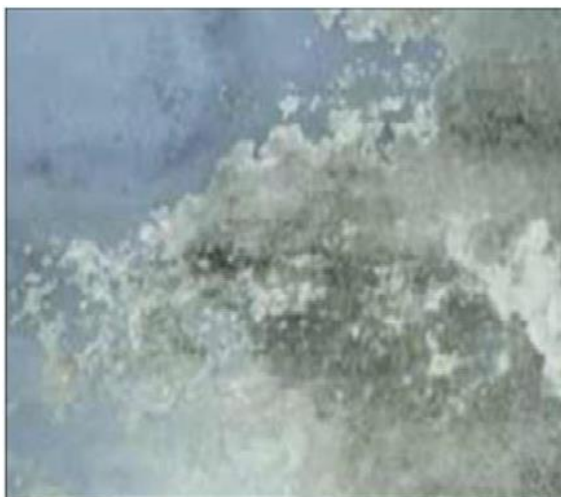
**Figura 06** - Eflorescências.

Oliveira *et al.* (2020) argumenta que as patologias que têm mais relevância relacionadas ao sistema de impermeabilização são: degradação de elementos de gesso, bolor ou descolamento de pinturas, deterioração das argamassas pela perda do caráter aglomerante do cimento, deslocamento de revestimentos, eflorescências (Figura 06), crescimento de vegetação e desagregação dos blocos cerâmicos por alto teor de umidade que muitas vezes está presente nas alvenarias por meio da capilaridade por falta da impermeabilização ou devido à falha na execução.

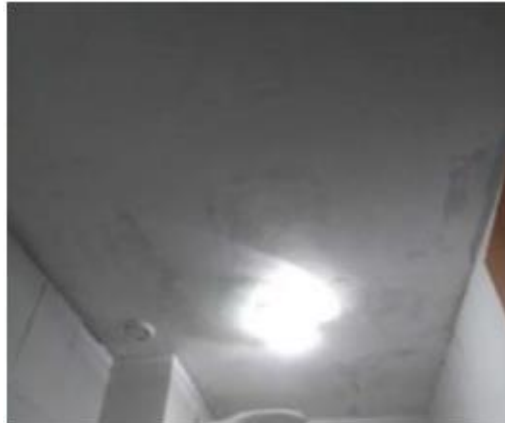
**Figura 07** - Infiltrações no teto.

Bandeira e Nunes (2020) relataram que problemas com a impermeabilização causaram infiltrações no teto do banheiro (Figura 07), gerando goteiras e manchas. Silva *et al.* (2020) observou-se infiltração na parte inferior das paredes associado a umidade por capilaridade por falta de impermeabilização das vigas baldrame ou ações externas, desta forma corroborando com o anterior. Esses são dados que impressionam pois hoje em dia existem muitos procedimentos e estudos o no que se refere a impermeabilização, o que apresenta-se como um despreparo dos profissionais responsáveis pela edificação em buscar subsídios sobre o assunto.

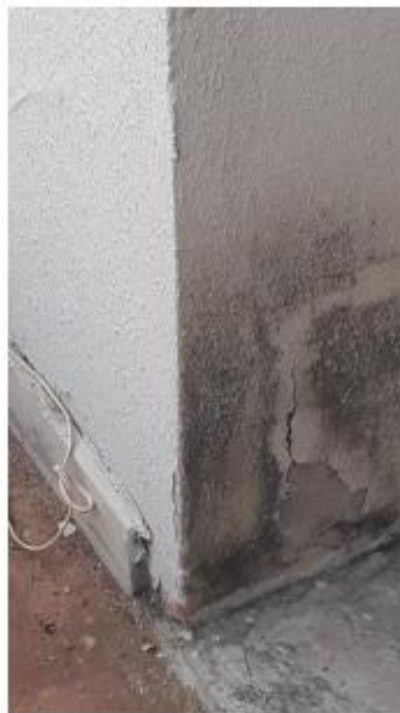
**Figura 08** - Erupção da tinta e início de desestruturação do reboco

Oliveira e Oliveira (2020) obteve que devido à falta de impermeabilização da fundação, a infiltração proporcionou a erupção da tinta (Figura 08) e início de desestruturação do reboco, e, com isso gerou a capilaridade.

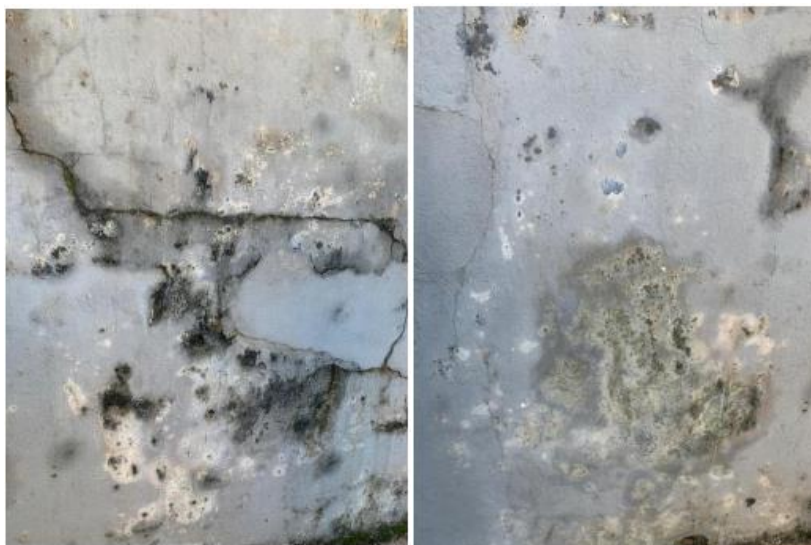
**Figura 09** - Mofo e bolor (respectivamente) em uma obra devido à falta de impermeabilização.

Ferreira e Oliveira (2020) relata que com o passar do tempo o excesso de umidade vai deteriorando o reboco e provocando o mofo (Figura 09), e esse pode atingir tanto a parte interna como a externa da edificação e que o mesmo é ocasionado por falta de impermeabilização da fundação.

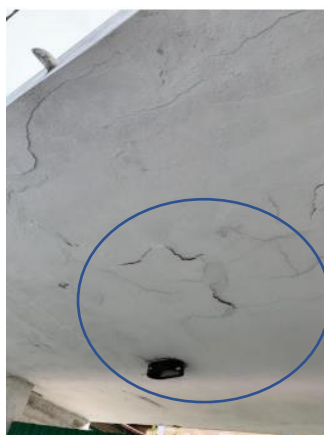
**Figura 10** - Formação de bolhas em uma obra devido à falta de impermeabilização.

Segundo Neves e Mendes (2020), devido à falta de impermeabilização, apareceu umidade na parede na parte interior da obra citada em seu trabalho, e, devido a isso, exibe um processo acelerado de degradação da pintura. Da mesma forma Mashni e Vieira (2020) demonstra que a impermeabilização quando executada de maneira ineficiente, gera umidade e essa, quando acumulada, penetra na alvenaria e empurra a tinta, formando bolhas (Figura 10).
