**Análise da incidência de corrosão em componentes metálicos no sistema de  
abastecimento de água do Serviço Autônomo de Água e Esgoto (SAAE) do município de  
Alexandria - RN**

Monografia apresentada a Universidade  
Federal Rural do Semi-Árido como requisito  
para obtenção do título de Bacharel  
Interdisciplinar em Ciência e Tecnologia.

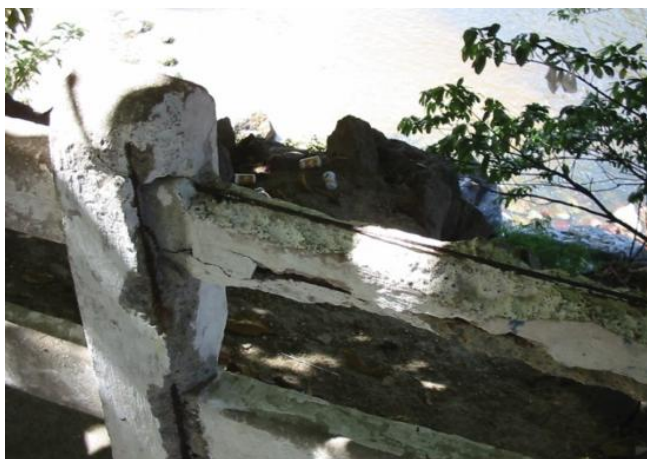
Figura 1 - Corrosão química.

A corrosão química, ou conhecida também como corrosão seca, ocorre sem a presença de água e consiste no ataque direto de um agente químico ao material, sem envolver a transferência de elétrons entre diferentes regiões do mesmo (Merçon et al, 2004). Esse tipo de processo ocorre quando há uma reação química entre o ambiente corrosivo e o material que está em contato com ele, resultando na formação de uma camada de produto de corrosão sobre a superfície do material atacado (Frauches Santos et al, 2014). A Figura 1 apresenta exemplo de como a corrosão química se manifesta.

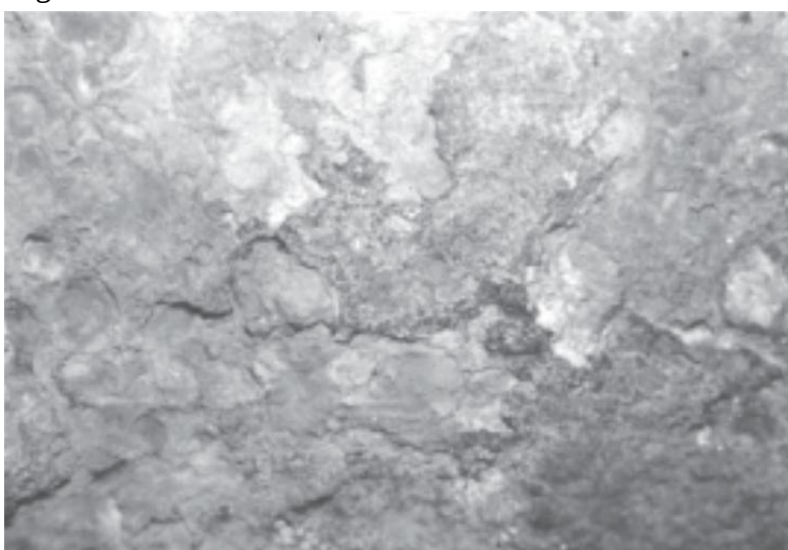
Figura 4 - Corrosão Uniforme.

Segundo Callister (2012), corrosão uniforme é uma forma de corrosão eletroquímica que ocorre com intensidade equivalente ao longo de toda a superfície que está exposta e, com frequência, gera uma incrustação ou um depósito, ocorrendo uma perda de massa uniforme por todo o material em exposição.

Pode ser considerado um dos tipos mais comuns e de fácil controle. Sua ação é relevante do ponto de vista de desgaste, pois a redução da espessura do material causa a diminuição de sua resistência a esforços, podendo levar a rupturas. A Figura 4 demonstra esse tipo de deterioração.

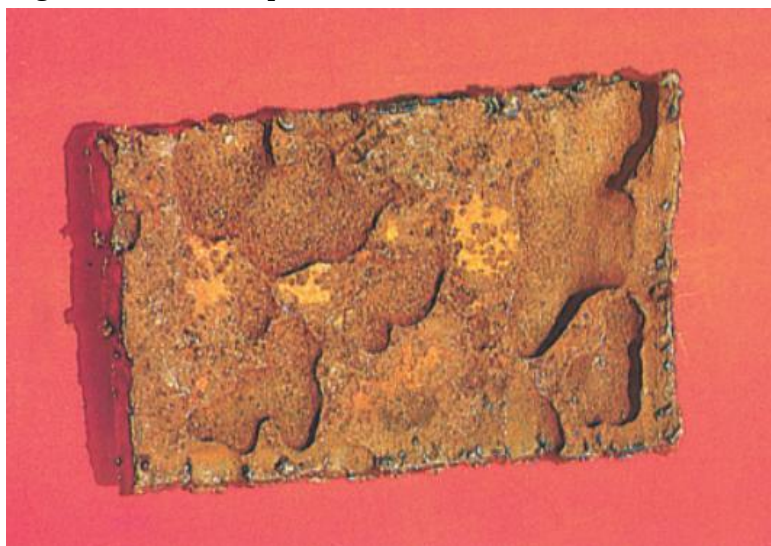
Figura 5 - Corrosão por Placas.

Conforme Gentil (2022), a corrosão pode ocorrer de maneira localizada em áreas específicas da superfície metálica, resultando na formação de placas com cavidades, em vez de afetar toda a extensão do material.

Ocorre geralmente em metais que, inicialmente, desenvolvem uma película protetora de oxidação, mas que, ao crescer e espessar, perde aderência e se desprende. Esse desprendimento expõe continuamente novas superfícies metálicas ao meio agressivo, gerando sucessivas camadas corroídas, como mostra na Figura 5.

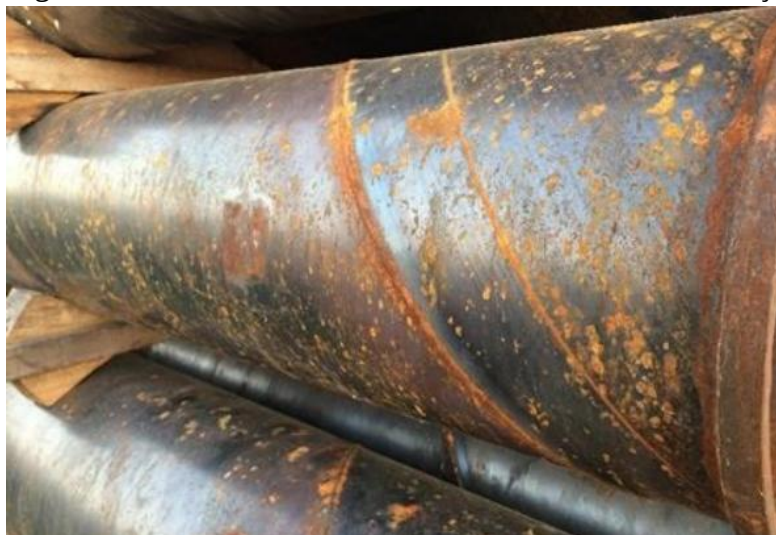
Figura 8 - Corrosão em torno do cordão de solda na tubulação.

Para Arruda (2009), após a realização da solda em um material, a corrosão tende a se desenvolver nas áreas ao redor da solda, e não diretamente sobre ela. Isso ocorre devido à formação de regiões onde os elétrons ficam sob tensão em decorrência do processo de soldagem. Essa corrosão geralmente se manifesta a poucos milímetros do ponto de solda e é mais frequente em aços inoxidáveis não estabilizados ou com teores de carbono inferiores a 0,03%. O fenômeno acontece de maneira intergranular conforme apresentado na Figura 8.

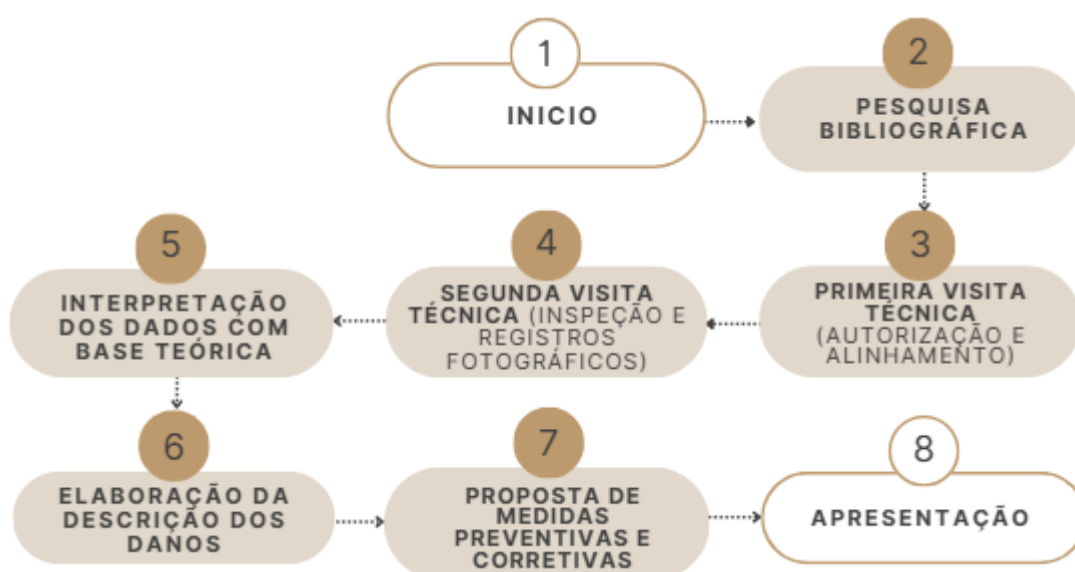
Figura 11 - Fluxograma do processo de pesquisa.

Conforme ilustrado na Figura 11, o esquema apresenta a sequência de etapas pelas quais a pesquisa foi desenvolvida.

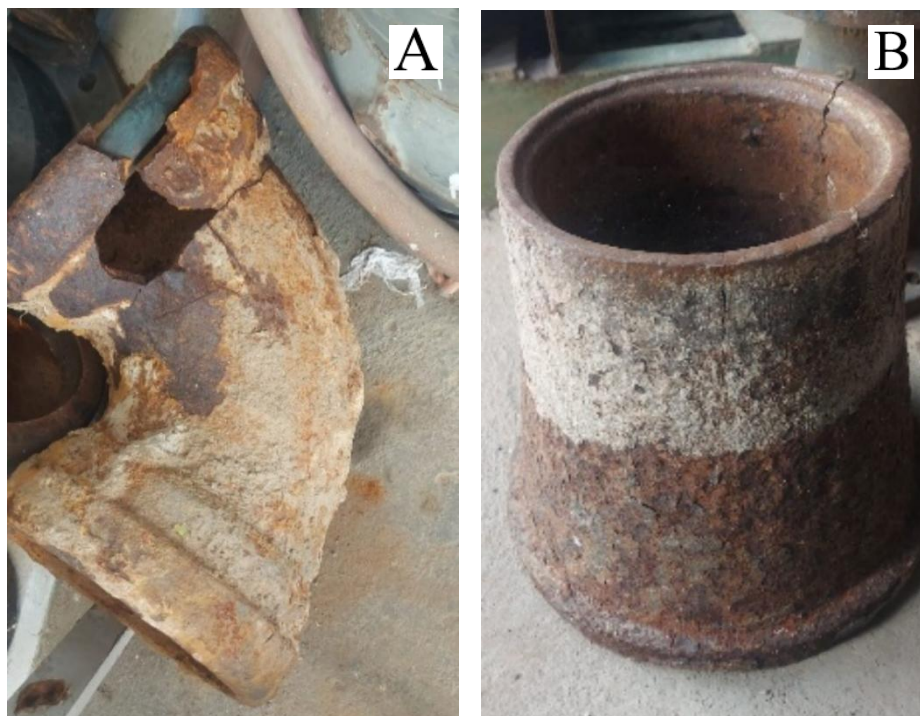
Figura 17 – Componente com corrosão uniforme: (A) joelho metálico de 90°; (B) caixa de registro.

A Figura 17 também apresenta dois componentes com corrosão uniforme, ambos fora de operação e com avançado processo de corrosão: (A) um joelho de 90° fabricado em ferro fundido e (B) uma caixa de registro que exibe sinais característicos desse mesmo tipo de corrosão.

A superfície externa mostra desagregação visível do material metálico como pode ser observado nos componentes da Figura 17. Alguns pontos de fratura exposta evidenciam falhas estruturais internas, sugerindo perda de coesão ao longo dos contornos dos grãos metálicos. A presença de trincas e fragmentação localizada indica que o ataque ocorreu de forma progressiva no interior da microestrutura do metal, comprometendo seriamente a resistência mecânica dos componentes.

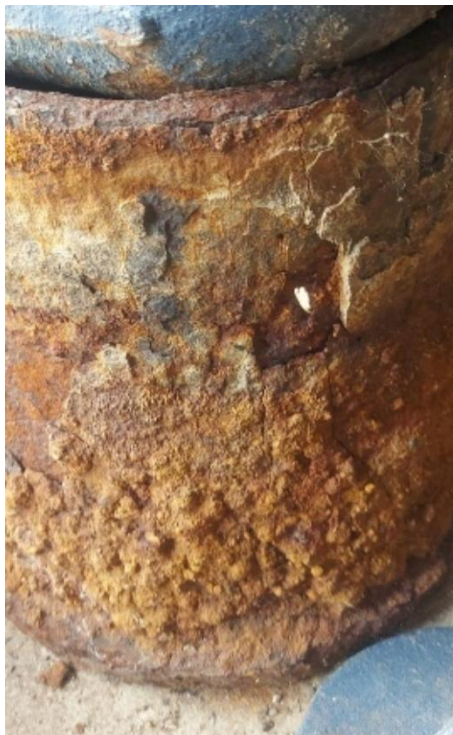
Figura 18 - Corrosão por placas em caixa de registro.

Já a Figura 18 exibe uma caixa de registro, provavelmente de ferro fundido, com intensa corrosão por placas na superfície externa.

Na Figura 18 é possível observar camadas espessas de óxidos com coloração marrom-avermelhada, formando placas irregulares e parcialmente destacadas da estrutura. As placas formadas são de tamanhos irregulares, algumas parcialmente desprendidas, revelando áreas com perda significativa de material metálico. Há indicativos de que, com o tempo, o desprendimento dessas camadas de óxido gerou cavidades rasas, porém extensas, comprometendo a integridade da parede externa do componente. Essa corrosão foi intensificada pela exposição prolongada à umidade e à ausência de revestimento protetivo.

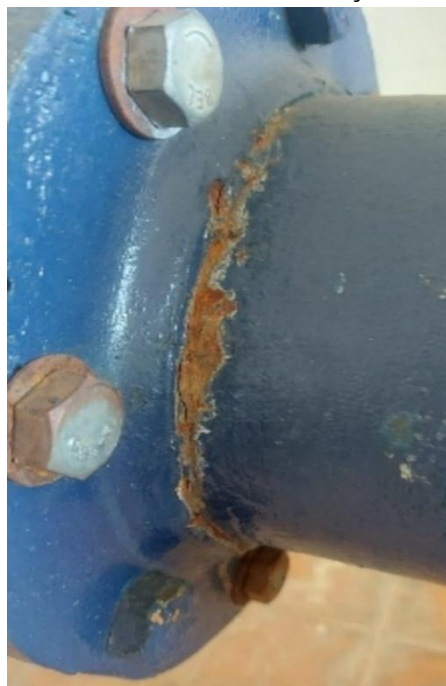
Figura 19 - Corrosão em torno de cordão de solda em tubulação.

A Figura 19 apresenta um trecho de tubulação metálica em operação, onde se observa corrosão localizada ao redor do cordão de solda. A oxidação aparece como uma faixa estreita de coloração marrom-avermelhada, visivelmente apresentando uma pequena linha de corrosão entre junção do tubo e a flange. Esse tipo de corrosão tende a ocorrer na zona próxima à solda, que pode ter sofrido alteração estrutural durante o processo soldagem na fabricação. A presença de ferrugem indica início de deterioração localizada, possivelmente agravada por descontinuidade na pintura protetiva ou acúmulo de umidade na região. Apesar de não comprometer toda a tubulação, o dano indica necessidade de reparo.

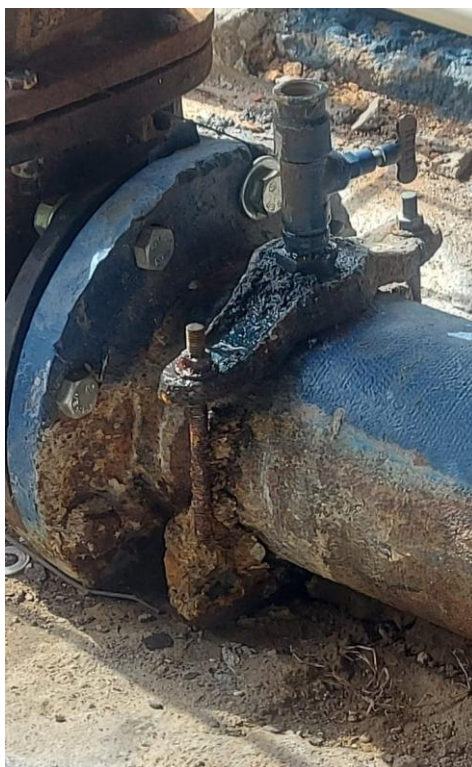
Figura 20 - Corrosão diferencial em tubulação parcialmente enterrada.

A Figura 20 apresenta um trecho da tubulação ainda em operação, que estava parcialmente enterrada e foi desenterrada. Observa-se uma diferença no ataque corrosivo entre a parte exposta à atmosfera e a que estava em contato com o solo. A região inferior, que esteve em contato direto com o solo, apresenta um avanço mais significativo do processo corrosivo, com evidentes sinais de degradação e perda da camada protetora original.
