UNIVERSIDADE FEDERAL RURAL DO SEMI-ÁRIDO  
PRÓ-REITORIA DE GRADUAÇÃO  
CENTRO MULTIDISCIPLINAR DE CARAÚBAS  
CURSO DE BACHARELADO EM ENGENHARIA CIVIL

**MAPEAMENTO DE MANIFESTAÇÕES PATOLÓGICAS EM BIM: ESTUDO DE  
CASO EM PRÉDIO DA UFERSA.**

Monografia apresentada a Universidade Federal Rural do Semi-Árido como requisito para obtenção do título de Bacharel em Engenharia Civil.

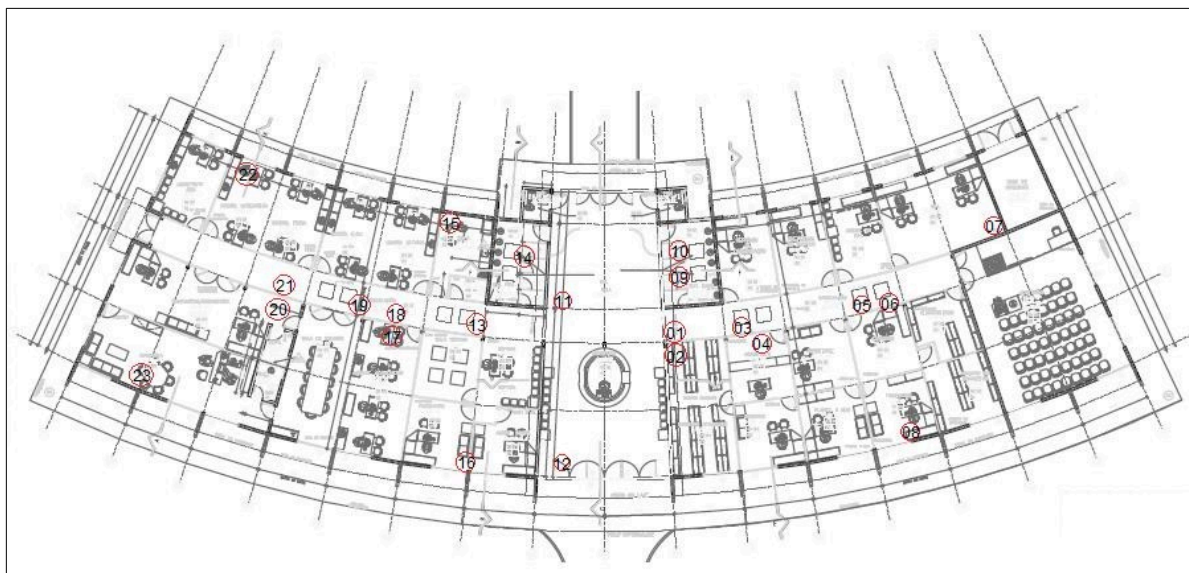
Figura 14 – Mapeamento das manifestações identificadas no prédio administrativo, Campus Caraúbas. Ano 2018.

Os diagnósticos desta pesquisa foram determinados através dos parâmetros inseridos no *software* Revit® e por meio das inspeções visuais realizada na edificação no ano de 2018, de acordo com Fernandes (2018), podem ser observado diversos pontos com manifestações patológicas, como pode ser observado na figura 14.

De acordo Fernandes (2018), os pontos identificados apresentaram manifestações patológicas, de acordo com o estudo, o surgimento dessas manifestações tiveram como principal agente causador a umidade, as manifestações patológicas que foram observadas pelo autor estão listadas no quadro 4.

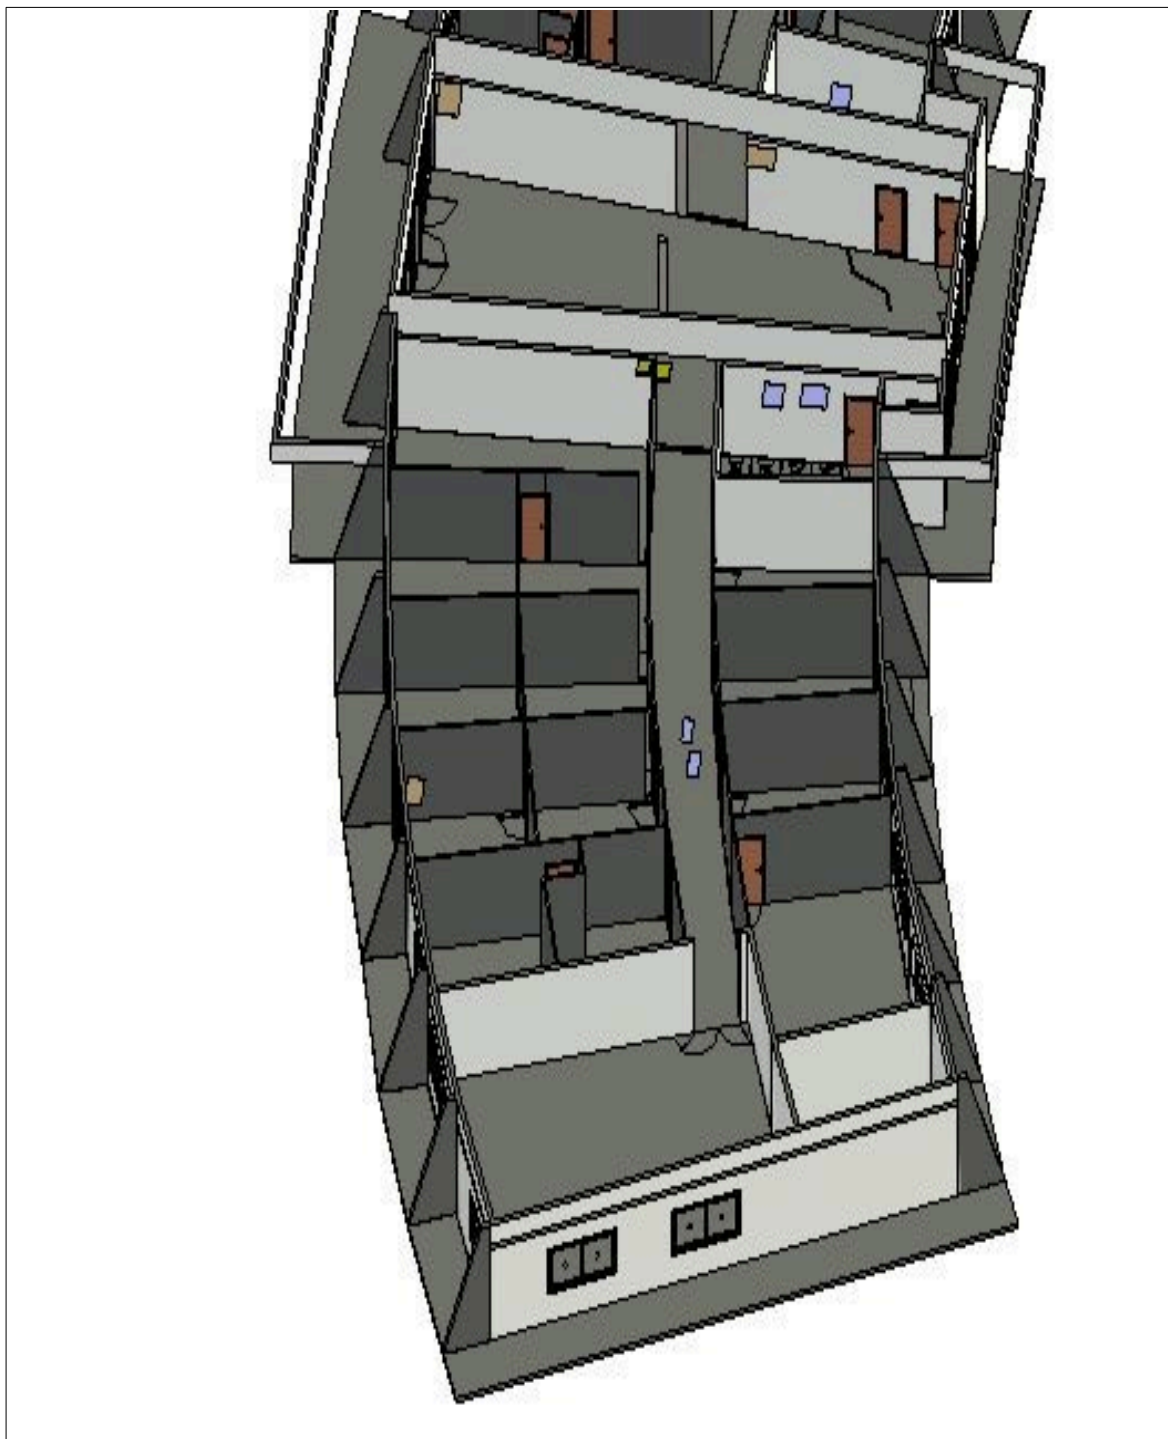
O processo de parametrização realizado, foi possível elaborar uma modelagem 3D da edificação, essas informações propostas que podem ser observadas na figura 15, 16, 17 e 18.

Essa modelagem foi capaz de fornecer tabelas com: tipo de manifestação patológica, descrição visual, possível causa, medida profilática e a área afetada por essas manifestações, essas informações podem ser observadas na figura 19 e 20.
