**UNIVERSIDADE FEDERAL RURAL DO SEMIÁRIDO**  
**PRÓ-REITORIA DE GRADUAÇÃO**  
**DEPARTAMENTO CENTRO MULTIDISCIPLINAR DE CARAÚBAS**  
**CURSO DE BACHARELADO EM CIÊNCIA E TECNOLOGIA**

**ANÁLISE DAS MANIFESTAÇÕES PATOLÓGICAS EM TRÊS POSTOS DE**  
**GASOLINA NO MUNICÍPIO DE ALAGOINHA DO PIAUÍ/PI**

Monografia apresentada a Universidade Federal Rural do Semiárido como requisito para obtenção do título de Bacharel em Ciência e Tecnologia.

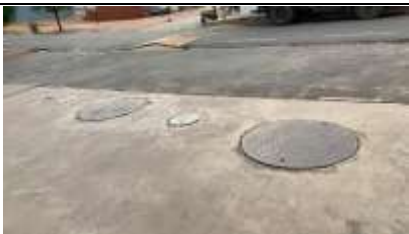
| Registro | Manifestações patológicas | Posto | G | U | T | GxUxT | P |
|---|---|---|---|---|---|---|---|
| | Fissuras e rachaduras no Sistema de Drenagem | Posto Alagoinha | 3 | 4 | 4 | 48 | 3 <sup>a</sup> |

Além disso, identificaram-se deformações ao longo de todo piso do Posto Alagoinha, onde isso pode ser atrelado a possível má compactação do solo em alguns pontos gerando ondulações que provocam desconforto ao usuário. Também foram encontradas fissuras e trincas ao longo de todo o piso, essencialmente, próximo as aberturas dos sistemas de drenagem. Além da má compactação já suposta, pode ser levado em consideração o uso de um FCK inadequado para este tipo de piso, assim

como a cura mal feita do concreto. As deformações e fissuração podem ser resolvidas em longo ou médio prazo.

Visto isso, determinou-se uma ordem de priorização para o Posto Alagoinha, onde a corrosão da bomba de combustível deve ser realizada primeiramente e, em seguida, ou concomitantemente a correção da corrosão do filtro. Após isso, segue-se a seguinte ordem: Correção das fissuras e rachaduras; correção do deslocamento cerâmico e deformações no piso.

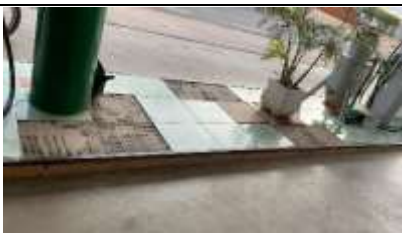
| Registro | Manifestações patológicas | Posto | G | U | T | GxUxT | P |
|---|---|---|---|---|---|---|---|
| | Desplacamento do piso cerâmico | Posto Alagoinha | 3 | 3 | 3 | 27 | 4 <sup>a</sup> |

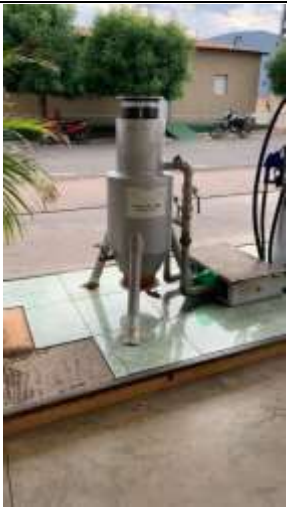
| | Corrosão no suporte e tubulação do Filtro | Posto Alagoinha | 3 | 6 | 6 | 108 | 2ª |

A corrosão foi uma das manifestações patológicas mais encontradas no estudo em questão, onde, para o Posto Alagoinha, podemos observá-la nas bombas de combustíveis e no Filtro desagregador. Ambas as estruturas estão em contato direto com o solo e, possivelmente, sofrem variações de umidade e temperatura constantemente, além de estarem dispostas em ambiente aberto, no qual essas podem ser as principais causas do surgimento da manifestação.

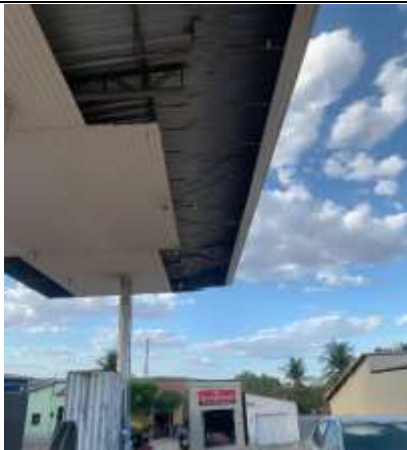
| Registro | Manifestações patológicas | Posto | G | U | T | GxUxT | P |
|---|---|---|---|---|---|---|---|
| | Corrosão nas estruturas metálicas | Posto São Braz | 5 | 5 | 4 | 100 | 2 <sup>a</sup> |

A corrosão nas estruturas metálicas, com uma pontuação de 100, ocupa a segunda posição na lista de prioridades. A corrosão compromete a integridade de elementos metálicos, que podem perder sua capacidade de suporte estrutural ao longo do tempo. Esse problema é frequentemente exacerbado pela falta de manutenção e pela exposição a intempéries. Como as estruturas metálicas desempenham um papel fundamental na sustentação do posto, é imprescindível que a corrosão seja corrigida rapidamente para evitar colapsos ou falhas graves no futuro.

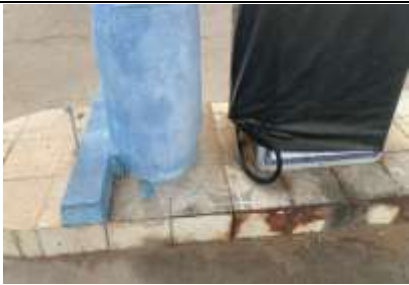
| | Desgaste e manchas no revestimento cerâmico, manchas na pintura do elemento estrutural | Posto São Braz | 4 | 3 | 3 | 36 | 5 <sup>a</sup> |

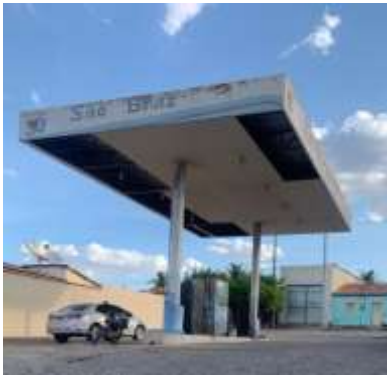
| | Desgaste de pintura e corrosão dos elementos laterais do telhado<br><br>Perca de componentes da estrutura coberta | Posto São Braz | 5 | 4 | 4 | 80 | 3 <sup>a</sup> |

O desgaste de pintura e corrosão dos elementos laterais do telhado com pontuação 80 indicam a necessidade de manutenção para evitar problemas maiores na estrutura de cobertura, como a perda de componentes e possíveis infiltrações.

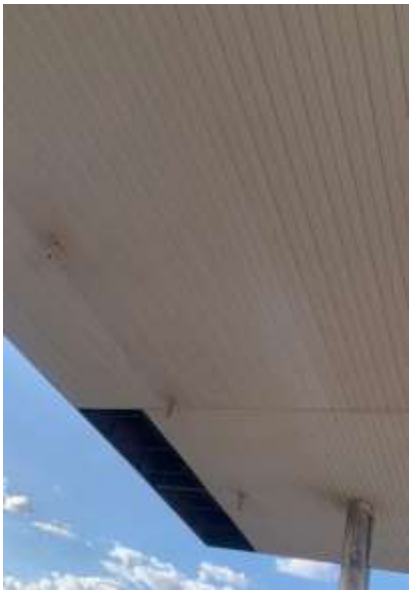
| | Manchas na coberta | Posto São Braz | 3 | 1 | 3 | 9 | 6 <sup>a</sup> |

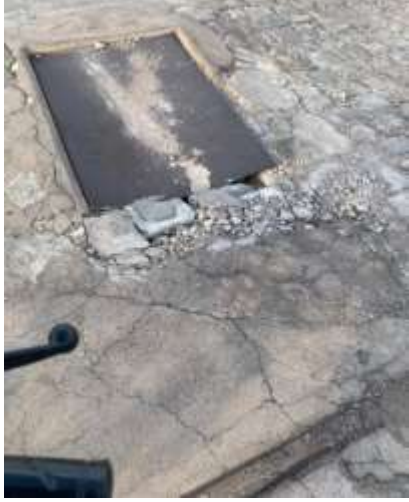
| | Gretamento do piso | Posto São Braz | 5 | 5 | 5 | 125 | 1 <sup>a</sup> |

No Posto São Braz, o gretamento do piso foi identificado como a patologia mais crítica, com a maior pontuação na Matriz GUT (125). O gretamento se refere a fissuras e rachaduras que comprometem a superfície do piso, indicando deterioração avançada. Esse tipo de falha é altamente prejudicial, pois pode afetar a segurança dos usuários, além de propiciar o surgimento de outros problemas estruturais, como infiltrações e a degradação do pavimento. Devido à sua alta gravidade, urgência e tendência de piora, essa patologia deve ser tratada de forma imediata, com reparos profundos para garantir a integridade do piso e a segurança no local.

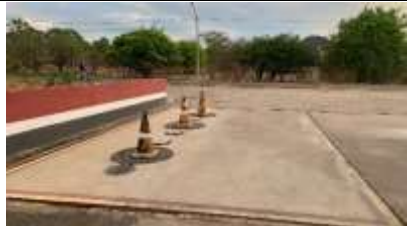
| Registro | Manifestações patológicas | Posto | G | U | T | GxUxT | P |
|---|---|---|---|---|---|---|---|
| | Trincas e fissuras no sistema de drenagem | Posto Dois Irmãos | 5 | 3 | 3 | 45 | 1 <sup>a</sup> |

No Posto Dois Irmãos, as trincas e fissuras no sistema de drenagem foram identificadas como a principal manifestação patológica, com uma pontuação de 45. Fissuras no sistema de drenagem podem prejudicar o escoamento correto da água, causando acúmulos que podem levar a infiltrações ou até mesmo a alagamentos em períodos de chuvas intensas. Além disso, a deterioração da drenagem pode permitir a infiltração de substâncias nocivas no solo, como combustíveis e óleos, com impacto ambiental significativo. A correção dessas fissuras deve ser tratada com prioridade

similar às manchas no piso, uma vez que o bom funcionamento do sistema de drenagem é essencial para a segurança e sustentabilidade do posto.
