# AVALIAÇÃO DA ACESSIBILIDADE EM PRÉDIOS PÚBLICOS. ESTUDO DE CASO EM UM BLOCO DE ENGENHARIA SITUADO EM UMA INSTITUIÇÃO DE ENSINO SUPERIOR

O objetivo geral do estudo é verificar as condições da acessibilidade de uma instalação predial, onde funciona o Centro de Engenharias, em uma Instituição de Ensino Superior, mais especificamente objetiva-se: analisar as condições para os diversos tipos de pessoas que frequentam o ambiente, fazendo uma comparação se todos possuem acesso com a mesma facilidade e praticidade. Comparação esta realizada de acordo com as exigências da ABNT NBR 9050 (Associação Brasileira de Normas Técnicas-Normas Brasileiras), que estejam presentes ao bloco. Analisando, assim, detalhadamente cada ponto a ser comparado e avaliando cada quesito e sua importância, de forma a identificar quais pontos precisam ser melhor adaptados para que se adequem a norma.

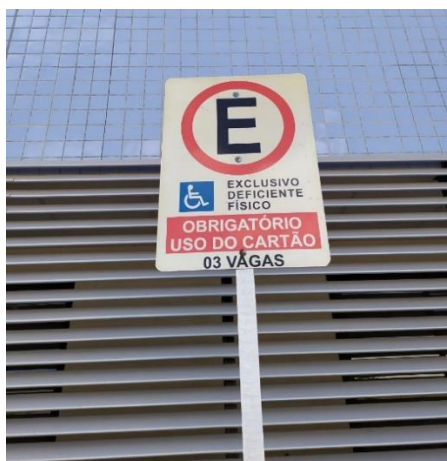
Figura 1 (Fonte: Autoria Própria, 2019.)

Portanto, o que foi observado é que apesar da sua representação ser bem definida, pois estão dentro dos padrões que a norma exige, sua aplicação não condiz com a norma, visto que, não está presente em todos os locais que a norma solicita, como nas entradas, por exemplo. Abaixo, na Figura 1, mostra a representação do Símbolo Internacional de Acesso nas vagas de estacionamento exclusivos para deficientes físicos.

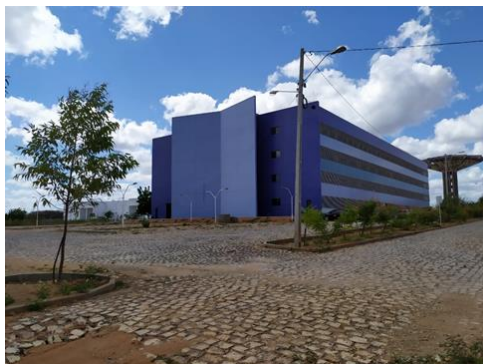
Figura 2 (Fonte: Autoria Própria, 2019.)

O quarto quesito obteve nota máxima, pois as condições gerais de acesso a área externa do bloco avaliado estão totalmente conformes ao que exige a norma, como entradas acessíveis (Figura 2), pelo menos um acesso vinculado a circulação principal e de emergência, rota acessível entre estacionamento e entrada principal e sinalização informativa nas entradas acessíveis.

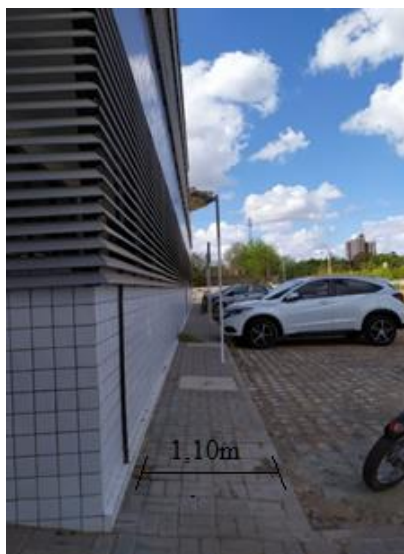
Figura 3 (Fonte: Autoria Própria, 2019.)

Por fim, o último quesito avaliado obteve nota 1, já que as dimensões mínimas de faixa livre exigidas pela NBR 9050 no tópico 6.12.3 “b”, que se refere a faixas livres ou passeio:

E o observado foi que a largura da calçada do bloco analisado é de 1,10 m, conforme mostra a Figura 3 abaixo, sendo menor do que a requerida pela norma. Enquanto isso, a altura é conforme, já que, é um local aberto, não possuindo altura mínima.

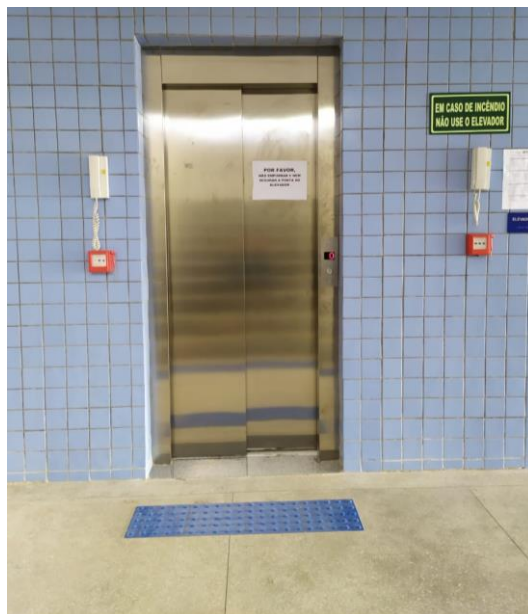
Figura 4 (Fonte: Autoria Própria, 2019.)

Para os primeiros pontos avaliados que se tratam de dimensões para deslocamento de pessoas em pé e dimensões para pessoas em cadeiras de rodas, foram realizadas medidas no bloco de estudo para serem comparadas com as da norma NBR 9050, os quais obtiveram nota máxima pelo fato de todas as medidas estarem conformes com as exigências da norma estudada. Já se tratando de dimensões para área de circulação de pessoas em cadeira de rodas, a realidade do bloco só não estava em conformidade devido ao elevador não possuir largura suficiente para entrada de duas cadeiras de rodas, visto que na norma exige largura mínima de 1,80 m e o elevador do Bloco

de Engenharias possui largura máxima de 1,50 m. Abaixo, na Figura 4, temos o elevador que foi analisado e realizado todas as medidas necessárias.

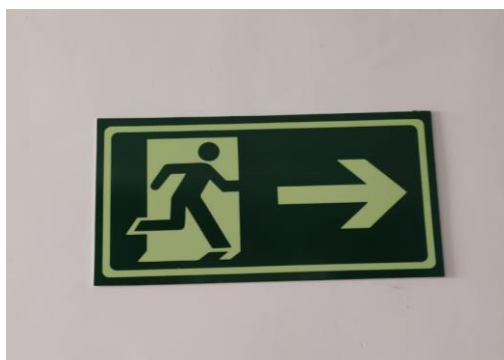
As formas de comunicação, por sua vez, falharam por não possuírem recursos auditivos, enquanto os tipos de sinalização obtiveram nota máxima por estarem totalmente dentro dos padrões da norma, com sinalizações permanente, direcional, de emergência e temporária. As Figura 5 e 6, abaixo, mostram a sinalização de emergência presentes no bloco avaliado.

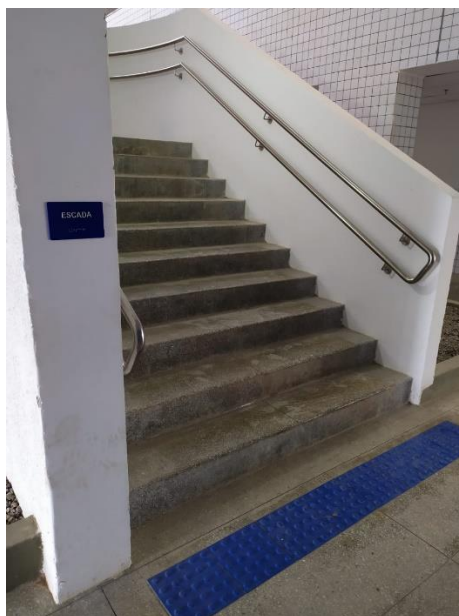
Figura 7 (Fonte: Autoria Própria, 2019.)

No ponto de sinalização visual de degraus em escadas, a realidade foge totalmente dos padrões da norma, uma vez que, não existe sequer a sinalização visual na borda do piso em cor contrastante com a do acabamento, que é como exige a NBR 9050, desta forma, como não existe a sinalização, não foi possível registrar suas medidas. Já as dimensões dos corrimãos das escadas, estão todas conforme a norma. Já no piso, as dimensões de sinalização no piso está totalmente conforme com as condições da norma, possuindo então o desnível chanfrado de 2 mm entre a superfície do piso existente e a do implantado. Abaixo, na Figura 7, mostra que não há sinalização nas bordas dos degraus contrastando com a cor do acabamento.

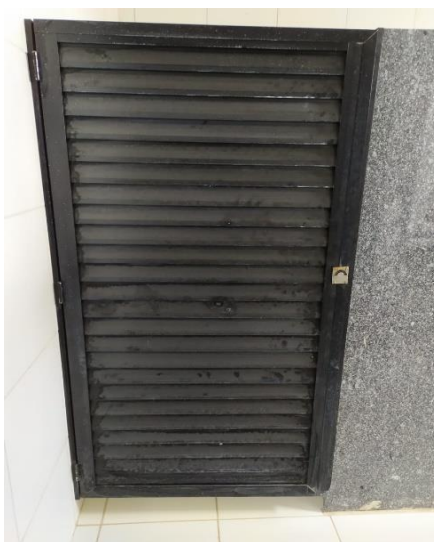
Figura 9 (Fonte: Autoria Própria, 2019.)

Já no que se trata de dimensões das portas, o resultado não foi tão positivo, visto que, a norma exige uma altura mínima de 2,10 m inclusive para elevadores, e a dimensão realizada obteve uma medida de apenas 1,90 m. Já as inconformidades nas demais portas se deu por vários fatores, como: a inexistência de maçanetas nas portas dos banheiros, conforme mostra a Figura 9 abaixo; o vão livre dos banheiros possui apenas 0,70 m e e dos banheiros exclusivos para deficientes físicos, 0,87 m, ambos com uma altura de 1,80 m.

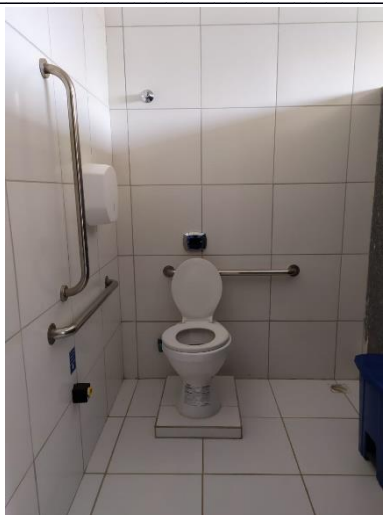
Figura 10 (Fonte: Autoria Própria, 2019.)

A localização e sinalização dos sanitários e vestiários, por sua vez, não atendem a norma pelo fato de se localizarem distantes da circulação principal. Enquanto suas instalações estão todas em conformidade com as dimensões que a norma exige, se tratando de bacias sanitárias, barras de apoio e piso, como mostra a Figura 10 seguinte.

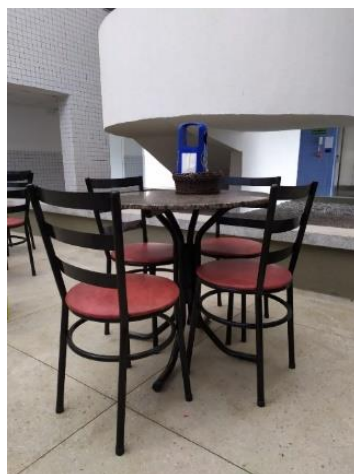
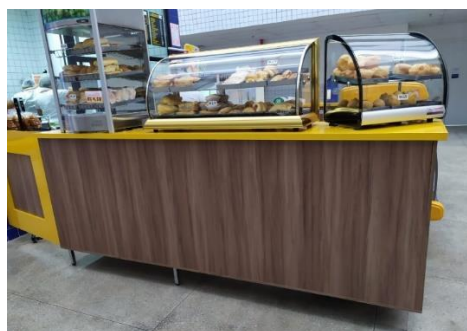
Os últimos pontos avaliados na área interna do bloco foram as mesas para refeições ou trabalho e os balcões. Estando o primeiro em conformidade com a norma, já que a altura das mesas do bloco possui 0,77 m, estando entre os valores exigidos: 0,75 m a 0,85 m. Enquanto os balcões possuem uma altura de 1 m sendo maior do que a altura máxima permitida (0,90 m) pela norma. A seguir, temos as Figuras 11 e 12, representando as mesas e balcões, respectivamente, utilizados para realizar as medidas.
