**CONSEQUÊNCIAS DA PARALISAÇÃO DE OBRAS PÚBLICAS: ESTUDO DE  
CASO DE UMA UBS NA CIDADE DE CAICÓ- RN**

Este trabalho tem como objetivo geral apontar as consequências causadas por uma obra pública inacabada de uma UBS (Unidade Básica de Saúde) da cidade de Caicó- RN.

## 5.1 LEVANTAMENTO DAS CONDIÇÕES CONSTRUTIVAS DA UBS EM 2019

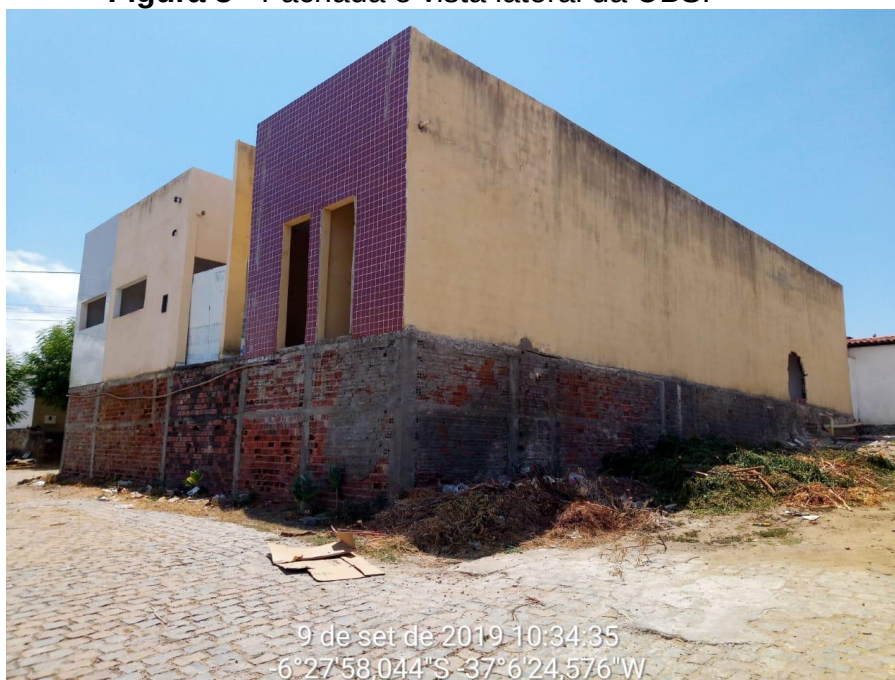
**Figura 3** - Fachada e vista lateral da UBS.

Através de visitas in loco realizadas na UBS, foi possível levantar que o empreendimento se encontrava totalmente sem funcionalidade, em estado de abandono e que alguns dos serviços realizados pela empresa contratada foram mal executados e estavam em estado de deterioração.

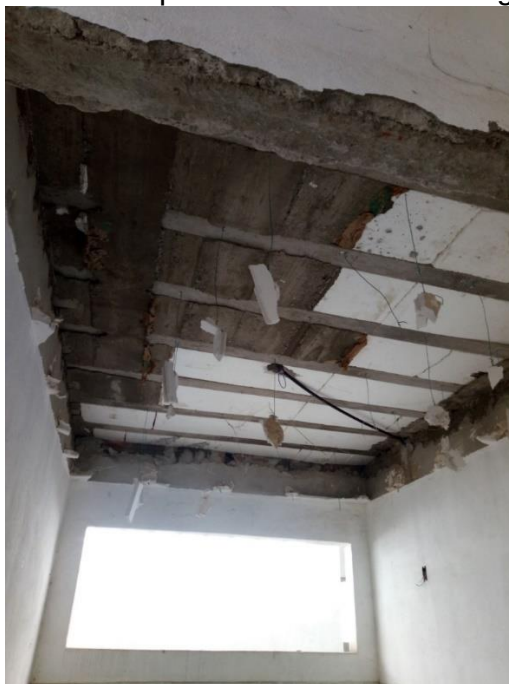
**Figura 10** - Deslocamento do forro de gesso.

Foi licitado 256,65 m<sup>2</sup> de forro em placas de gesso, que descolou em alguns lugares devido à má execução do serviço por parte da empresa e também devido ao tempo, como mostra a figura 10.

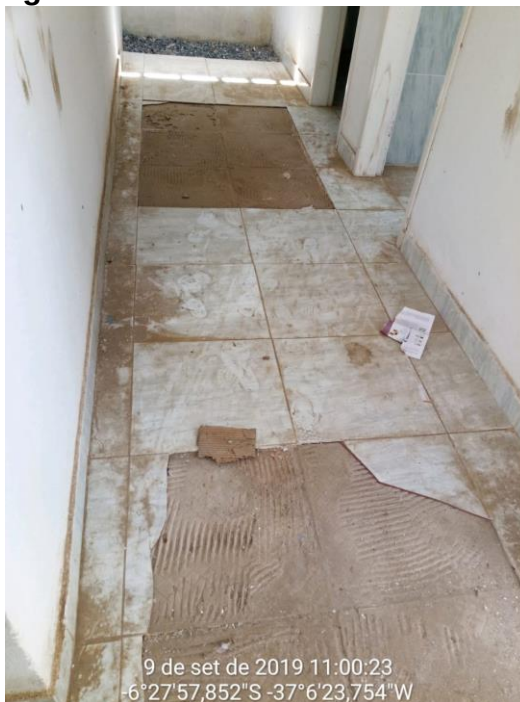
**Figura 11** - Revestimento deteriorado.

O revestimento cerâmico com placas tipo esmaltadas foi licitado anteriormente no quantitativo de 266,6 m<sup>2</sup>, e a mesma quantidade fará parte do novo orçamento, além também da demolição do revestimento existente, já que o mesmo se encontra impossibilitado ao uso devido ao mal assentamento e a deterioração com o tempo, como mostra as figuras 12 e 13 a seguir.

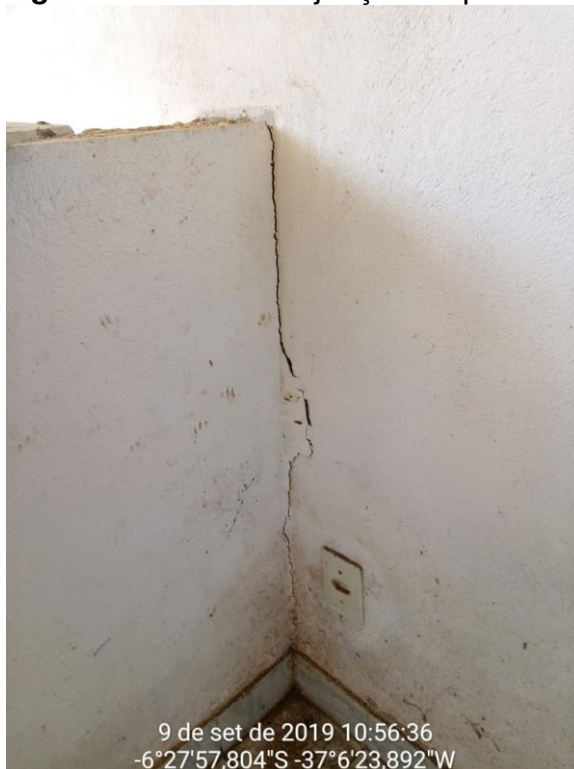
**Figura 13 - Trinca na junção de paredes.**

Foi possível perceber também patologias causadas por falhas construtivas por parte da empresa contratada, como trincas e fissuras na alvenaria e também salitre no revestimento.

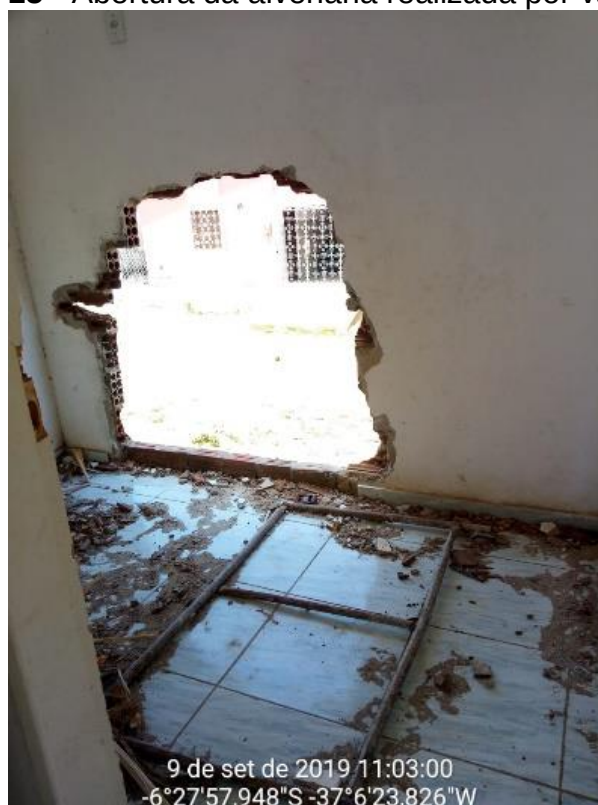
**Figura 15** - Abertura da alvenaria realizada por vândalos.

A UBS se encontrava em estado de total abandono, dessa forma, possibilitando o fácil acesso a transeuntes. Dito isso, as visitas in loco constataram furtos de materiais instalados pela empresa e também a utilização indevida do empreendimento através de uma abertura na alvenaria realizada por vândalos, a exemplo foi a detecção de necessidades fisiológicas, lixo e bitucas de cigarro, como mostrado nas figuras 15, 16 e 17 a seguir.

Além disso, foi possível visualizar que a população estava fazendo mal-uso do empreendimento, enquanto abandonado, o que estava o deteriorando cada vez mais. A própria população fez uma grande abertura numa das paredes possibilitando a entrada de vândalos, que deu início a inúmeros furtos de materiais e uso inadequado para necessidades fisiológicas, acúmulo de lixo e bitucas de cigarro.

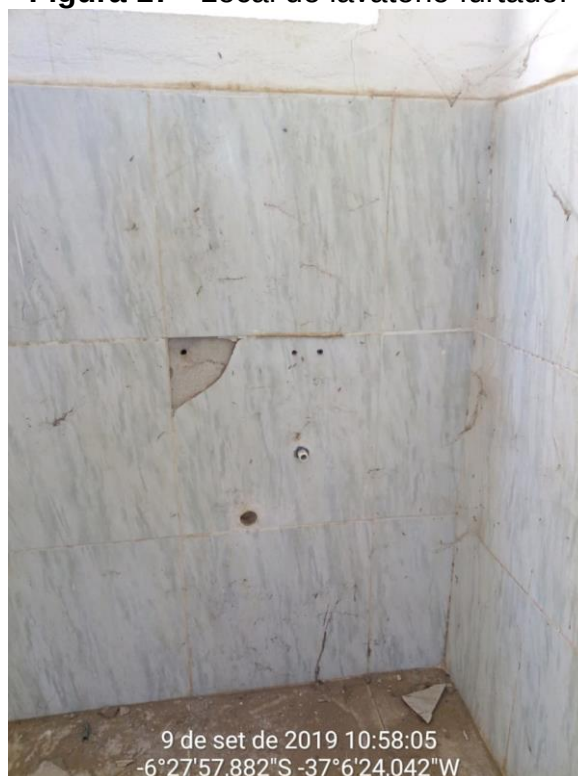
**Figura 17** - Local do lavatório furtado.

Foram licitados e executados vasos sanitários, torneiras, lavatórios que foram furtados.
