**CORROSÃO DO AÇO: ANÁLISE DO PROCESSO CORROSIVO NOS DUTOS DE  
AÇO DA ADUTORA DO MUNICÍPIO DE PAU DOS FERROS-RN.**

Trabalho de Conclusão de Curso apresentado à  
Universidade Federal Rural do Semi-Árido  
como requisito para obtenção do título de  
Bacharel em Ciência e Tecnologia.

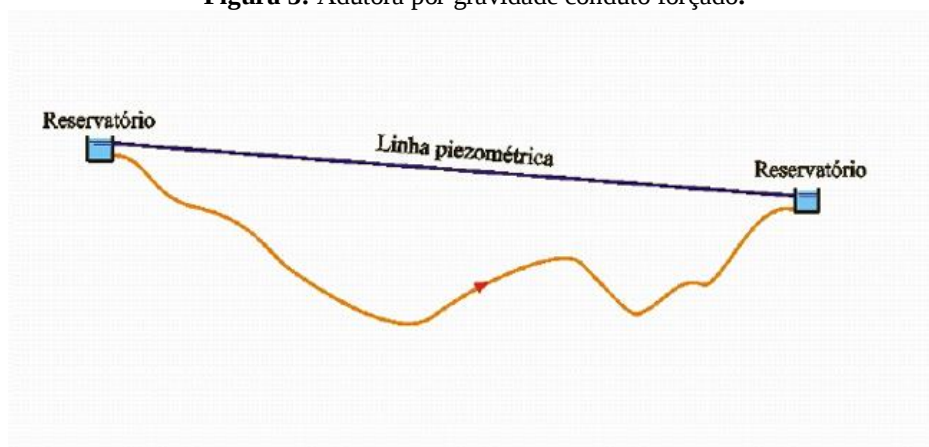
Figura 3: Adutora por gravidade conduto forçado.

- **Adutora por gravidade** - em conduto forçado (tubos sujeitos a pressão superior à atmosférica);

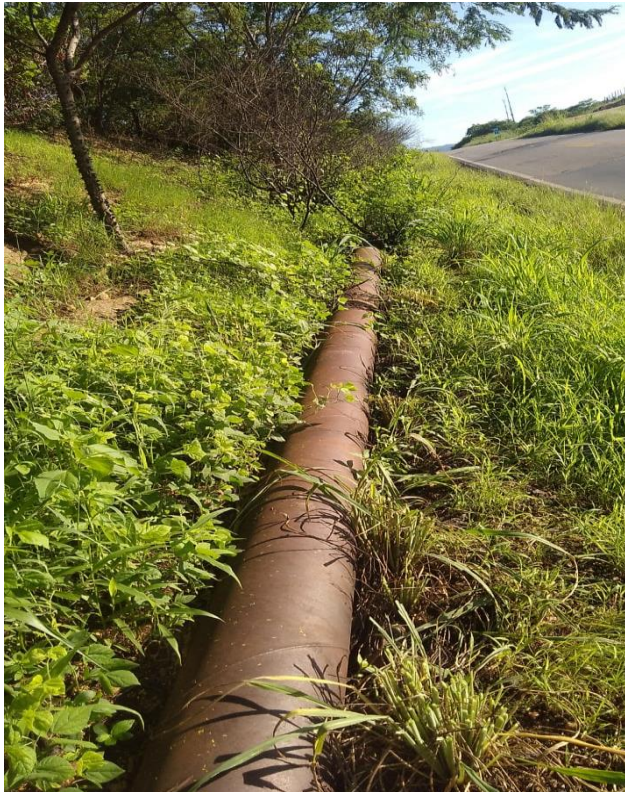
**Figura 9:** Dutos da adutora de Pau dos Ferros -RN sentido São Francisco do Oeste -RN.

Na figura 9 a seguir apresenta um trecho da tubulação da adutora instalada emergencialmente para o abastecimento dos municípios em crise.

Vale ressaltar que, de acordo com o engenheiro responsável da companhia aos poucos está sendo realizada a troca desses dutos de aço corten por tubos de PVC dfofo fabricado em policloreto de vinila modificado que possui um diâmetro menor de 150 mm. Essa modificação será suficiente para atender a cidade de São Francisco do Oeste-RN, município em que sua situação de abastecimento durante esses anos de crise dependia totalmente do cenário de Pau dos Ferros-RN.

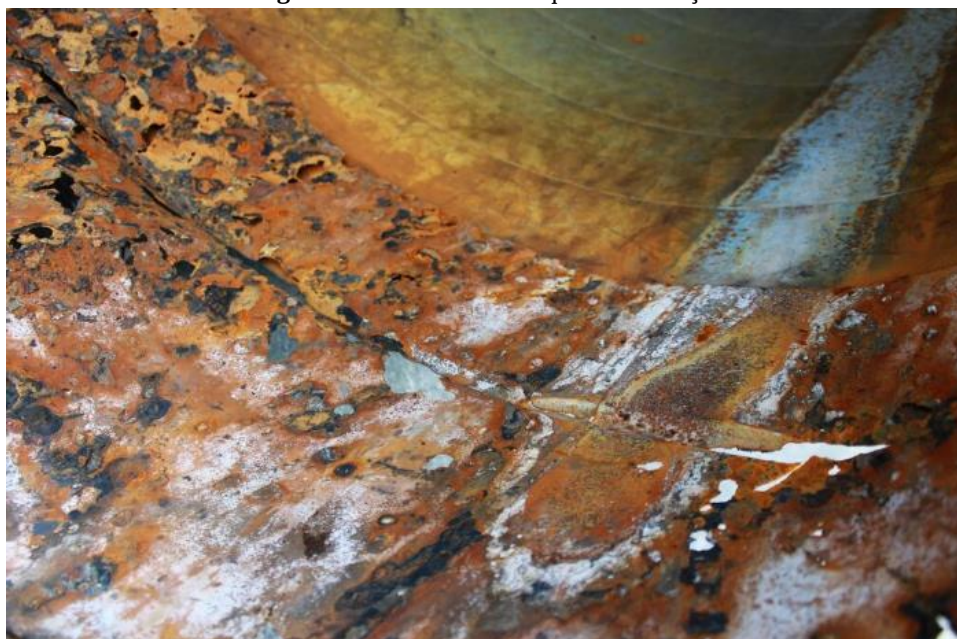
**Figura 11:** Corrosão eletroquímica em aço.

propriedades mecânicas do metal, os materiais metálicos são representados por reação de redução e oxidação, atuando como redutor fornecendo elétrons recebidos pelo agente oxidante, o mecanismo mais comum que resulta na degradação metálica é a corrosão eletroquímica em meios aquosos, justamente pela exposição ao meio onde a água é o principal agente contribuinte para o desenvolvimento. PANOSSIAN (1993) definiu de forma objetiva como demonstra a Figura 11 a corrosão metálica como sendo uma reação que envolve energia, sendo espontânea se o material ou o meio perder energia.

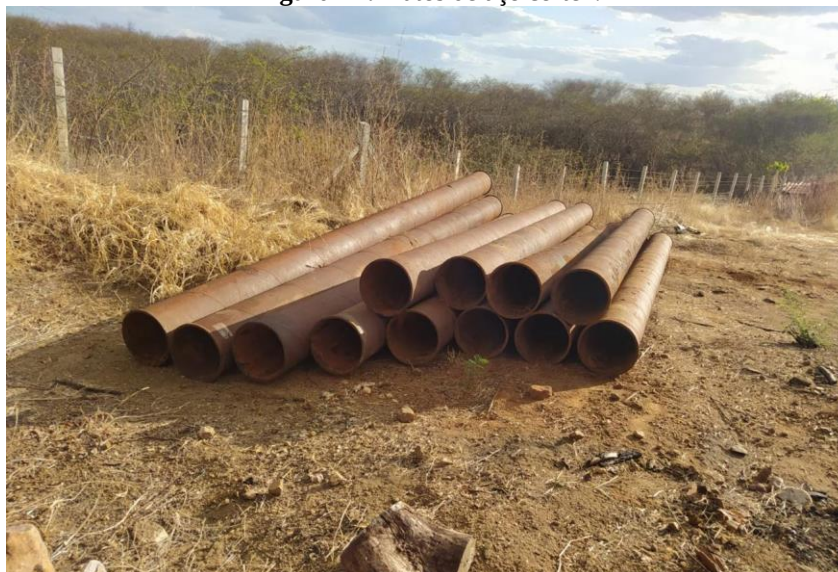
**Figura 12:** Dutos de aço corten.

Os aços patináveis ou aços corten possuem uma pigmentação vermelho-ferrugem como apresentado na Figura 12 e são um tipo de aço estrutural que apresenta alta resistência em relação ao aço comum. Ele contém pequenas adições de elementos de liga tais como carbono, manganês, silício, fósforo e enxofre (Pannoni, 2002).

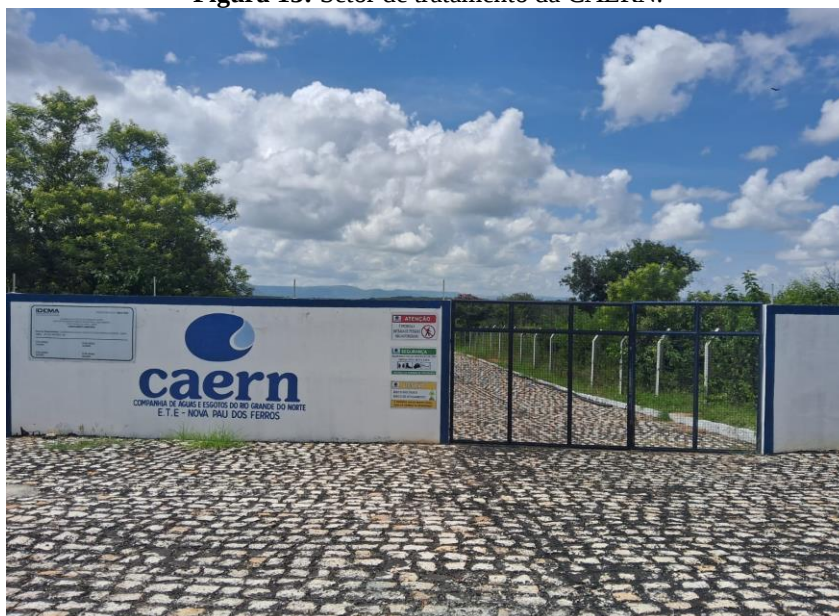
**Figura 13:** Setor de tratamento da CAERN.

Na Figura 13 adiante apresenta a localidade onde são realizados procedimentos de tratamento da água:

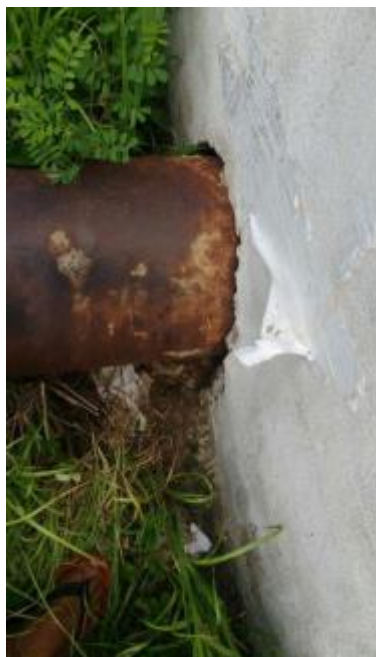
**Figura 15:** Tubulações da adutora em 2018.

Com relação a turbidez em 2018 pode-se observar taxas acima do desejado, que podem ser provocadas por partículas em suspensão, como organismos microscópicos ou colóides, já a cor que apresentou seus valores mensais altamente elevados que são provocados por substâncias dissolvidas na mesma. Os coliformes totais se demonstrou presente o que pode ser ocasionado presença sujeiras, podendo ser no reservatório de água, ou tubulações, vale apontar que já em 2018 as tubulações apresentavam um processo corrosivo devido sua exposição ao meio.

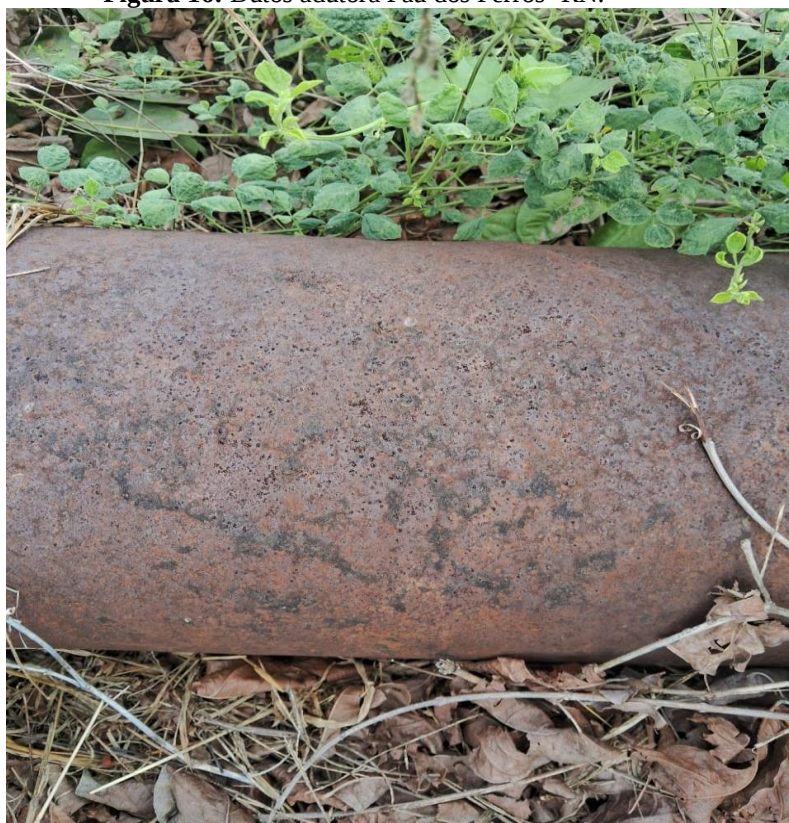
**Figura 16:** Dutos adutora Pau dos Ferros -RN.

Nas Figuras 16 e 17, pode-se observar nitidamente que os tipos de corrosão presentes dos dutos que estão dispostos no trecho entre os municípios de Pau dos Ferros -RN e São Francisco do Oeste -RN, nas margens da BR-405.

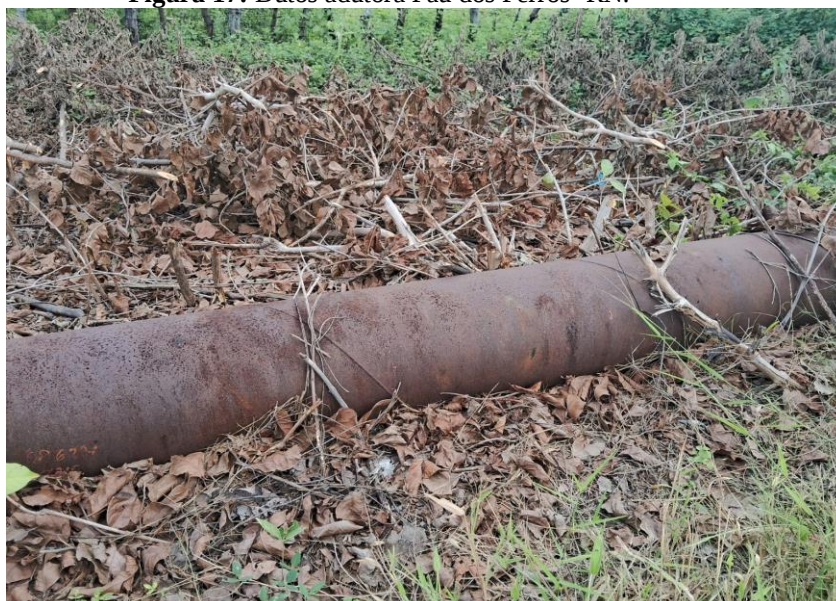
**Figura 17:** Dutos adutora Pau dos Ferros -RN.

A presente tubulação se encontra exposta a diversas condições que influenciam o processo corrosivo, como a chuva, umidade do ar, em contato direto com o solo, além de estarem na maioria da extensão cobertas por matagais, vale ressaltar que a umidade proporcionada pela presença da água também influencia nesse processo.

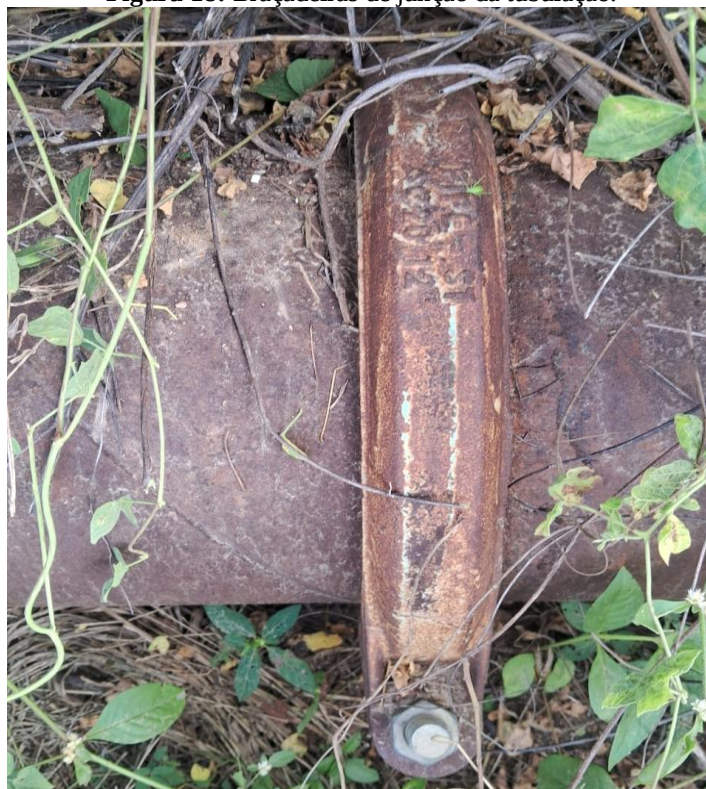
**Figura 18:** Braçadeiras de junção da tubulação.

Nas braçadeiras que servem dentre outras coisas para unir as partes da tubulação, foi identificado outro tipo de corrosão, a galvânica, que se dá quando dois metais distintos entram em contato, surgindo pela diferença de materiais da tubulação, braçadeira e presilha, além de corrosão uniforme em algumas partes da superfície do material. Esse elemento também apresenta exposição aos mesmos meios supracitados como água e solo.

Algumas alternativas para evitar ou minimizar essa circunstância nesse tipo de corrosão seriam evitar o contato direto de metais diferentes, utilizar um material de sacrifício mais reativo, uma camada de material isolante entre as peças como uma borracha ou polímero, por exemplo, para impedir a junção do material metálico com a junta (OLIVEIRA, 2018). Nesse caso, já havia sido feita uma aplicação de tinta, porém, não foi eficaz para suprir a necessidade em que o material exigia nas condições em que encontram, se fazendo necessário realizar uma limpeza da corrosão e aplicação de revestimento que subra essa demanda.

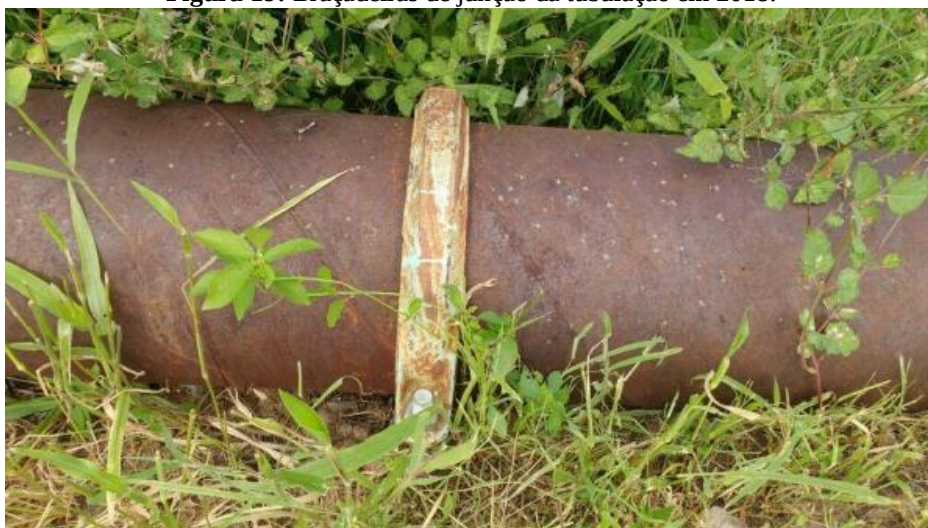
**Figura 19:** Braçadeiras de junção da tubulação em 2018.

No ano de 2018 esse elemento em questão apresentava a situação abaixo onde é possível ver nitidamente uma evolução significativa do fenômeno na figura 19 a seguir.

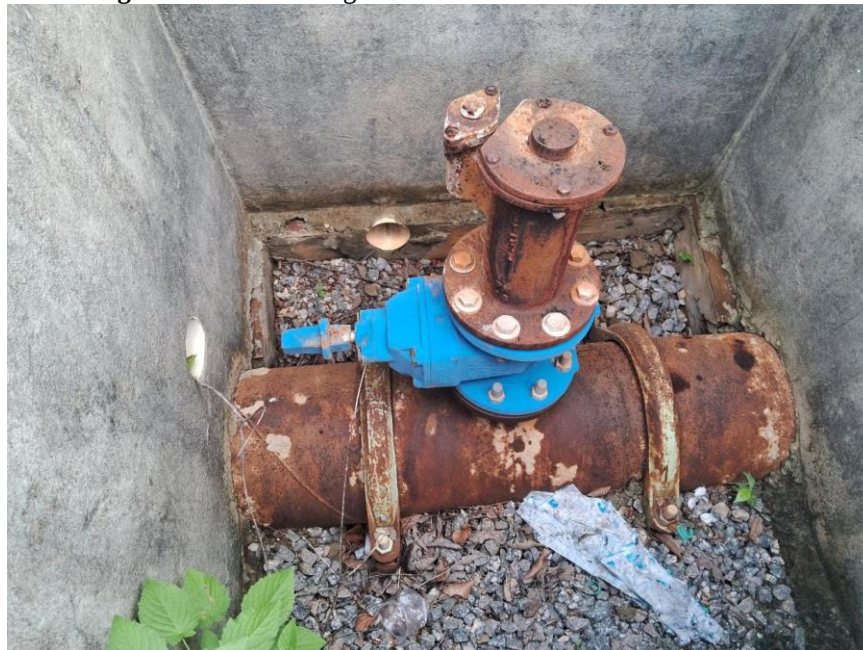
**Figura 20:** Válvula de gaveta da adutora de Pau dos Ferros -RN.

É um equipamento comumente utilizado em sistemas de água bruta e que está em contato direto com a substância, o que influencia no fenômeno da corrosão do metal, sua função de liberar ou bloquear a vazão da água que passa pela tubulação da adutora, apesar elemento ser cercado por caixa de passagem de alvenaria e tampado, ainda apresenta interação umidade.

Nesse caso foi possível identificar a corrosão por placas, identificável pelo desprendimento de fragmentos do material, assim como a corrosão alveolar nessa parte da tubulação, caracterizada pela formação de “crateras” em forma de alvéolos na superfície do material, bem como corrosão uniforme nos demais equipamentos que fazem a fixação da válvula. É importante que seja feita a manutenção, e como forma de cuidado, realizar o lixamento das áreas afetadas e fazer aplicação de uma tinta protetora nas áreas que compõem.

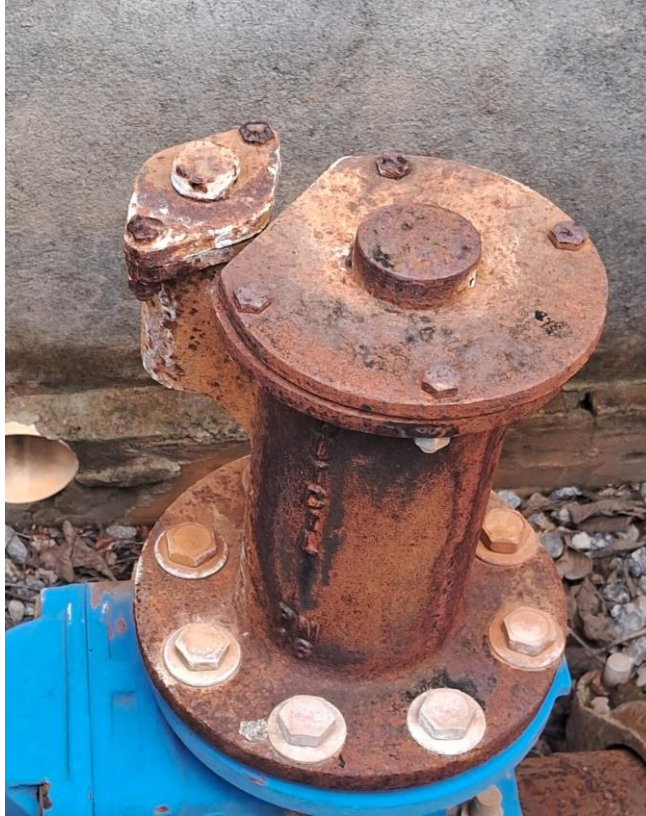
**Figura 21:** Válvula de gaveta da adutora de Pau dos Ferros -RN.

Nos parafusos de fixação dos equipamentos, pode-se detectar a corrosão uniforme em na superfície do material, identificou-se também a corrosão galvânica caracterizada pelo devido a diferença de potencial entre os metais envolvidos, o meio corrosivo são as próprias condições atmosféricas, como por exemplo a umidade e ar.

Além disso, os parafusos estão também, sujeitos à fadiga e à tensão causados pelas solicitações mecânicas ocasionadas pelo torque aos quais os mesmos estão submetidos (OLIVEIRA, 2018).
