**ANÁLISE DE ACESSIBILIDADE DA BIBLIOTECA DA UFERSA CAMPUS  
CARAÚBAS.**

Trabalho de Conclusão de Curso  
apresentado ao curso de Ciência e Tecnologia  
da Universidade Federal Rural do Semi-Árido  
(UFERSA), Campus Caraúbas, como parte dos  
requisitos para obtenção do Título de Bacharel  
em Ciência e Tecnologia.

**ANÁLISE DE ACESSIBILIDADE DA BIBLIOTECA UFERSA CAMPUS  
CARAÚBAS.**

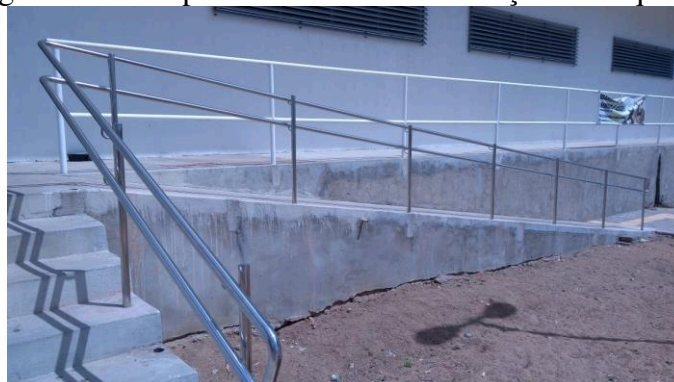
O próximo tópico analisado é o acesso a edificação, quanto a garantia de existência de acesso aos PNE's e a qualidade do piso empregada, a edificação estudada mostrou total conformidade com o que a Norma solicita, entretanto quanto a rampa e a escada utilizadas para o acesso ao interior da edificação, inúmeras inconformidade foram encontradas, como por exemplo: inclinação inadequada da rampa, verificou-se que a mesma se encontrava com uma inclinação de 19%, quando o máximo permitido por norma é de 8,33%. A Figura 28 mostra a inclinação inadequada da rampa. Além disso, os degraus da escada variam totalmente suas dimensões, desde dos pisos aos espelhos, como visto na Figura 29. A escada também não possui sinalização visual nas bordas dos degraus e não apresenta sinalização em braile ao termino da sua subida.

Figura 28 - Rampa executada com inclinação inadequada

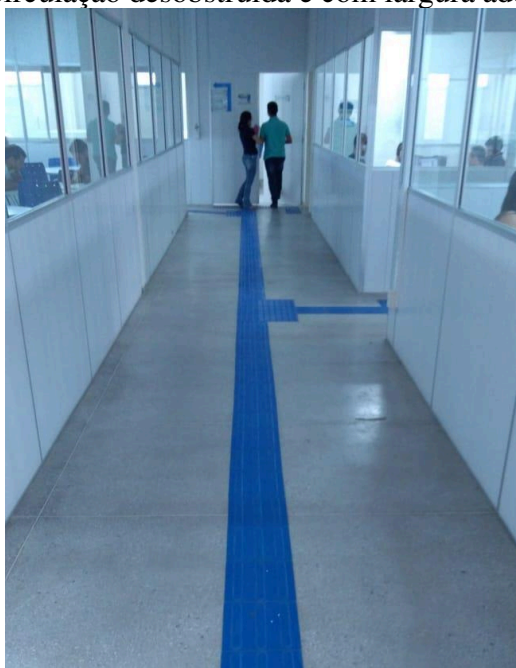
Figura 31 - Circulação desobstruída e com largura adequada

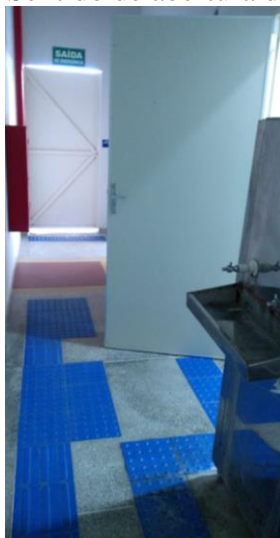
Figura 33 - Sentido de abertura da porta

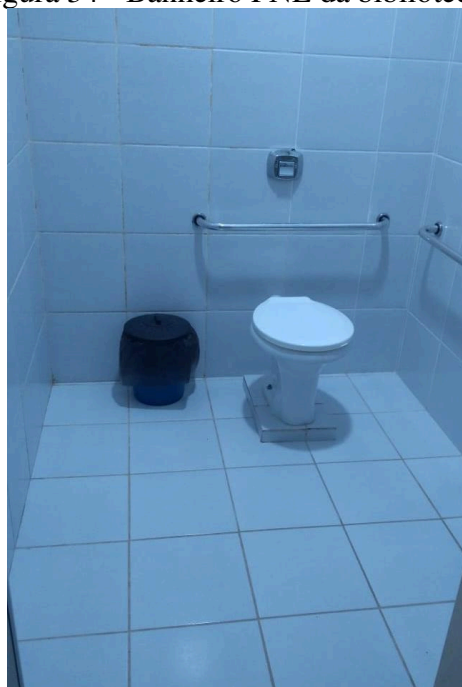
Outra situação que chamou a atenção, foi a existência de um dispositivo de sinalização de emergência ao lado da bacia sanitária, porém o mesmo encontrava-se desligado, caracterizando-se assim como mais uma inconformidade. Como solução para essas inconformidades, o ideal seria a instalação das barras, ligação do dispositivo de emergência além da abertura contínua desses banheiros, como são feitos com os demais banheiros da instituição.

Figura 34 - Banheiro PNE da biblioteca

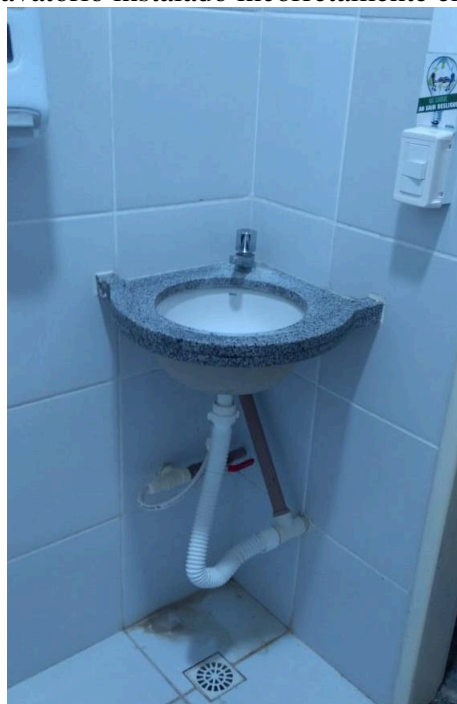
Outras inconformidades relacionadas aos banheiros foram encontradas no lavatório como visto na Tabela 07. A altura da bancada está equivocada, assim como também a do sifão, não possuem barras de apoio para utilização, não apresentam torneiras do tipo alavanca ou similar, não apresentam espelho instalado, o item lavatório foi o que mais apresentou inconformidades no Checklist, como pode ser visto na Figura 35.

Figura 35 - Lavatório instalado incorretamente em banheiro

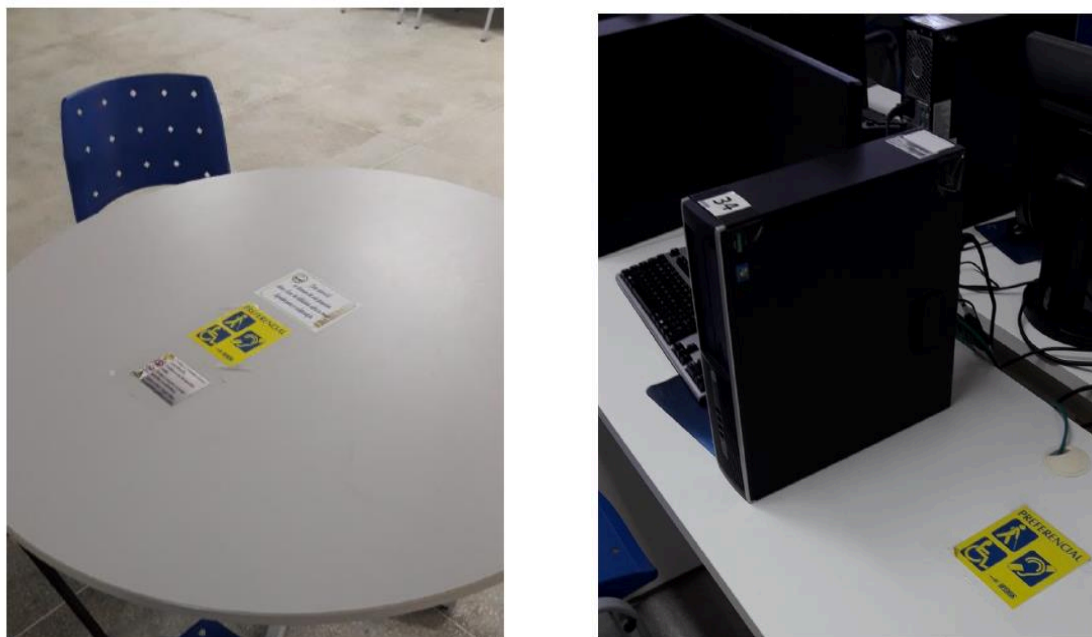
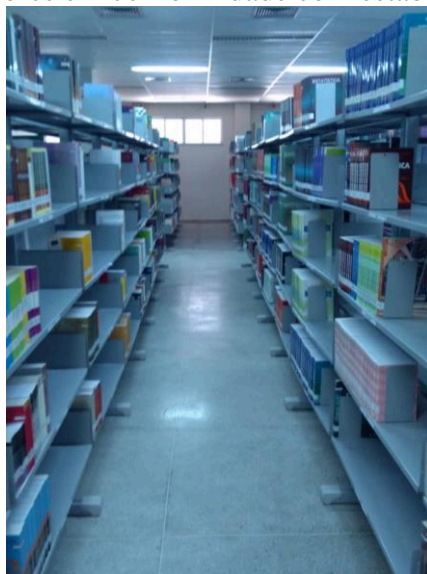
Quanto ao ambiente de estudo da biblioteca, abordado no item 7 do Checklist, ficou claro que o mesmo se encontra completamente em conformidade com o que a norma propõe, tanto no que diz respeito a quantidade de mesas e cabines preferenciais, como também a largura mínima de circulação e a altura das prateleiras como pode ser visto nas Figuras 36 e 37.

Figura 36 - Mesa e computador preferencial, localizados na área de estudo da biblioteca

Figura 37 - Largura nos corredores em conformidade com estabelecido pela norma

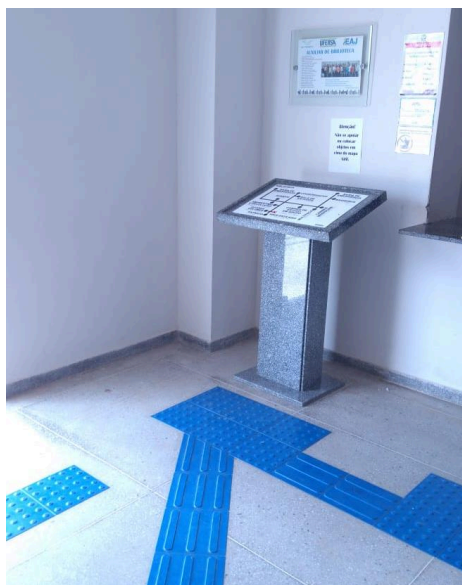
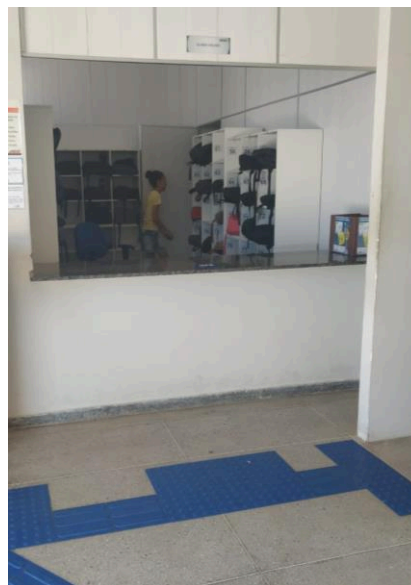
Figura 38 - Mapa tátil no acesso da edificação    Figura 39 - Balcão de atendimento
