**LEVANTAMENTO DE MANIFESTAÇÕES PATOLÓGICAS EM PONTES: ESTUDO  
DE CASO EM TRECHO DA RN/118**

Trabalho Final de Graduação apresentado à  
Universidade Federal Rural do Semi-Árido  
como requisito para obtenção do título de  
Bacharel em Engenharia Civil

Realizar um levantamento das manifestações patológicas das pontes da RN-118 que ligam as cidades de Itajá\RN, São Rafael\RN e Jucurutu\RN.

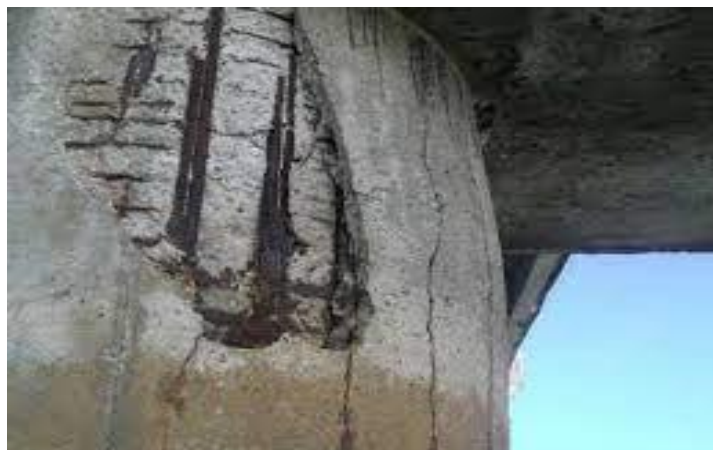
**Figura 3 – Corrosão nas armaduras**

A segregação do concreto é a separação dos componentes da mistura de concreto fresco de tal forma que a sua distribuição deixa de ser uniforme, já a corrosão das armaduras é a destruição do aço, que ocasiona os danos na estruturação em decorrência da amenização transversal das barras e a perda da aderência entre o concreto e aço (SANTOS, 2015).

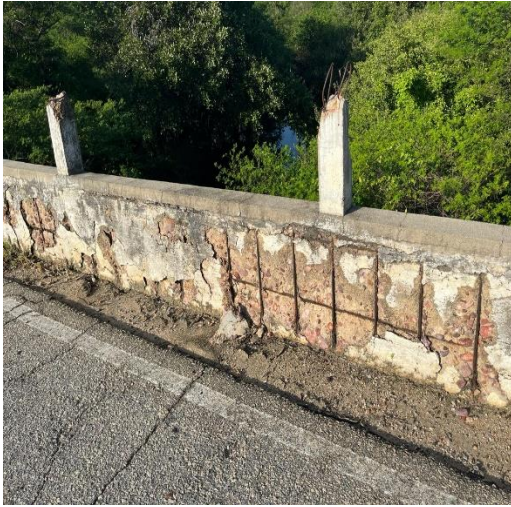
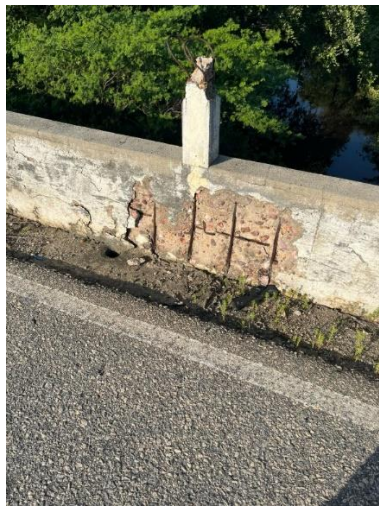
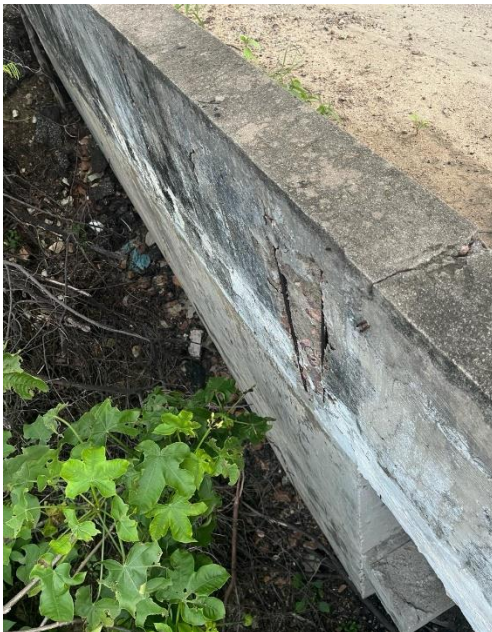
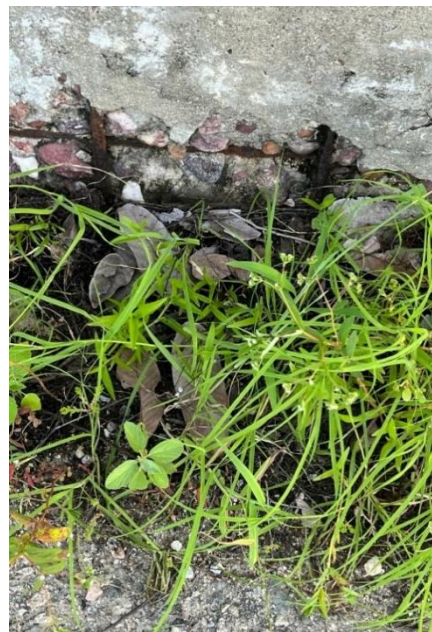
**Figura 7- Registros de Armaduras Aparentes nas pontes P2 (a), P3 (b), P5 (c) e P6 (d)**

Esse tipo de manifestação foi observado nas pontes P2, P3, P5 e P6. Na Figuras 7 são ilustrados os casos de deslocamentos devido as infiltrações e o aparecimento das armaduras, que ficam mais expostos aos agentes agressivos.

Uma possível causa dessa exposição de armadura seria um ataque químico no local, ou seja, uma reação de carbonatação, deixando os agregados livres e causando assim o deslocamento do concreto. Também, pode ser causada pela perda de aderência entre o aço tensionado e o concreto. O fato de ficarem expostas, compromete a estrutura, pois ficam suscetíveis a corrosão, que reduz a resistência a flexão da viga. Nesse caso, se faz necessário reparos urgentes a estrutura.

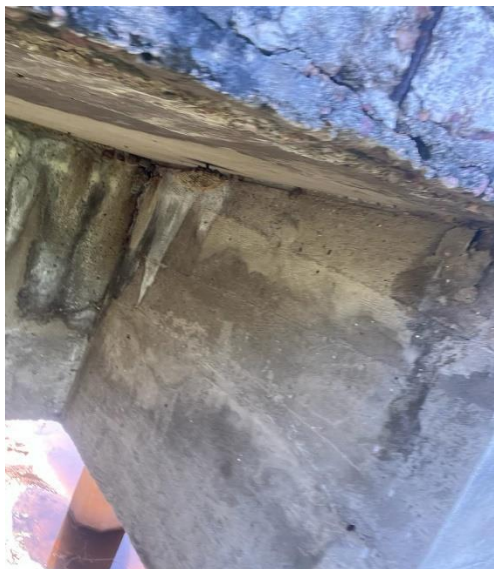
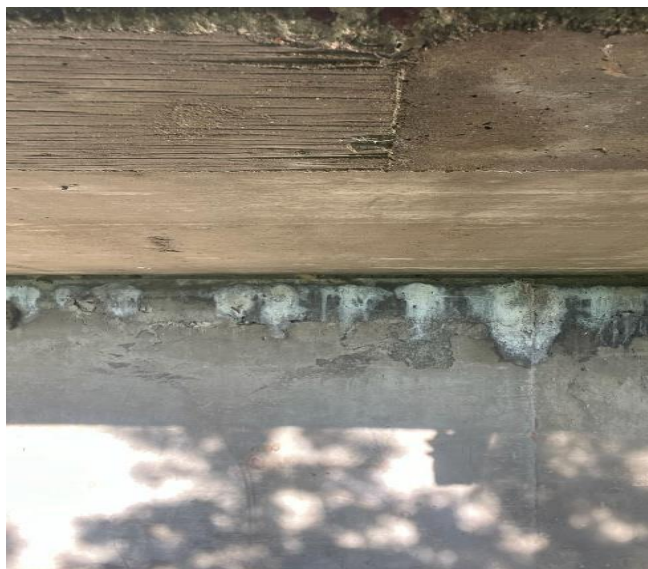
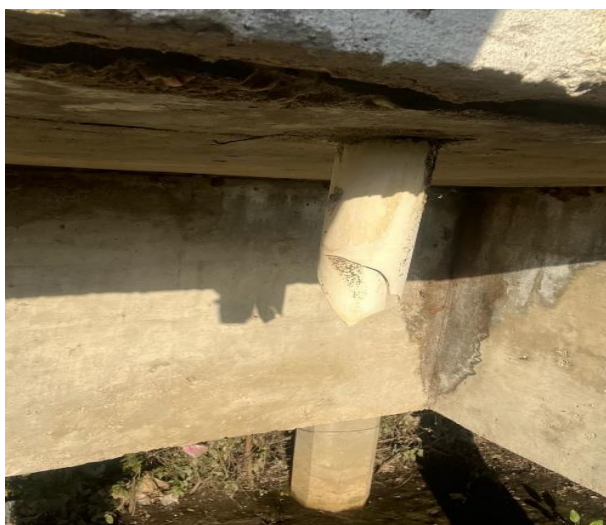
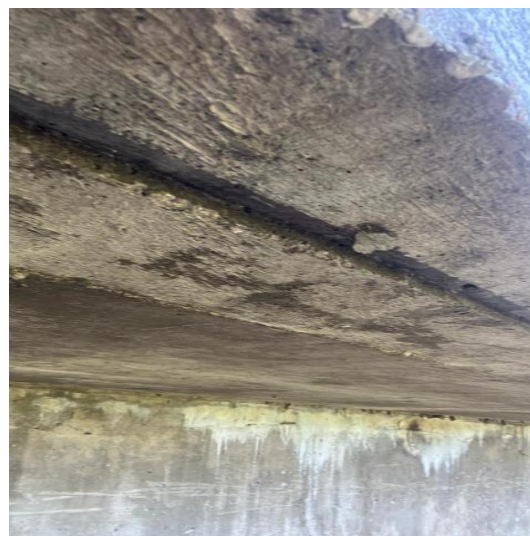
**Figura 8- Registro fotográfica dos casos de eflorescência nas pontes P1 (a), P2 (b), P4 (c), P5 (d), P7 (e).**

A eflorescência é uma anomalia da construção civil que resulta em manchas no concreto, como são pontes que ficam acima de curso naturais de água, existe uma grande infiltração nas pontes, ocasionando a anomalia eflorescência que com o tempo causa o deslocamento e a corrosão das estruturas.

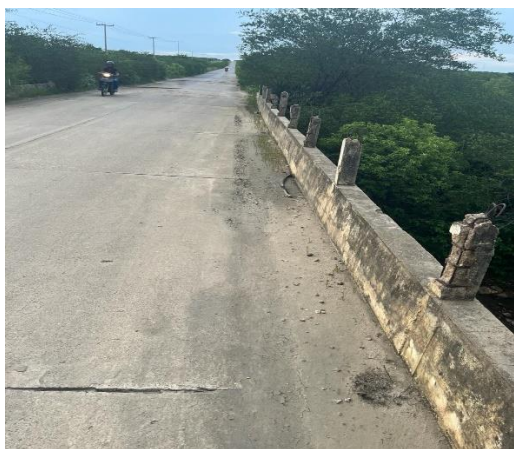
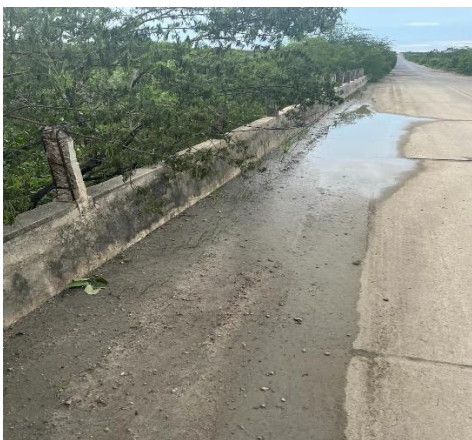
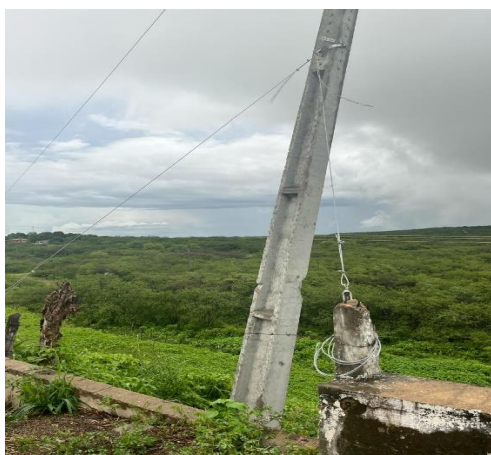
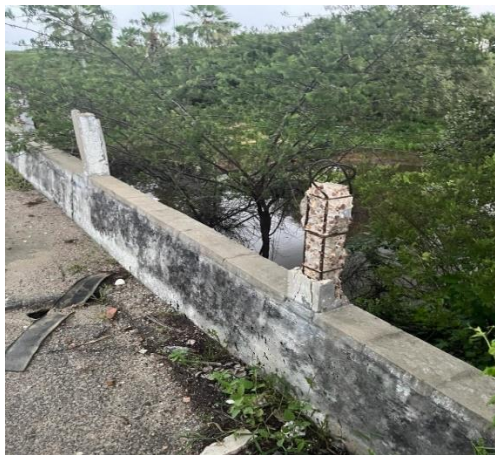
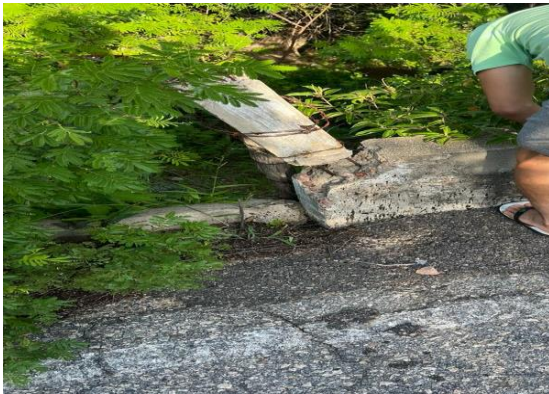
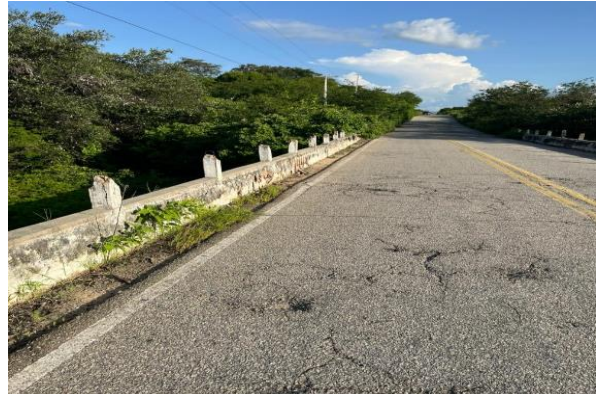
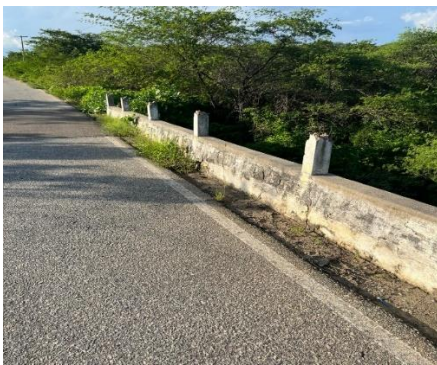
**Figura 9- Ausência de Guardas-corpo nas ponte P1(a),P2(b),P3(c),P4(d),P5(e),P6(f),P7(g)**

O guarda-corpo em pontes são essenciais para garantir a segurança das pessoas, evitando acidentes. Todas as pontes existem guarda-corpos, porém a maioria está precisando de manutenção, pois se encontram com rachaduras e fissuras. Nas figuras abaixo, nota-se a ausência da parte de cima do guarda-corpo, como também fica evidente o aparecimento das armaduras.

Todas as pontes pesquisadas apresentem a ausência de um guarda-corpos completo, ou seja, com a parte de cima feita. O que faz com que a ponte fica um pouco menos segura para o tráfego de pessoas e veículos. Um fato muito inusitado ocorre na P3, pois um dos guarda-corpos está sendo utilizado para sustentar um poste de alta tensão, acreditando que gerando energia para as casas próximas. Fato esse que é totalmente inaceitável pelas normas, pois compromete a estrutura da ponte.

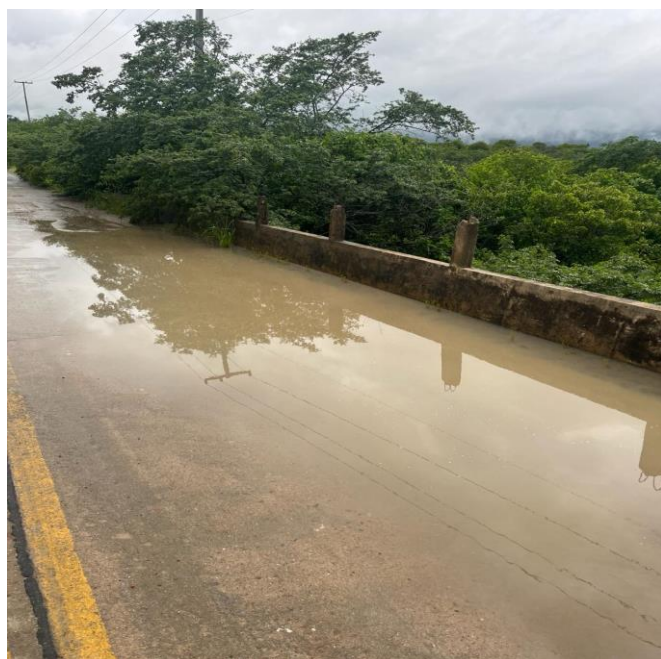
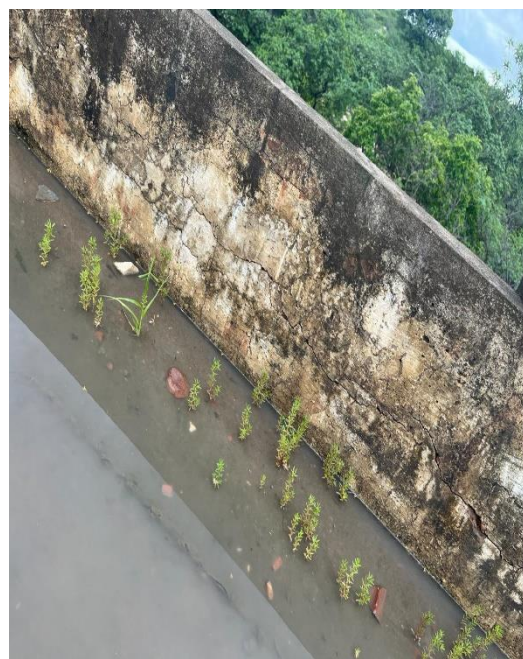
**Figura 10- Sistema de drenagem nas pontes P1(a) e P2(b)**

As pontes pesquisadas apresentam um sistema de drenagem, porém é considerado deficiente. Algumas pontes em decorrência das chuvas as águas se acumulam na parte de cima da ponte, o que gera infiltração nas estruturas, causando problemas futuros que podem danificar toda a estrutura. As pontes P1 e P2 apresentam uma grande deficiência na sua drenagem, como é ilustrado nas imagens abaixo.

Como fica evidente nas imagens, com as chuvas o escoamento não acontece da forma correta, o que faz com que a água infiltre nas paredes e em toda a estrutura, causando problemas, como por exemplo: fissuras, deslocamentos, manchas, eflorescência e entre outros.

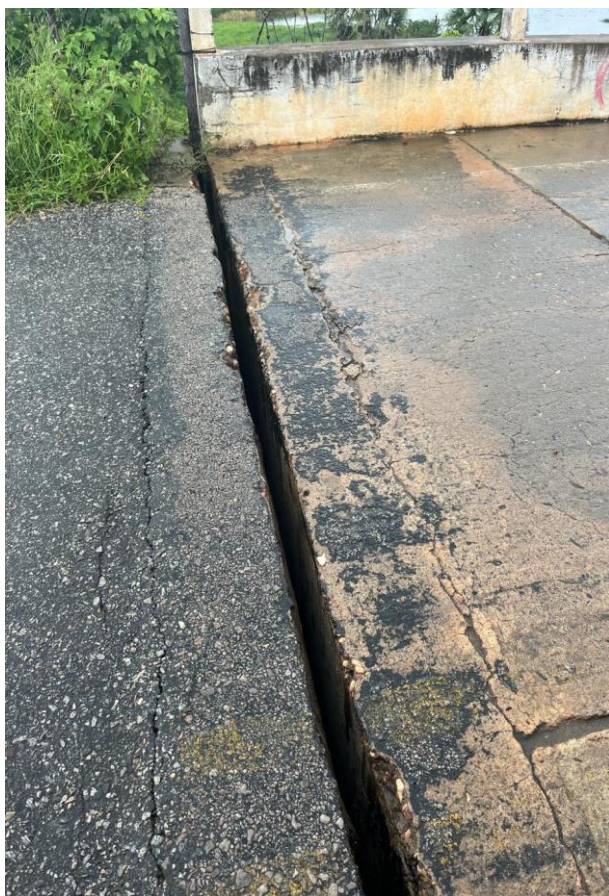
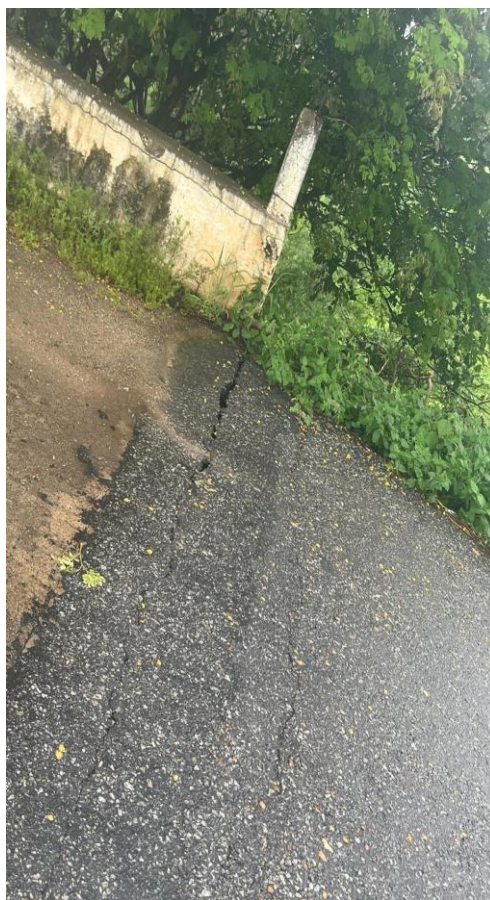
**Figura 11- Juntas de dilatação da ponte P3 (a e b)**

Nas imagens acima, na P3, tanto de um lado como do outro dos inícios das pontes, estão com problemas nas juntas de dilatação, o que pode causar infiltrações de água pela ausência ou por danos do material de vedação das juntas, saliências ou depressões e falta de estanquidade.
