UNIVERSIDADE FEDERAL RURAL DO SEMI-ÁRIDO  
PRÓ-REITORIA DE GRADUAÇÃO  
CENTRO DE ENGENHARIAS  
CURSO DE ENGENHARIA CIVIL

**TÉCNICAS UTILIZADAS EM ENSAIOS NÃO DESTRUTIVOS PARA  
INSPEÇÃO DE ESTRUTURAS DE CONCRETO**

Monografia apresentada a Universidade Federal Rural do Semi-Árido como requisito para obtenção do título de Bacharel em Engenharia Civil.

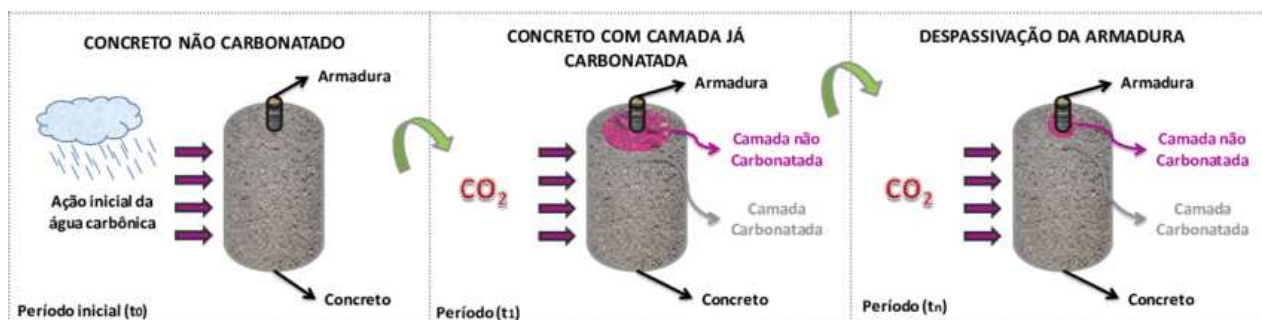
Figura 2. Representação da frente de carbonatação ao longo do tempo.

De acordo com Granato (2002), no meio úmido acontecem reações químicas que darão origem ao carbonato de cálcio ( $CaCO_3$ ) e carbonato de Magnésio ( $MgCO_3$ ). O processo que está ocorrendo é a transformação dos hidróxidos em carbonatos que se dá o nome de carbonatação, a mesma é responsável pela queda do pH do concreto, como é mostrado na Figura 2.

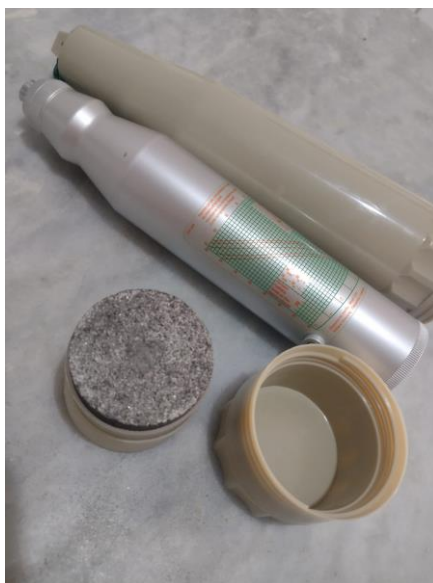
Figura 8. Esclerômetro Controls.

Logo após a caracterização do local, foram realizados testes com o uso do aparelho esclerômetro, da marca Controls, modelo 58-C0181/N. Este modelo é para estimar a dureza superficial para elementos de concreto, mostrado na Figura 8, e utilizados materiais como fitas para demarcação dos impactos, como também pedra disponibilizada no próprio aparelho e pincel para realizar a limpeza da área analisada.

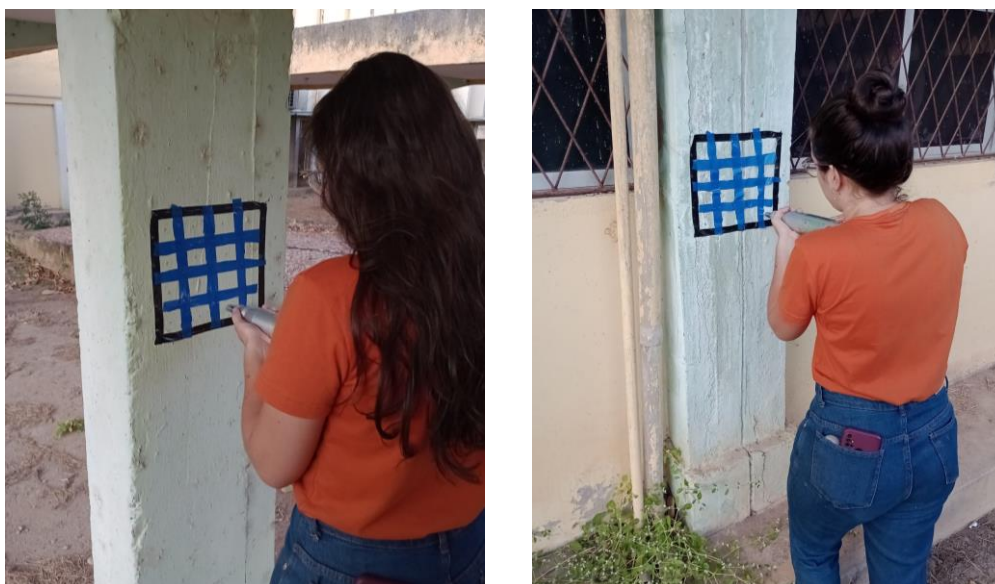
Figuras 10 e 11. Marcação do gabarito e ensaio de esclerometria.

Inicialmente, foi realizada a limpeza da superfície para retirar as sujeiras que poderiam interferir nos impactos, em seguida foi confeccionado um gabarito para fazer as demarcações exigidas pela norma nos elementos onde seriam realizados os impactos. Atendendo seus 16 impactos de acordo com a NBR 7584 (ABNT, 2012). Com isso, foi realizado o ensaio e anotada a dureza de cada ponto que foi aferida. As Figuras 10 e 11 mostram o gabarito e a realização do ensaio sendo realizados.

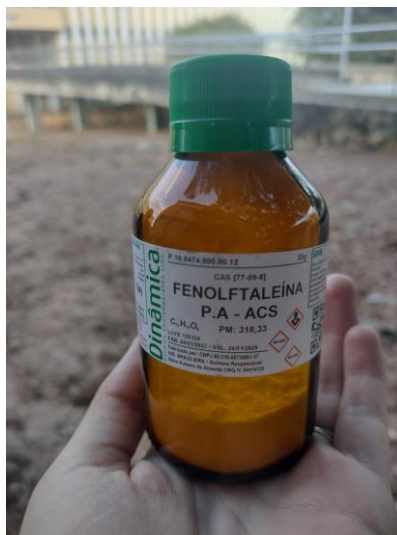
Figura 12. Fenolftaleína.

Para o ensaio utiliza-se a solução da fenolftaleína composta por 1 g da fenolftaleína mostrada na Figura 12, em 100 ml de álcool etílico e realiza-se a diluição desta mistura.

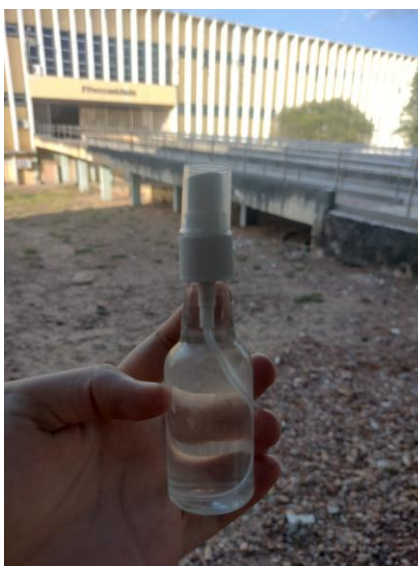
Figura 13. Mistura de fenolftaleína 1%.

Em seguida, realizou-se o preparo da solução indicadora: pesar cerca de 1 g de fenolftaleína com auxílio de uma balança de precisão e dissolver em 100 mL de solução de álcool etílico ( $C_2H_5OH$ ) a 95 % (v/v), posteriormente colocada em um borrifador, apresentada na Figura 13.

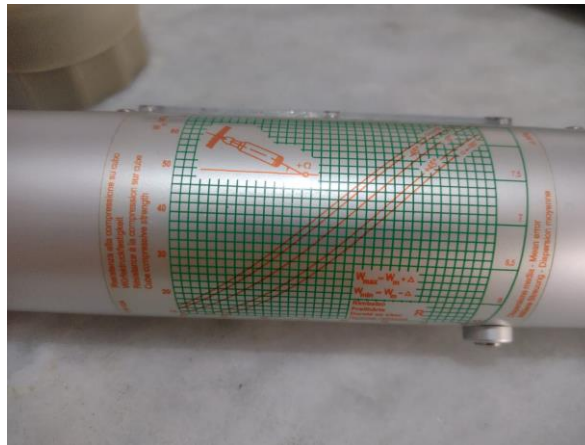
Figura 14. Ábaco fornecido pelo fabricante.

De cada área de ensaio, obteve-se um único índice esclerométrico médio efetivo. A estimativa da resistência a compressão axial dos elementos foi encontrada através do ábaco fornecido pelo fabricante do esclerômetro, como mostra a Figura 14. Logo a resistência do concreto estimada do primeiro pilar analisado é 39 MPa.

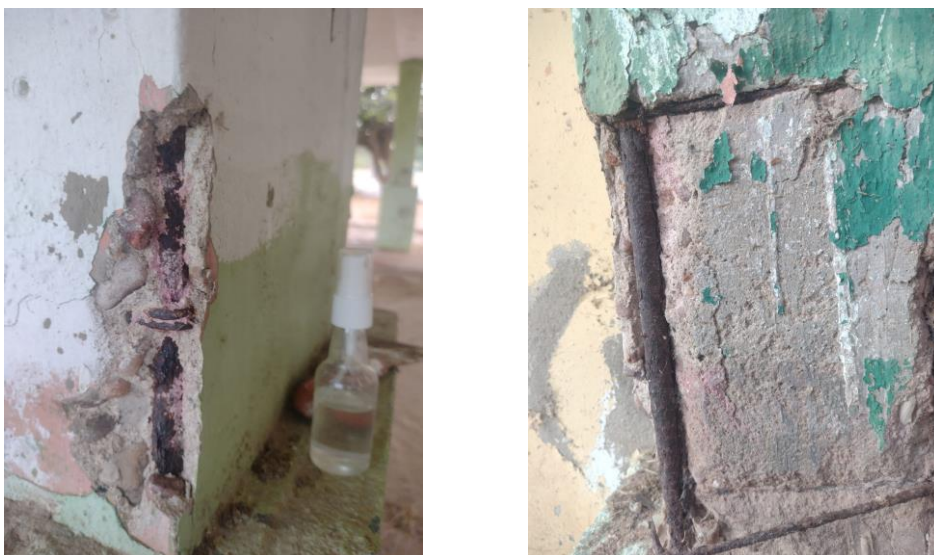
Figuras 15 e 16. Áreas analisadas com a fenolftaleína.

De acordo com Neville (2016), o ensaio fundamenta-se em analisar uma superfície já rompida através do ensaio colorimétrico com solução de fenolftaleína diluída em álcool sob a proporção de 1 g de fenolftaleína para 100 ml de álcool. Foi realizada pequena fratura e logo após aplicada a solução de fenolftaleína na superfície do concreto, em seguida aguardado um tempo para que o indicador se altera a sua cor, na sequência realizou-se a leitura da camada carbonatada. As Figuras 15 e 16 mostram os ensaios realizados e os resultados obtidos.

Foi possível identificar que toda a superfície do concreto se mostrou incolor, o que significa o pH abaixo de 12, característico da falta de alcalinidade. Portanto, quer dizer que o  $\text{CO}_2$  (dióxido de carbono) esteve em contato com a estrutura atingindo o interior do concreto, e assim, expondo a armadura à corrosão por carbonatação. A espessura do concreto de cobrimento carbonatado é de 1 cm, em que precisa ser retirado para a realização do reparo, como mostra a Figura 17.

Após observados e analisados todos os problemas na edificação, sugere-se para a recuperação das áreas afetadas uma preparação da superfície, removendo todo o concreto solto ou deteriorado utilizando ferramentas adequadas, como martelos e escovas de aço. Em sequência, limpar completamente a área afetada. Logo após, realiza-se o tratamento químico, aplicando um inibidor de corrosão nas armaduras expostas para evitar danos adicionais. Existem produtos específicos disponíveis no mercado para esse fim. Em seguida, o reparo do concreto, sendo necessário preparar uma argamassa de reparo adequada, seguindo as instruções do fabricante. Aplique a argamassa nas áreas afetadas, garantindo uma aderência adequada à superfície. Por fim, a proteção e acabamento, após o reparo, é importante aplicar um revestimento protetor para prevenir futuros danos causados pela carbonatação. Existem produtos disponíveis que ajudam a reduzir a penetração de dióxido de carbono no concreto (RESENDE, 2018).

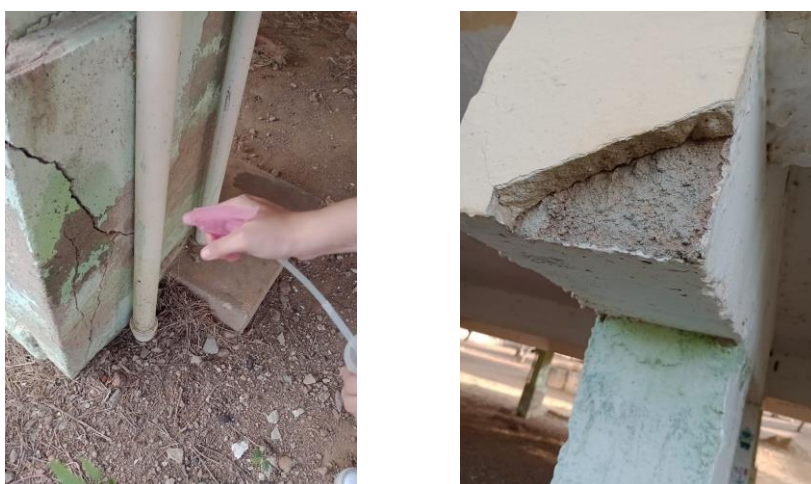
Figuras 18 e 19. Áreas analisadas com a fenolftaleína.

Ao realizar a mesma metodologia, em locais que também apresentam pontos críticos, porém não há descontinuidade da armadura e menor número de pontos com armaduras expostas, pôde-se perceber que todos os pontos se encontram carbonatados superficialmente, pois não houve alteração na coloração após a aplicação da fenolftaleína, como mostram as Figuras 18 e 19.
