UNIVERSIDADE FEDERAL RURAL DO SEMI-ÁRIDO  
PRÓ-REITORIA DE GRADUAÇÃO  
DEPARTAMENTO DE CIÊNCIAS SOCIAIS APLICADAS E HUMANAS  
CURSO DE ARQUITETURA E URBANISMO

**Palacete Antônio Florêncio:** Uma Proposta de Plano de Salvaguarda.

Monografia apresentada a Universidade Federal Rural do Semi-Árido como requisito para obtenção do título de Bacharel em Arquitetura e Urbanismo.

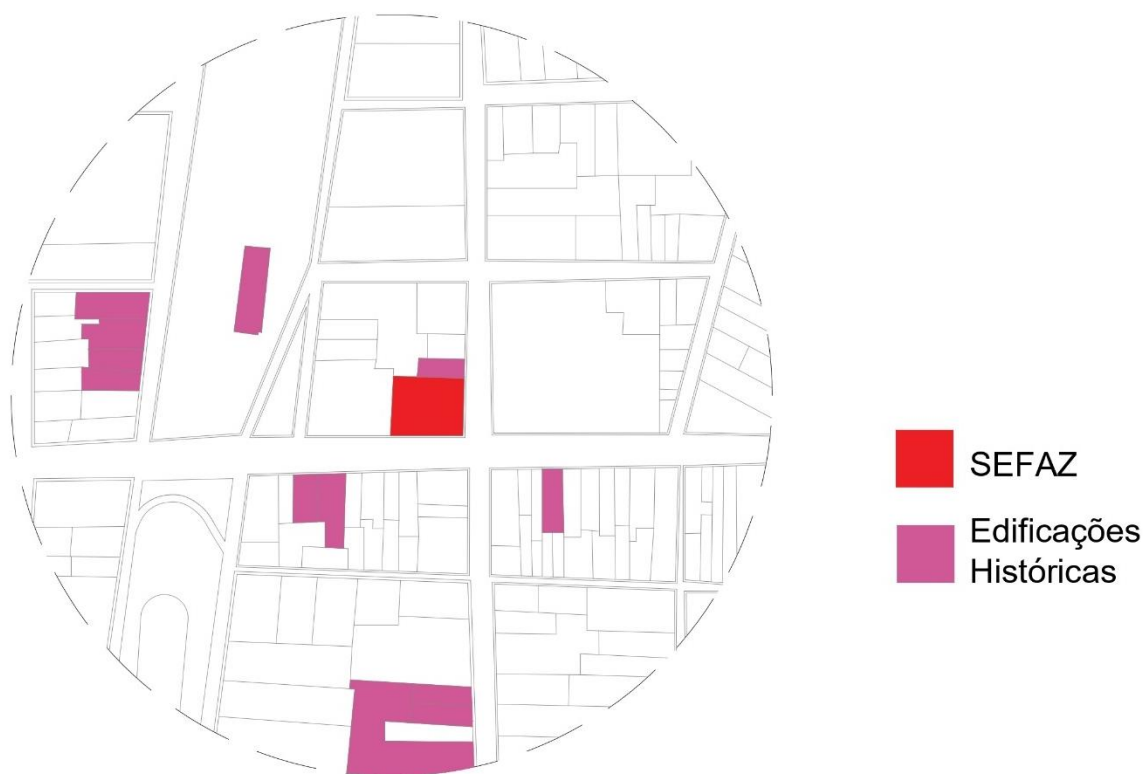
Figura 17: Mapeamento das Fachadas Históricas (Raio de 200 metros em relação ao Palacete)

Para entendermos a importância desta intervenção no patrimônio histórico, também foi feito um levantamento das fachadas históricas presentes dentro do raio estabelecido, podemos perceber que não existem muitos exemplares e que o local é dominado por fachadas comerciais sem um estilo arquitetônico definido, as edificações de valor histórico encontram-se, em sua maioria, em um estado ruim de conservação. A análise nos permite observar que a área ainda conta a história da formação original da cidade e também no seu contexto cultural, por parte da arquitetura patrimonial, que ajuda a demonstrar essa linha do tempo. A restauração das fachadas poderá promover o estímulo da preservação dos demais bens históricos da região.

A maior parte das edificações estão sobre domínio privado, apenas 3 delas se encontram em domínio público, entre estas estão o Museu do Petróleo, na Estação das Artes, representado pelo número dois, a própria Secretaria Municipal da Fazenda no número três e, por fim, no número seis encontramos o Palácio da Resistência, o qual passou recentemente por um processo de reforma. Todas as edificações poderão ser conferidas pelas fotos a seguir.

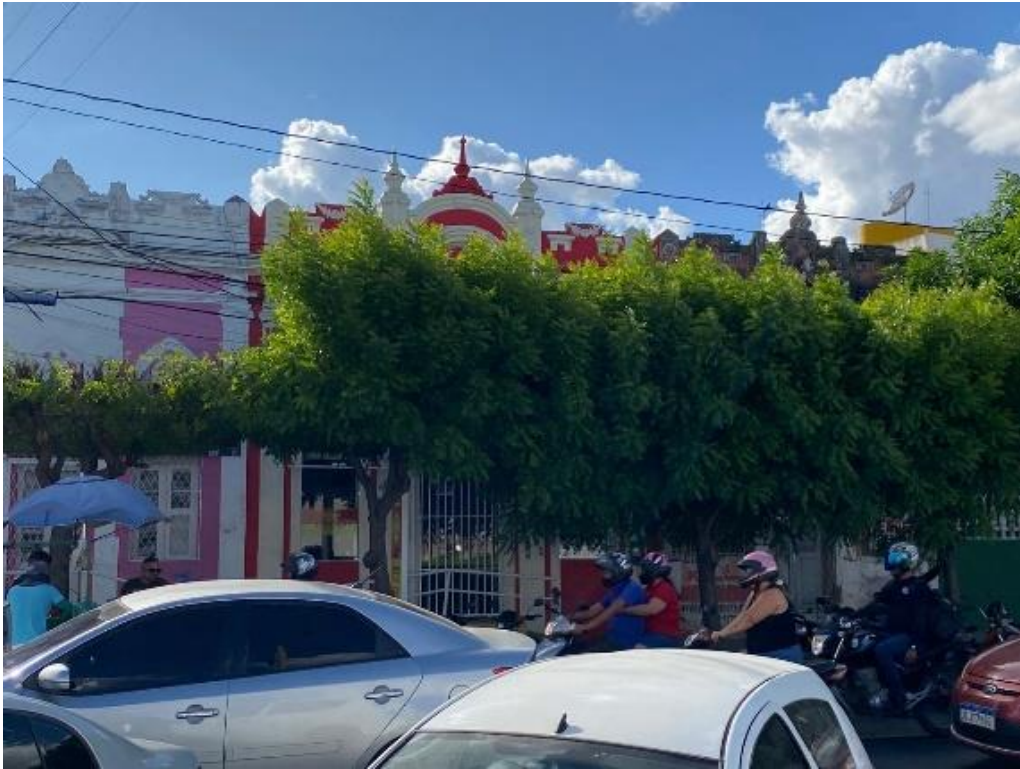
Figura 18: Fachadas Ecléticas em Mossoró - RN

O número 1 representa quatro fachadas históricas, todas escondidas pela copa das árvores, dificultando sua visualização, também representantes do estilo eclético, a segunda casa da direita par esquerda é a que se encontra no pior estado de conservação, por mais que todas ainda possuam grande parte de seus elementos originais.

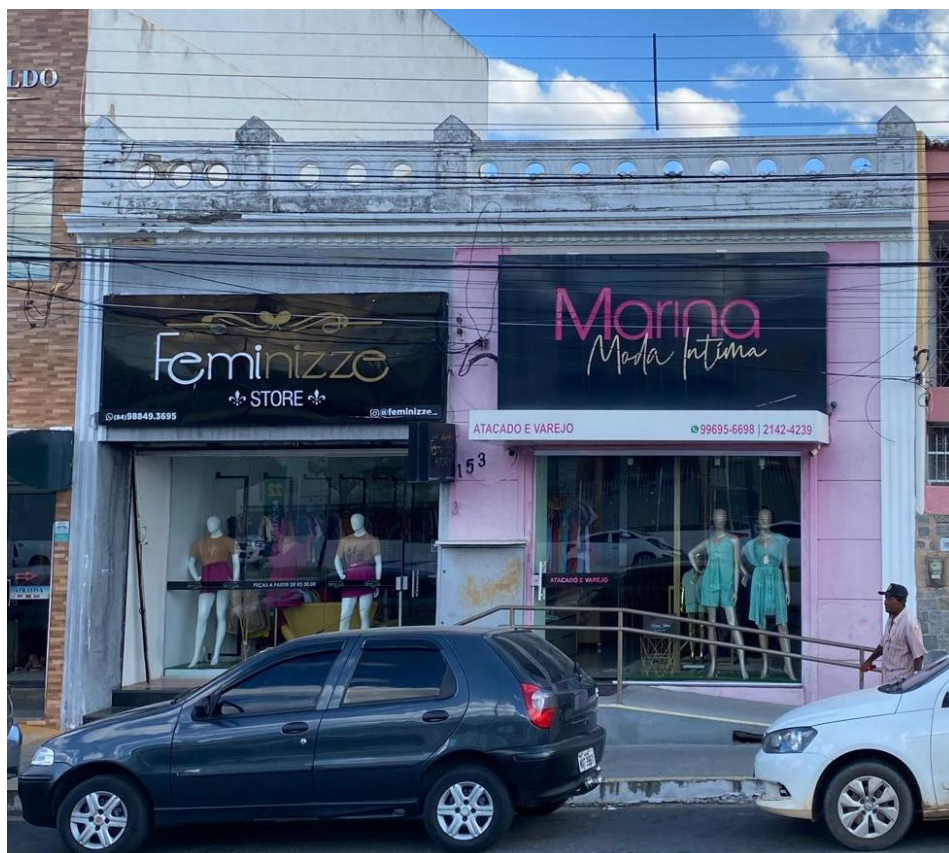
Figura 21: Fachada histórica em centro comercial de Mossoró - RN.

Mais adiante, na mesma rua, encontrasse outra fachada histórica, também do estilo eclético, apresentando algumas patologias, onde abriga um centro comercial de lojas de roupas. Sua fachada fica escondida por letreiros de ACM, além de ter sido descaracterizada, com a colocação de duas grandes esquadrias em vidro.

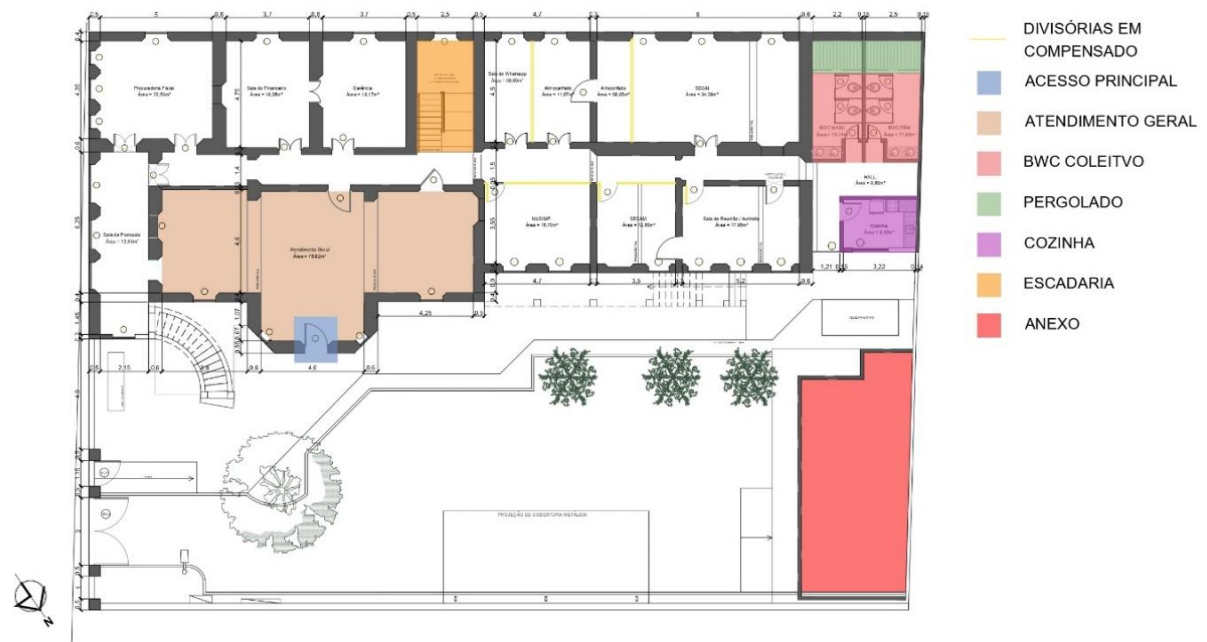
Figura 25: Planta Baixa do Pavimento Térreo

No pavimento térreo foi constatado que o pé direito é equivalente à altura de 2,55m. Temos o acesso lateral, que resulta no salão central de atendimento geral, o qual serve como entrada para uma circulação central que distribui os acessos entre os demais departamentos, tais como a sala da gerência, sala do financeiro, sala da procuradoria fiscal, entre outros. Houveram algumas mudanças internas como a troca do piso na área de atendimento geral, que atualmente é um revestimento cerâmico, foram adicionadas esquadrias de vidro e algumas salas receberam divisórias de compensado, afim de organizar o espaço para as atividades. Dentre as modificações internas destaca-se as modificações dos banheiros nos fundos da edificação que foram adaptados servindo como banheiros coletivos, e a adição de uma cozinha. Também vale ressaltar a adição de um pergolado superior para ventilação natural, inserido de maneira inadequada, de forma que quando chove a água adentra na edificação molhando os usuários.

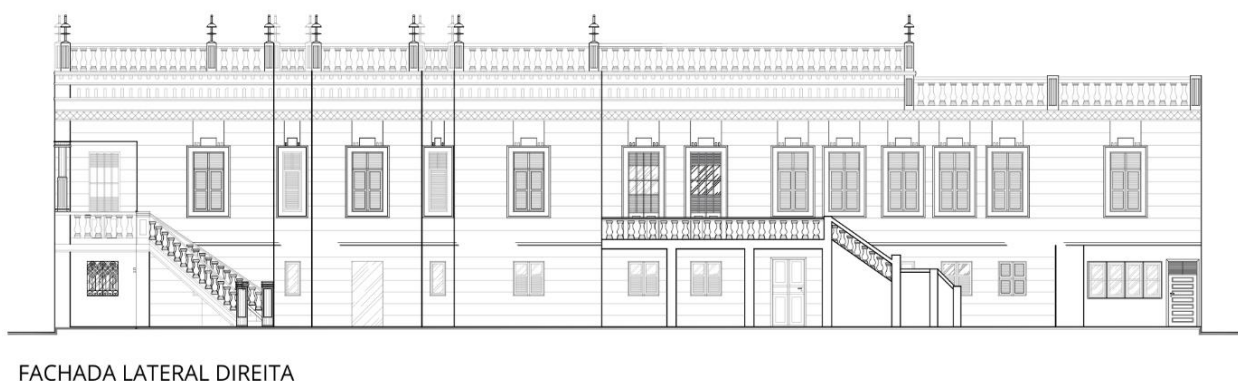
Figura 28: Fachada Norte.

No que se pode perceber, a presença da simetria na disposição das esquadrias e pilares na estrutura, e uma proporção harmoniosa entre os elementos que a compõe. Destaca-se também, a presença dos pilares enfatiza a sua verticalidade, e o uso de cores neutras puxados para o bege, com a aplicação de tons mais vibrantes, como o rosa mais escuro que destacam os detalhes estéticos. Todos estes elementos são evidências do seu passado histórico, contudo, as fachadas enfrentam alguns problemas estruturais, portanto se faz necessário a identificação destes para melhor entender a situação em que o prédio se encontra.

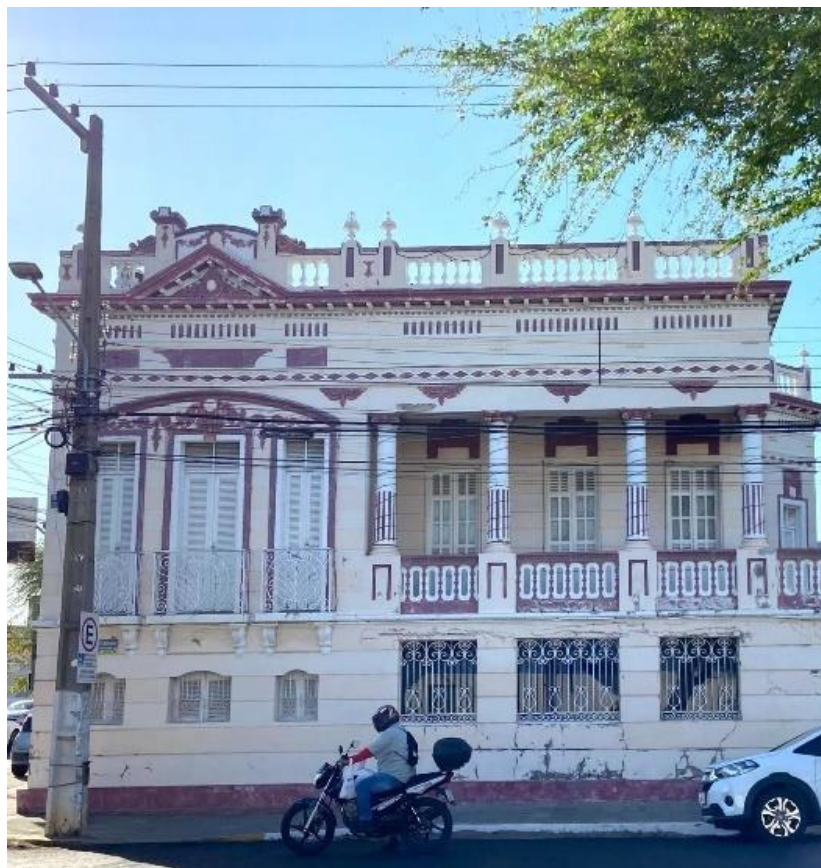
Figura 30: Fachada Frontal

A fachada se encontra em um estado de conservação ruim, com sua pintura desgastada, apresentando descamações e empolamento, principalmente no pavimento térreo. Ainda sobre sua pintura, pode-se observar que esta condiz com o estilo eclético do prédio, visto que o corpo da fachada e seus elementos decorativos estão pintados em cores diferentes, o que dá a sensação de profundidade. Para além da descamação, é possível encontrar um grande número de rachaduras, inclusive algumas partes faltantes, alguns tão profundos que expõem os próprios tijolos.

Para estratégias de manutenção das fachadas, aconselha-se contratar uma equipe especializada e bem treinada para o tratamento das fissuras e rachaduras, para que não ocorra a descaracterização da região. Deve-se ter cuidado de verificar se existe algum dano na estrutura, e, em caso negativo, que essa não esteja atingida, tapando as fissuras com argamassa e cal e água.

As sujidades encontradas e partes encardidas deverão ser lavadas e escovadas com os produtos químicos adequados e, em casos extremos, a pintura deverá ser retirada e reaplicada. Existem trechos com partes faltantes de argamassa, ou deslocamento de placas, devem ter reboco e emboço removidos e refeitos, além da aplicação de impermeabilizantes, pois proporcionam um grande risco de infiltração, consequentemente podendo danificar o piso de taco original do pavimento superior. Para as partes com pinturas descolando, em placas ou pulverulência, é sugerido que a parte danificada da pintura seja removida, após isso a região deverá ser lixada e limpa com o equipamento adequado para que haja a aplicação de pintura, preferencialmente a base de cal. Para as lacunas é desejada a recomposição das partes faltantes com material compatível com a técnica construtiva empregada na edificação (Possui alvenaria em tijolo maciço).

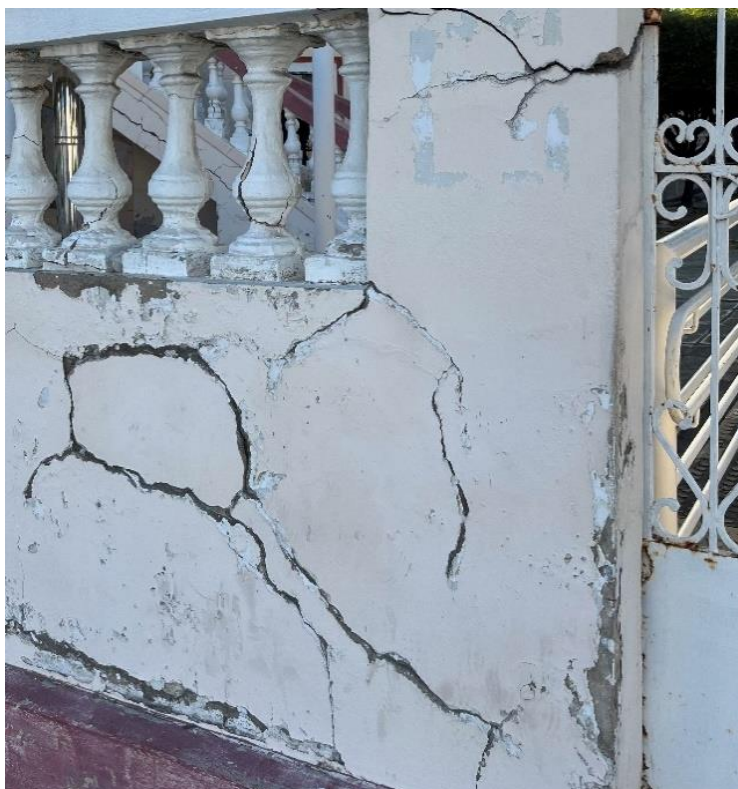
Figura 32: Rachaduras na Fachada Frontal

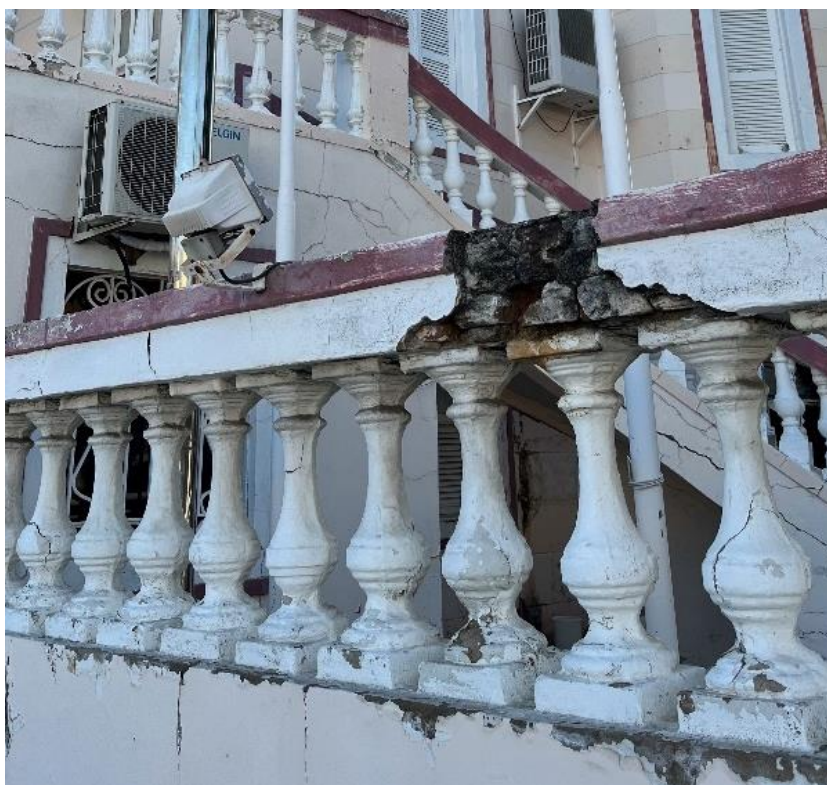
Figura 35: Patologias no Balaústres

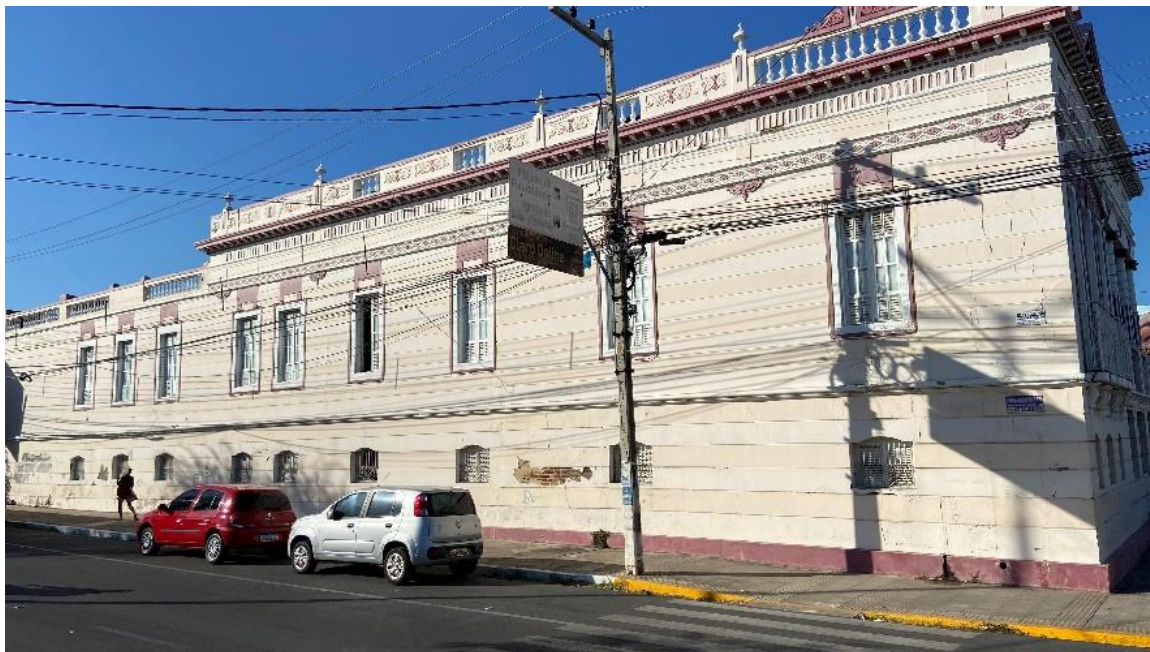
Figura 37: Fachada Lateral Esquerda

Na fachada lateral esquerda, assim como a frontal, apresenta um número considerável de patologias, em sua maioria no pavimento térreo, tais como o descascamento da tinta e empolamento, algumas partes desbotadas devido as intempéries e grandes fissuras, além do descolamento de argamassa de revestimento em um trecho onde é possível perceber a alvenaria aparente. Também é possível encontrar sujidades e bolor, além de pichações.

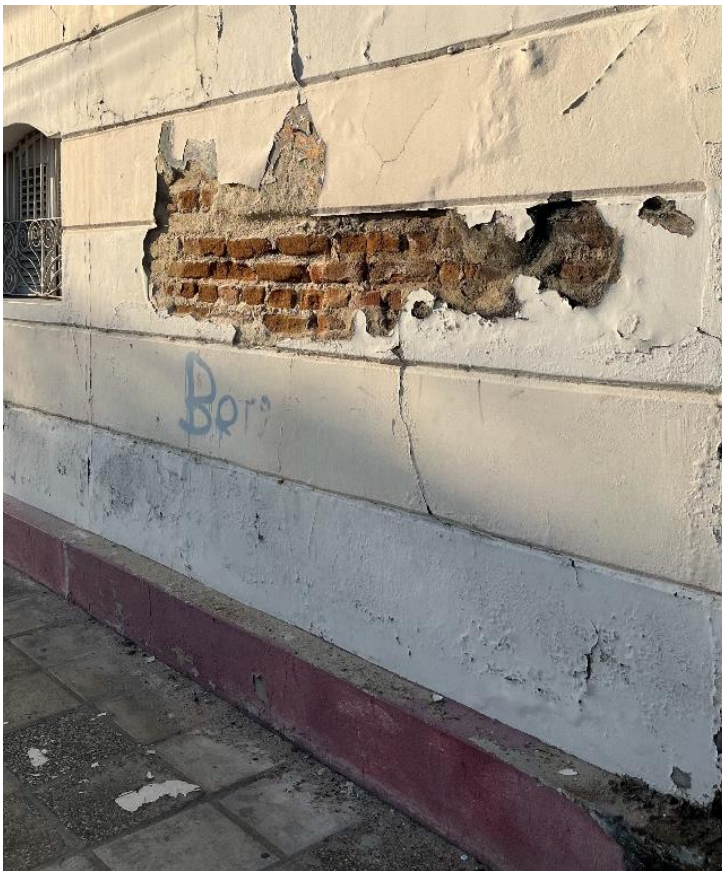
Figura 39: Deformidades na Fachada Lateral Esquerda

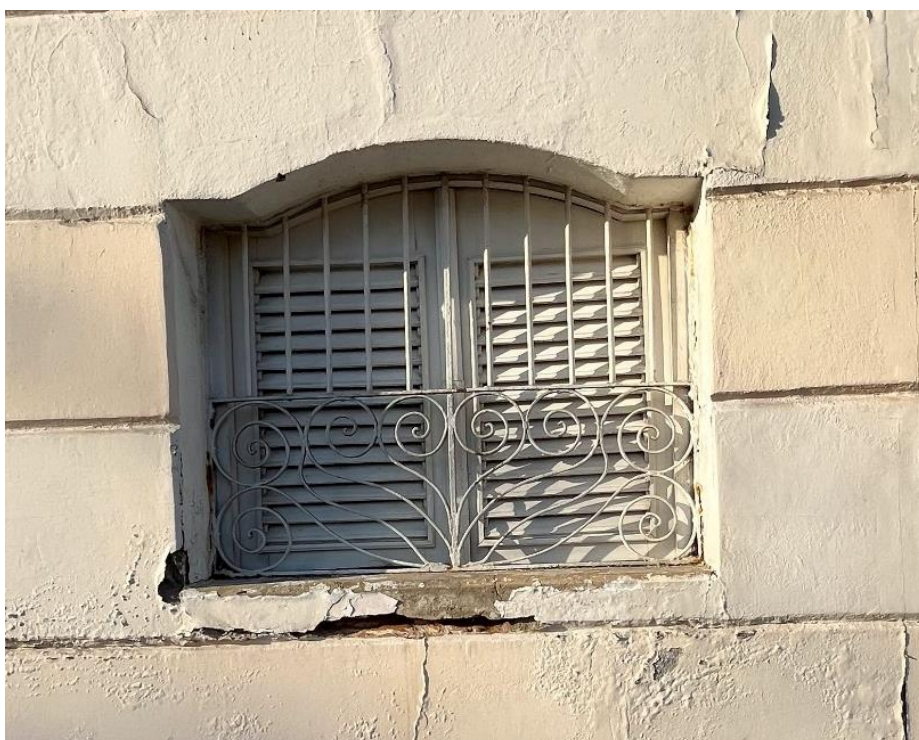
Ao contrário da fachada frontal, todas as janelas parecem ser originais, sendo todas em madeira muiracatiara, com persianas fixas e detalhes metálicos no pavimento térreo. Já no pavimento superior, temos janelas mais longas, também em madeira muiracatiara, com persianas fixas e vidro, todas pintadas na cor branca. Sua pintura encontra-se desgastada e suja, e os elementos metálicos apresentam ferrugem.

Figura 41: Janela na Fachada Lateral Esquerda

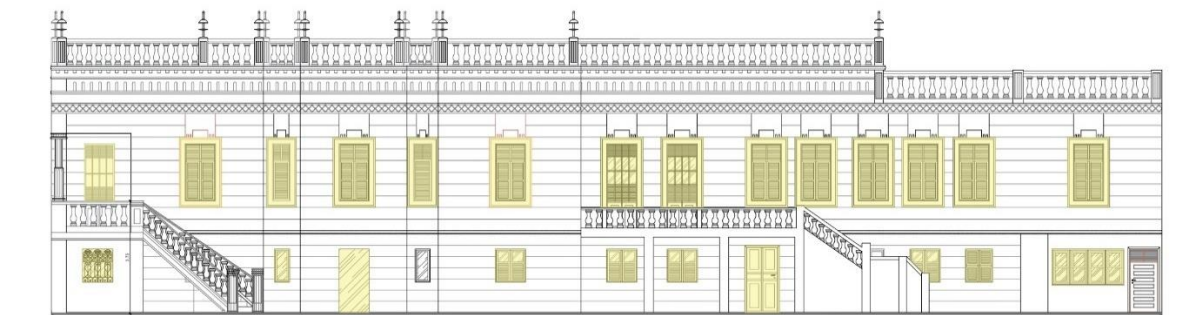
Figura 45: Fachada Lateral Direita - Esquadrias

Em relação ao estado de conservação da fachada lateral direita, temos que esta possui muitos elementos físicos a serem analisados, escadas, guarda-corpos, esquadrias, balaústres e sua platibanda. A mesma ainda carrega muitos dos seus traços preexistentes, mas mesmo assim, pode-se observar que algumas intervenções contemporâneas, as quais serão discutidas futuramente. Entre as problemáticas que a fachada carrega, estão, em sua maioria, o destacamento de revestimento e empolamento da pintura, mas também carrega a falta de alguns elementos, como os balaústres da platibanda e lacunas, assim como rachaduras.

No que diz respeito as esquadrias da fachada lateral direita, observa-se que a janela posterior do pavimento superior é um peça que foi substituída, porém corresponde as características da peça original, contudo, no pavimento térreo, a porta de acesso principal da edificação, que dá acesso ao atendimento geral, foi uma peça substituída por uma porta inteiriça em vidro, assim como as duas pequenas janelas em suas laterais, além disso, a janela abaixo da varanda frontal é um elemento adicionado posteriormente. As janelas originais são executadas em madeira muiracatiara com persianas fixas, as portas também em madeira muiracatiara, com persianas fixas e detalhes em vidro, todas pintadas na cor branca, apresentando desgaste e descascamento de pintura, além disso uma das janelas apresenta a bandeira quebrada.

As partes em madeira das esquadrias deverão ser lixadas a mão até que toda pintura antiga seja removida, aplicando selante e impermeabilização e *stain* para melhor preservação do seu aspecto natural, sendo posteriormente pintadas com esmalte sintético acetinado. Aquelas que apresentarem degradação mais profunda devem ser removidas para uma análise mais profunda e preenchimento das lacunas com enxertos e próteses, quando não for possível podem ser substituídas, afim de preservar os elementos ainda bem conservados.

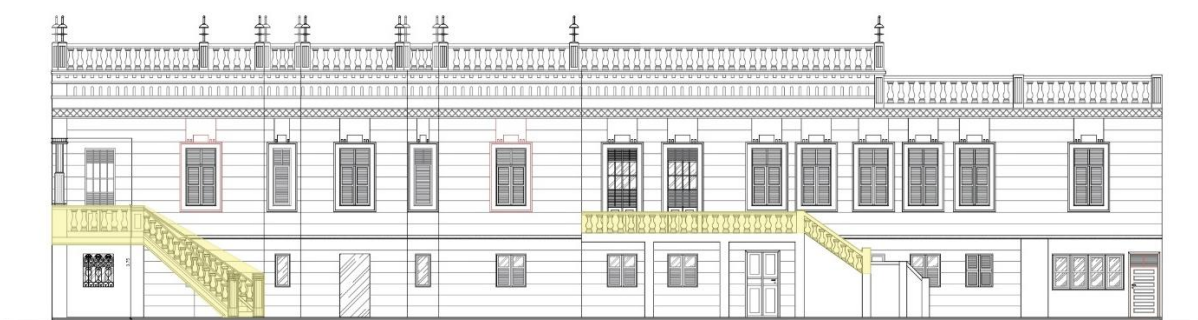
Figura 46: Fachada Lateral Direita - Balaústres e Guarda-corpos

Os balaústres moldados em concreto apresentam problemas em sua pintura, assim como os demais elementos, podemos observar descascamento e desbotamento, para além disso, os balaústres localizados a direita da fachada apresentam partes faltantes em sua composição.

oxidação, as peças deverão ser desmontadas e lixadas afim de retirar a parte afetada, em seguida, deverá ser aplicado o fundo de zarcão na peça e repintar, contudo, as peças que apresentarem uma impossibilidade de recuperação, deverão ser substituídas por peças de boa qualidade (IPHAN, 2017, p. 61), respeitando sempre o princípio da distinguibilidade. Nas peças que ainda não apresentam corrosão, deverá ser aplicado um anticorrosivo preventivo.

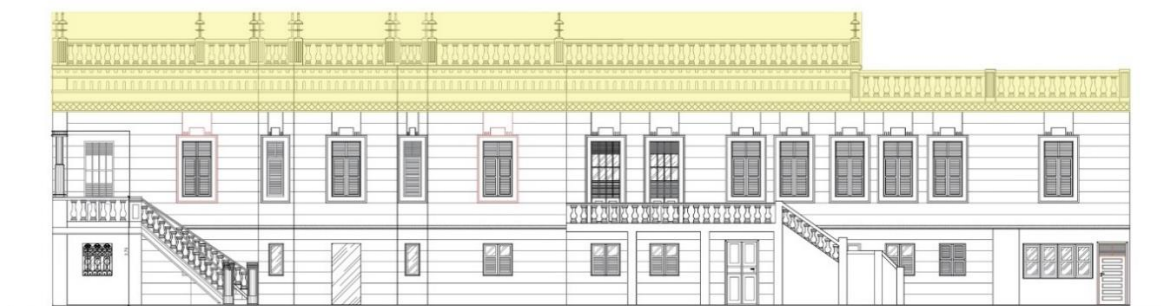
Figura 47: Fachada Lateral Direita - Platibanda

Assim como as demais esta platibanda apresenta principalmente problemas de descascamento de pintura e algumas partes desbotadas, porém, diferentemente das outras, a platibanda neste lado apresenta perda de elementos e lacunas na parte da direita. A partir deste diagnóstico, é possível a elaboração dos mapas de danos.

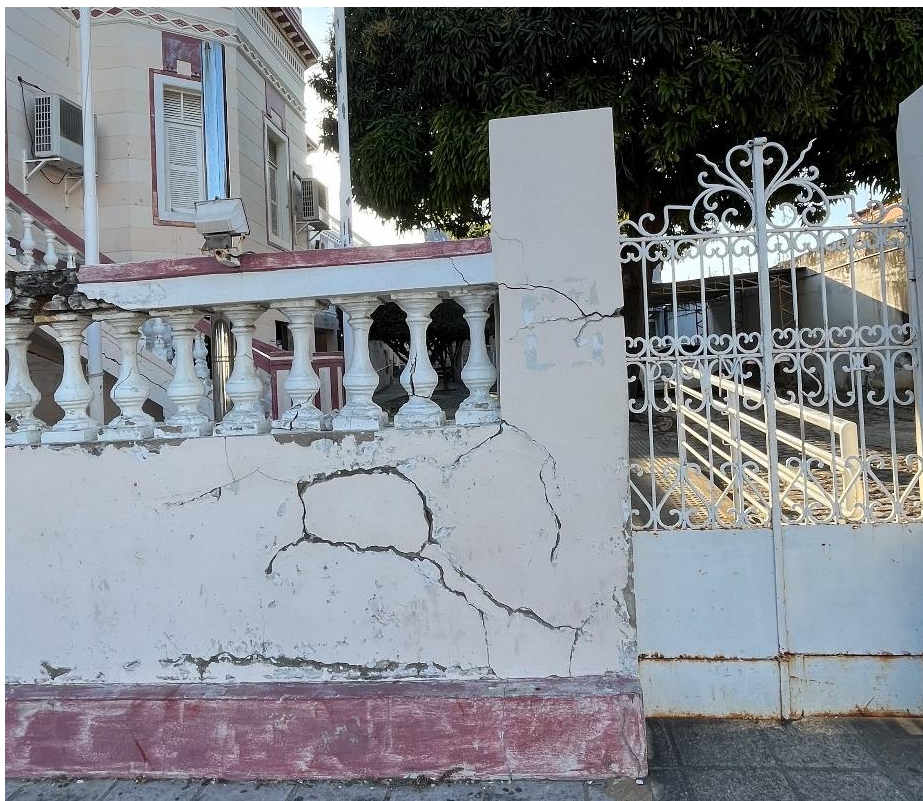
Figura 51: Fissuras; Lacunas; Ferrugem;

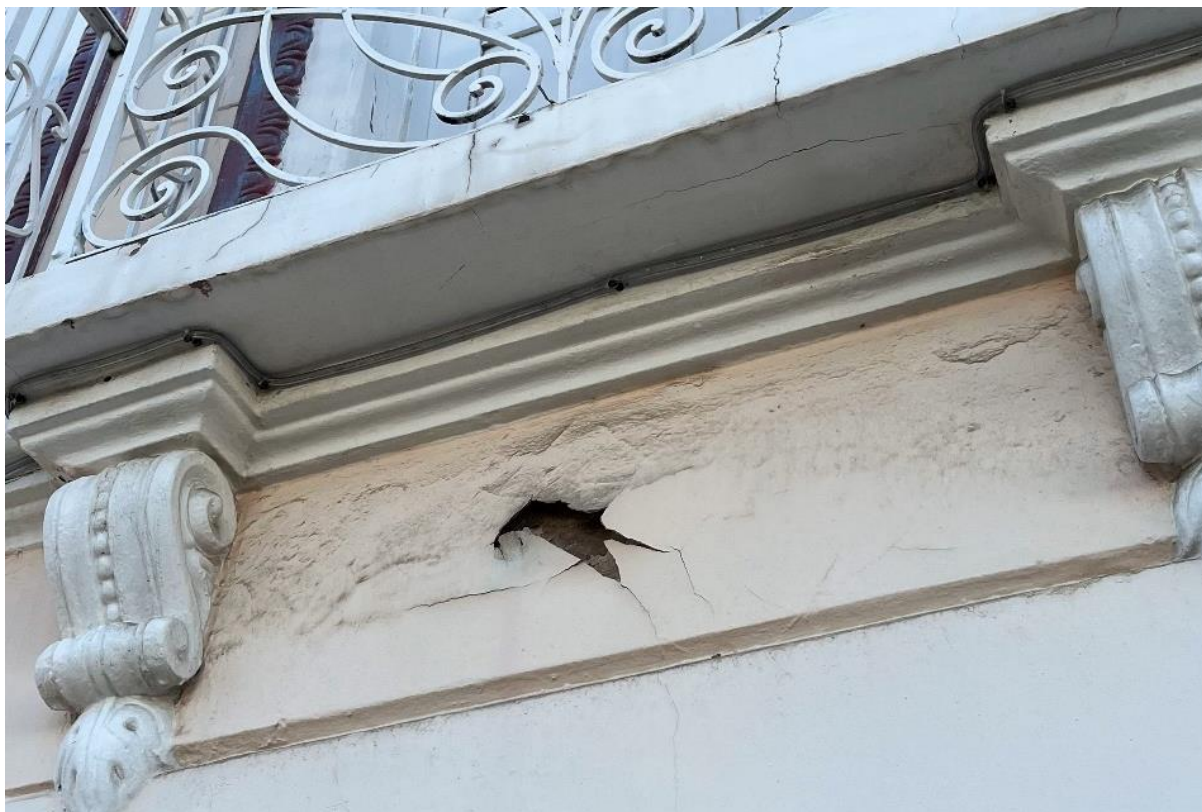
Figura 52: Argamassa solta; Sujidades; Fissuras;

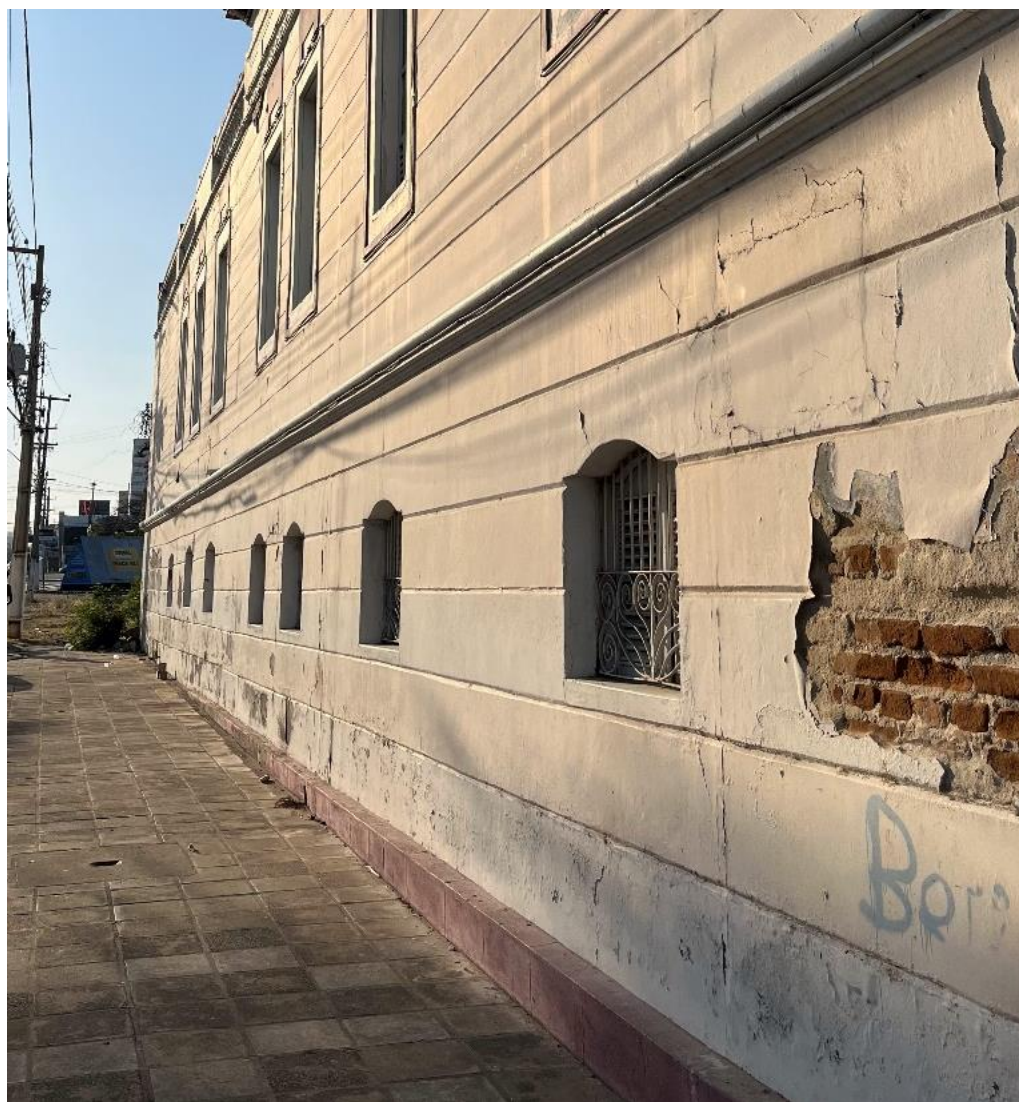
Figura 53: Lacunas; Sujidades; Fissuras; Destacamento de Pintura;

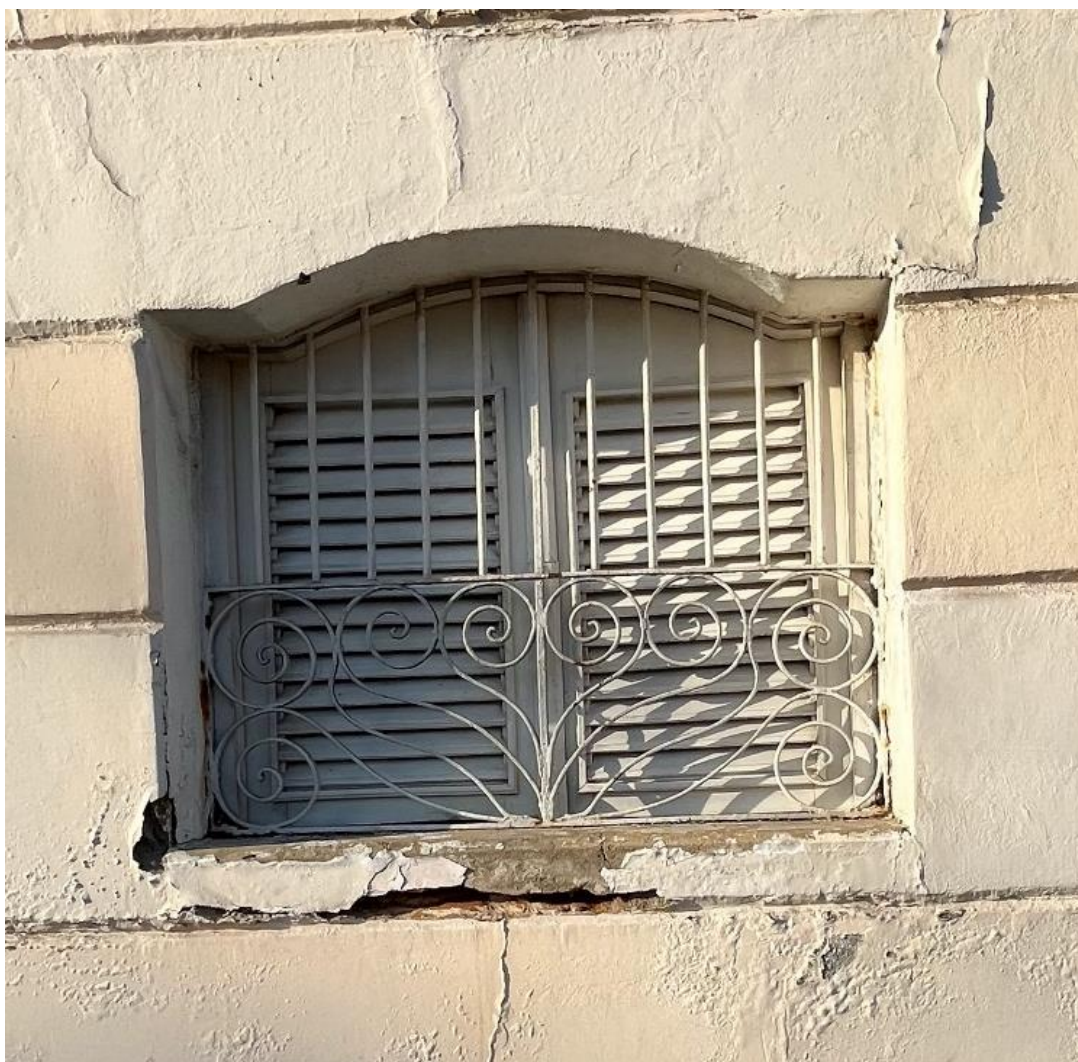
Figura 54: Esquadria Original da Edificação.

Os demais elementos metálicos da composição das esquadrias, como parafusos e correções, também apresentam sinais de corrosão, portanto, estas deverão ser retiradas, revisadas, caso necessite, ter parte de suas peças trocadas, por fim, deverão ser fixadas novamente na alvenaria. É de suma importância apontar, que, para todo elemento novo adicionado, é recomendado a utilização de materiais e técnicas reversíveis.

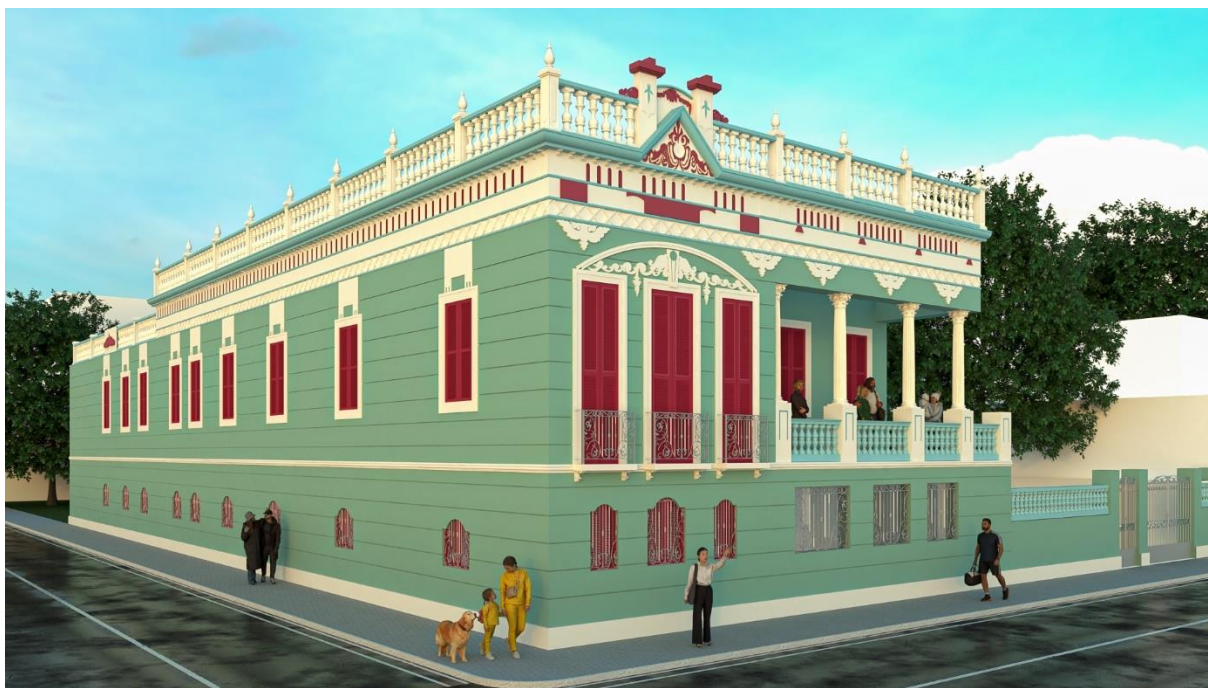
Figura 55: Fachadas restauradas e repintadas

Neste tópico é exposto uma imagem preliminar de como a edificação ficará após o processo de restauro e requalificação, seguindo as ações propostas no capítulo 5.1, com o objetivo de melhor visualizar como as intervenções podem ser vantajosas no processo de conservação do patrimônio material. A imagem promove a identificação do bem em um estado íntegro e bem amparado pelas intervenções aplicadas.

A escolha das cores vibrantes se deu a partir da consideração que a aplicação das cores, representam o primeiro elemento para identificação e reconhecimento do edifício no contexto urbano e da cidade como um todo. Portanto, as cores chamativas funcionarão como ativadores da memória coletiva. As cores são diferentes das originais aplicadas, por se tratar de uma intervenção contemporânea.
