# ACÇÃO DA EROÇÃO NOS SOLOS E FALÉSIAS EM TIBAU-RN

**Resumo:** Tibau, no oeste do Rio Grande do Norte, é um destino turístico marcado por praias, falésias e eventos festivos. Porém, o crescimento urbano desordenado e o turismo intenso têm agravado a erosão causada por chuvas, ventos e marés. Este estudo tem como objetivo identificar e propor soluções para os impactos causados pela erosão na região. A metodologia adotada incluiu revisão bibliográfica em artigos científicos, sites especializados e revistas, além de registros fotográficos realizados em campo entre abril e julho de 2025. As análises revelaram a formação de ravinas nas falésias e a diminuição da linha de costa em função da erosão costeira. Diante desses resultados, recomenda-se o isolamento das áreas mais afetadas, a recuperação da cobertura vegetal com espécies nativas e a implantação de políticas de controle do uso e ocupação do solo. A pesquisa reforça a necessidade de ações integradas entre planejamento urbano e educação ambiental para conter os danos e preservar os recursos naturais do litoral de Tibau.

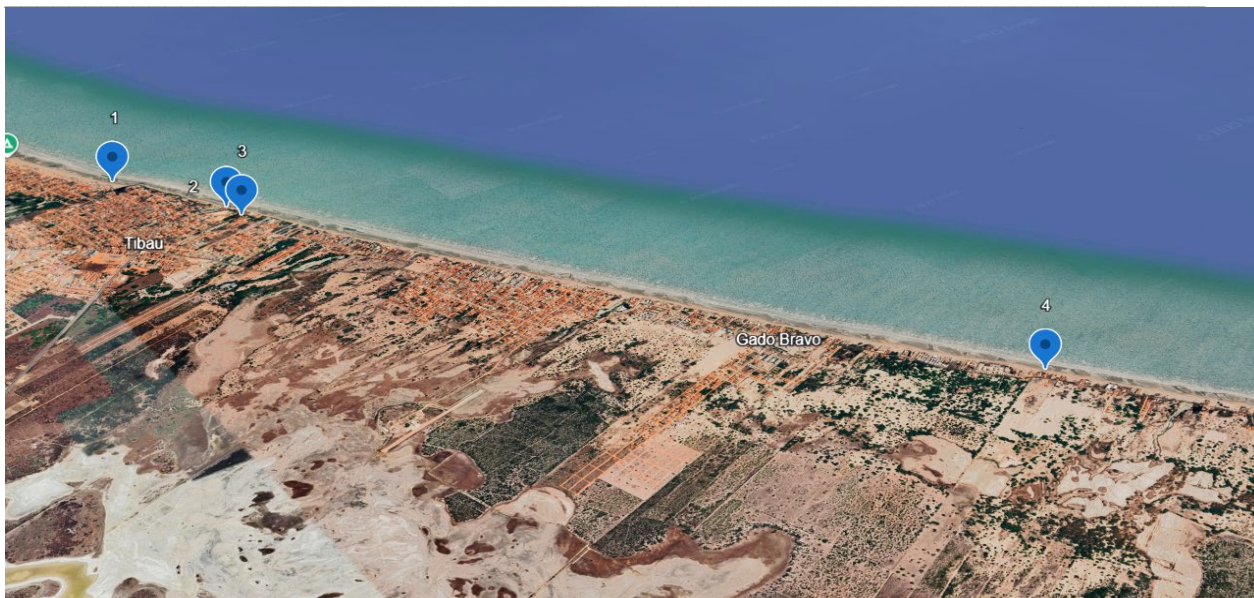
Figura 1. Imagem dos locais de estudo. (Google Earth).

Na Figura 1 encontra-se uma visão da área de estudo, indicando os pontos onde foram realizados os registros de imagens fotográficas durante a visitas de campo. Esses pontos foram selecionados com base na análise preliminar das feições erosivas identificadas por meio da interpretação das imagens de satélite e indicações de moradores locais.

Conforme a Figura 1, os pontos marcados na imagem de satélite são:

- Ponto 1: Latitude: -4.831667 Longitude: -37.253333
- Ponto 2: Latitude: -4.838611 Longitude: -37.249167
- Ponto 3: Latitude: -4.840278 Longitude: -37.249167
- Ponto 4: Latitude: -4.876389 Longitude: -37.225556

Ponto 1: Trata-se de um ponto turístico da cidade que, ao longo dos anos, vem sofrendo um intenso processo de desgaste, resultado da ação combinada de fatores naturais e intervenções antrópicas.

Ponto 2: Falésia que apresenta alterações significativas em sua morfologia, resultantes da ação de processos naturais e da interferência humana.

Ponto 3: Falésia que apresenta elevado grau de desgaste em decorrência da intensa movimentação de pessoas, da construção de edificações nas proximidades e da atuação de processos naturais.

Ponto 4: Residências à beira-mar que vêm sendo afetadas pelo recuo da linha de costa, causado principalmente pela intensificação dos processos erosivos na região.

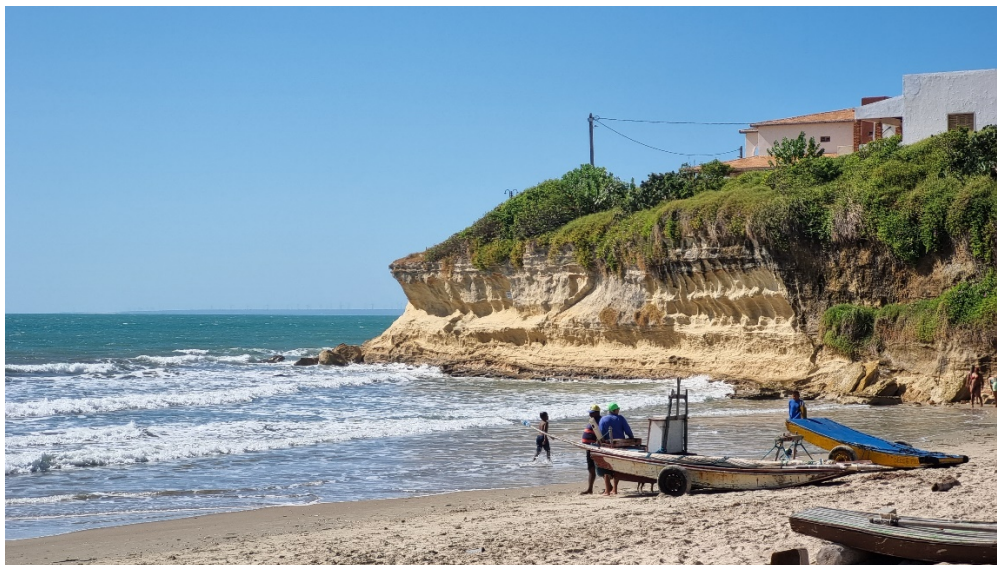
Figura 2. Pedra do Chapéu. (Autoria Própria)

A Figura 2 apresenta a Pedra do Chapéu, um dos principais marcos naturais e turísticos do município de Tibau-RN. A imagem evidencia os efeitos do processo erosivo que atinge a formação há anos, resultado da atuação conjunta de fatores naturais e antrópicos. A ação constante da maré tem contribuído para o desgaste da base da estrutura, enquanto as atividades humanas, como o fluxo intenso de visitantes e a presença de construções sobre a falésia, intensificam a instabilidade do local. Essa combinação de pressões tem acelerado a degradação da área, colocando em risco não apenas o equilíbrio ambiental, mas também o patrimônio paisagístico e turístico da região. [19].

Algumas ações de mitigação desse processo erosivo incluem o monitoramento contínuo da região, com o objetivo de acompanhar em tempo real a estabilidade da falésia, a criação de zonas de restrição para impedir

construções em áreas de risco e a revegetação da área, contribuindo para a proteção do solo e o aumento da estabilidade superficial [19].

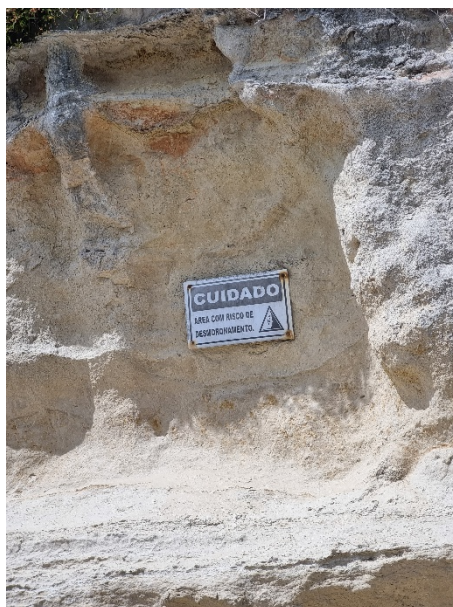
Figura 3. Placa de Alerta. (Autoria Própria).

A Figura 3 mostra uma placa de advertência instalada na região da Pedra do Chapéu, alertando moradores e turistas sobre o risco de desmoronamento. A presença desse tipo de sinalização evidencia o reconhecimento, por parte das autoridades locais, da vulnerabilidade da área em função do avanço da erosão.

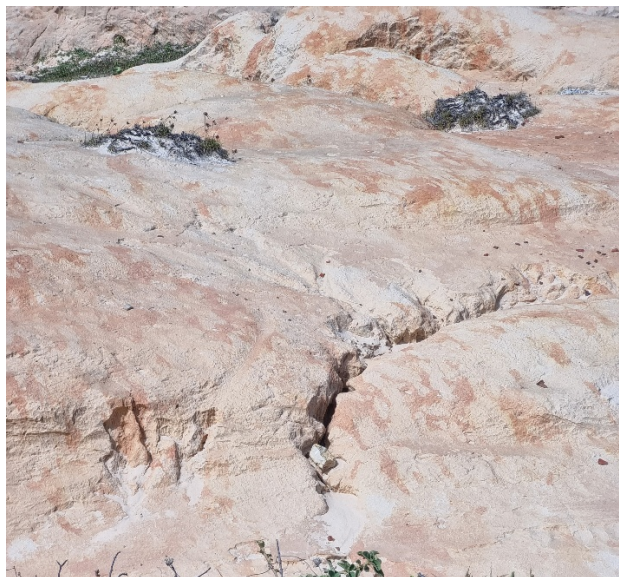
Figura 4. Presença de Ravinas em falésia. (Autoria Própria)

A Figura 4 ilustra a presença de ravinas em uma das falésias situadas no ponto 2 da área de estudo, evidenciando um processo erosivo mais avançado. Essa região é caracterizada por um número elevado de residências construídas próximas à borda da falésia e por ser utilizada como via de acesso às moradias, inclusive por veículos. Essas ravinas se formam principalmente devido à ação do escoamento superficial das águas das chuvas, que transportam partículas do solo e geram sulcos pouco profundos. Com o tempo, esses sulcos podem se aprofundar e evoluir para ravinas mais desenvolvidas e, posteriormente, para voçorocas, caso o processo erosivo não seja controlado [20].

Os métodos para desacelerar esse processo erosivo estão associados, principalmente, à revegetação da área, que atua diretamente na proteção do solo contra o impacto das chuvas e na redução da velocidade do escoamento superficial da água. Além disso, é fundamental o controle dos agentes erosivos de origem antrópica, como o tráfego de veículos e a ocupação desordenada, evitando-se construções próximas às áreas de risco [19,20].

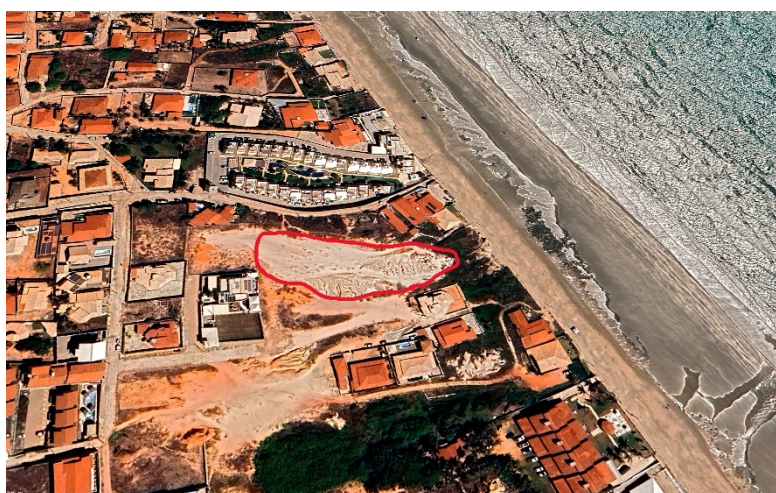
Figura 5. Formação de ravinas e a proximidade de residências. Ponto 2. (Google Earth)

A Figura 5 apresenta uma imagem de satélite obtida por do Google Earth, permitindo uma visualização mais ampla da área retratada na Figura 3. Nela, é possível observar com maior clareza os sinais de desgaste na região da falésia localizada no ponto 2 da área de estudo, incluindo a formação da ravina e a proximidade das construções residenciais.

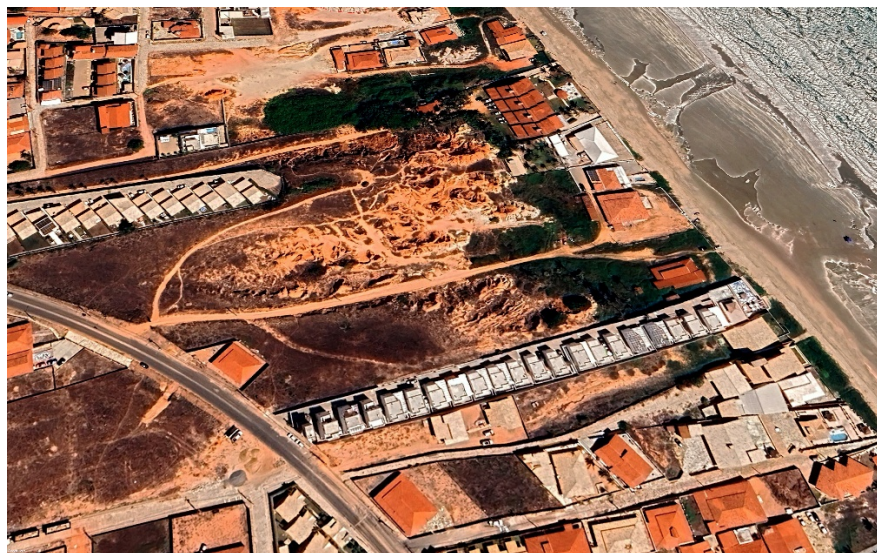
Figura 6. Morro de areias coloridas. (Google Earth)

A Figura 6 retrata a falésia popularmente conhecida como Morro de Areias Coloridas, outro importante ponto da área costeira de Tibau-RN. Assim como observado no ponto 2 da área de estudo, essa formação sofre com

processos erosivos intensificados tanto por fatores naturais quanto por ações antrópicas.

Exploração de recursos naturais, com destaque para a extração de areias coloridas destinadas à confecção de artesanatos [1]. ocupação desordenada e ações naturais como vento e chuva são fatores agravantes da erosão na região [19].

Medidas como a revegetação da área, o controle da circulação de veículos no local e o monitoramento da exploração de recursos naturais são ações fundamentais para desacelerar o processo erosivo na região. Essas estratégias contribuem para a preservação do solo e para a manutenção da estabilidade das encostas, especialmente em áreas suscetíveis à degradação [20].

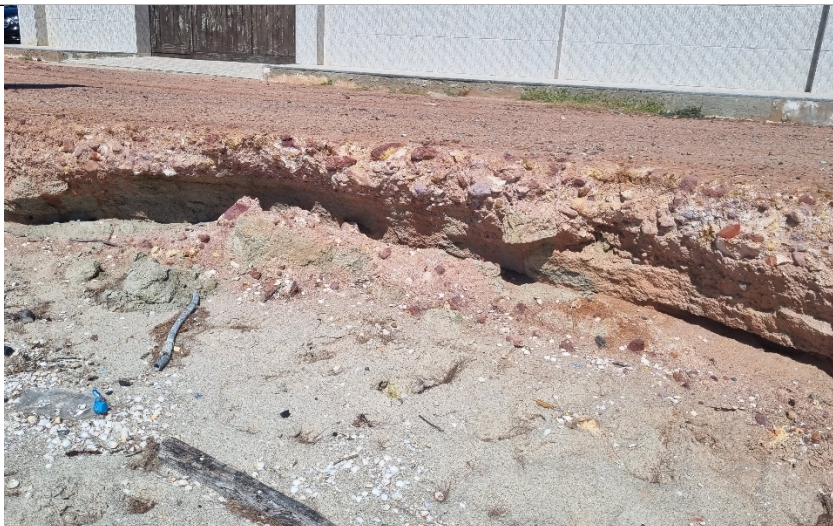
Figura 7. Sinais de erosão próximo a residências. (Autoria Própria)

A Figura 7 apresenta uma área da praia de Gado Bravo que vem sendo afetada pelo avanço progressivo do mar. Embora as residências próximas ainda não apresentem danos estruturais visíveis, o constante recuo da faixa de areia e a proximidade das ondas têm gerado preocupação entre os moradores locais.

As causas do avanço do mar podem estar relacionadas tanto a fatores naturais quanto antrópicos. Entre os fatores naturais, destacam-se a intensificação de tempestades, o aumento do nível do mar e as alterações nas dinâmicas das bacias hidrográficas. Já entre as causas antrópicas, é possível citar a retirada de areia para uso em atividades humanas, a construção de barragens, que altera o fluxo e o transporte de sedimentos, e a expansão urbana desordenada ao longo do litoral. Esses fatores contribuem significativamente para o desequilíbrio do sistema costeiro e para o agravamento dos processos erosivos [21,22].

Para reduzir os impactos da erosão costeira na região, podem ser utilizados obras de contenção, como espigões e gabiões, além da recuperação de vegetações e dunas. No entanto ações preventivas, como o controle do uso e ocupação do solo, são mais eficazes para evitar danos maiores [23].

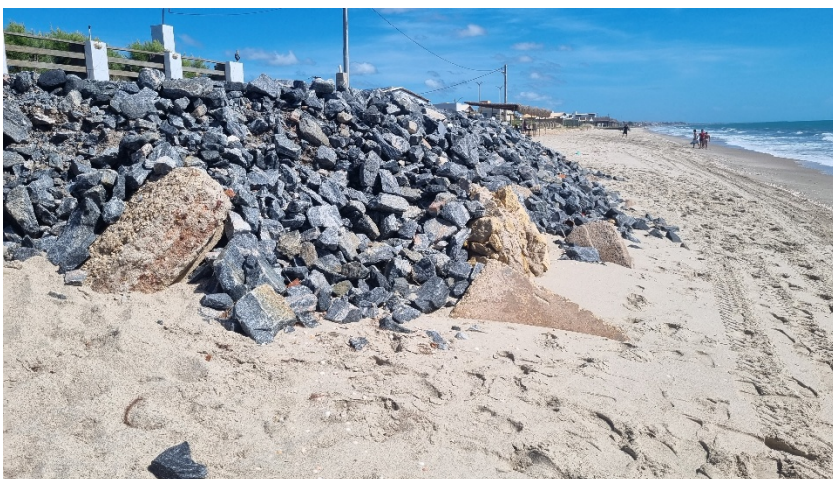
Figura 8. Uso de rochas com intensão de segurar o avanço do mar. (Autoria Própria)

A Figura 8 apresenta intervenções feitas por moradores da região da praia de Gado Bravo com o objetivo de conter, de forma paliativa, o avanço do mar. As medidas consistem, principalmente, na colocação de rochas ao longo da linha de costa, formando barreiras improvisadas para tentar reduzir o impacto direto das ondas [23]
