**ANÁLISE E ESTUDO DA CORROSÃO EM ESTRUTURAS DE CONCRETO  
ARMADO – ESTUDO DE CASO**

Trabalho de conclusão de curso  
apresentado a Universidade Federal  
Rural do Semi-Árido – UFERSA,  
Campus Pau dos Ferros, como  
requisito para obtenção do título de  
Bacharel Ciência e Tecnologia.

Estudo da corrosão em armaduras no concreto armado, presente na sede de uma organização comunitária, privada, sem fins lucrativos, no município de São Miguel – RN, o estudo tem como foco principal o muro frontal e a laje da entrada, detectando as possíveis causas, reconhecendo a forma e o tipo de corrosão na problemática e diagnosticando uma forma de prevenção e recuperação a ser adotada, como solução desse estudo.

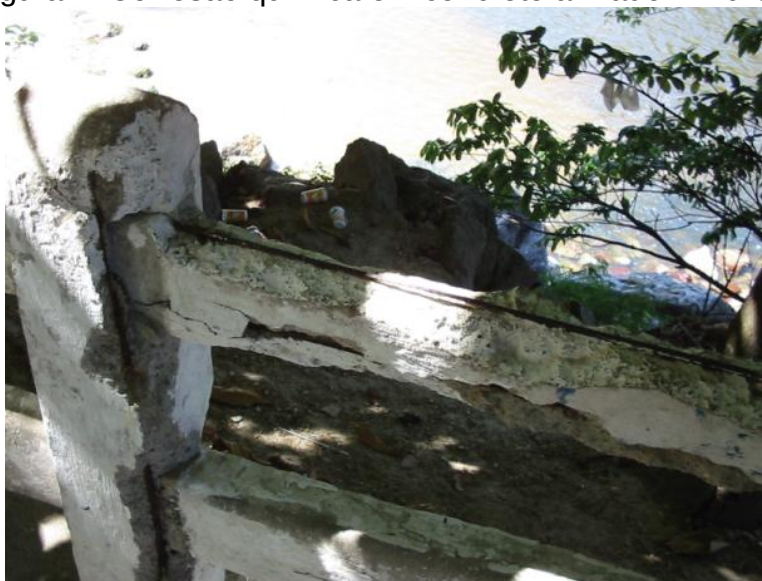
pontes, construções e viadutos, esse tipo ocorre por ações de agente na sua própria formação (areia, cimento e agregados), habitualmente afetando a estabilidade e a durabilidade das estruturas de forma rápida. Dentre os muitos fatores que são responsáveis por ocasionar esses processos, temos os fatores físicos, como a variação de temperatura, biológicos, como as bactérias, mecânicos, como as vibrações e químicos, como os sais (GENTIL, 2011). A Figura 1 retrata como a corrosão do tipo química, comumente encontrada.

Figura 1: Corrosão química em concreto armado – mureta.

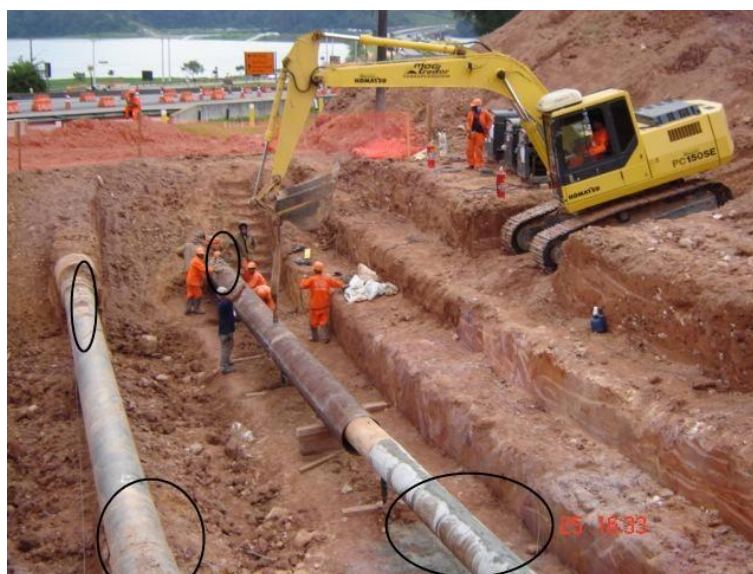
Apresenta um processo eletroquímico, decorrente da aplicação de uma corrente elétrica externa, desenvolvendo uma corrosão não espontânea. Manifesta-se por correntes de fuga, devido à ineficiência de isolamento, ocorrendo com frequência em tubulações, cabos enterrados e em tanques de gasolina. Essas correntes são resultantes das deficiências dos isolamentos ou dos aterramentos, causando furos, possibilitando o escape da corrente (MERÇON, *et al.* 2004). Na Figura 3 é possível observar a corrosão eletrolítica, em dutos subterrâneos.

Figura 3: Corrosão eletrolítica em gerada por corrente de fuga.

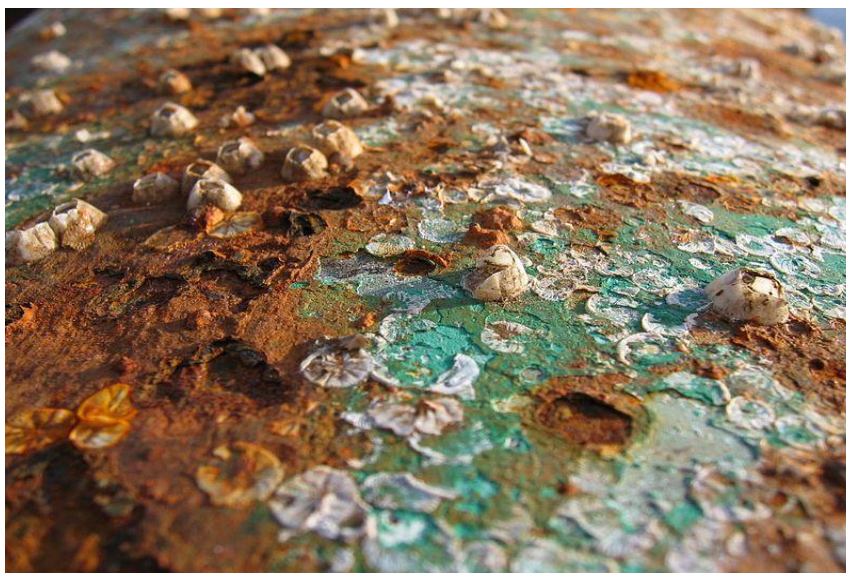
Processa-se na superfície metálica, seu formato é semelhante a alvéolos, fundo arredondado e profundidade geralmente menor que seu diâmetro. A Figura 6 retrata esta forma de deterioração que ocorre de forma localizada.

Figura 6: Corrosão alveolar.

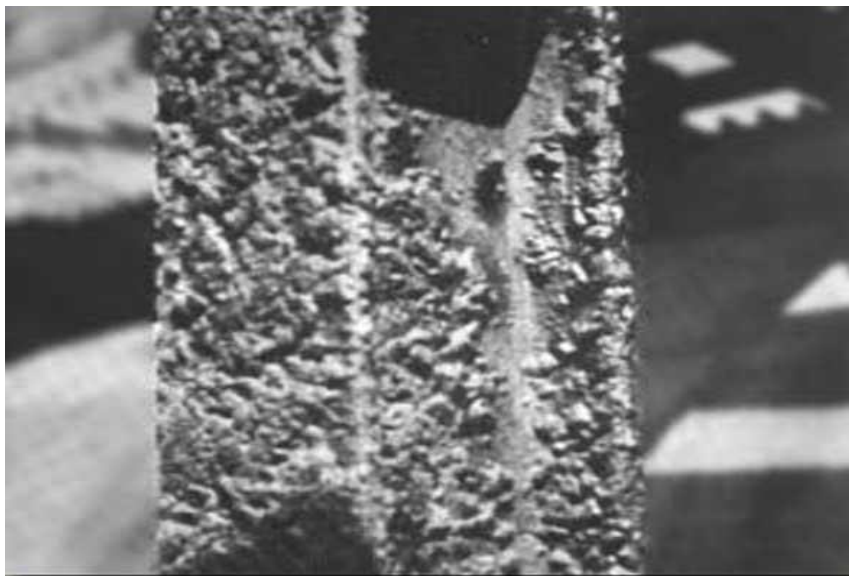
Propaga-se de forma paralela a superfície metálica, em materiais que possuem forma de chapa e que tiveram seus grãos alongados e achatados, sua manifestação ocorre conforme a Figura 10. Resultando na separação de camadas, ocorrendo o deslocamento do material em toda a superfície de forma paralela.

Figura 10: Esfoliação em peça metálica.

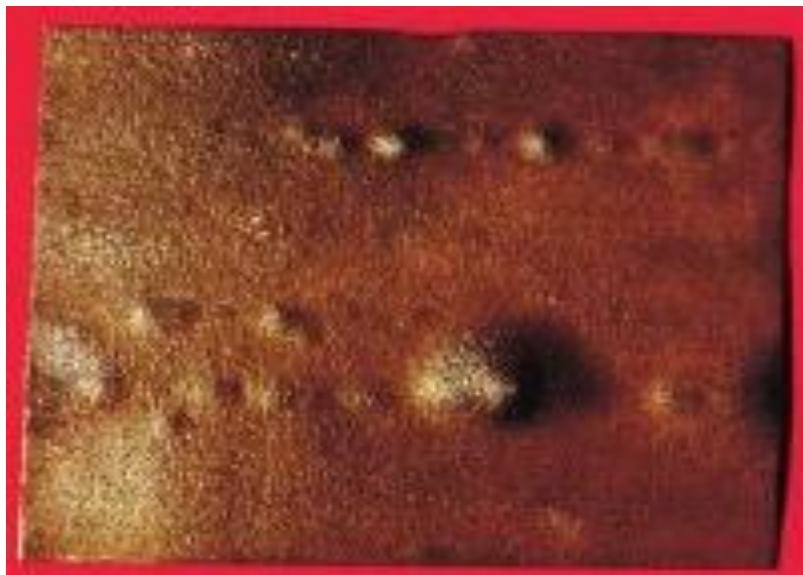
Ocorre quando o hidrogênio atômico penetra no material metálico, e se encaixa em regiões com discontinuidades, este processo ocorre facilmente devido o seu pequeno volume, assumindo forma de hidrogênio molecular,  $H_2$ , resultando em um aumento de volume. A Figura 11 retrata a sua ocorrência.

Figura 11: Chapa de aço-carbono com empolamento de hidrogênio.

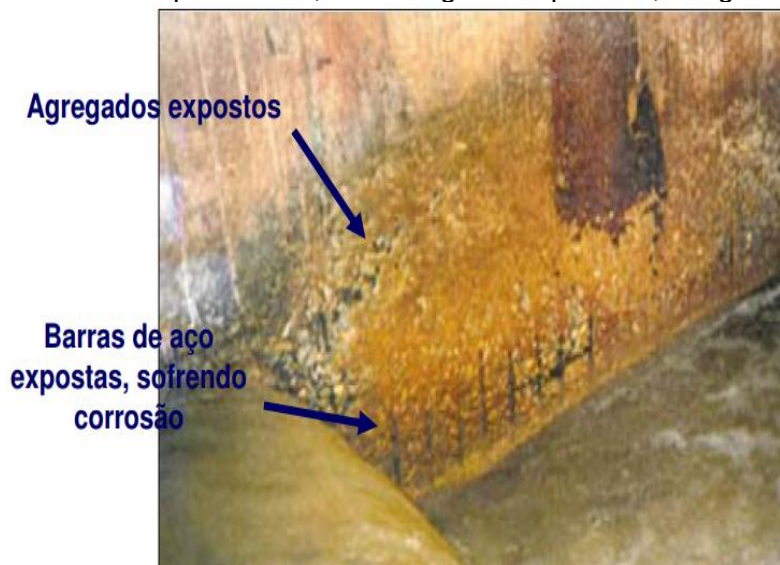
Conforme Araújo (2013), os fatores principais para que ocorra a danificação no concreto armado tem como base os processos físico-químico e físico-mecânico, este frequentemente é relacionado à erosão, causada pelo atrito sólido ou líquido que se encontram suspensos contra o concreto, a cavitação, e abrasão se tratando do atrito seco de resíduos. A Figura 14 retrata o atrito de partículas sólidas.

Figura 14: Corrosão por erosão, com desgaste superficial, em galeria de água.

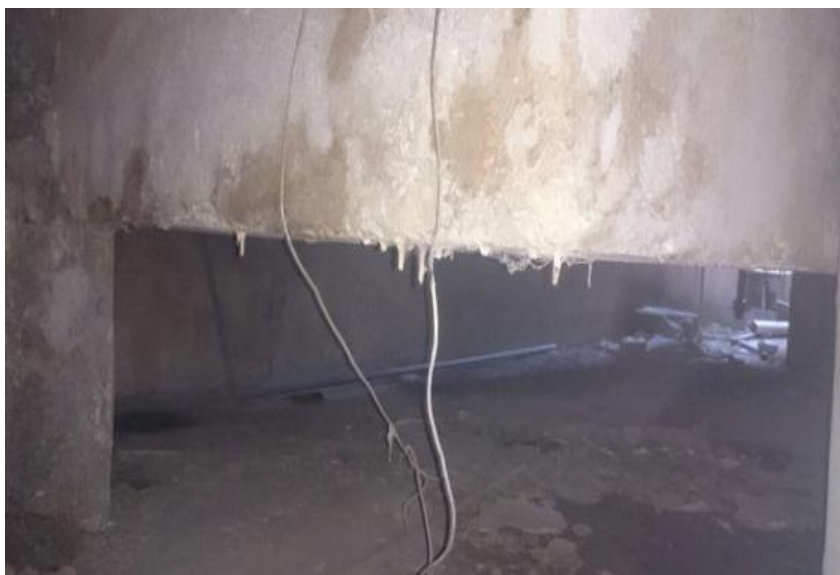
Desenvolve-se na presença de água quando o concreto se encontra mal concentrado ou por algum motivo possui fissuras, ou apresenta erro na execução das juntas, permitindo que a água penetre. Segundo Maciel (2015), no procedimento da lixiviação ocorre à extração do hidróxido de cálcio ( $Ca(OH)_2$ ), isso quando a água entra em contato com o cimento, proporcionando o aumento da porosidade do concreto, colocando em risco a sua resistência, proporcionando a sua deterioração. A Figura 17 retrata o procedimento de lixiviação em viga de concreto armado.

Figura 17: manifestação patológica da lixiviação.

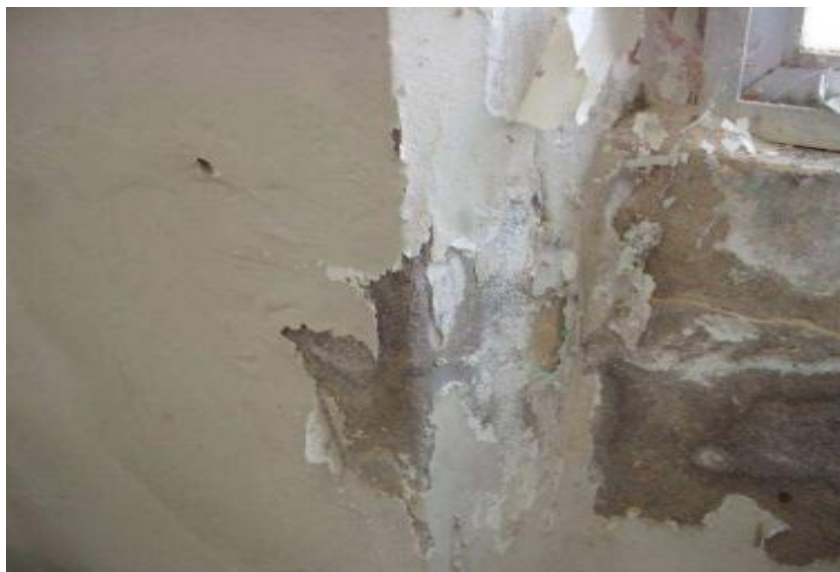
É importante ressaltar a diferença entre a disgregação e a desagregação. A disgregação se caracteriza pela ruptura do concreto, especificamente em regiões salientes das estruturas. Trata-se da perda de massa, favorecendo a diminuição da resistência mecânica e a formação de produtos expansivos. Por sua vez, a desagregação se refere a um dos sintomas característico do ataque químico, onde a principal reação é a do hidróxido de cálcio (COUTO, *et al.* 2013 apud BAUER, 2009). A Figura 18 representa de que forma a disgregação pode se manifestar.

Figura 18: Disgregação em concreto armado.

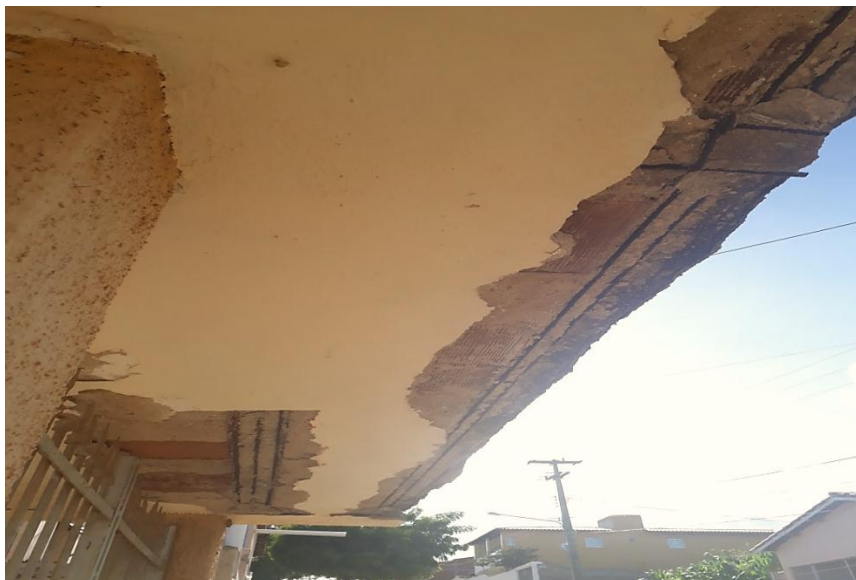
Essas fissuras consequentemente causam o aceleração da carbonatação, permitindo o acesso mais rápido à armadura (SANTOS, 2015). Na Figura 23 é visível fissuras no concreto da edificação, já Figura 24 é possível visualizar a armadura em alto grau de desenvolvimento de deterioração.

Figura 24: Armadura de concreto armado em estado de deterioração.

Um dos modos mais econômicos de prevenir essa forma de corrosão é o revestimento. Contudo, quando a área se encontra em alto grau de deterioração, como pode ser vista na Figura 25, o recobrimento da área, como forma de amenizar a corrosão, não é simplesmente a aplicação de uma camada de tinta na estrutura corroída. Ao contrário, a pintura vai além da estética. Com isso, essa prática não trará resultado positivo, ocorrendo em poucos dias o aparecimento da área comprometida, como pode ser observado na Figura 26, onde em menos de 30 dias de aplicação do revestimento, a pintura já tinha saído em algumas áreas, enquanto em outras estava começando a se desgastar.

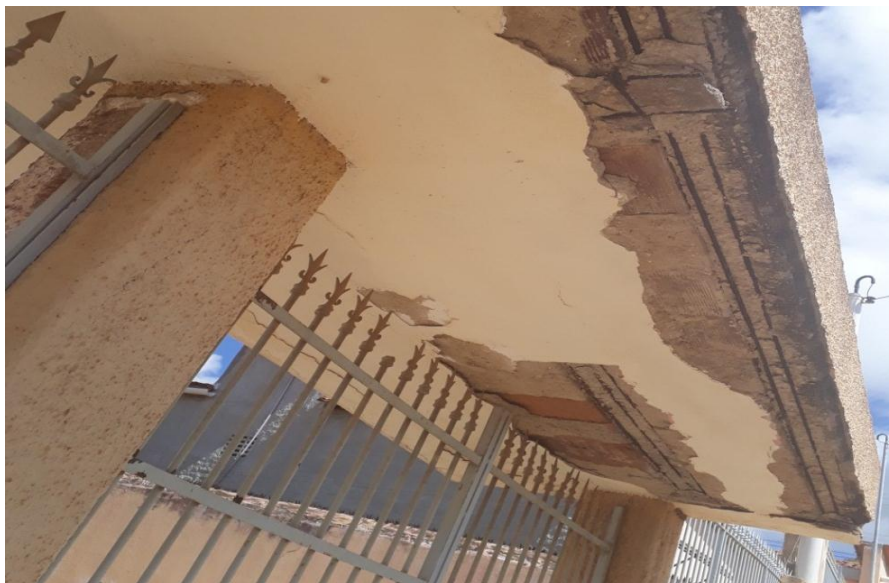
Figura 25: Estado anterior ao revestimento, 30 dia antes.

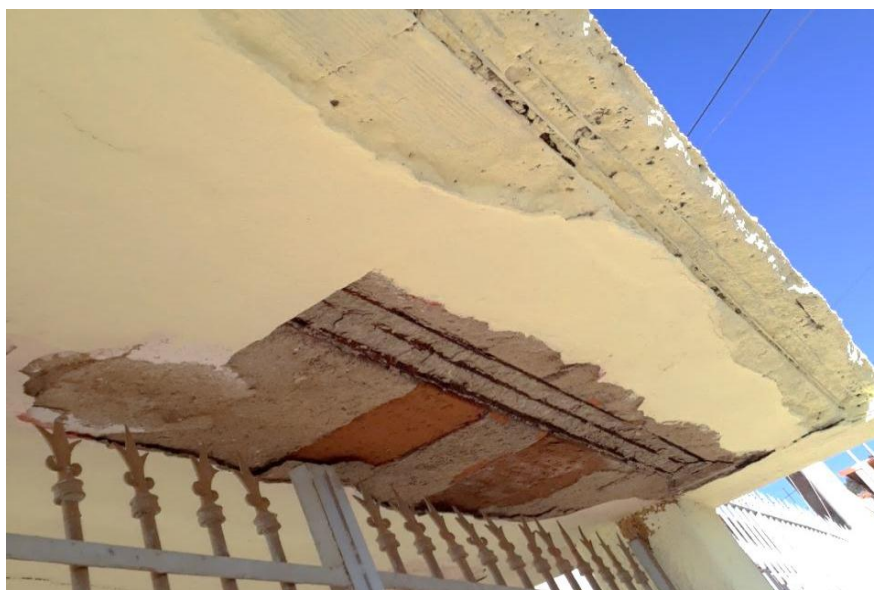
Figura 26: Aplicação do revestimento após 30 dias.

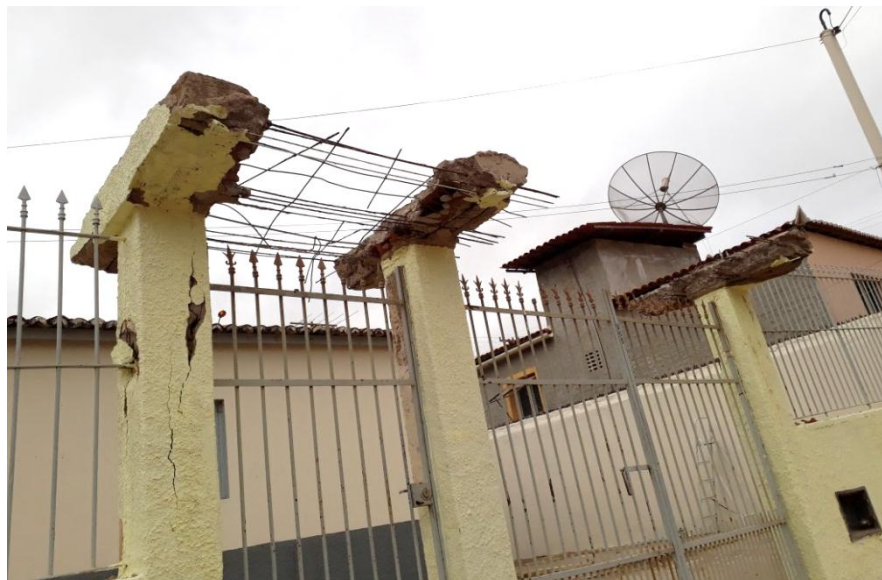
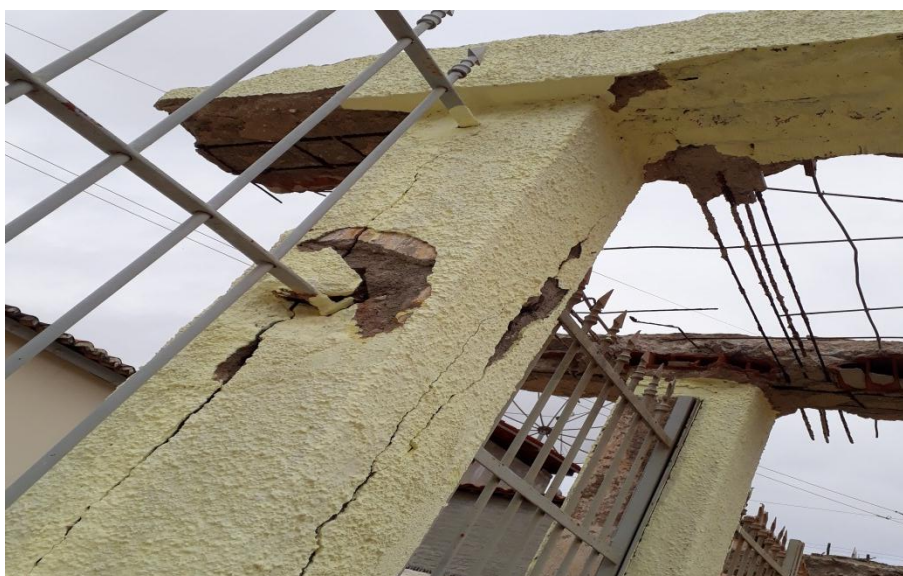
Caso os sete passos de tratamento da corrosão localizada no concreto, compreendidos na Figura 15, não sejam devidamente realizados, a estrutura pode ser totalmente comprometida, ocasionando, em casos bastante graves, o rompimento de toda a estrutura, como pode ser observado na Figura 27 e 28, onde em dois meses (60 dias) de estudo, foi possível observar o colapso total da estrutura.

Figura 27: Desabamento de estrutura de concreto armado, após 60 dias.

Figura 28: Desabamento de estrutura de concreto armado, após 60 dias.
