**ANÁLISE DA CORROSÃO EM APARELHOS DE UMA ACADEMIA DE  
MUSCULAÇÃO NA CIDADE DE SÃO MIGUEL-RN**

**ANÁLISE DA CORROSÃO EM APARELHOS DE UMA ACADEMIA NA CIDADE  
DE SÃO MIGUEL-RN**

Trabalho de Conclusão de Curso  
apresentado à Banca Examinadora do  
campus multidisciplinar Pau dos Ferros  
do Curso Ciência e Tecnologia, da  
Universidade Federal Rural do Semi-  
Árido em cumprimento às exigências  
legais como requisito parcial à obtenção  
do grau de Bacharel em Ciência e  
Tecnologia.

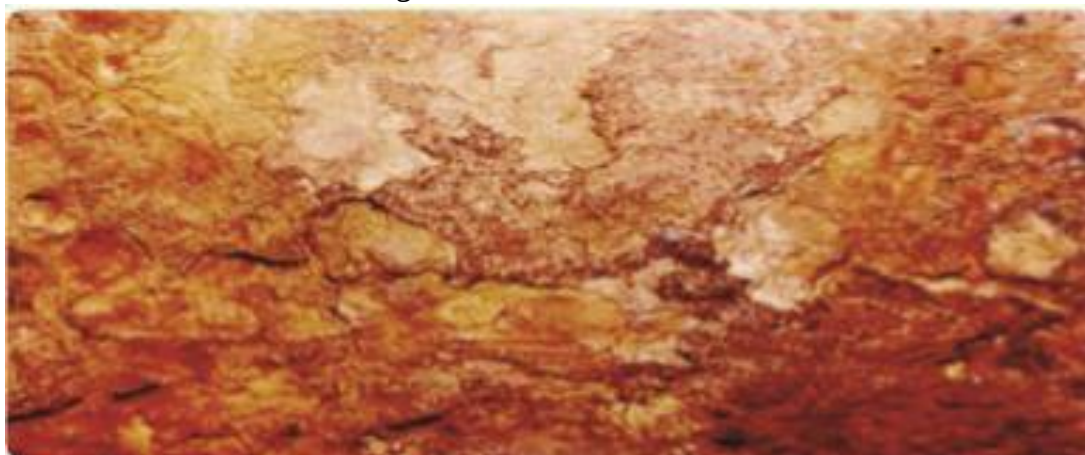
Figura 2: Corrosão uniforme.

Segundo Gentil (2011), a corrosão uniforme é a perda distribuída do material em toda a superfície, esse tipo cresce de forma generalizada, com isso ocorre a perda uniforme em toda parte superior do material. É o tipo de corrosão mais comum, principalmente quando se acompanha algum tipo de corrosão externa. Em relação ao desgaste, esse tipo de corrosão é um dos tipos mais preocupantes, pois ele diminui a espessura e pode causar falhas em materiais e equipamentos. Na Figura 2 tem-se uma representação de como se manifesta a corrosão uniforme.

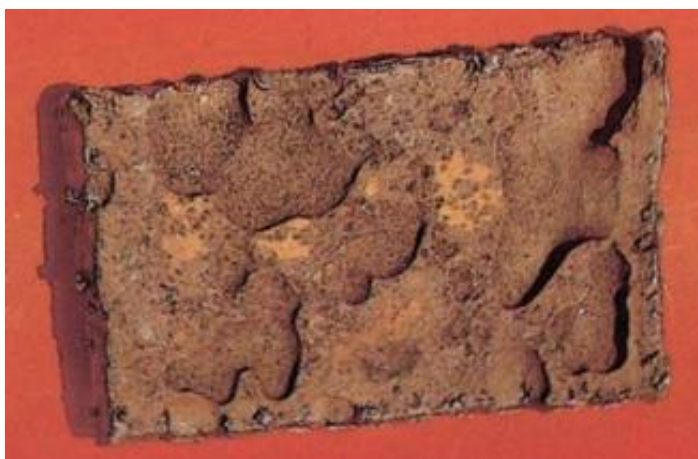
Figura 3: Corrosão por placas.

Esse tipo de corrosão não é localizado em toda sua extensão e sim em locais da superfície metálica, ela ocorre pelo desprendimento de placas, de pequena profundidade e de maior diâmetro (OLIVEIRA, 2012). Na Figura 3 tem-se a representação dessa morfologia.

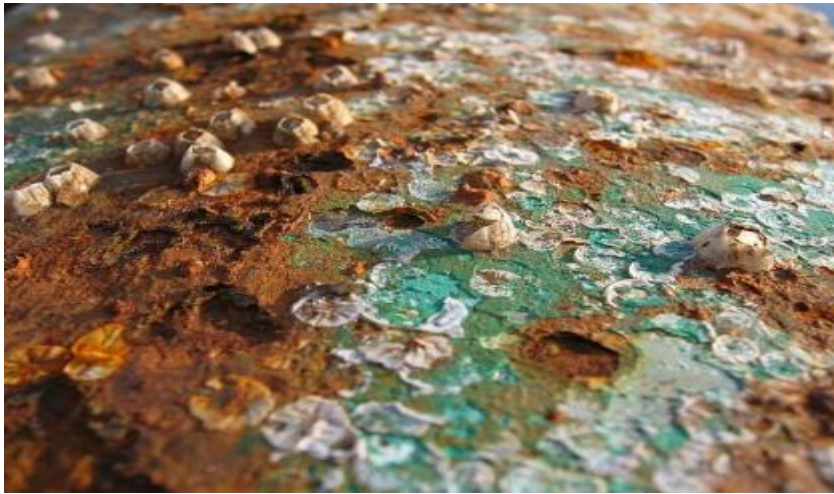
Figura 4: Corrosão alveolar.

Se dá na superfície metálica ocasionando fissuras com certa profundidade, que em relação ao seu diâmetro de superfície são sempre inferiores. Sua principal característica são fissuras bem similares a alvéolos com fundo arredondado. É um tipo de corrosão localizada (OLIVEIRA, 2012). A Figura 4 retrata esse tipo de corrosão que ocorre de forma localizada.

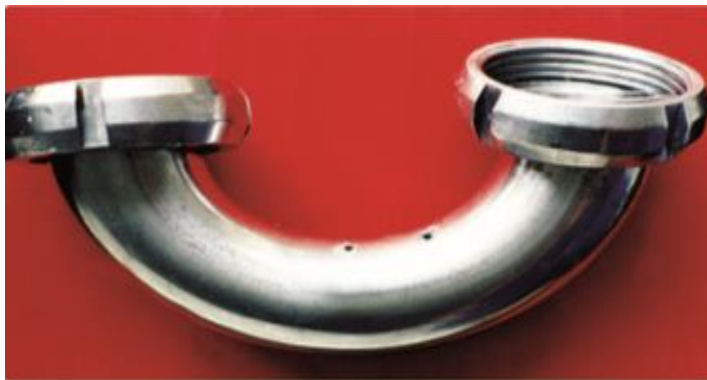
Figura 5: Corrosão por pites.

É também uma forma muito localizada de ataque corrosivo, na qual são formados pequenos buracos na superfície metálica. É um tipo de corrosão altamente enganadora, pelo fato de frequentemente não ser detectado e acaba causando uma perda de material muito pequena até acontecer a falha (CALLISTER, 2012). A Figura 5 simboliza esse tipo de corrosão.

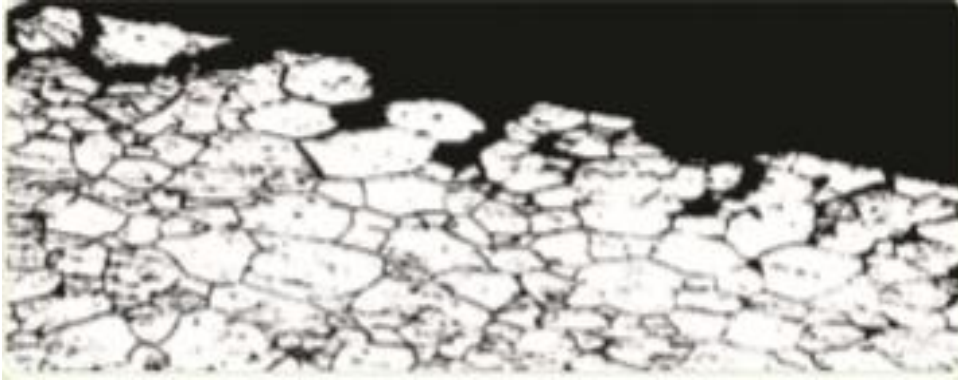
Figura 6: Corrosão Intergranular.

Simbolizada na Figura 6 ocorre entre os grãos ou cristais da rede cristalina do material metálico, neste tipo de corrosão ocorre à danificação do material por meio dos contornos de grãos da rede, enfraquecendo a ligação com a matriz, ocasionando na perda de propriedades mecânicas, podendo fraturar quando submetido a esforços mecânicos, ocorrendo, por exemplo, em torno dos cordões de solda.

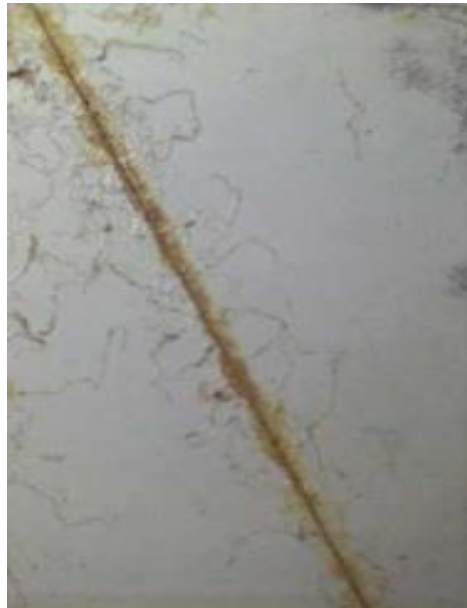
Figura 8: Corrosão filiforme.

Se processa em toda a superfície, se manifesta de forma generalizada em toda a extensão corroída na forma de finos filamentos, que não são profundos, se espalham em diferentes direções e que não excedem, admite-se que o produto de corrosão, em estado coloidal, apresenta carga positiva, por isso a repulsão (GENTIL, 2011). A figura 8 representa esse tipo de corrosão.

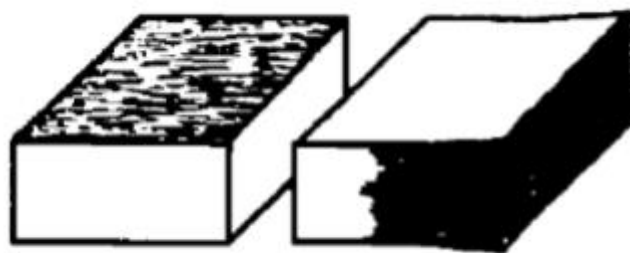
Figura 11: Corrosão por esfoliação

A Figura 11 apresenta o tipo de corrosão por esfoliação. É um tipo de corrosão que depende da estrutura da corrosão localizada (geralmente intergranular), ou seja, que ela pode ser vista como o resultado de outro tipo de corrosão. É conhecida por apresentar camadas com laminação simultânea à superfície metálica, dos quais os produtos da corrosão buscam formar uma espécie de inchaço ou fissura no material metálico expondo as camadas, antes internas, ao ataque. (OLIVEIRA, 2012).

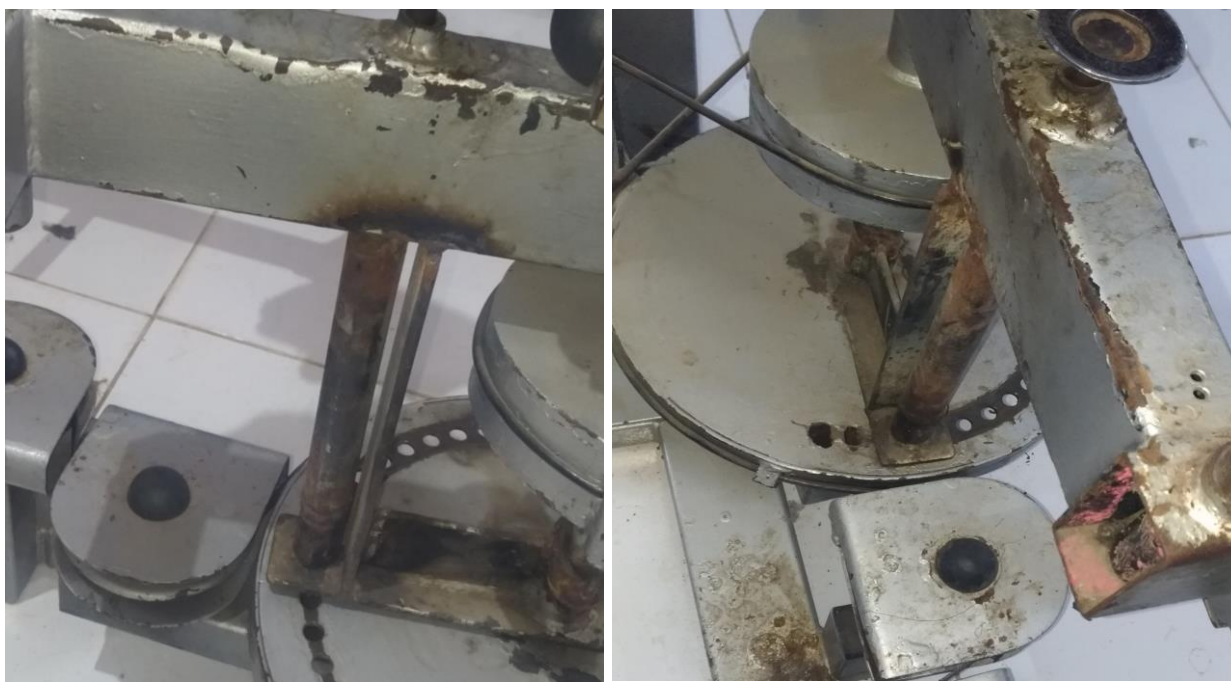
Na Figura 15 registra o aparelho de academia, a cadeira abductora. Esse aparelho havia sido pintado a cinco meses. A figura a esquerda demonstra a situação que estava o aparelho no mês de setembro, e a figura a direita retrata o aparelho após três meses.

Figura 15: Cadeira abductora localizada em uma academia na cidade de São Miguel-RN. Foto da esquerda tirada em setembro e foto da direita tirada em dezembro.

Pela Figura 15 observa-se que o aparelho após três meses se encontra com uma parte de sua superfície exposta e recoberta pelo óxido formado pelo processo corrosivo, evidenciando uma corrosão de morfologia uniforme onde não se tem mais a camada de tinta e também nos pontos de solda. Os fatores que geraram essa condição foram o suor humano, as pinturas excessivas, os movimentos repetitivos e as cargas elevadas.

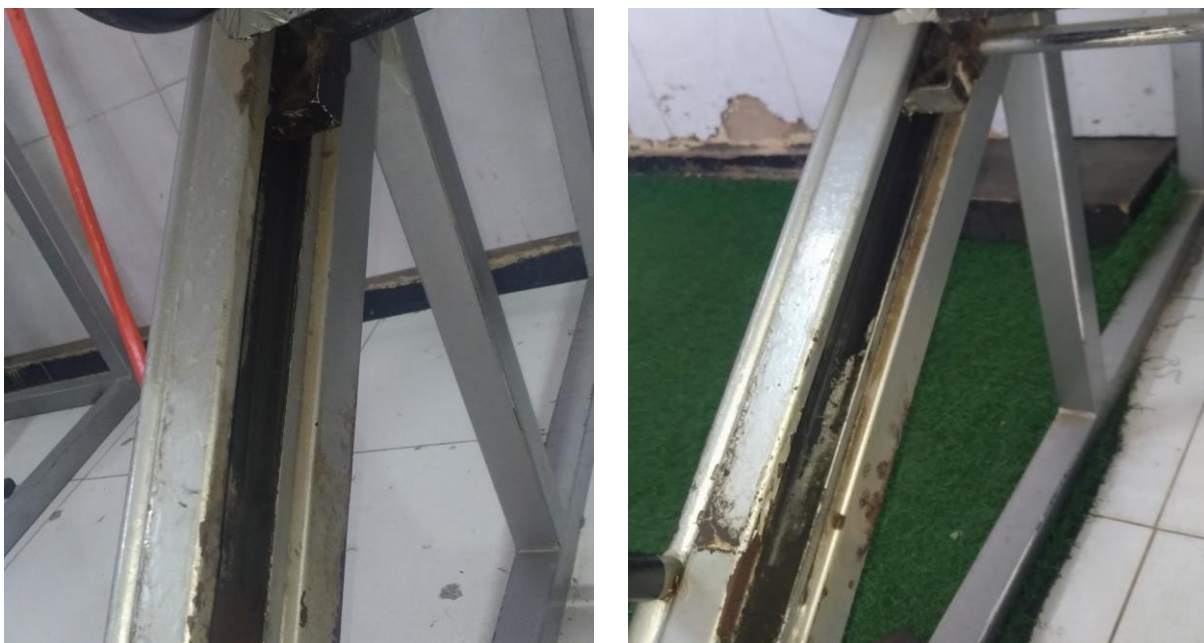
**Caso 2:** Aparelho leg press localizado em uma academia na cidade de São Miguel RN.

Figura 16 – Aparelho leg press, registros fotográficos em duas datas, a da esquerda em setembro de 2019 e a da direita em dezembro de 2019.

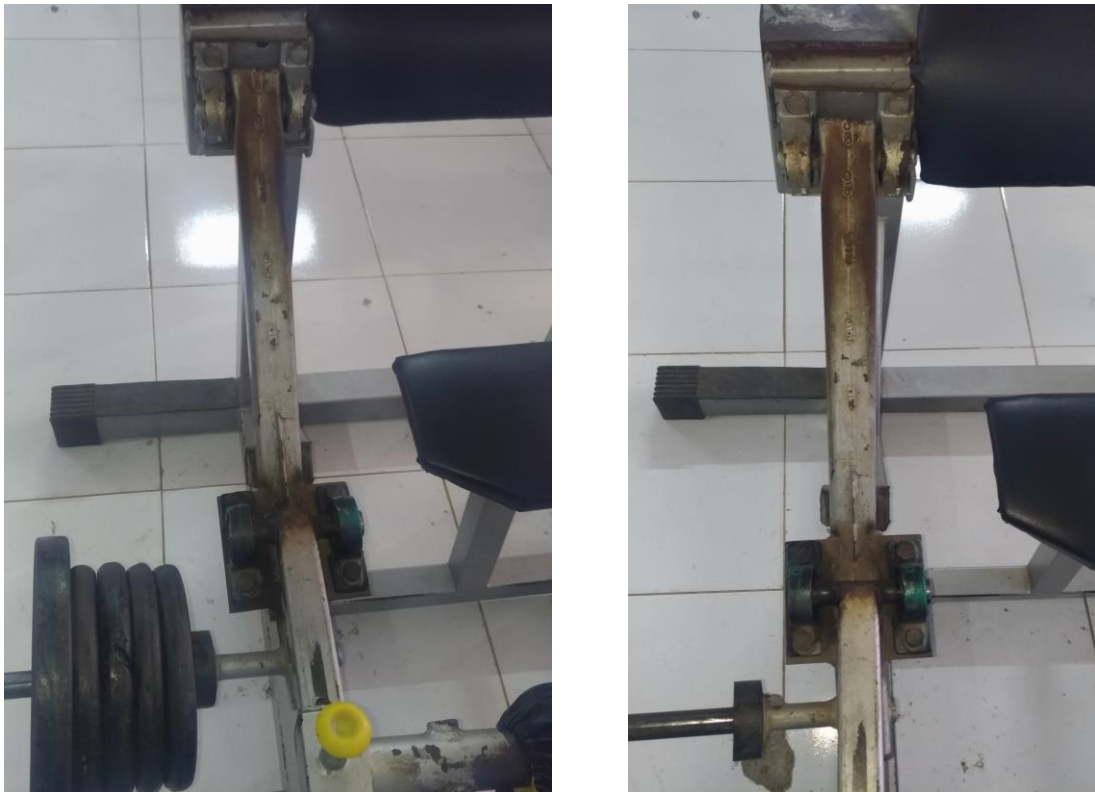
Na Figura 17 é apresentado o aparelho de elevação pélvica. O aparelho apresenta corrosão de morfologia uniforme. A imagem da esquerda foi registrada no mês de setembro e a imagem à direita 3 meses após.

Figura 17 – aparelho de elevação pélvicas fotográficos foram realizadas em duas datas diferente durante o acompanhamento.

A corrosão nesse aparelho se deu por conta das cargas elevadas além de cloreto de sódio,

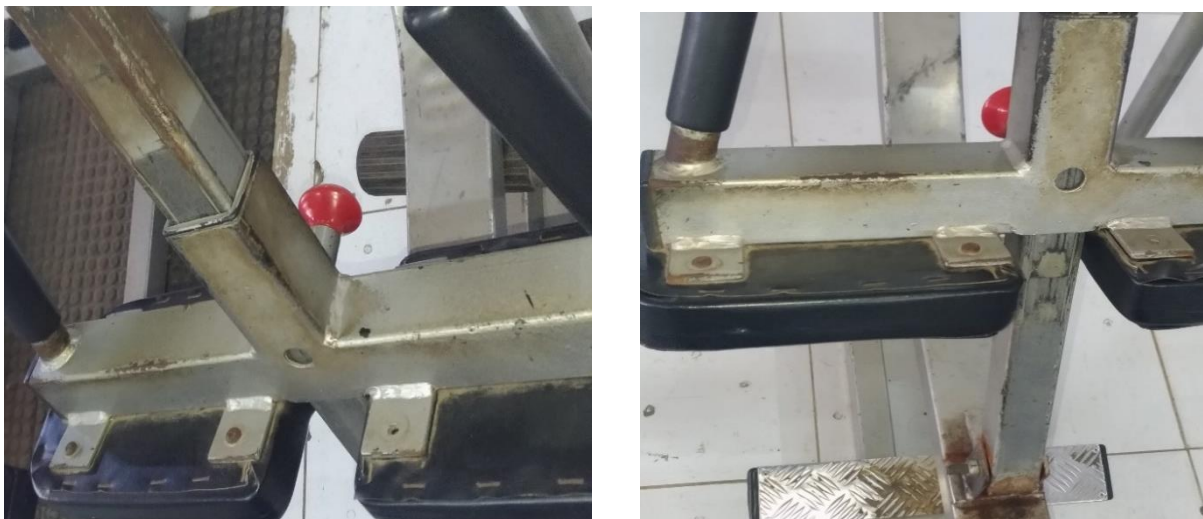
Na Figura 18 encontra-se um registro do Aparelho de panturrilha: à esquerda tem-se a foto do mês de setembro e na figura a direita a do mês de dezembro.

Figura 18– Aparelho de panturrilha localizado na academia localizado na cidade de São Miguel-RN.

Essa aparelho que apresenta corrosão uniforme, houve essa evolução pela sua superfície devido as cargas elevadas e também pelo cloreto de sódio proveniente do suor humano.

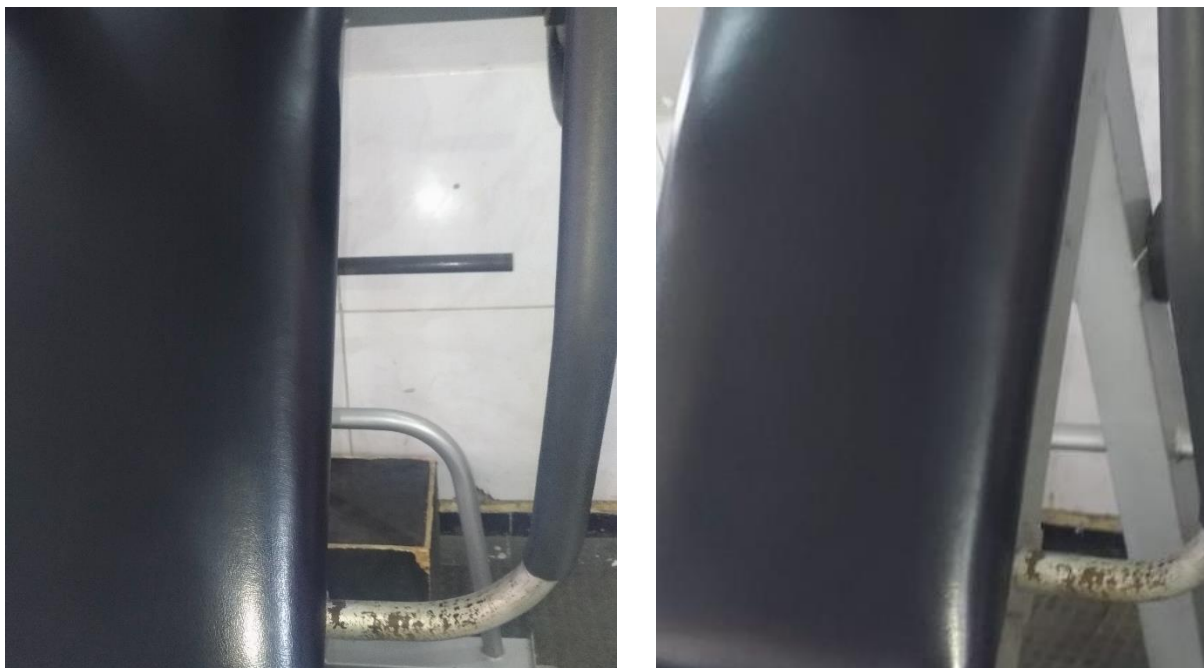
Na Figura 19 encontra-se Aparelho chamado de Hack. O registro fotográfico à esquerda foi realizado no mês de setembro e na figura a direita o registro foi feito no mês de dezembro, para melhor observação do quanto avançou essa ação corrosiva.

Figura 19 – Hack localizado na academia localizado na cidade de São Miguel-RN.

Esse aparelho, devido a maior parte da sua parte móvel ser coberta de borracha, o aparelho houve um pequeno avanço corrosivo, pois ele há menos contato com as mãos, evitando assim, o cloreto de sódio em contato com o material.

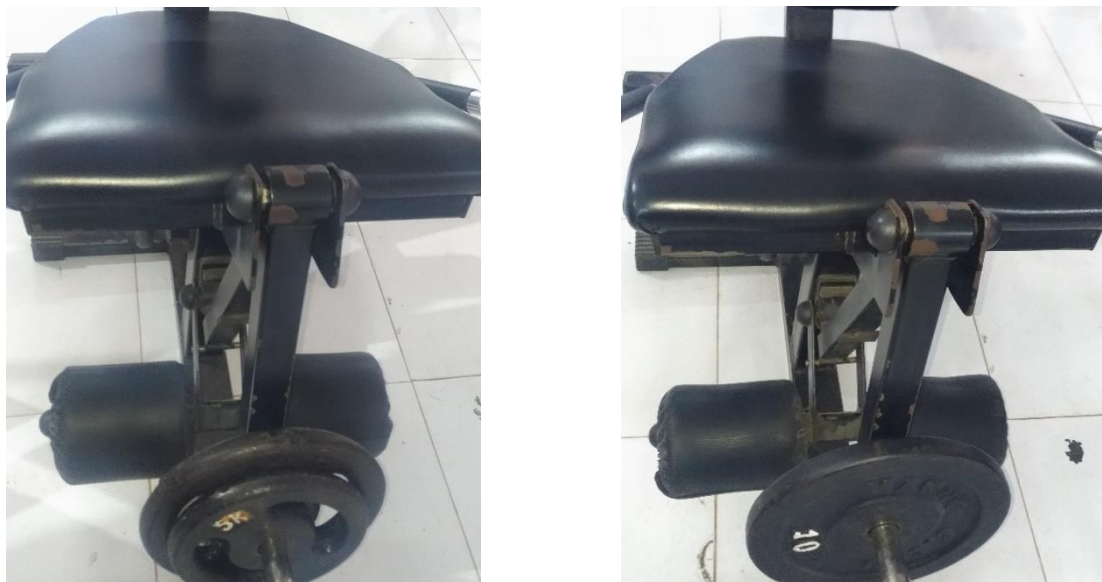
Na Figura 20 encontra-se do lado esquerdo a cadeira extensora no mês de setembro e a direita a mesma cadeira no mês de dezembro, onde é notório as mudanças ocorridas.

Figura 20 – cadeira extensora da academia de musculação localizada na cidade de São Miguel-RN

Esse aparelho houve um avanço corrosivo devido a sua carga elevada e principalmente pelo cloreto de sódio proveniente do suor humano, onde é possível observar atrás da foto que a parte que fica em contato com as pernas tem um avanço ainda mais considerado.

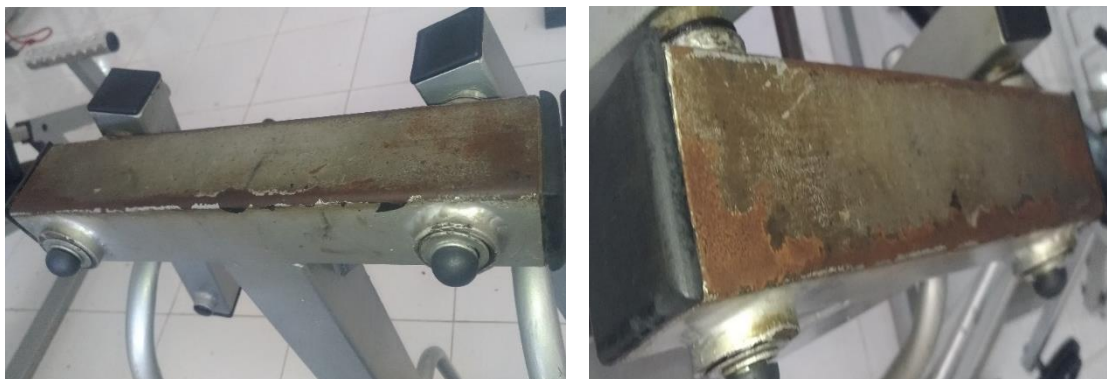
Figura 21 – Elevação de ombro lateral

**Caso 7:** Encontra-se na Figura 21 um aparelho chamado de elevação de ombro lateral, o mesmo apresenta na figura a esquerda o início de um processo corrosivo e a figura a direita apresenta o registro após três meses. Na figura apresentada é bem visível o quanto avançou a corrosão uniforme nesse material, devido ao ambiente ser úmido e também o contato com o suor humano.

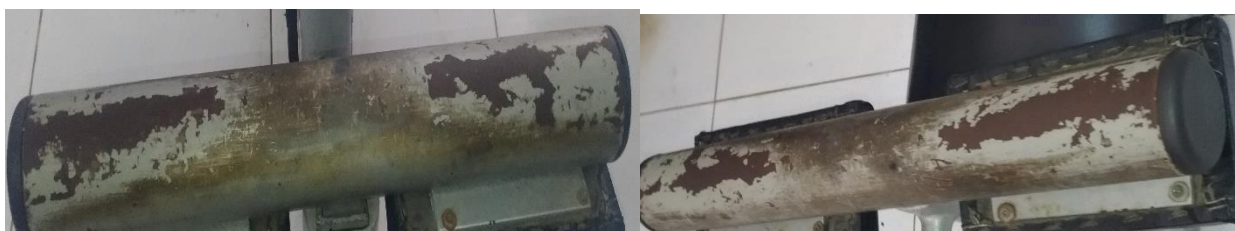
Figura 22 – Puxador

**Caso 8:** Na Figura 22 encontra-se uma parte do aparelho de um puxador, na figura a esquerda tem-se a foto do mês de setembro e na figura a direita a do mês de dezembro para poder observar as possíveis mudanças. Como o avanço de corrosão uniforme, onde essa aparelho atuou esse fenômeno principalmente devido o cloreto de sódio proveniente do suor humano.

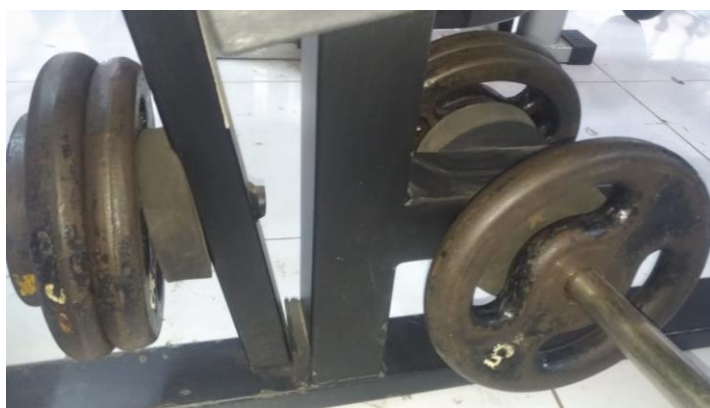
Figura 23 – Anilhas

**Caso 9** Na Figura 23 é registrado anilhas, esses materiais são pesos utilizados para colocar em outras máquinas da academia, a qual podemos observar que se encontra com corrosão em quase toda sua superfície. Essa imagem foi registrada no mês de dezembro.
