UNIVERSIDADE FEDERAL RURAL DO SEMI-ÁRIDO  
PRÓ-REITORIA DE GRADUAÇÃO  
DEPARTAMENTO DE CIÊNCIAS EXATAS E NATURAIS  
CURSO DE BACHARELADO INTERDISCIPLINAR EM CIÊNCIA E TECNOLOGIA

**ANÁLISE DO ATENDIMENTO NORMATIVO EM SISTEMAS DE DRENAGEM DE  
AR-CONDICIONADO EM OBRAS DE PEQUENO PORTE**

Monografia apresentada à Universidade Federal Rural do Semi-Árido como requisito para obtenção do título de Bacharel Interdisciplinar em Ciência e Tecnologia.

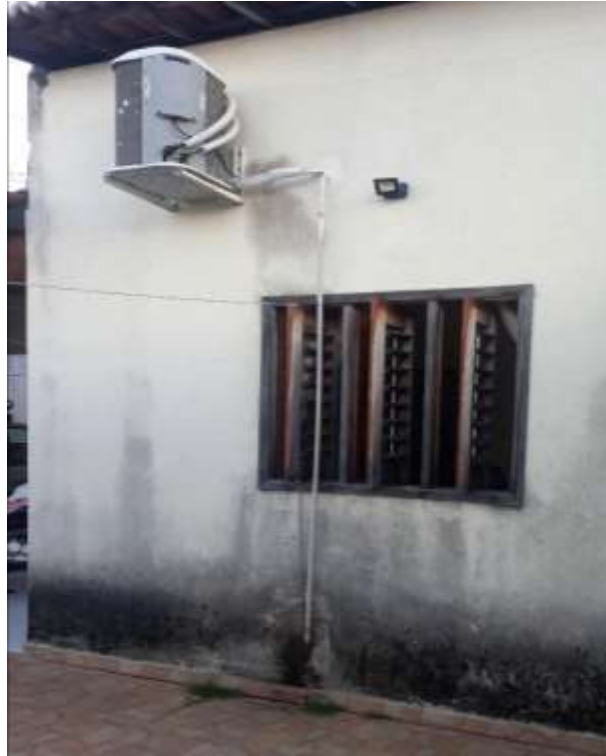
Figura 3 - OPP1: Ar condicionado 1 Dreno e lodo causado por sua água

A Figura 3 apresenta uma situação de instalação inadequada do dreno de condensado do aparelho de ar-condicionado.

Observa-se que a água gerada durante o funcionamento do equipamento é descarregada diretamente sobre a fachada da edificação, isso contribui para a formação de manchas de umidade, proliferação de microrganismos e degradação do revestimento. A ausência de uma destinação adequada para o condensado evidencia a necessidade de planejamento das instalações prediais, de modo a garantir a durabilidade dos elementos construtivos e a adequada manutenção das condições estéticas da edificação.

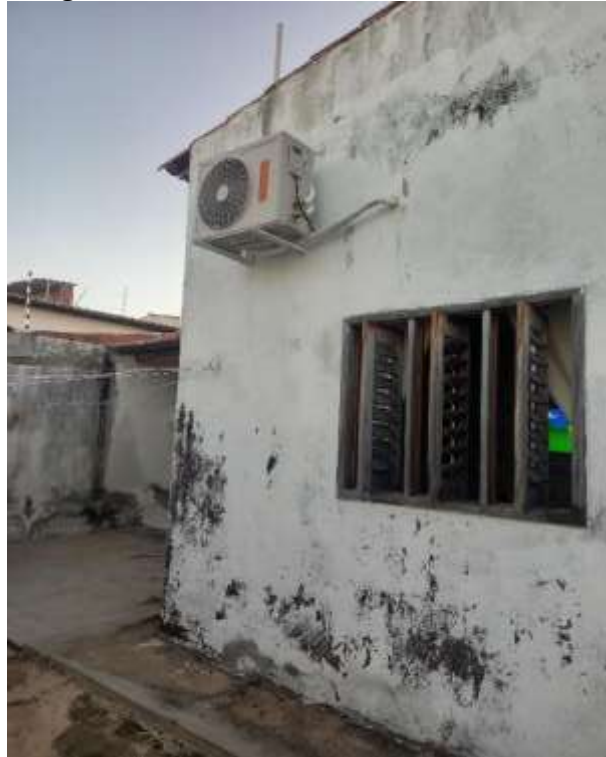
Figura 4 - OPP1: Ar condicionado 2 Dreno

A Figura 4 apresenta o aparelho de ar-condicionado 2, instalado na OPP1, cuja tubulação de drenagem do condensado também se encontra inadequadamente executada.

Observa-se, pela Figura 4, que a água proveniente da condensação é descarregada diretamente sobre a fachada da edificação, nas proximidades da janela do ambiente climatizado, sem que haja um sistema adequado de coleta e destinação do efluente. Como consequência, são visíveis manchas de umidade, escurecimento da superfície e proliferação de fungos ao longo da parede, evidenciando os efeitos da exposição contínua à água.

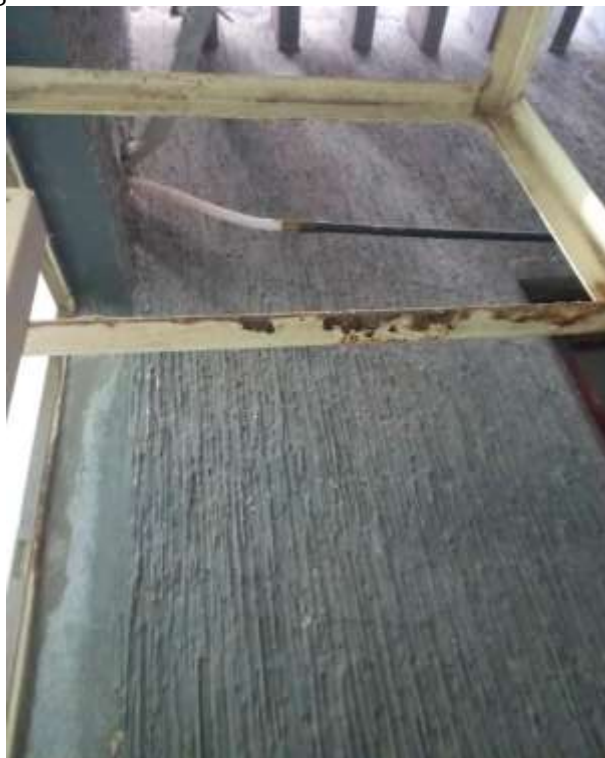
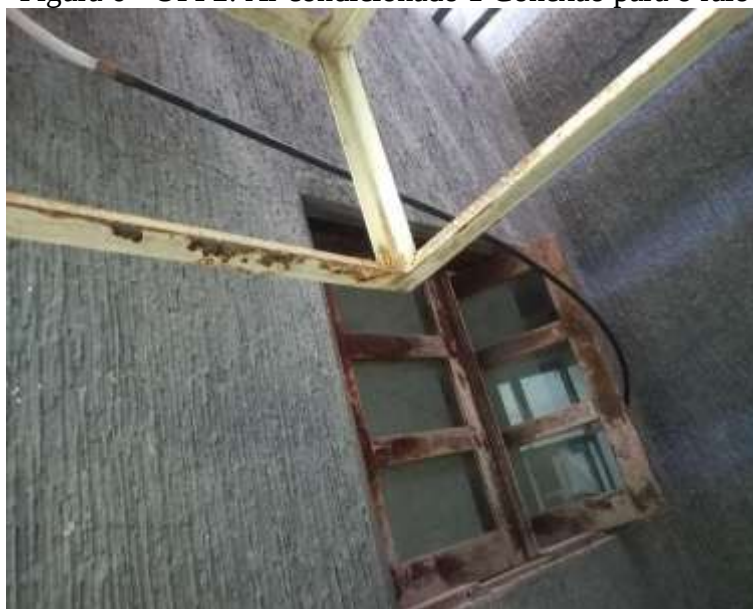
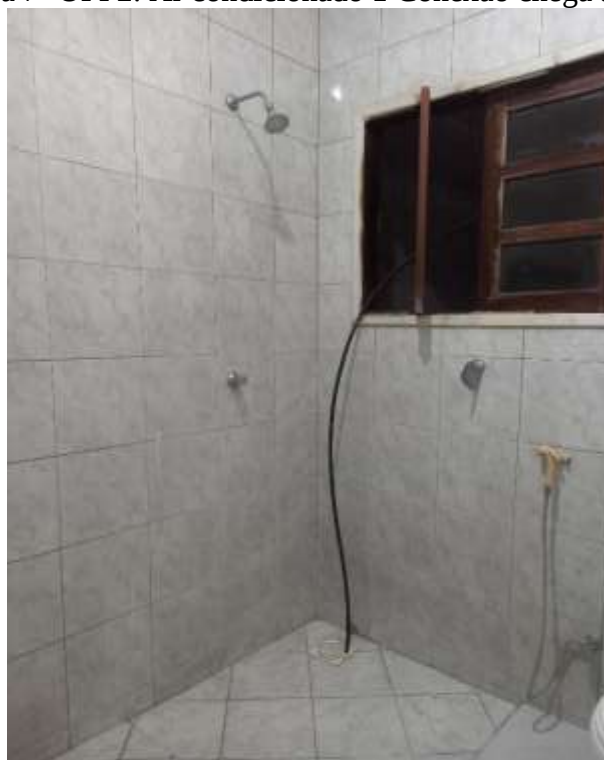
As figuras 5, 6 e 7 evidenciam o Ar condicionado 1 da OPP2.

Figura 5 - OPP2: Ar condicionado 1 Dreno conectado

Figura 6 - OPP2: Ar condicionado 1 Conexão para o ralo

Figura 7- OPP2: Ar condicionado 1 Conexão chega ao ralo

As figuras 5, 6 e 7 mostram o descumprimento da NBR 16655-1:2018 pois a descarga do condensado foi lançada no ralo do banheiro. Na Figura 5 é possível perceber a conexão do dreno a uma mangueira de modo inadequado, pois a norma requer uma tubulação mínima de 20 mm ( $\frac{3}{4}$ "). Na Figura 6 fica evidenciada a continuidade da mangueira que sai do dreno para alcançar o ralo do banheiro. Na Figura 7, observa-se a mangueira chegando ao ralo do banheiro proveniente do quarto que faz parte do ambiente em que foi instalado o ar condicionado.

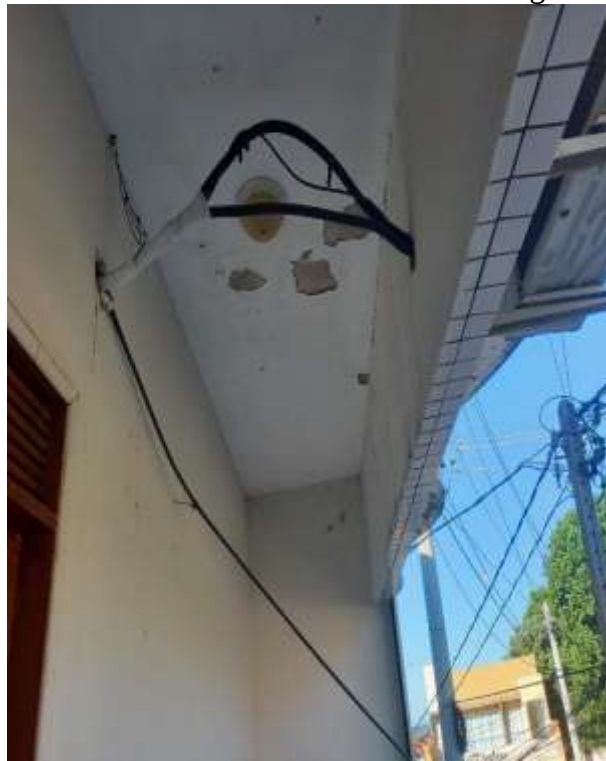
Figura 8 - OPP2: Ar condicionado 2 Dreno conectado com água caindo em via pública

Na Figura 8, ocorre outra inconsistência quanto à instalação do dreno do ar condicionado na OPP2. A água do dreno conectado vai diretamente para a rua.

No caso apresentado na Figura 8, observa-se o descumprimento das recomendações da ABNT NBR 16655-1:2018, uma vez que a descarga do condensado do aparelho de ar condicionado é realizada diretamente sobre a via pública. Essa condição contraria as orientações normativas, que vedam o lançamento da água condensada em locais de circulação de pessoas.

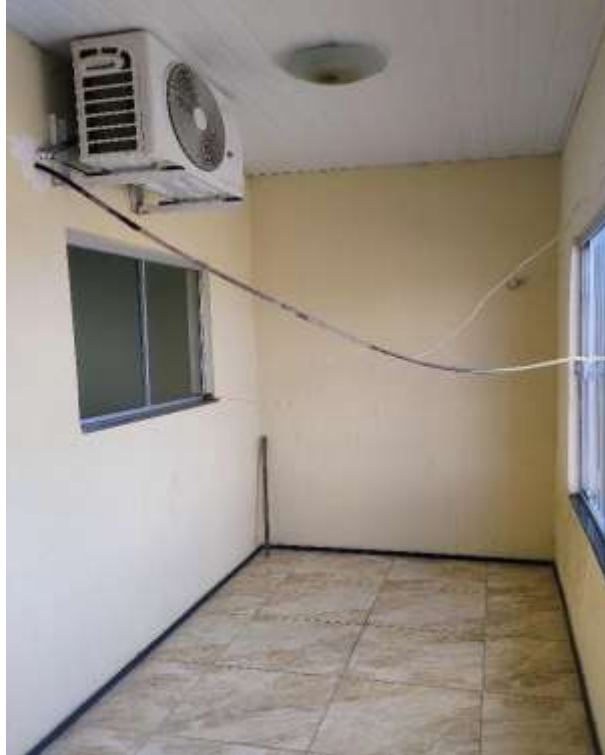
Figura 9 - OPP3: Ar condicionado Dreno conectado

A Figura 9 apresenta o dreno conectado do ar condicionado instalado na OPP3.

A Figura 9 apresenta a conexão da mangueira ao dreno e atrapalha a circulação de pessoas no ambiente em que está instalada. O Código Civil brasileiro em seu Art 1.336 alerta quanto ao comprometimento da segurança das áreas comuns de circulação.

As tubulações e mangueiras externas encontram-se soltas ou sustentadas por amarrações improvisadas. Na OPP3 (Figura 9), a linha de drenagem estende-se em um vão livre de forma aérea, presa apenas pelas extremidades, o que provoca a formação de “barrigas” (deformações por flexão) devido ao peso próprio da água que chega a anular qualquer caimento planejado. Na OPP2 a mangueira apoia-se na grade de ferro oxidada (Figura 5), o que pode ter acelerado a deterioração do polímero pela exposição direta aos raios solares.

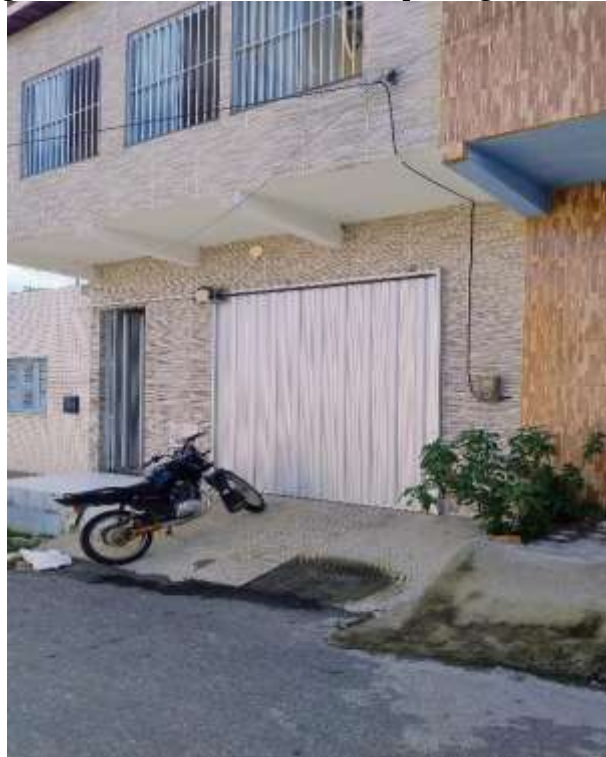
Figura 10 - OPP3: Lodo causado pela água do dreno

A Figura 10 apresenta o lodo causado pela água do dreno na frente da fachada. Essa água é proveniente do ar condicionado instalado na OPP3.

A Figura 10 evidencia o acúmulo de lodo na pavimentação da área externa da OPP3, consequência do gotejamento constante e sem controle do dreno do ar-condicionado. A falta de uma condução adequada para a rede pluvial, conforme preconizado pela NBR 16655-1:2018, resulta em degradação estética e risco de escorregamento na circulação.

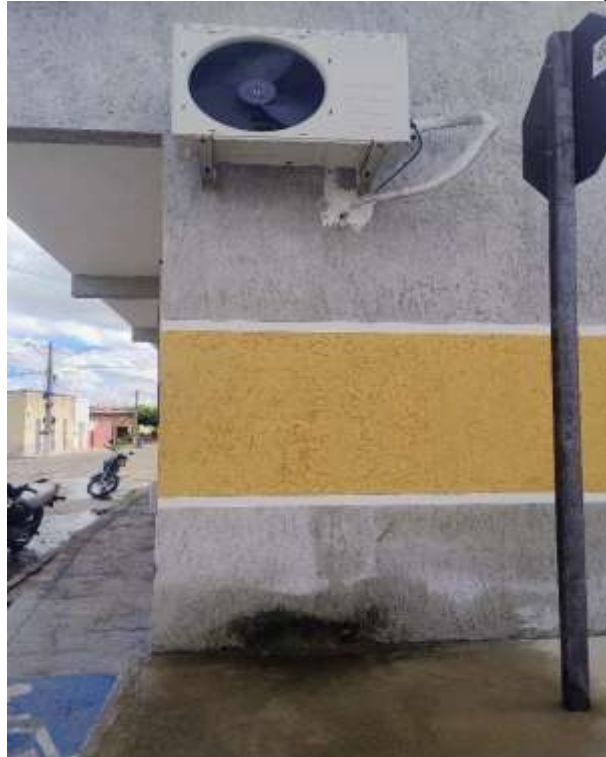
Figura 11 - OPP4: Ar condicionado, dreno e lodo causado por sua água

A Figura 11 traz a parte externa do ar condicionado, ou seja, a condensadora, instalado na OPP4. Apresenta também o dreno do ar condicionado e o lodo causado pela água que cai do dreno diretamente na calçada.

Na Figura 11, observa-se na OPP4 a formação de crostas de lodo e umidade na fachada devido ao descarte do condensado diretamente sobre o elemento construtivo. Esta patologia, além de comprometer a vida útil do reboco e da pintura, demonstra o descumprimento dos critérios de projeto que visam proteger a integridade das superfícies externas da edificação.

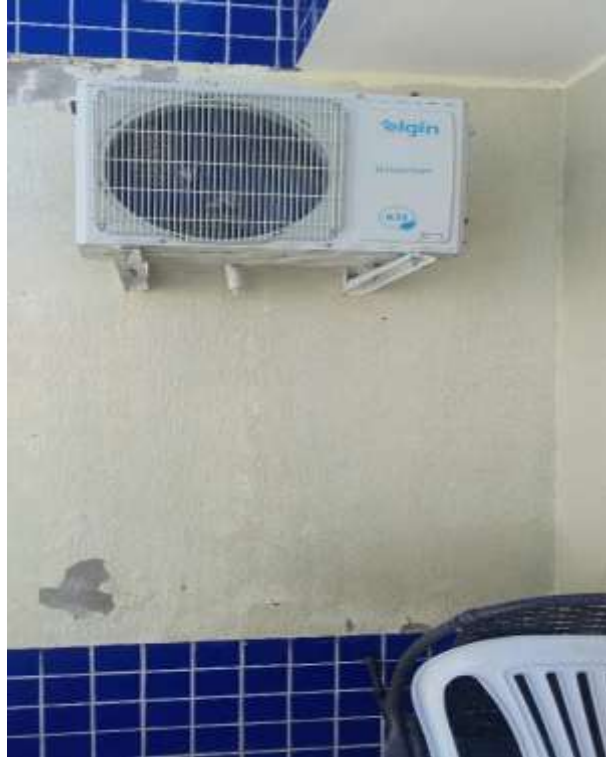
Figura 12 - OPP5: Ar condicionado e dreno

A Figura 12 exibe a unidade condensadora da OPP5 com sua linha de dreno executada sem a caixa de passagem para o dreno de ar-condicionado.

No caso da Figura 12, pode-se notar que a ausência da caixa polar adequada para a tubulação, dessa forma expõe o sistema e compromete a declividade correta, além de favorecer o acúmulo de água no interior do dreno do ar-condicionado.

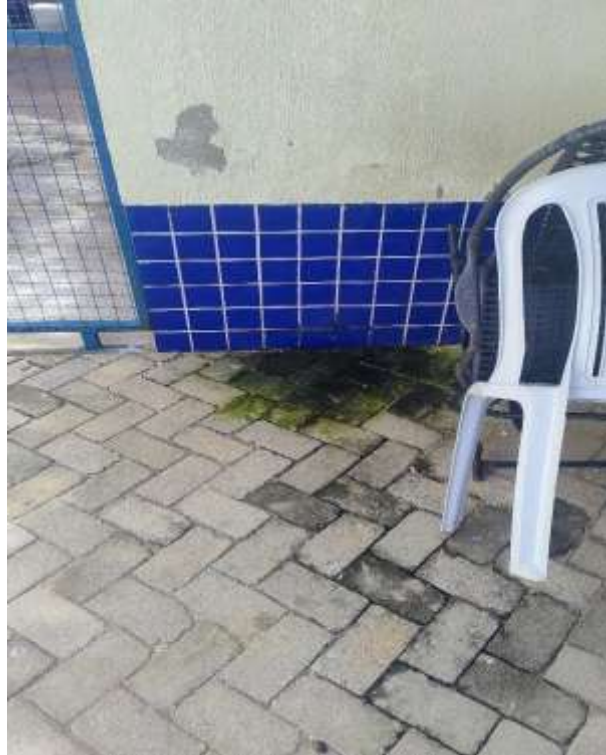
Figura 13 - OPP5: Lodo causado pela água do dreno

A Figura 13 apresenta a liberação da água do sistema de ar condicionado da OPP5 sobre o piso de concreto intertravado.

Conforme ilustrado na Figura 13, o gotejamento do sistema da OPP5 sobre o piso de concreto intertravado resultou em uma mancha extensa de lodo.

Nota-se a ausência de um ponto de descarte definitivo. O condensado torna-se um agente de degradação do piso, além de criar um foco de umidade permanente que favorece a proliferação de microrganismos.

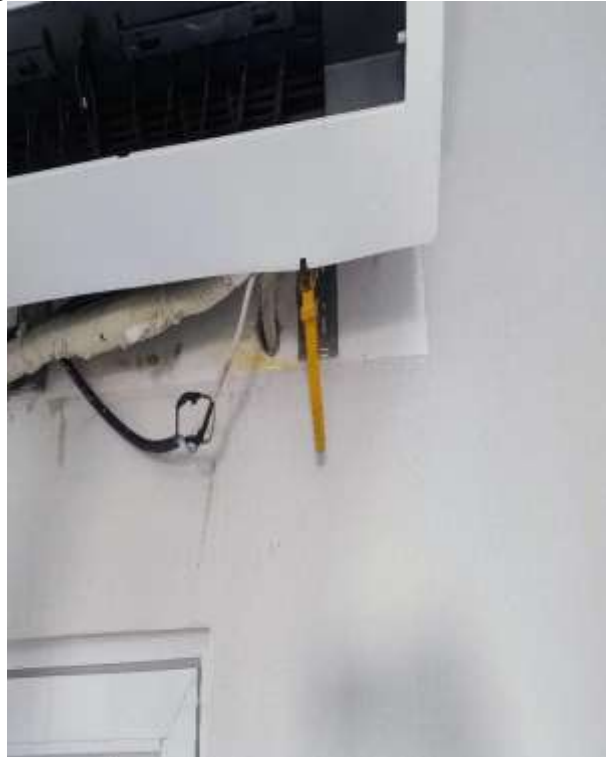
Figura 14 - OPP6: Ar condicionado 1 Dreno instalado

A Figura 14 demonstra, na OPP6, a utilização de uma conexão improvisada para o dreno da unidade interna.

Diante do registro fotográfico percebe-se a falta de materiais padronizados, bem como o devido projeto para a passagem da tubulação. Dessa forma observa-se a presença de uma ferramenta para elevar o nível do aparelho evaporador para que a água não retorne pelo ponto de descarte.

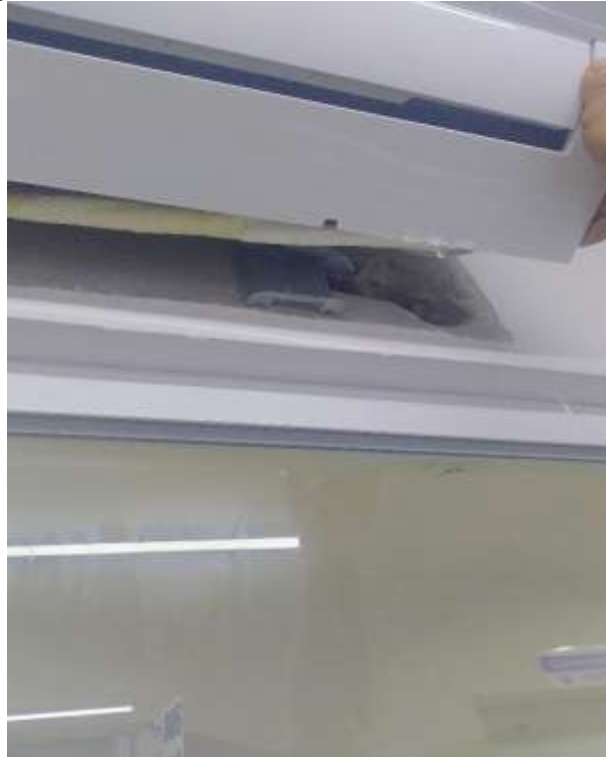
Figura 15 - OPP6: Ar condicionado 2 Dreno instalado

Na Figura 15 observa-se uma instalação executada sem acabamento adequado para passagem da tubulação de drenagem.

Pela Figura 15 semelhante ao mesmo problema da Figura 14 na OPP6, embora não seja possível identificar ligação ao esgoto sanitário, verifica-se a ausência de solução específica para organização e proteção do dreno.

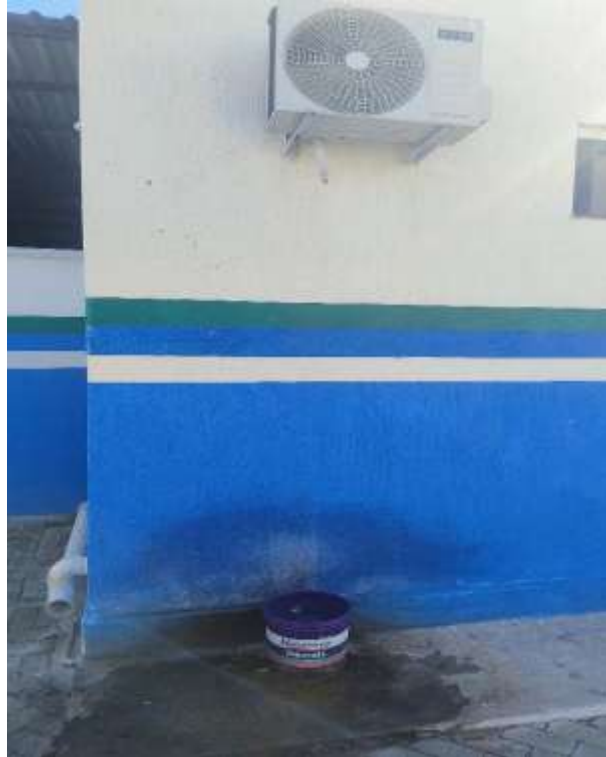
Figura 16 - OPP6: Ar condicionado 2 Lodo causado pela água do dreno

A Figura 16 evidencia a formação de lodo causada pelo descarte contínuo da água condensada diretamente sobre o piso.

Essa condição demonstrada na Figura 16 expõe que a ausência de um sistema adequado de destinação do condensado, favorece o crescimento de microrganismos, degradação estética do revestimento e aumento do risco de escorregamentos.
