UNIVERSIDADE FEDERAL RURAL DO SEMI-ÁRIDO  
PRÓ-REITORIA DE GRADUAÇÃO  
CENTRO MULTIDISCIPLINAR DE CARAÚBAS  
CURSO DE BACHARELADO EM ENGENHARIA CIVIL

**ACESSIBILIDADE EM AMBIENTES CONSTRUÍDOS: ANÁLISE EM PRÉDIOS  
PÚBLICOS NA CIDADE DE CARAÚBAS**

Monografia apresentada a Universidade  
Federal Rural do Semi-Árido como requisito  
para obtenção do título de Bacharel em  
Engenharia Civil.

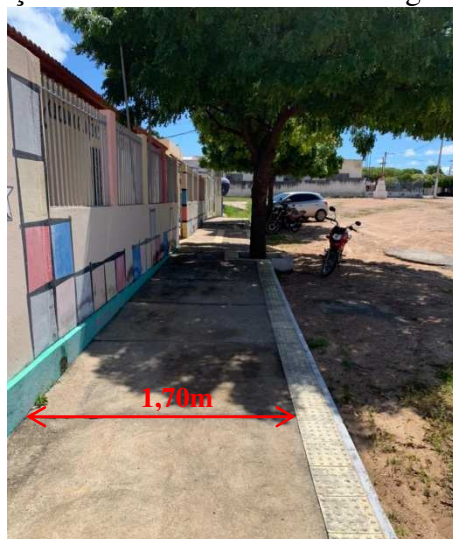
Figura 34: Calçada do Jardim de Infância Hugolino de Oliveira

No tocante a questão de acesso à edificação principal, percebe-se que a calçada localizada no entorno da mesma conta com a faixa de passeio de 1,70 m de largura. Sendo superior a 1,50m, mínimo recomendado pela norma, estando assim em conformidade. A mesma é construída em concreto, tornando-se assim uma superfície antiderrapante. Na Figura 34 é possível visualizar o passeio da parte frontal dessa unidade escolar. Nela é possível perceber a presença do piso tátil de alerta, com largura superior a 25,0cm.

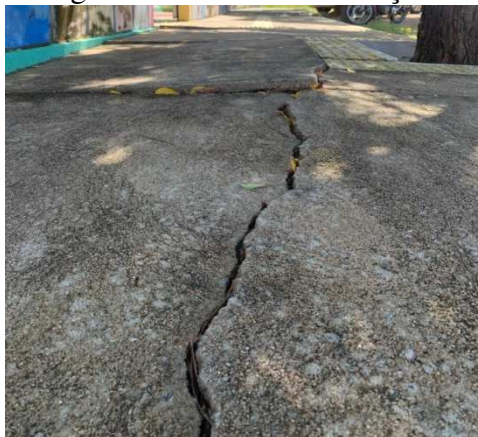
Figura 35: Ressaltos na calçada

A calçada apresenta ressaltos conforme é mostrado na Figura 35. Uma possível causa desse fenômeno é o crescimento das raízes das árvores presentes na faixa principal. Causando assim, um desconforto ao usuário. Ghiraldi (2014) afirma em seu estudo que o tipo

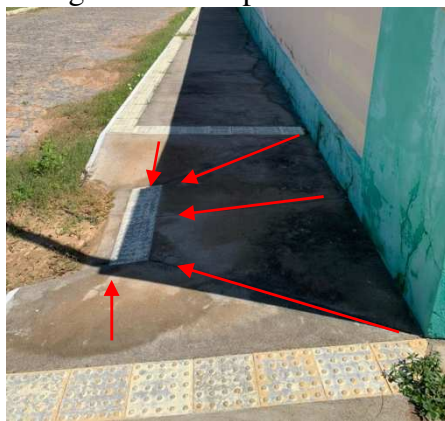
Figura 36: Rampas de acesso

As guias de rebaixamento localizadas na calçada possuem piso antiderrapante e sinalização de alerta no meio da rampa. Conforme é visto na Figura 36 nota-se que as mesmas possuem um sentido diferente do indicado pela NBR 9050 (2020). As setas presentes na imagem mostram o sentido da inclinação. Uma possível solução seria a utilização de rampas laterais, como mostra a Figura 37, que retrata de uma adaptação do Guia de construção elaborado pela Prefeitura de São José – SC (2020).

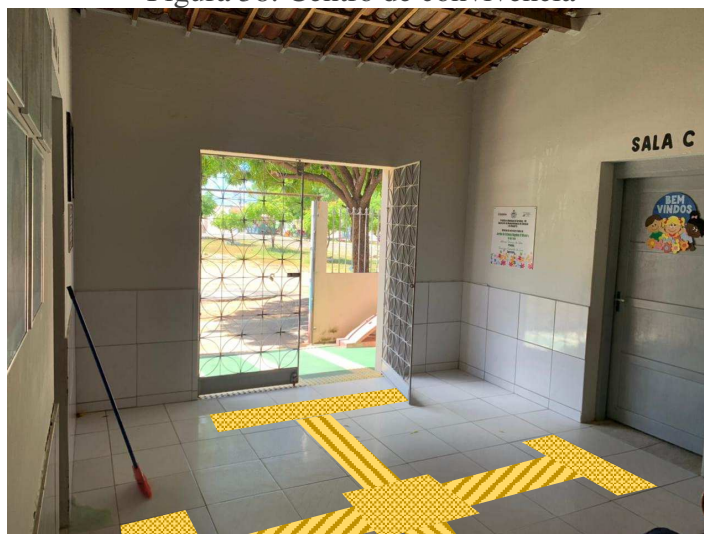
Figura 38: Centro de convivência

Nas Figuras 37 e 38 contém a representação da sinalização tátil adequada para o centro de convivência desta unidade escolar. A intervenção levou em consideração os parâmetros pré-estabelecidos na NBR 9050 (2020) que rege as diretrizes básicas da acessibilidade e pela NBR 1653 (2016) que é a responsável por caracterizar o uso da sinalização tátil em edificações. Logo, as placas deverão possuir a medida de 0,25m conforme recomendações técnicas e serem fabricadas em borrachas. A sinalização tátil de alerta está presente nas entradas de cada sala, no portão principal da escola e nos pontos de encontro entre a sinalização tátil direcional. Nas ilustrações a mesma é representada pela parte pontilhada e a direcional é representada pela parte linear.

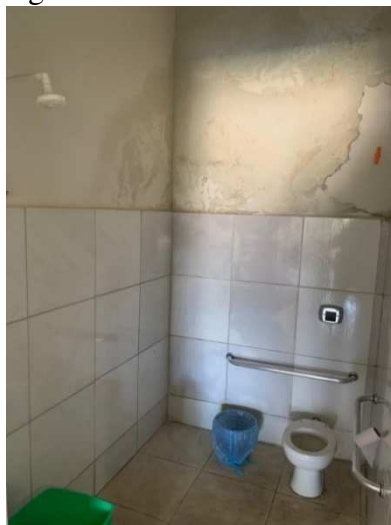
Figura 40: Banheiro Masculino

Como já foi citado alguns requisitos atendem as especificações da norma regulamentadora vigente, mas é notório que faltam algumas adaptações. As dimensões do banheiro são de 1,42m X 2,14m, sendo uma das medidas inferior à recomendada pela ABNT, que é de 1,50m X 1,70m para banheiros sem chuveiros, então, o mesmo precisaria ser maior para que possa atender as pessoas com deficiência. Outro ponto observado é a falta de lavatórios e seus devidos acessórios (barras de apoio e torneiras) nesses espaços. As pessoas

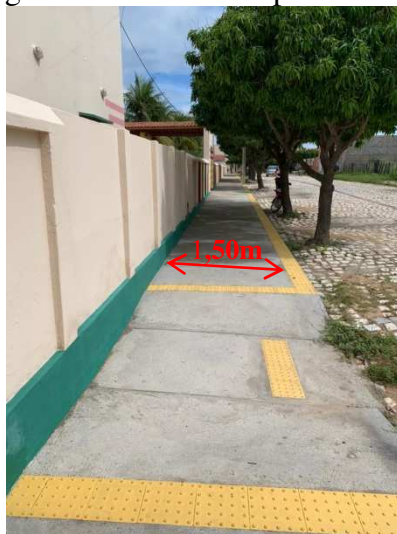
Figura 41: Passeios da parte frontal

Os passeios presentes na adjacência da unidade escolar possuem uma faixa livre de aproximadamente 1,50m, sem a presença de ressaltos e depressões, atendendo assim as especificações da NBR 9050 (2020). Elas são fabricadas em concreto, garantindo uma maior aderência e tornando-a antiderrapante. Há sinalização tátil de alerta em toda a sua extensão. As Figuras 40 e 41 mostram as faixas livres no em torno da instituição de ensino.

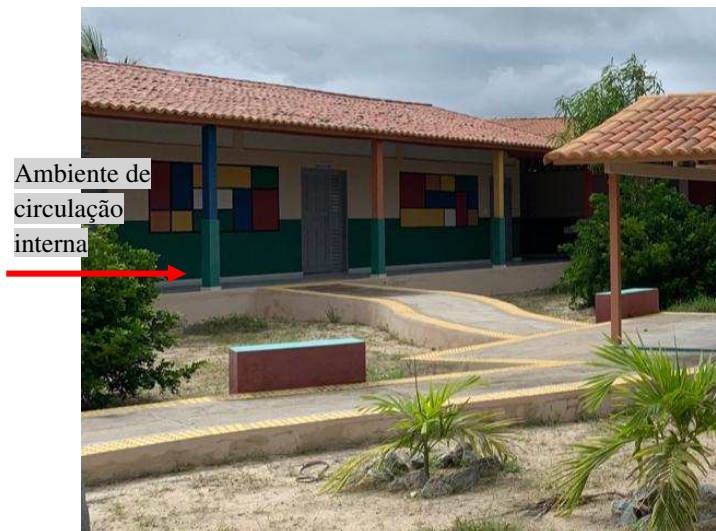
Figura 43: Ambiente de circulação interna

Também na Figura 43 é possível perceber que os passeios ao ar livre não possuem nenhuma proteção de segurança aos usuários, tendo em vista que possuem um declive considerável nas laterais. O piso deste local é feito de concreto e garante um aspecto antiderrapante, além de possuir uma faixa livre de 1,20m.

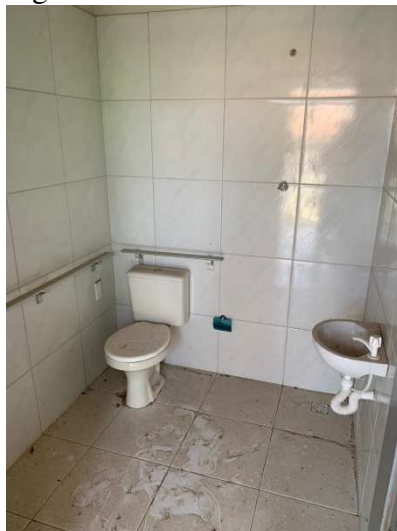
Figura 45: Banheiro masculino

O piso cerâmico utilizado no banheiro é polido, em desconformidade com a norma técnica vigente. Cao (2020) afirma que os materiais constituintes do piso são uma parte importante para a acessibilidade. Os pisos escorregadios, como é o caso do utilizado na edificação, podem prejudicar seriamente os usuários. Os mais estáveis, firmes e antiderrapantes possuem atrito suficiente para que possam ser usados com segurança pelas pessoas com algum problema de locomoção, a fim de evitar quedas e escorregos.

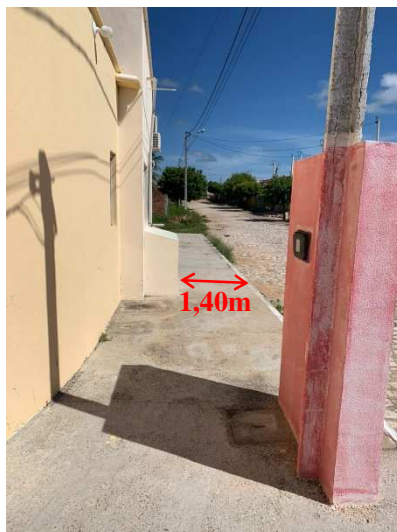
Figura 46: Passeio lateral esquerdo

Para atender as condições mínimas de acessibilidade definidas pela NBR 9050 (2020) e NBR 16 537 (2020) seria admissível que a faixa livre da calçada tivesse pelo menos 1,20m de largura. Pois, ao ser instalado a sinalização tátil de alerta com 25 cm, ao longo de toda a extremidade, a faixa livre para passeio medirá 1,15m, sendo inferior ao valor mínimo recomendado. A Figura 47 mostra a calçada do lado direito da edificação. Ela enfrenta o mesmo problema descrito anteriormente.

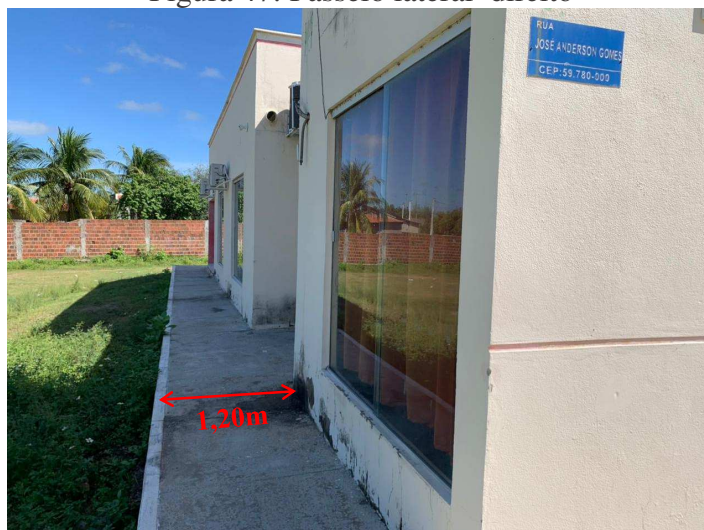
Figura 47: Passeio lateral direito

O problema do passeio da Figura 47 é igual ao da outra lateral do prédio. Para atender as condições estabelecidas na norma as faixas livres precisam de pelo menos 1,20m de

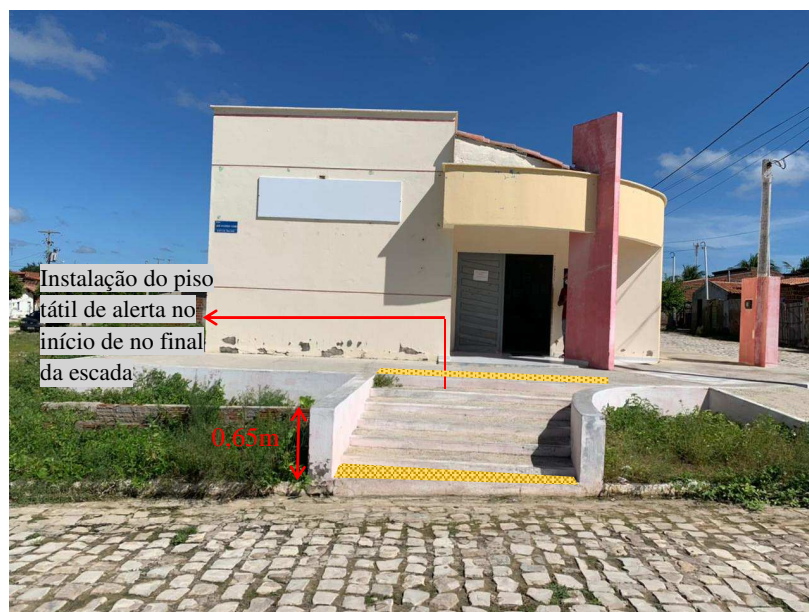
Figura 48: Vista frontal do CRAS Manoel Maria

Para que se possa caracterizar como sendo uma escada acessível, levando em consideração os princípios da NBR 9050 (2020), deve-se instalar os pisos táteis de alerta, conforme indicado na Figura 48. Os degraus atendem aos requisitos e falta a instalação de um corrimão duplo, com uma altura de 0,70m e 0,92 m, já que o dispositivo de proteção não possui uma altura constante ao longo de toda a escada.

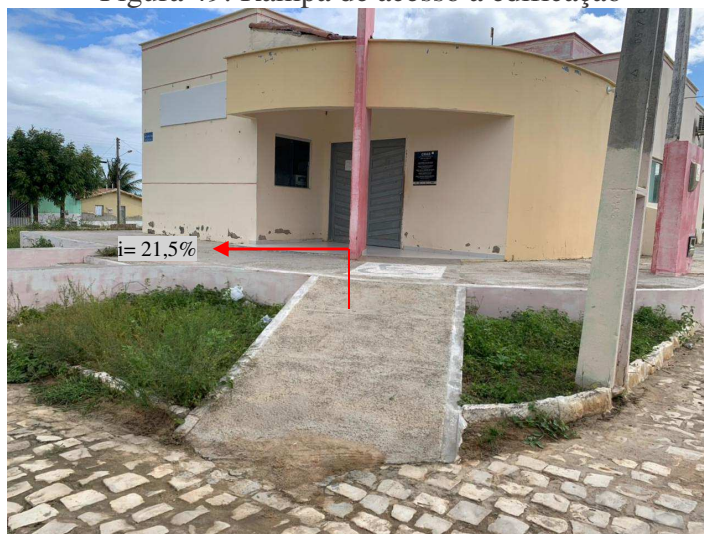
Figura 49: Rampa de acesso a edificação

Ainda na fachada principal há uma rampa, mostrada na Figura 49, feita em concreto, com uma largura de 1,60m, sem sinalização tátil e que possui uma inclinação de 21,5%, tornando-se uma barreira arquitetônica. Souza (2019) afirma que a inclinação máxima deve ser de 8,33%. Porém em reformas, ou em situações que não há possibilidade de atender a essa inclinação máxima, é permitida a utilização de inclinações de até 12,5%. Deve haver também a instalação de sinalização tátil no início e no final da mesma, bem como corrimões duplos, em ambos os lados.

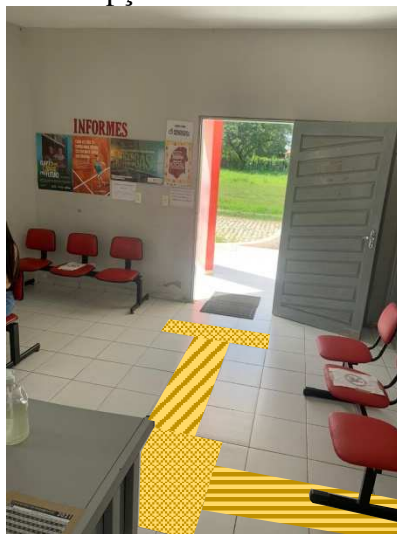
Figura 50: Recepção do CRAS - Manoel Maria

Na parte interna da edificação percebeu-se que o piso cerâmico escolhido foi antiderrapante garantindo uma maior segurança aos usuários. O único corredor da instituição possui uma largura de 1,58 m, logo possui a medida superior a mínima recomendada pela NBR 9050 (2020). Nenhuma área contava com sinalização tátil adequada quando comparado aos requisitos estabelecidos pela NBR 16 537 ((2016). Na Fig. 50 e na Fig. 51 é possível visualizar a real situação da recepção e do corredor, respectivamente. Para garantir a acessibilidade nesses ambientes é importante que haja a instalação de um piso tátil de alerta e direcional, feitos em material emborrachado, ao longo de toda a extensão com a finalidade de auxiliar o direcionamento das pessoas com deficiência.

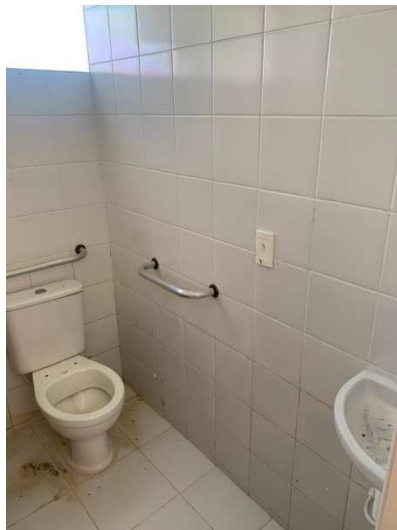
Figura 52: Banheiro acessível do CRAS- Manoel Maria

A edificação conta com dois banheiros acessíveis. Eles possuem uma bacia sanitária com descarga acoplada, um lavatório e barras de apoio localizadas na lateral e na parte posterior do aparelho sanitário. As dimensões internas destes cômodos são de 1,50m x 1,80m, sendo superior ao mínimo recomendado pela NBR 9050 (2020). A pia está a uma altura de 0,89m, então de acordo com Souza (2020) é importante que os lavatórios mantenham a altura frontal livre na superfície inferior e na superfície superior de no máximo 0,80 m, para facilitar o encaixe da cadeira de rodas. Não há barras de apoios próximas a este equipamento, dificultando assim o uso da pessoa com deficiência a este objeto. Na Figura 52 é possível observar o banheiro acessível da edificação.
