## APLICAÇÃO DE METODOLOGIA DE PRIORIZAÇÃO NA INSPEÇÃO PREDIAL DE UMA ESCOLA ESTADUAL NO MUNICÍPIO DE MOSSORÓ/RN

Diante disso, o presente trabalho tem como objetivo qualificar o estado deletério da Escola Estadual Jerônimo Vingt Rosado Maia localizada no município de Mossoró/RN, indicando as possíveis causas e técnicas de recuperação das manifestações patológicas presentes, além de estabelecer uma ordem de priorização através do método GUT para reabilitação de áreas afetadas.

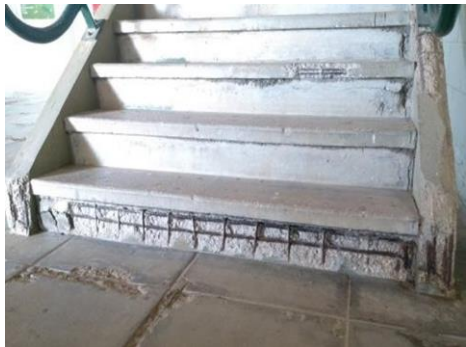
| Item | Figura | Manifestação detectada | Possíveis causas | Técnicas de recuperação |
|---|---|---|---|---|
| 1 | | Corrosão de armadura | 1) Insuficiência de cobrimento da armadura;<br>2) Utilização de concreto de baixa qualidade (alta porosidade). | 1) Remover cuidadosamente o concreto afetado e os produtos da corrosão;<br>2) Reconstituir a seção original da armadura;<br>3) Na presença de agentes agressivos, efetuar a correção com primer que acarretará na proteção da armadura;<br>4) Reforçar o componente estrutural aumentando as dimensões originais através de reforço;<br>5) Aplicar revestimento de proteção. |

| <b>Manifestação patológica</b> | <b>Gravidade</b> | <b>Urgência</b> | <b>Tendência</b> | <b>GUT</b> | <b>Prioridade</b> |
|---|---|---|---|---|---|
| Manifestação 01 | 3 | 1 | 2 | 6 | 6° |

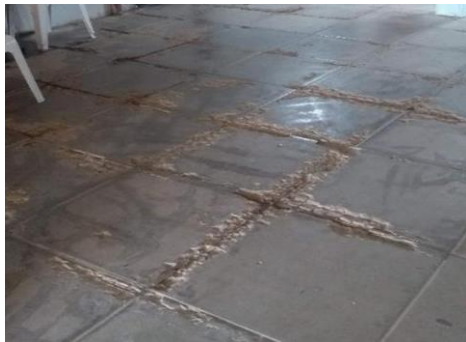
| Item | Figura | Manifestação detectada | Possíveis causas | Técnicas de recuperação |
|---|---|---|---|---|
| 2 | | Corrosão de armadura | 1) Insuficiência de cobrimento da armadura;<br>2) Falha ou ausência de rejunte. | 1) Remover cuidadosamente o concreto afetado e os produtos da corrosão;<br>2) Reconstituir a seção original da armadura;<br>3) Na presença de agentes agressivos, efetuar a correção com primer que acarretará na proteção da armadura;<br>4) Reforçar o componente estrutural aumentando as dimensões originais através de reforço;<br>5) Aplicar revestimento de proteção;<br>6) Renovar o rejunte do piso. |

| <b>Manifestação patológica</b> | <b>Gravidade</b> | <b>Urgência</b> | <b>Tendência</b> | <b>GUT</b> | <b>Prioridade</b> |
|---|---|---|---|---|---|
| Manifestação 02 | 1 | 1 | 2 | 2 | 6° |

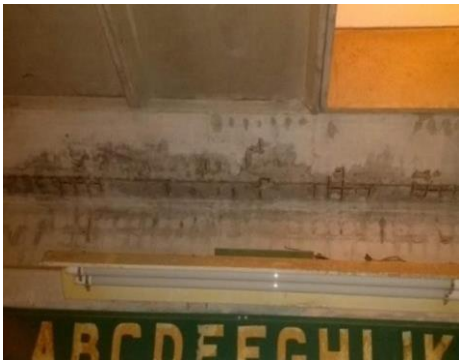
| Item | Figura | Manifestação detectada | Possíveis causas | Técnicas de recuperação |
|---|---|---|---|---|
| 3 | | Corrosão de armadura | <ol style="list-style-type: none"> <li>1) Insuficiência de cobrimento da armadura;</li> <li>2) Falha ou ausência da impermeabilização da laje;</li> <li>3) Ausência ou incorreta inclinação da laje;</li> <li>4) Peças pré-moldadas que compõem as lajes danificadas.</li> </ol> | <ol style="list-style-type: none"> <li>1) Remover cuidadosamente o concreto afetado e os produtos da corrosão;</li> <li>2) Reconstituir a seção original da armadura;</li> <li>3) Na presença de agentes agressivos, efetuar a correção com primer que acarretará na proteção da armadura;</li> <li>4) Reforçar o componente estrutural aumentando as dimensões originais através de reforço;</li> <li>5) Aplicar revestimento de proteção;</li> <li>6) Troca das peças danificadas que compõem a laje;</li> <li>7) Correção da inclinação;</li> <li>8) Fazer a correta impermeabilização.</li> </ol> |

| <b>Manifestação patológica</b> | <b>Gravidade</b> | <b>Urgência</b> | <b>Tendência</b> | <b>GUT</b> | <b>Prioridade</b> |
|---|---|---|---|---|---|
| Manifestação 03 | 4 | 2 | 2 | 16 | 2° |

Os resultados obtidos na aplicação do método mostram que duas manifestações patológicas apresentam o mesmo grau de prioridade, sendo necessária uma tomada de decisão. Então, ao analisar as situações, a manifestação 3 receberia uma terapêutica primeiro pois os danos causados por ela seriam de grandes proporções uma vez que é uma das vigas que sustentam a laje de cobertura do primeiro pavimento e está localizada em uma das salas de aula. Logo, os alunos tem mais exposição a ela além de que ela há de causar maiores danos na estrutura do prédio.

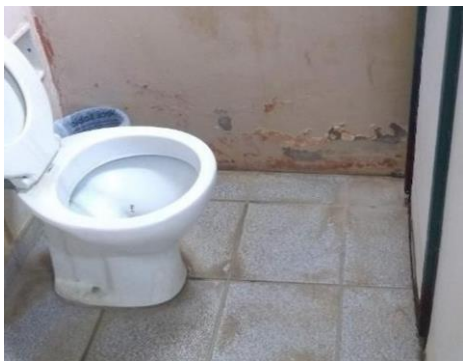
| Item | Figura | Manifestação detectada | Possíveis causas | Técnicas de recuperação |
|---|---|---|---|---|
| 4 | | Eflorescência | <ol style="list-style-type: none"> <li>1) Presença de umidade;</li> <li>2) Erros na escolha do revestimento.</li> </ol> | <ol style="list-style-type: none"> <li>1) Remover a primeira fiada de tijolo suspendendo de alguma forma a alvenaria que esta acima dessa fiada;</li> <li>2) Aplicar impermeabilizante;</li> <li>3) Preencher o espaço vazio deixado pelo tijolo;</li> <li>4) Refazer a pintura da região;</li> <li>5) Trocar o revestimento por revestimento cerâmico.</li> </ol> |

| <b>Manifestação patológica</b> | <b>Gravidade</b> | <b>Urgência</b> | <b>Tendência</b> | <b>GUT</b> | <b>Prioridade</b> |
|---|---|---|---|---|---|
| Manifestação 04 | 1 | 1 | 1 | 1 | 7° |

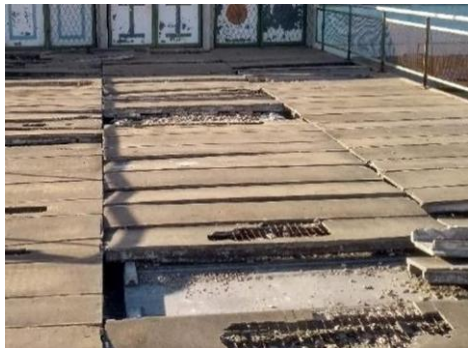
| Item | Figura | Manifestação detectada | Possíveis causas | Técnicas de recuperação |
|---|---|---|---|---|
| 5 | | Corrosão da armadura | <ol style="list-style-type: none"> <li>1) Insuficiência de cobrimento da armadura;</li> <li>2) Utilização de concreto de baixa qualidade (alta porosidade);</li> <li>3) Falha ou ausência da impermeabilização da laje;</li> <li>4) Ausência/incorrecta inclinação da laje.</li> </ol> | <ol style="list-style-type: none"> <li>1) Troca das peças danificadas que compõem a laje;</li> <li>2) Correção da inclinação;</li> <li>3) Fazer a correta impermeabilização.</li> </ol> |

| <b>Manifestação patológica</b> | <b>Gravidade</b> | <b>Urgência</b> | <b>Tendência</b> | <b>GUT</b> | <b>Prioridade</b> |
|---|---|---|---|---|---|
| Manifestação 05 | 3 | 2 | 2 | 12 | 3° |

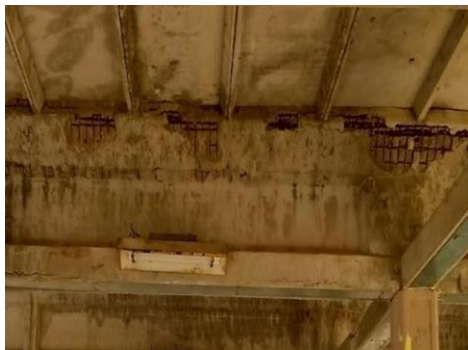
| Item | Figura | Manifestação detectada | Possíveis causas | Técnicas de recuperação |
|---|---|---|---|---|
| 6 | | Corrosão de armadura/Eflorescência | <ol style="list-style-type: none"> <li>1) Insuficiência de cobrimento da armadura;</li> <li>2) Falha ou ausência da impermeabilização da laje;</li> <li>3) Ausência/incorrecta inclinação da laje;</li> <li>4) Peças pré-moldadas que compõem as lajes danificadas.</li> </ol> | <ol style="list-style-type: none"> <li>1) Remover cuidadosamente o concreto afetado e os produtos da corrosão;</li> <li>2) Reconstituir a seção original da armadura;</li> <li>3) Na presença de agentes agressivos, efetuar a correção com primer que acarretará na proteção da armadura;</li> <li>4) Reforçar o componente estrutural aumentando as dimensões originais através de reforço;</li> <li>5) Aplicar revestimento de proteção;</li> <li>6) Troca das peças danificadas que compõem a laje;</li> <li>7) Correção da inclinação;</li> <li>8) Fazer a correta impermeabilização.</li> </ol> |

| <b>Manifestação patológica</b> | <b>Gravidade</b> | <b>Urgência</b> | <b>Tendência</b> | <b>GUT</b> | <b>Prioridade</b> |
|---|---|---|---|---|---|
| Manifestação 06 | 4 | 2 | 2 | 16 | 2° |

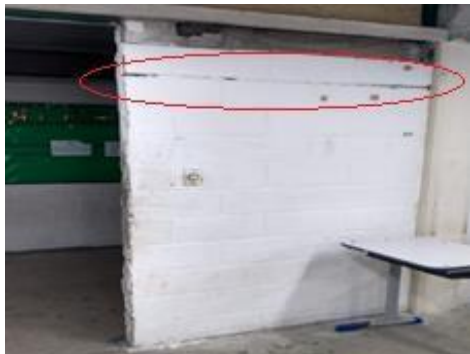
| Item | Figura | Manifestação detectada | Possíveis causas | Técnicas de recuperação |
|---|---|---|---|---|
| 7 | | Trinca | <ol style="list-style-type: none"> <li>1) Pancadas com martelo para que se pudesse passar a fiação;</li> <li>2) Deformação da viga que se encontra acima da parede;</li> <li>3) Ausência de encunhamento.</li> </ol> | <ol style="list-style-type: none"> <li>1) Remover as duas fiadas de tijolos acima da trinca;</li> <li>2) Refazer uma fiada e fazer o encunhamento.</li> </ol> |

| <b>Manifestação patológica</b> | <b>Gravidade</b> | <b>Urgência</b> | <b>Tendência</b> | <b>GUT</b> | <b>Prioridade</b> |
|---|---|---|---|---|---|
| Manifestação 07 | 4 | 4 | 2 | 32 | 1° |

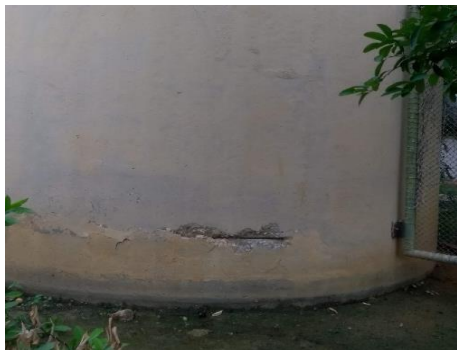
| Item | Figura | Manifestação detectada | Possíveis causas | Técnicas de recuperação |
|---|---|---|---|---|
| 8 | | Corrosão de armadura | <ol style="list-style-type: none"> <li>1) Insuficiência de cobrimento da armadura;</li> <li>2) Ausência/falha na impermeabilização da fundação.</li> </ol> | <ol style="list-style-type: none"> <li>1) Remover cuidadosamente o concreto afetado e os produtos da corrosão;</li> <li>2) Reconstituir a seção original da armadura;</li> <li>3) Na presença de agentes agressivos, efetuar a correção com primer que acarretará na proteção da armadura;</li> <li>4) Reforçar o componente estrutural aumentando as dimensões originais através de reforço;</li> <li>5) Aplicar revestimento de proteção.</li> </ol> |

| <b>Manifestação patológica</b> | <b>Gravidade</b> | <b>Urgência</b> | <b>Tendência</b> | <b>GUT</b> | <b>Prioridade</b> |
|---|---|---|---|---|---|
| Manifestação 08 | 2 | 1 | 2 | 4 | 5° |
