**ANÁLISE DE ACESSIBILIDADE NA ESCOLA MUNICIPAL FRANCISCO LEONES  
GOMES DE ASSIS EM CONFORMIDADE COM A NBR 9050:2020**

Trabalho Final de Graduação apresentado a  
Universidade Federal Rural do Semi-Árido  
como requisito para obtenção do título de  
Bacharel em Engenharia Civil.

Diante disso, o presente trabalho avaliou a acessibilidade da Escola Municipal Francisco Leones Gomes de Assis, localizada em Currais Novos/RN, verificando sua conformidade com os critérios estabelecidos através da ABNT NBR 9050 (2020). O estudo de caso identificou barreiras arquitetônicas e funcionais que dificultam a circulação e o uso dos espaços, resultando em um diagnóstico técnico da situação atual da instituição.

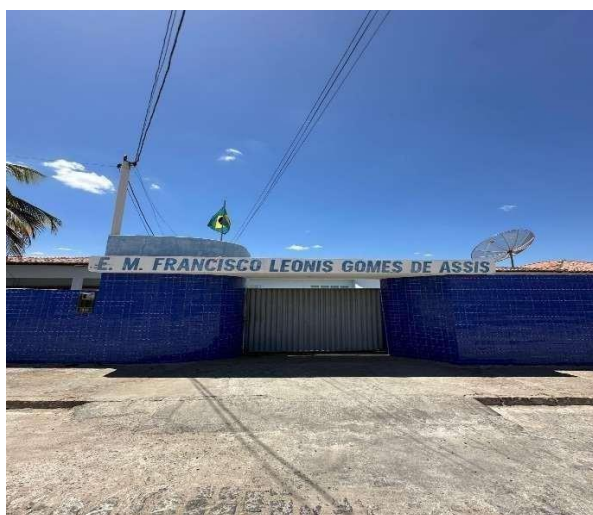
Figura 12 - Calçada principal

A Figura 12 evidencia as condições da calçada localizada na entrada do portão principal da Escola Municipal Francisco Leones Gomes de Assis. Inicialmente, observa-se que a largura do percurso atende às recomendações mínimas estabelecidas pela ABNT NBR 9050 (2020), o que demonstra um aspecto positivo em relação à circulação de pedestres, incluindo pessoas com mobilidade reduzida. Essa conformidade dimensional é relevante, pois garante espaço adequado para o deslocamento seguro de usuários, inclusive em situações de fluxo simultâneo. Entretanto, apesar da largura compatível, a superfície da calçada apresenta irregularidades significativas que comprometem sua funcionalidade. São perceptíveis rachaduras, desgastes e áreas de deterioração, os quais prejudicam os critérios de regularidade, firmeza e estabilidade previstos na norma. Tais condições podem interferir diretamente na experiência e na segurança dos usuários, que dependem de um piso contínuo e uniforme para se locomover de forma autônoma.

As imperfeições encontradas elevam o risco de tropeços, escorregões e quedas, especialmente para pessoas com deficiência física, idosos e crianças, que necessitam de condições adequadas de superfície para evitar acidentes. Dessa forma, mesmo com dimensões satisfatórias, a calçada não cumpre plenamente sua função enquanto elemento essencial de

Além disso, a presença de rachaduras compromete não apenas a segurança, mas também a percepção de qualidade e manutenção do espaço escolar. Calçadas bem conservadas e niveladas são parte indispensável do conjunto de acessibilidade arquitetônica, reforçando a responsabilidade institucional em garantir rotas acessíveis desde o acesso externo até os ambientes internos. A falta de manutenção periódica pode agravar a deterioração e tornar a área ainda mais vulnerável a falhas estruturais.

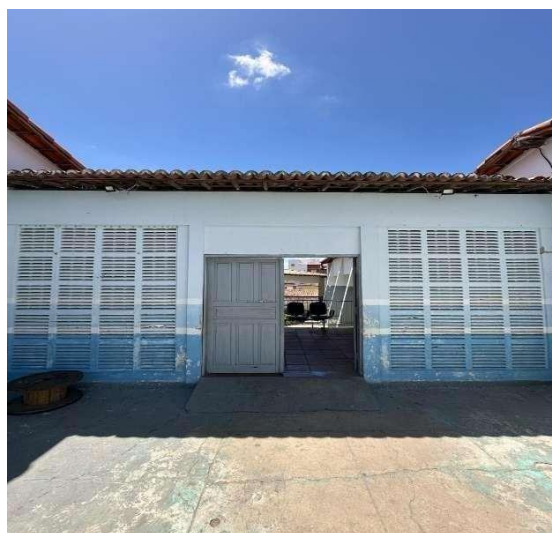
Figura 13 - Acesso ao Edifício Principal

A Figura 13 apresenta a segunda porta de acesso, composta por duas folhas, que conecta o usuário aos diversos compartimentos da escola. Verifica-se que o vão livre atende às exigências da ABNT NBR 9050 (2020), garantindo, com apenas uma folha aberta, a largura mínima de 0,80 m, e atingindo aproximadamente 1,90 m quando ambas as folhas estão totalmente abertas. Essas dimensões asseguram circulação adequada e permitem a passagem confortável de usuários com diferentes necessidades de mobilidade.

Apesar da conformidade quanto às medidas da porta, constata-se importantes inadequações no entorno imediato. A rampa situada nesse ponto não possui corrimãos laterais, elemento essencial para apoio, segurança e estabilidade dos usuários, especialmente pessoas com deficiência física, idosos ou indivíduos com mobilidade reduzida. Soma-se a isso a ausência de sinalização tátil de alerta, recurso indispensável para orientar pessoas com deficiência visual sobre a presença de desníveis e mudanças no percurso. Tais ausências comprometem a acessibilidade plena e reforçam a necessidade de intervenções que tornem o ambiente realmente seguro e inclusivo.

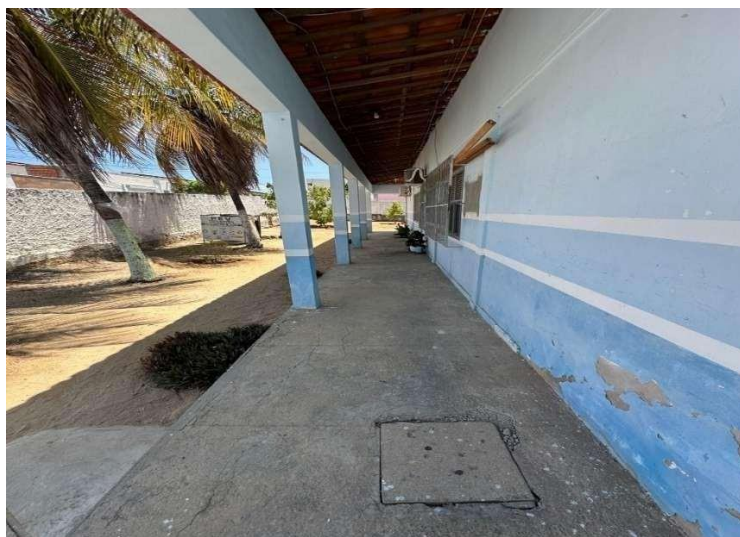
Figura 14 - Corredor de circulação lateral

pedestre. Esse dimensionamento favorece a circulação fluida e contribui para a conformidade do percurso em relação aos critérios normativos de acessibilidade.

Além do atendimento às dimensões mínimas, observa-se que o corredor apresenta um trajeto contínuo e desobstruído, o que contribui para a manutenção da fluidez na circulação. Entretanto, a ausência de sinalização tátil de direcionamento e de elementos visuais de referência pode limitar a orientação de pessoas com deficiência visual. Embora o espaço apresente conformidade dimensional, a implementação desses recursos complementares é fundamental para assegurar que o percurso se configure como plenamente acessível, atendendo às necessidades de todos os usuários.

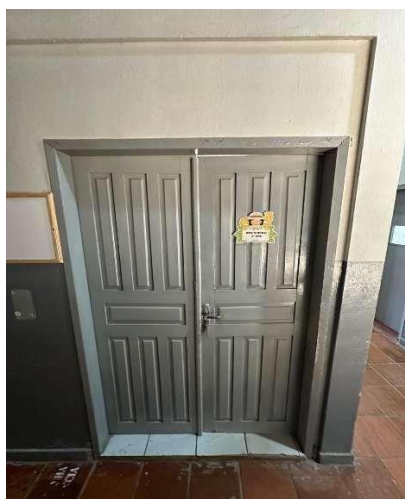
Figura 17 - Porta de duas folhas

De forma semelhante, as portas de duas folhas também não se mostraram plenamente adequadas quando avaliadas em condições comuns de uso. Embora possuam duas folhas, verificou-se que a circulação habitual ocorre com apenas uma delas aberta, resultando em um vão livre de 0,75 m, conforme mostrado na Figura 17. Esse valor, além de inferior ao mínimo permitido, evidencia que a acessibilidade fica condicionada à abertura simultânea de ambas as folhas, o que nem sempre ocorre na rotina escolar.

Além das inadequações dimensionais, outro ponto crítico identificado refere-se à ausência de piso tátil direcional e de alerta nas proximidades das portas. Esses elementos são imprescindíveis para orientar pessoas com deficiência visual, sinalizando mudanças de direção,

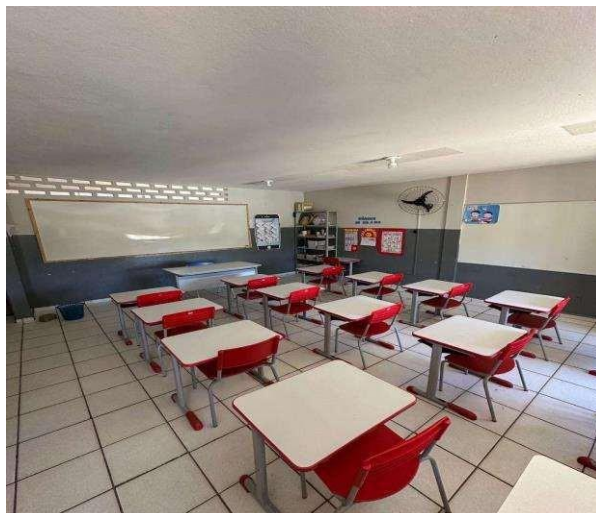
Figura 18 - Espaço interno das salas de aulas

Entretanto, a análise do espaço interno revelou a ausência do raio mínimo de giro necessário para a manobra de cadeirantes, condição essencial para assegurar mobilidade e autonomia dentro da sala. A inexistência dessa área de circulação livre impede a realização de

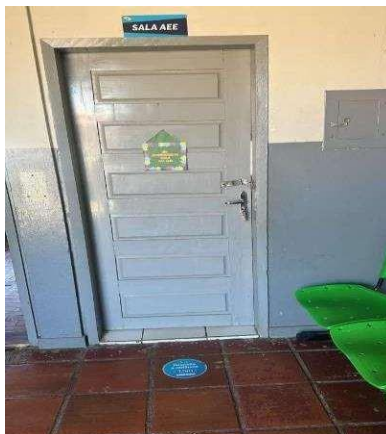
Figura 19 - Porta da sala AEE

Observou-se que a porta possui maçaneta do tipo alavanca instalada a 1,03 m do piso, estando, portanto, em conformidade com as determinações normativas referentes ao tipo e à altura de instalação dos dispositivos de acionamento manual. Todavia, o vão livre apresentado é inferior a 0,80 m, que corresponde à largura mínima exigida para garantir o acesso adequado de pessoas usuárias de cadeira de rodas, configurando uma não conformidade relevante.

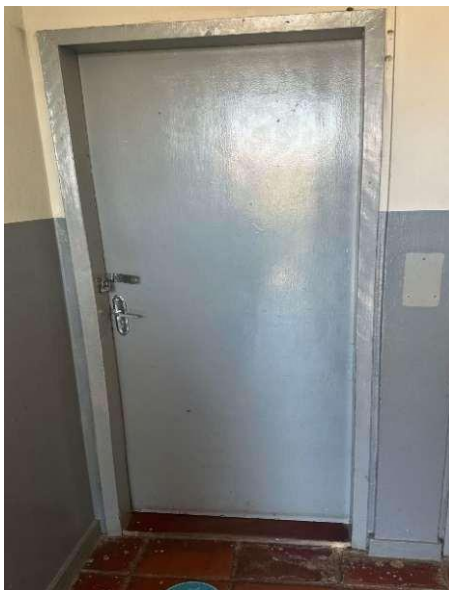
Figura 23 – Sala dos Professores

A Figura 23 demonstra que a sala dos professores atende às dimensões mínimas estabelecidas pela ABNT NBR 9050 (2020), apresentando um vão livre igual ou superior a 0,80 m, além de possuir maçaneta do tipo alavanca instalada na altura regulamentar. Esses elementos garantem, em parte, a acessibilidade e o uso adequado do ambiente por pessoas com mobilidade reduzida.

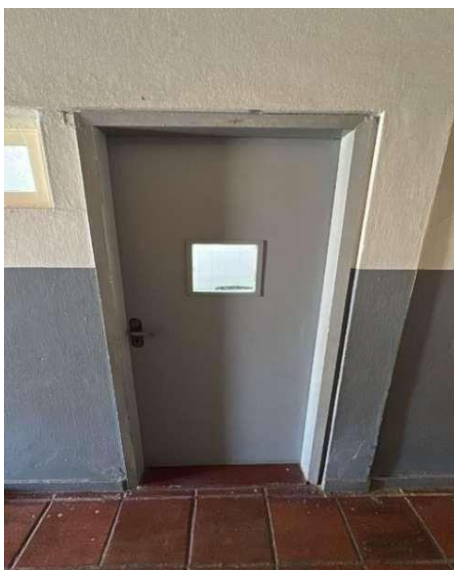
Figura 24 – Sala da Diretoria

Em contraste, a Figura 24, referente à sala da diretoria, evidencia um vão livre inferior a 0,80 m, descumprindo o requisito mínimo da norma para portas de acesso. Essa inadequação limita a circulação e pode impedir o ingresso de usuários de cadeira de rodas, comprometendo a acessibilidade do espaço administrativo.

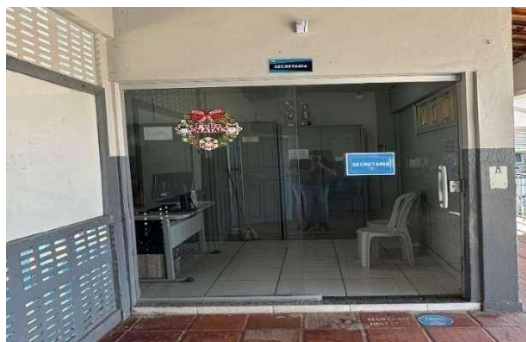
Figura 25 - Sala da secretaria

A Figura 25 apresenta o acesso à Secretaria, onde a porta possui largura compatível com as recomendações normativas. Entretanto, observa-se a presença de um pequeno degrau na entrada, configurando uma barreira arquitetônica que dificulta o acesso seguro e contínuo, especialmente para cadeirantes e pessoas com mobilidade reduzida.

Ressalta-se ainda que, em nenhuma das três portas analisadas, foram encontradas sinalizações táteis ou em braile. A ausência desses recursos compromete a orientação adequada de pessoas com deficiência visual, infringindo os princípios de acessibilidade plena previstos pela ABNT NBR 9050 (2020).

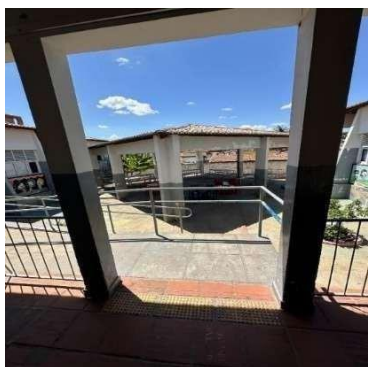
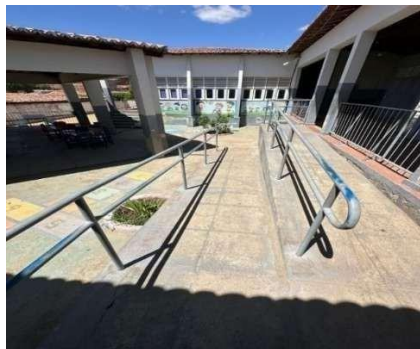
Entretanto, a largura livre da rampa é de 1,13 m, medida inferior ao mínimo de 1,20 m requerido para rotas acessíveis. Essa não conformidade compromete o fluxo de circulação e reduz a segurança no deslocamento de usuários de cadeira de rodas ou pessoas com mobilidade reduzida. Apesar disso, as alturas dos corrimãos, variando entre 0,73 m e 1,00 m, encontram-se dentro dos parâmetros estabelecidos pela norma.

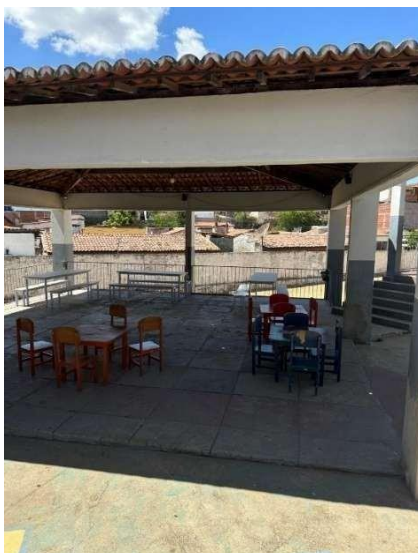
Figura 28 – Espaço para Alimentação

A Figura 28 apresenta o refeitório da escola, localizado na área inferior do bloco, onde se encontram as mesas destinadas às refeições dos estudantes. O espaço possui dimensão adequada para abrigar o público escolar e desempenha função central na rotina diária dos alunos.

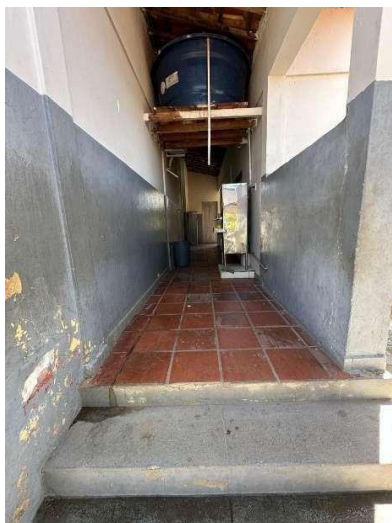
Figura 29 – Obstáculo de Rota

Conforme ilustrado na Figura 29, o acesso à parte superior, onde estão situados o bebedouro e a copa (ambiente destinado ao preparo e apoio na distribuição da merenda) é feito exclusivamente por meio de uma escada. Tal configuração constitui uma barreira arquitetônica significativa para alunos com deficiência ou mobilidade reduzida, comprometendo a acessibilidade e o uso equitativo desses serviços essenciais.

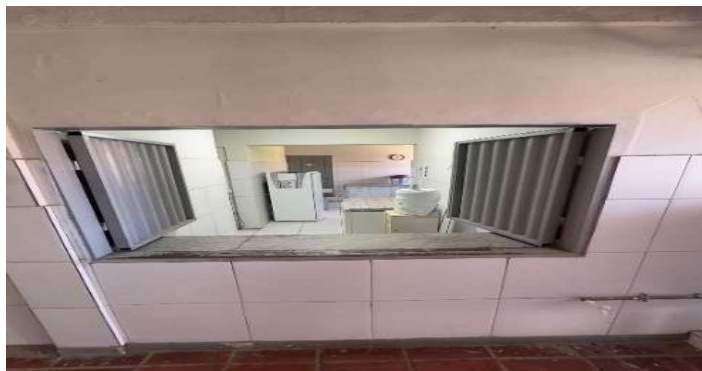
Figura 30 - Área da copa

A Figura 30 mostra a copa, local onde a merenda é efetivamente servida e organizada. A inexistência de um percurso acessível entre o refeitório e esse ambiente evidencia a necessidade de intervenções que assegurem condições de circulação compatíveis com as diretrizes da ABNT NBR 9050 (2020).

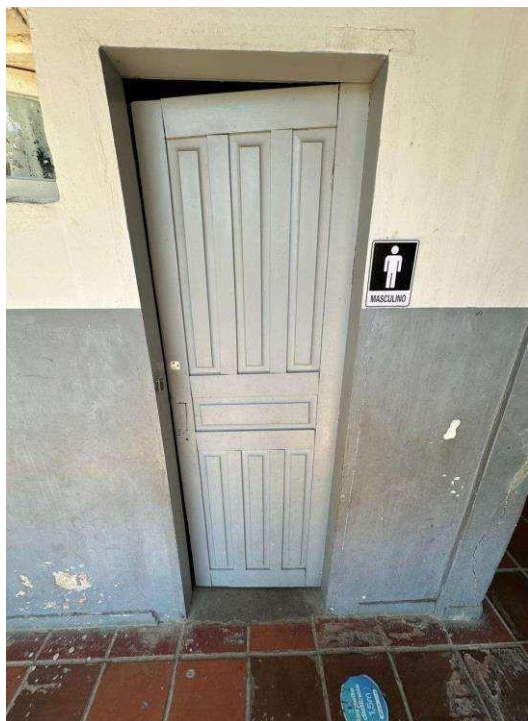
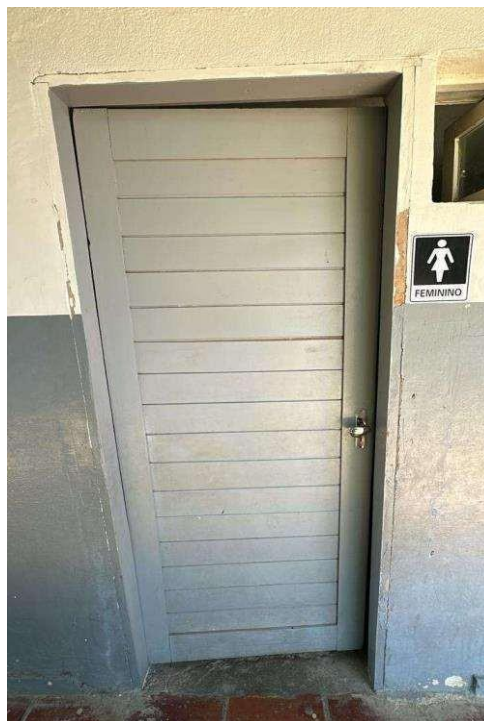
Além das inadequações dimensionais, verificou-se que ambas as portas não dispõem de sinalização tátil ou visual, conforme determinam os critérios de acessibilidade da norma. A ausência completa de maçaneta no banheiro masculino impede o acesso autônomo e aumenta o risco de acidentes. Portanto, para garantir a plena acessibilidade aos sanitários, torna-se necessária a instalação de maçanetas do tipo alavanca e a adequação das dimensões das portas, assegurando conformidade com os parâmetros normativos vigentes.

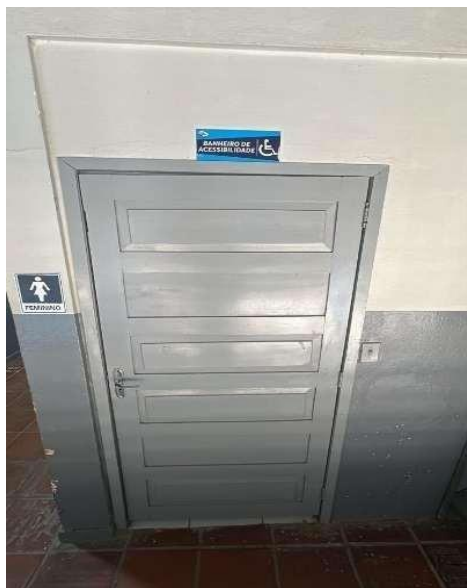
Figura 33 - Porta do banheiro acessível

Apesar desses aspectos positivos, constata-se a ausência de sinalização tátil e em braile, o que compromete a identificação adequada do ambiente para pessoas com deficiência visual. Dessa forma, embora a porta apresente conformidade dimensional e funcional, ainda não atende plenamente aos requisitos de comunicação acessível previstos pela norma.

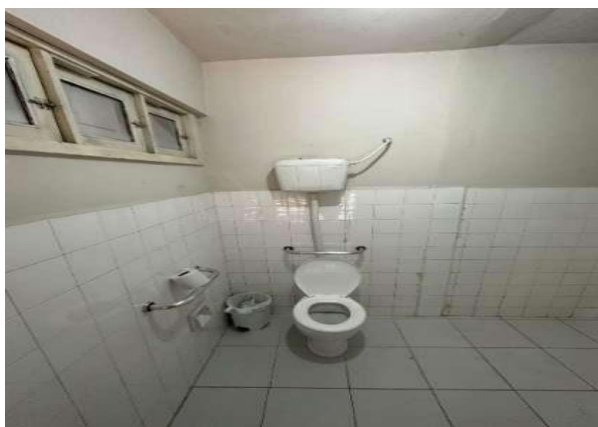
Figura 34 - Banheiro interno

Adicionalmente, verifica-se que a válvula de descarga é do tipo puxar, o que não atende às recomendações normativas. A ABNT NBR 9050 (2020) orienta que os mecanismos de acionamento devem ser do tipo alavanca, dispositivo de pressão ou sensor, a fim de facilitar o uso e reduzir o esforço necessário. Dessa forma, embora o ambiente possua alguns itens de acessibilidade, permanecem pendências importantes que comprometem sua plena conformidade com a norma.

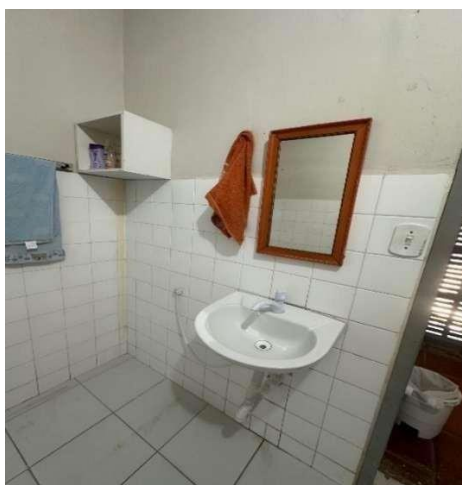
Figura 35 - Lavatório

Na Figura 35, observa-se que o lavatório está instalado a 0,80 m do piso, atendendo parcialmente ao que estabelece a ABNT NBR 9050 (2020) em relação à altura de utilização. Contudo, verifica-se a ausência do espaço livre inferior mínimo de 0,73 m, necessário para permitir o uso frontal por cadeirantes. A falta desse espaço compromete a aproximação adequada da cadeira de rodas e limita a autonomia do usuário, resultando em não conformidade com os critérios de acessibilidade previstos pela norma.

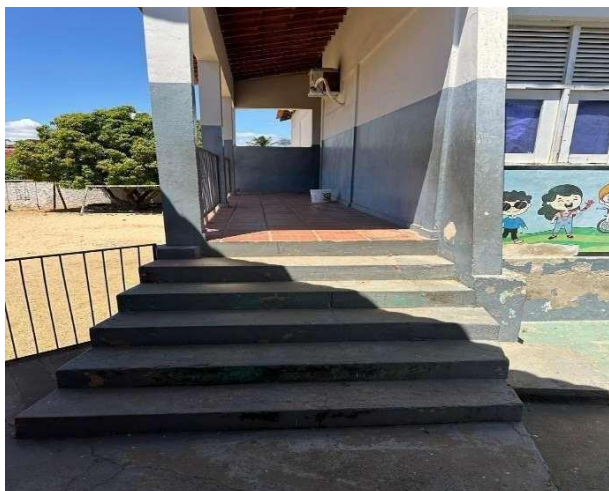
Figura 36 - Escada

Na Figura 36, nota-se que os degraus possuem um espelho de 0,16 m e uma pisada de 0,28 m, conforme os parâmetros dimensionais definidos pela norma. No entanto, a escada não conta com corrimãos em ambos os lados, piso tátil de alerta ou contraste visual entre os degraus, o que dificulta a acessibilidade e a segurança dos usuários.
