**PROSPECÇÃO DOS PRÉDIOS HISTÓRICOS DA CIDADE DE FRUTUOSO  
GOMES/RN: ESTUDO DE CASO**

Monografia apresentada a Universidade Federal Rural do Semi-Árido como requisito para obtenção do título de Bacharel em Ciência e Tecnologia.

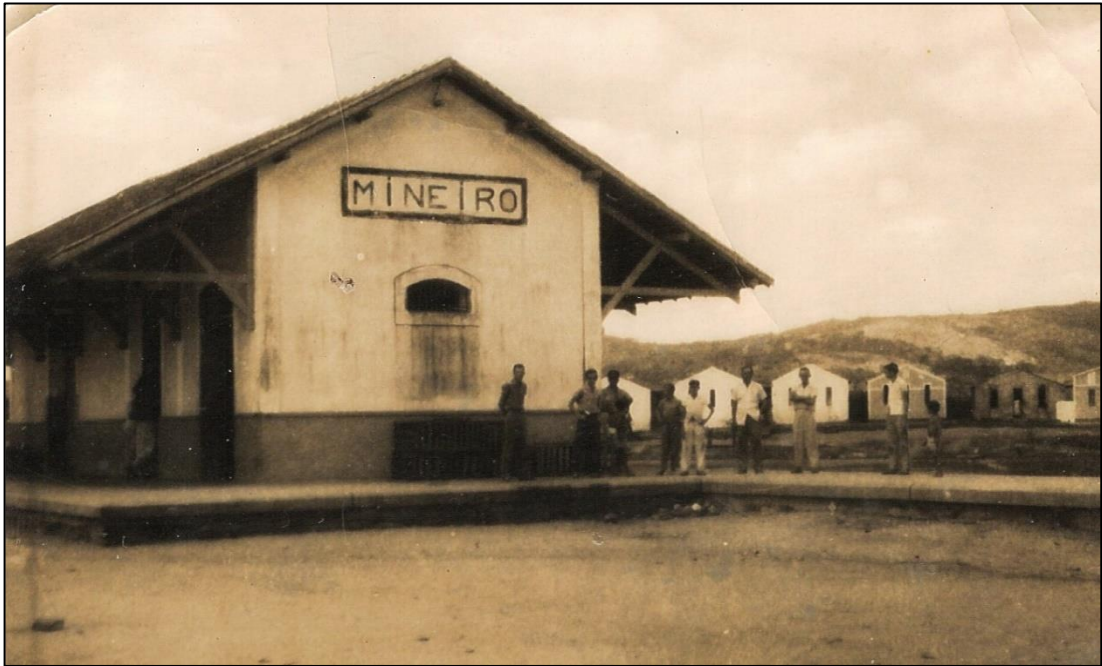
Figura 11: Estação Mineiro

Historicamente a Estação Mumbaça em que passava a linha férrea, Estações Ferroviárias Mossoró-Souza, foi inaugurada em 31 de dezembro de 1941 em terras doadas. No ano de 1950 a estação foi renomeada para Mineiro, por motivo da mudança do nome do povoado, como mostra a Figura 11.

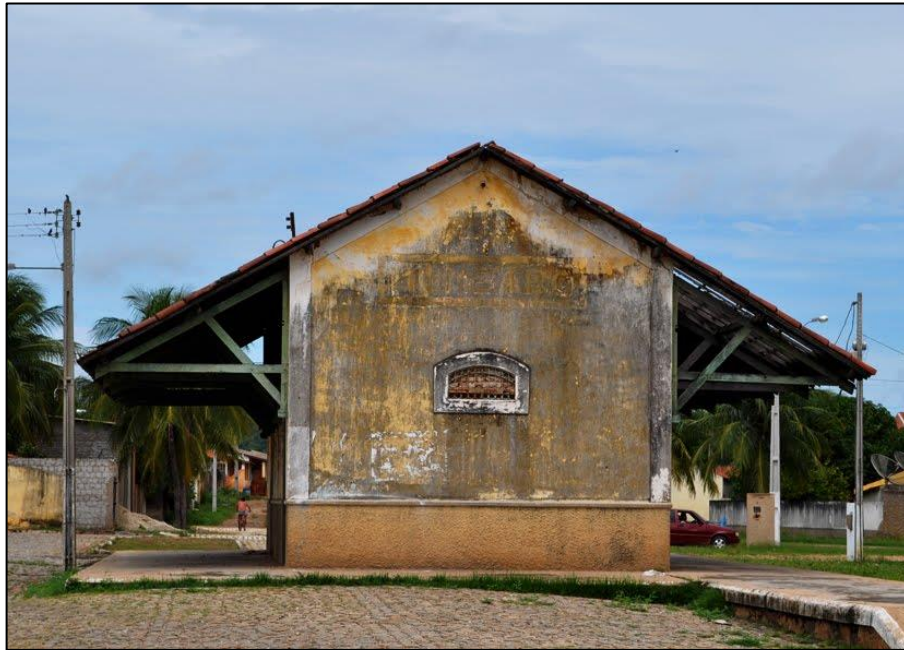
Figura 16: Estação Mineiro no ano de 2012

A linha férrea foi desativada nos anos de 1989 e seus trilhos todos arrancados em praticamente todo o percurso. A Estação Mineiro, após a desativação, ficou por longos anos, como mostra a Figura 16, em situação de abandono.

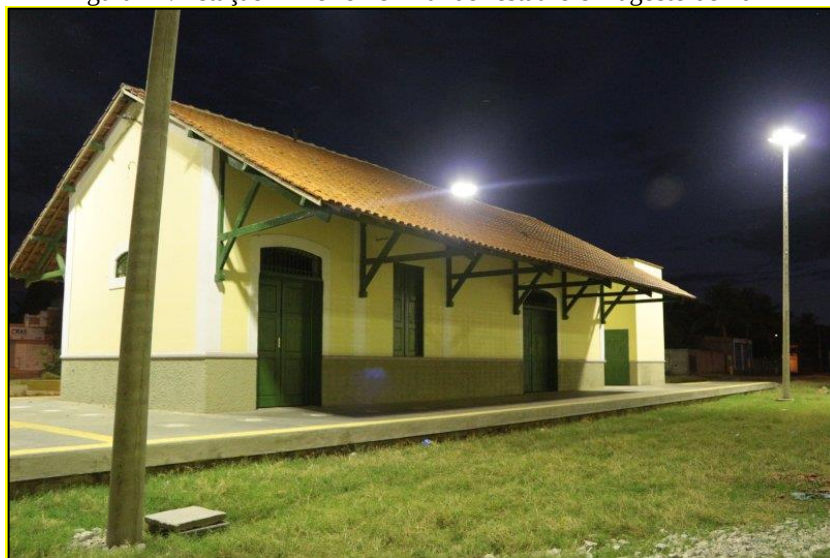
Figura 17: Estação Mineiro no final do restauro em agosto de 2014

Em 2014 iniciou-se o processo de restauração com intuito da realização do seu tombamento, a obra durou por volta de um ano para ser concluída. Atualmente o patrimônio se mantém na etapa inicial do tombamento e demonstra boas condições como consta na Figura 17.

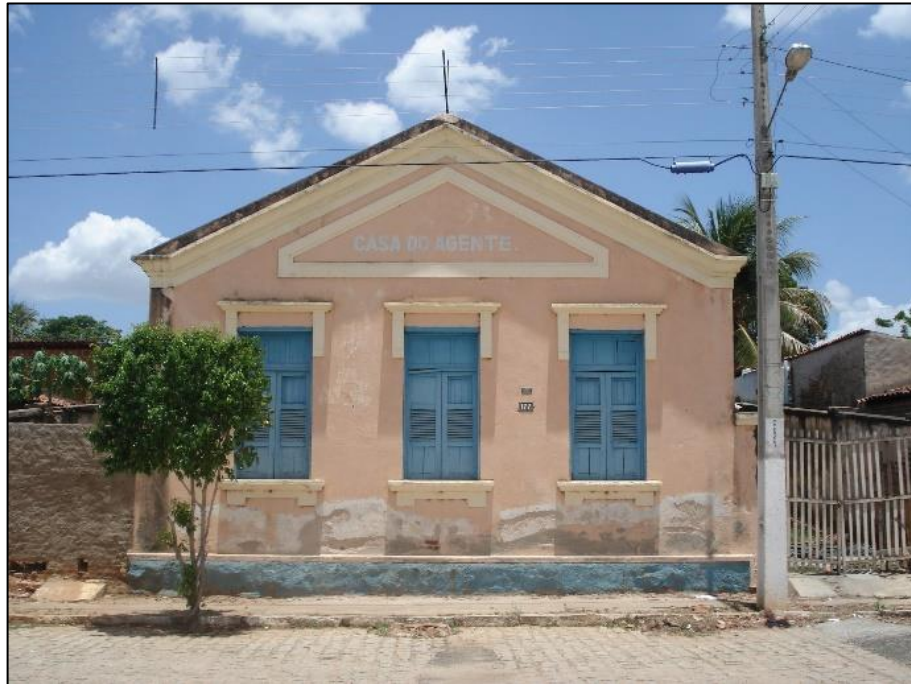
Figura 19: Casa do Agente antes da reforma

Fundada no ano de 1939, tal prédio serviria como moradia para agentes que trabalhavam na ferrovia. De acordo com SICG (2012, p. 1), A Casa do Agente (Casa de Cultura) localizada na cidade de Frutuoso Gomes/RN, é um bem imóvel do tipo edificação, com estado de conservação regular e de preservação pouco alterado. Como mostra a Figura 19, foi construída na década de 1940 para ser a moradia do gerente da Estação Ferroviária de Mumbaça, que administrava o Ramal ferroviário Sousa (PB) – Mossoró (RN).

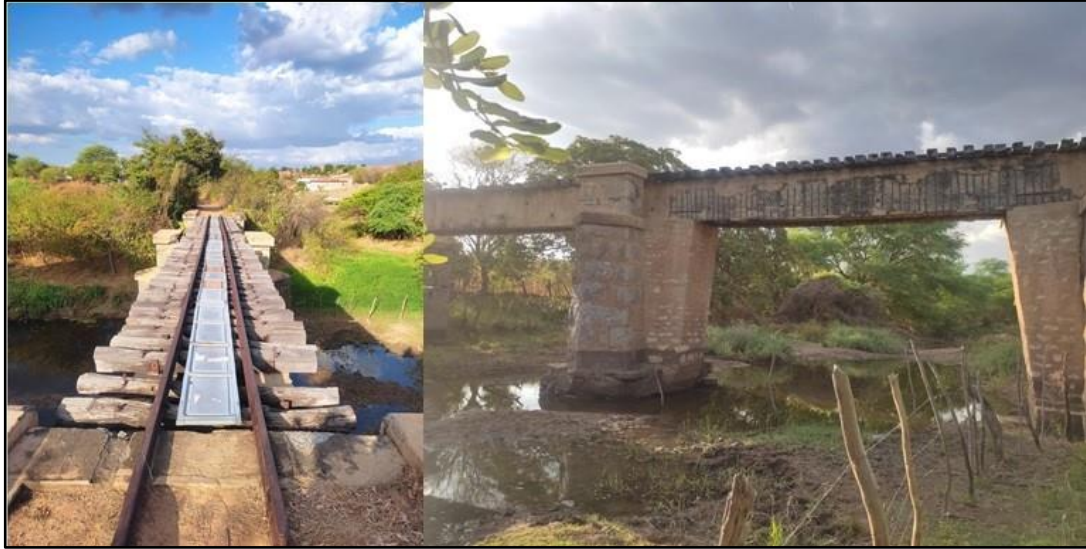
Figura 20: Ponte sobre o Rio Mineiro

Nos locais nos quais haviam passagens de água, foram construídas pontes para passagem do trem como mostra a Figura 20. Ainda no habitual período, a ponte que liga o sítio Mumbaça de Cima ao centro da cidade permanece em uso por alguns residentes, os quais não

têm transporte automobilístico. Ao fim da linha férrea Mossoró/RN – Sousa/PB durante a retirada dos trilhos, a ponte permaneceu por influência dos habitantes pelo fato de ser a principal passagem sobre o Rio Mineiro em períodos de cheia.

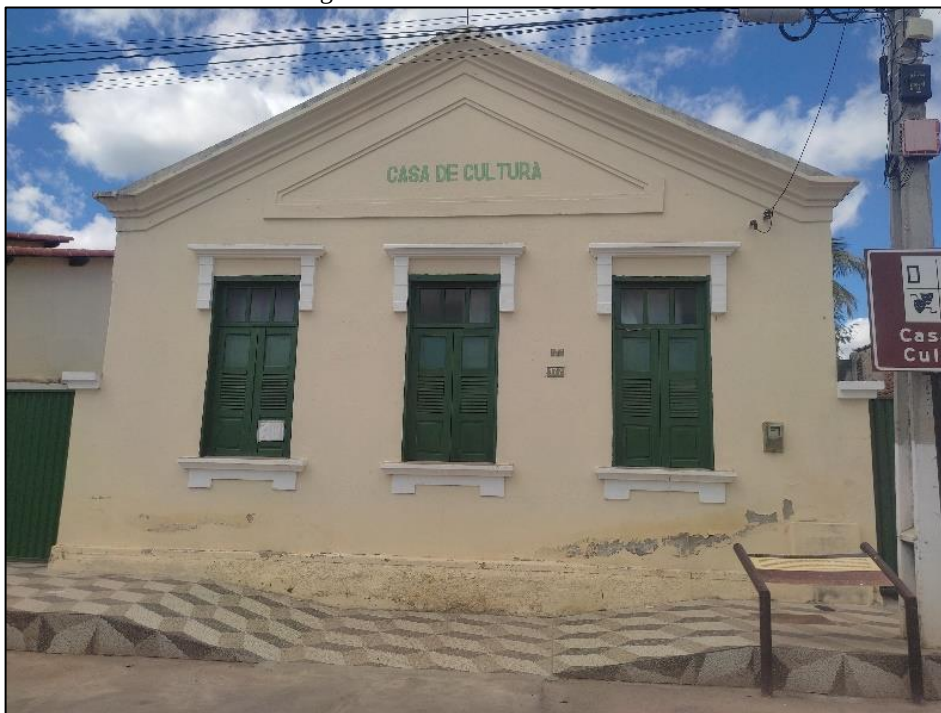
Figura 21: Frente Casa de Cultura

Tais construções ocupavam tempo e mão de obra, pois eram necessárias a construção de um local para servir de assentamento para os operários planejarem todo o trajeto da linha férrea do local e pernovernarem, local este denominado na época como Casa do Agente. Nos dias atuais como mostra a Figura 21, o patrimônio é conhecido como Casa de Cultura, o local é usado como centro de eventos do município.

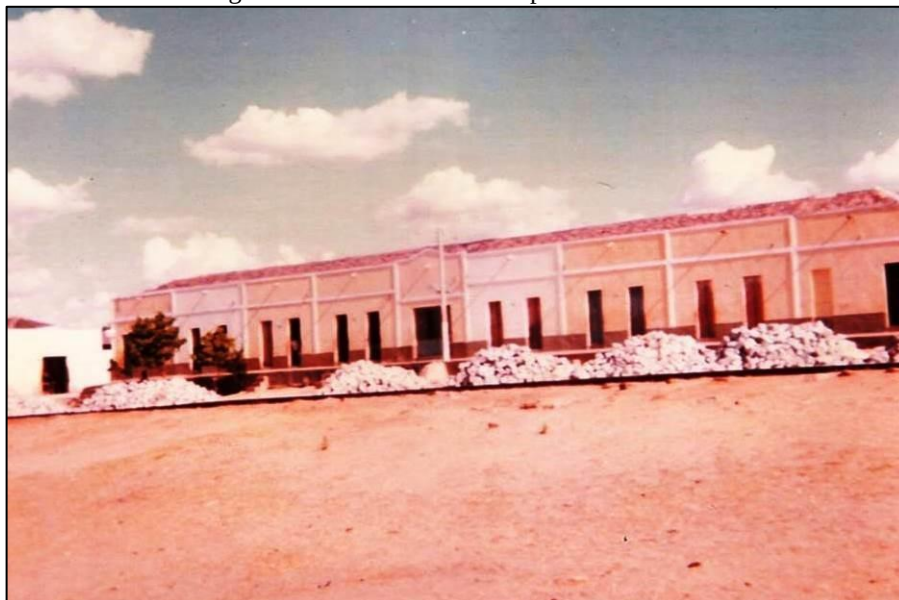
Figura 25: Frente do mercado público em 1980

Após anos de seu funcionamento como ponto de feiras e mercado, os líderes do povoado na época tomaram iniciativa de construir o atual Mercado Público com o intuito de ser um centro de comércio e feiras para o povoado como demonstra a Figura 25. Assim no ano de 1962, na administração da Sra. Alzira Carvalho Vilar (prefeita vigente do município de Martins) é fundado o Mercado Público na vila Mineiro.

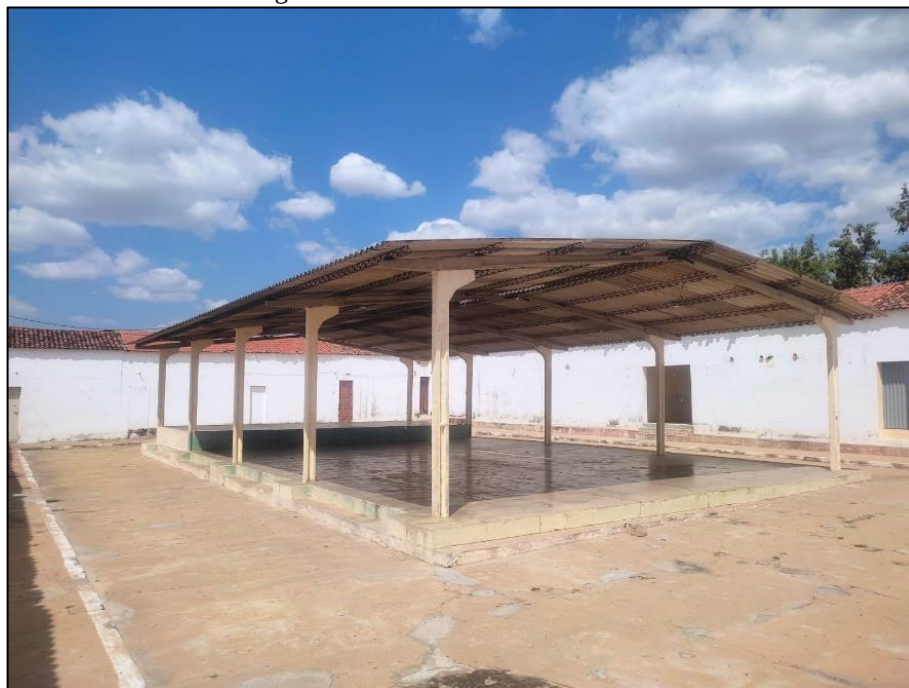
Figura 27: Interior do Mercado Público

Durante todo o ano, o Mercado Público é frequentemente utilizado pela população do município, pois conta com uma larga área capaz de abrigar diversos eventos como festas de aniversários e eventos voltados para o público infantil da cidade por conta de ser limitado por suas duas entradas, com isso, apresentando um local seguro para as crianças, como é demonstrado na Figura 27.

O mercado permanece atuante na história da cidade, ao participar do desenvolvimento cultural do município por meio dos eventos escolares que são realizados nele. Contudo, ao que se percebe, há muitos anos que não são realizados serviços estruturais amplos visando a preservação do imóvel.

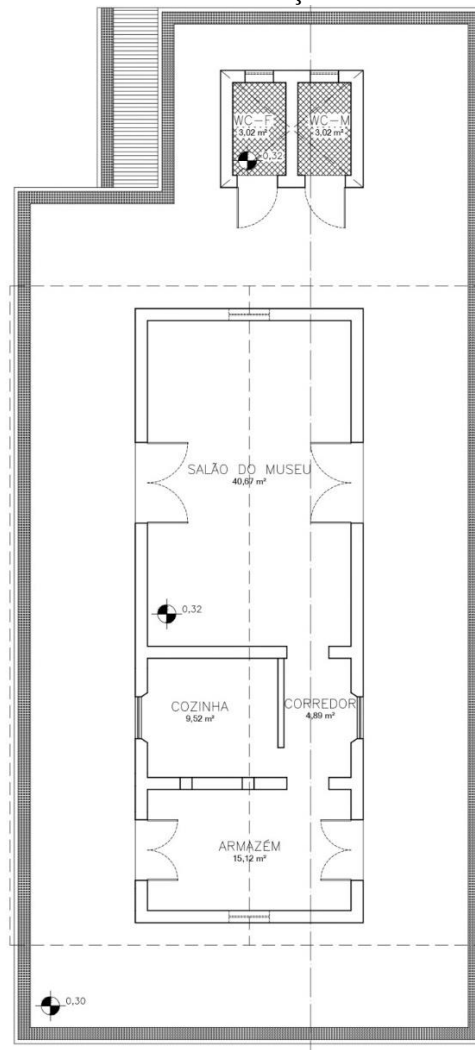
Figura 28: Planta Baixa da Estação Ferroviária Mineiro

Ao comparar a planta baixa da estação ferroviária Mineiro (Figura 28) com o estado do edifício no início da reforma (Figura 29), nota-se a estrutura levemente alterada, com adição de reservatório de água (seta preta) e troca de local das portas nos banheiros (seta vermelha).

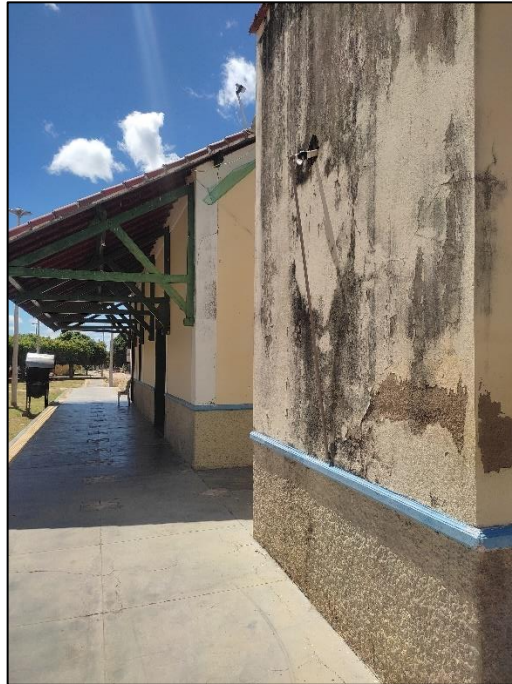
Figura 34: Detalhamento sobre área externa dos banheiros na Estação Mineiro

Na área externa é possível notar manchas de umidade no reboco, causado por infiltração do reservatório de água construído acima dos banheiros além de outras manifestações patológicas ocasionadas pelas chuvas. Microfissuras internas na caixa de água tendem a ser o real motivo da alteração de cor na parede externa como resulta na Figura 34.

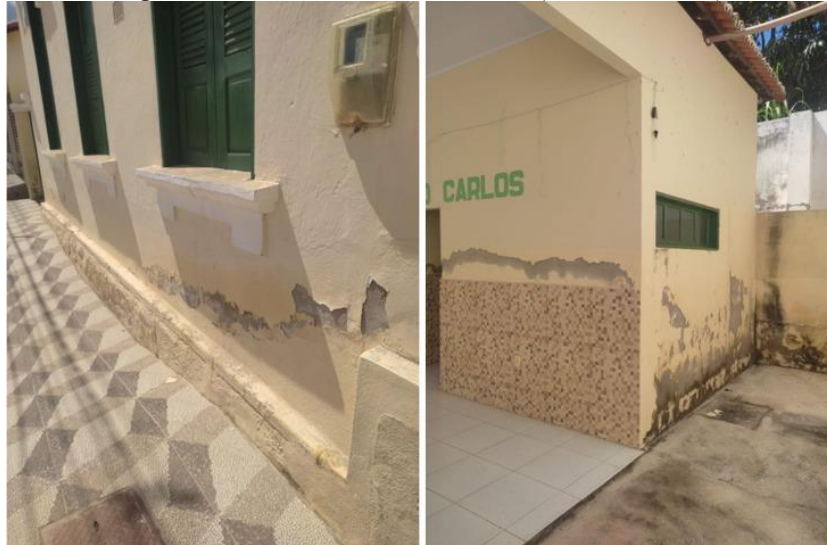
Figura 39: Detalhamento de Estruturas (Casa de Cultura)

O patrimônio municipal “Casa de Cultura”, atualmente se encontra com parte de sua estrutura degradada, tal como as paredes do setor posterior da edificação. Vale ressaltar a troca do piso original e que os cômodos onde as paredes estavam com desgaste do reboco eram a parte inferior da fachada frontal e determinadas partes do salão de eventos, como demonstra a Figura 39.

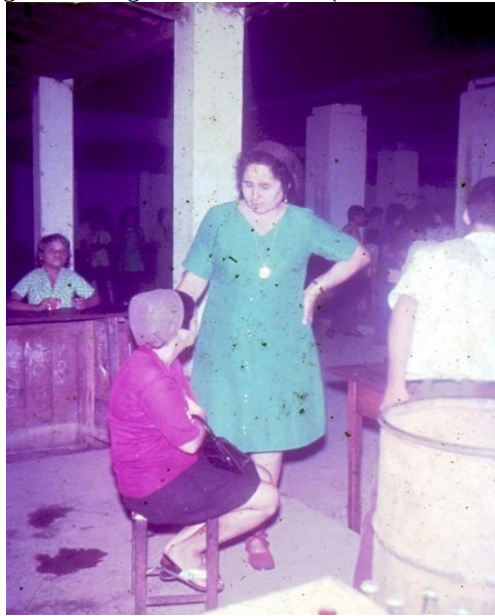
Figura 44: Registro dos anos 60 (Mercado Público)

Pode-se notar parte das alterações realizadas no decorrer dos anos ao observar os detalhes da Figura 43 e a Figura 44, a comparação entre ambas mostra divergências na estrutura das pilastras e a adição de um palco anteriormente inexistente.

Ao ter como base dados fotográficos do arquivo local do município, é possível notar que, uma parte do mercado foi alterada e fragmentos foram mudados de sua estrutura original, como os pilares que sustentam o telhado da ala principal foram substituídos. Outro ponto a ser citado é sobre o piso da parte interna do Mercado Público, uma vez que a parte visível demonstra cavidades, rachaduras, deformidades, fossas expostas e poucas galerias de drenagem. É relevante também citar a estrutura dos banheiros, as quais se encontram em mal estado, como infiltrações nas paredes, ausência de mictórios e espaço interno dos cômodos estreitos. Alguns dos problemas citados podem ser visualizados na Figura 47.

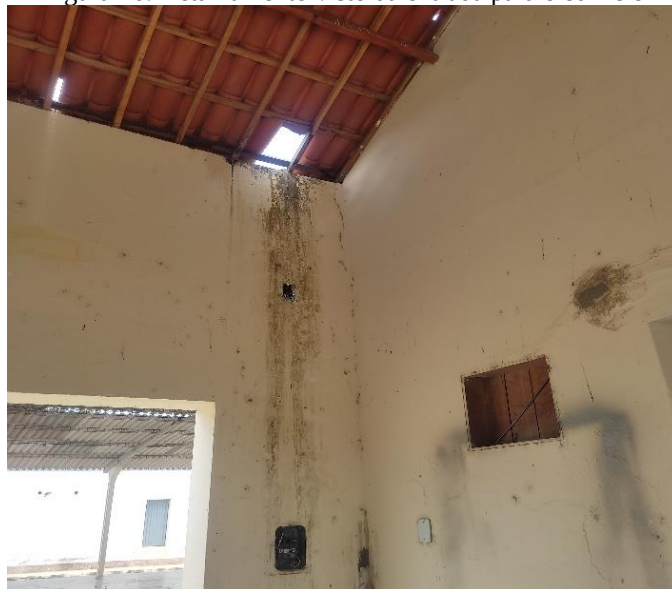
Figura 46: Detalhamento visto da entrada para o edifício

Na ala exterior, ou seja, na entrada para o edifício, sofrem problemas semelhantes, pois o telhado é composto por telhas de cerâmica de modelo colonial, considerando esse tipo, não deveriam ser utilizadas pelo fato que o grau de inclinação da estrutura do telhado é superior à norma vigente, referente à NBR 8039:1983, em decorrência disso muitas das telhas deslizam e ocasionam fendas que consecutivamente surgem às fendas que ocasionam a infiltração da água. Com isso a instalação elétrica exposta, principalmente em locais vulneráveis as chuvas como pode-se ver na Figura 46.

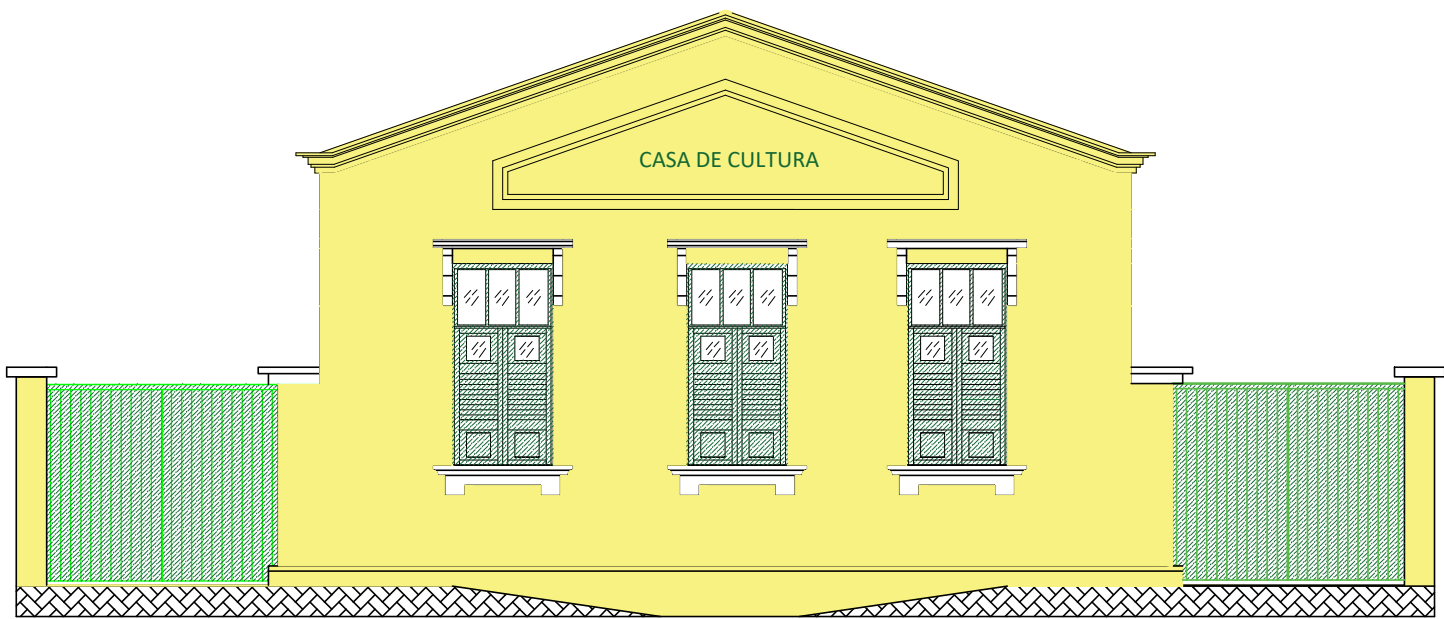
3 FACHADA FRONTAL  
ESCALA 1:75

Telha em cerâmica modelo Colonial

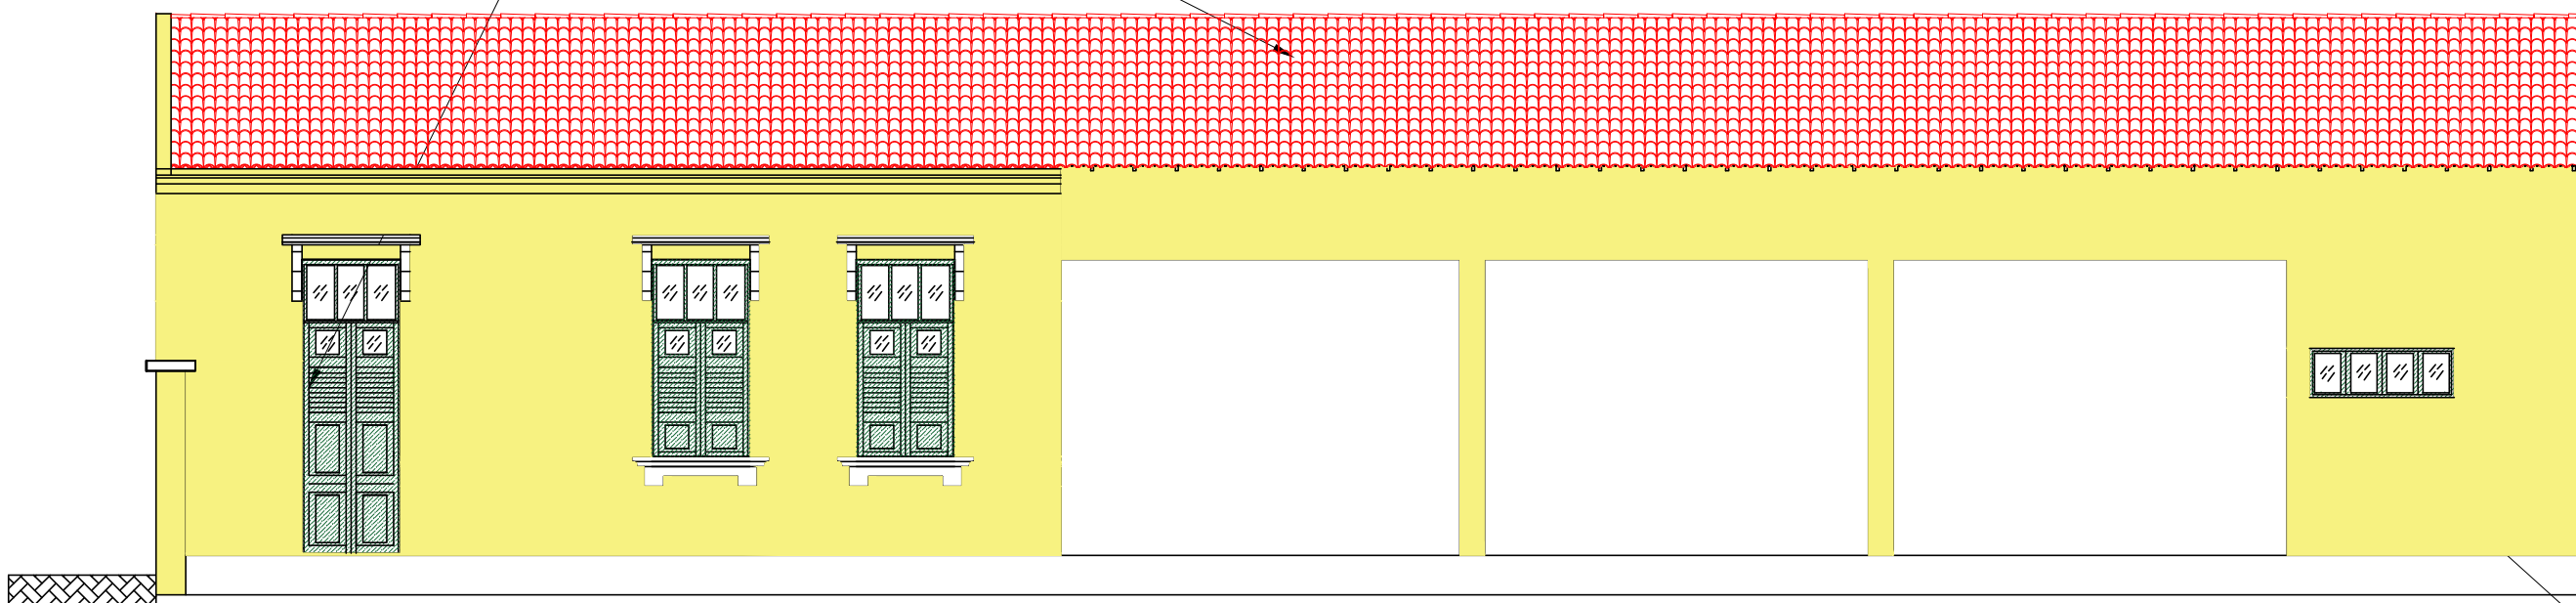
4 FACHADA LATERAL DIREITA  
ESCALA 1:75

Parede de textura lisa  
em cor Amarela Abacaxi
